**INFORME TÉCNICO DE FISCALIZACIÓN AMBIENTAL**

**RILES CONCHA Y TORO BODEGA LONTUÉ**

**DFZ-2024-860-VII-RCA**

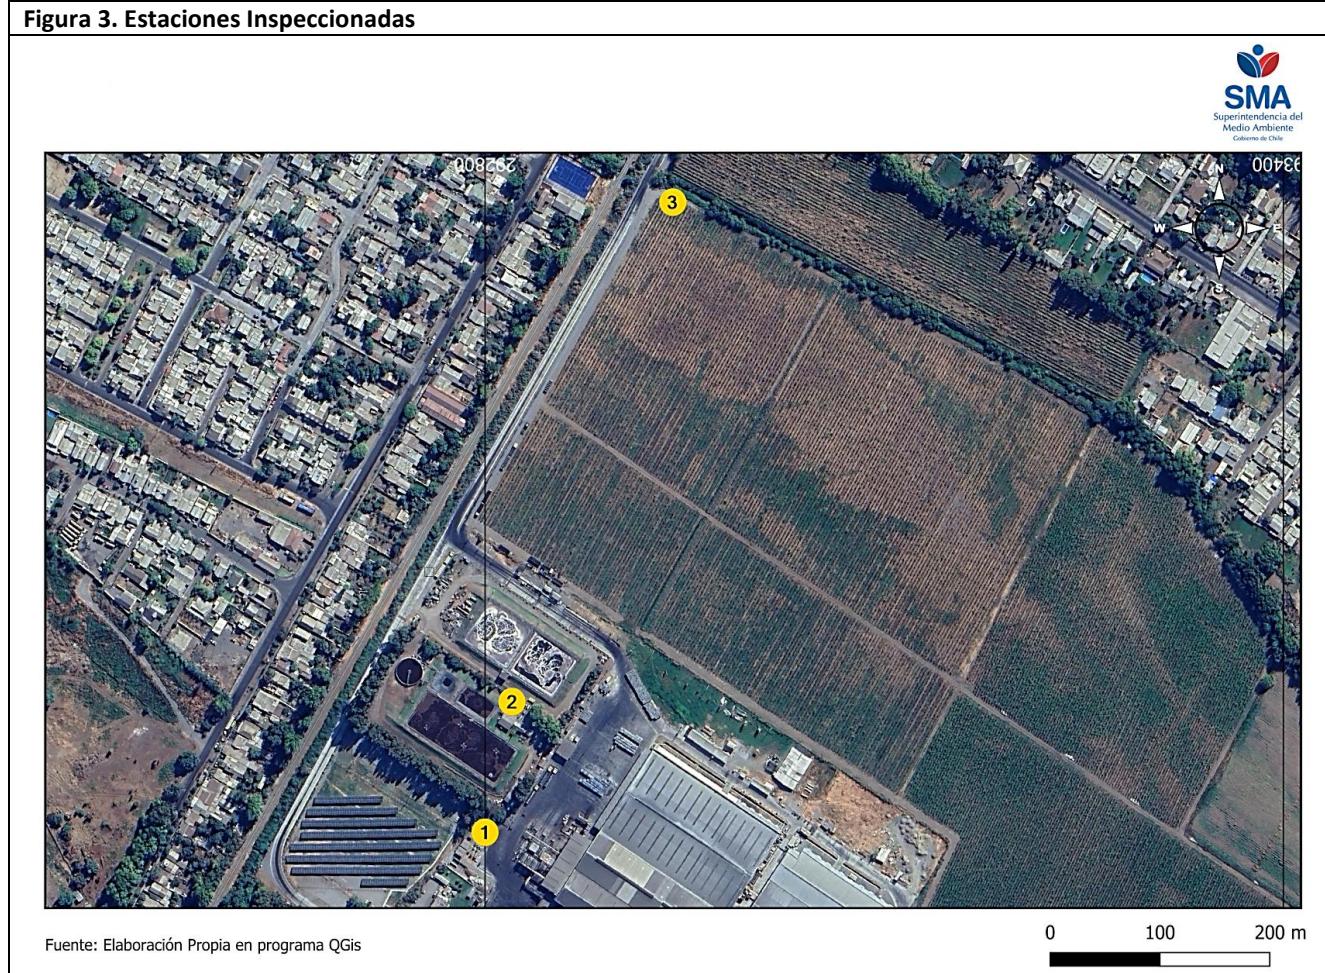
Figura 3. Estaciones Inspeccionadas

Nº de estación	Nombre/ Descripción de estación
1	Pretratamiento de RILes: Sistema de recepción y remoción primaria de sólidos del RIL
2	Planta de Tratamiento de RILes: Sistema de tratamiento de RILes implementado
3	Descarga de RIL: Punto de descarga de RILes tratados en cuerpo de agua receptor

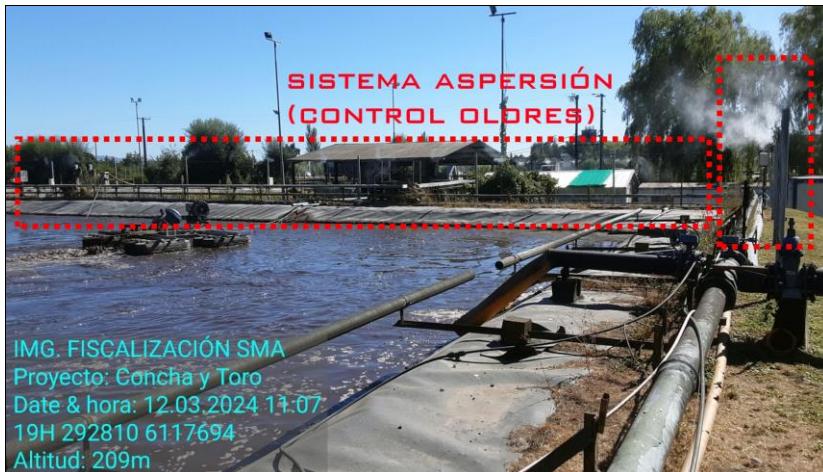
sistema está instalado aproximadamente hace 7 años en la unidad fiscalizable, pero en el último par de años se implementó un sistema automático para activación del sistema según la dirección del viento. El sistema se activa automáticamente cuando el viento apunta en dirección a las casas más cercanas a la unidad (NO).

Fotografía 1. Vista general del sistema de aspersión implementada por el titular en la unidad fiscalizable para el control de olores.

Finalmente, se hace presente que el titular implementó voluntariamente un sistema automático para el control de olores.

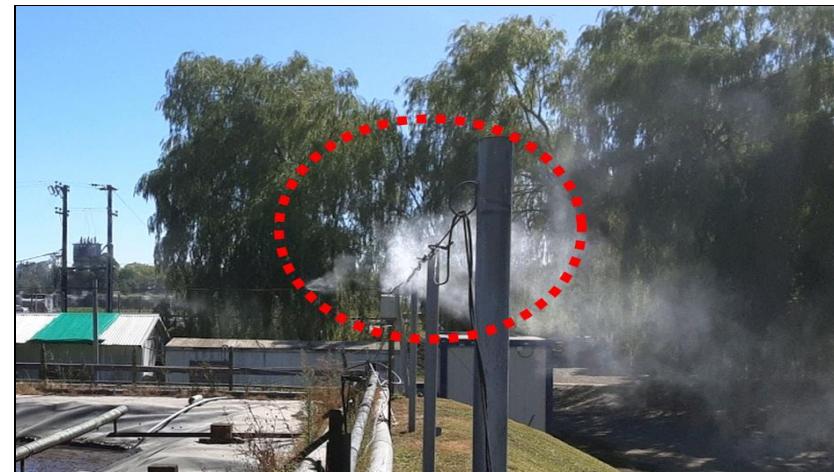
Fotografía 2. Vista en primer plano del sistema de aspersión implementada por el titular en la unidad fiscalizable para el control de olores.

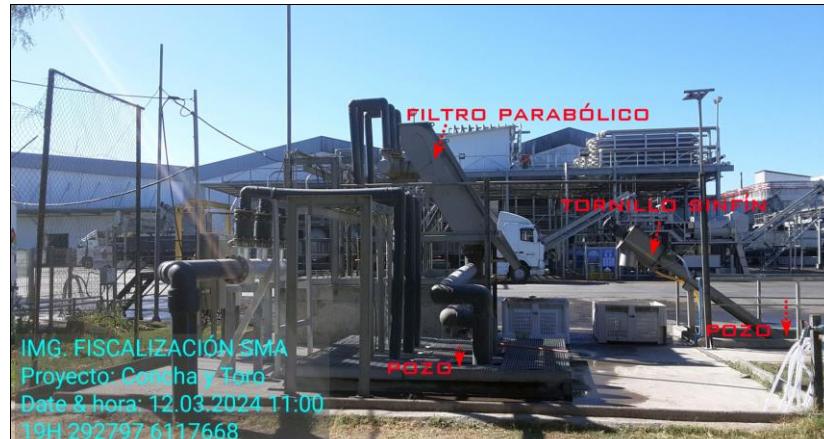
A un costado de la planta de proceso, por fuera del cierre perimetral, existe un sistema de pretratamiento conformado por un pozo de recepción de RIL y un sistema de separación mediante cribado y elevación de las aguas residuales mediante tornillo sifón. Posteriormente, el RIL es derivado a otra cámara desde donde el RIL es impulsado mediante el uso de 3 bombas hacia un filtro parabólico. Finalmente el RIL es derivado a la planta de tratamiento.

Fotografía 3. Vista general del pretratamiento de RILes.

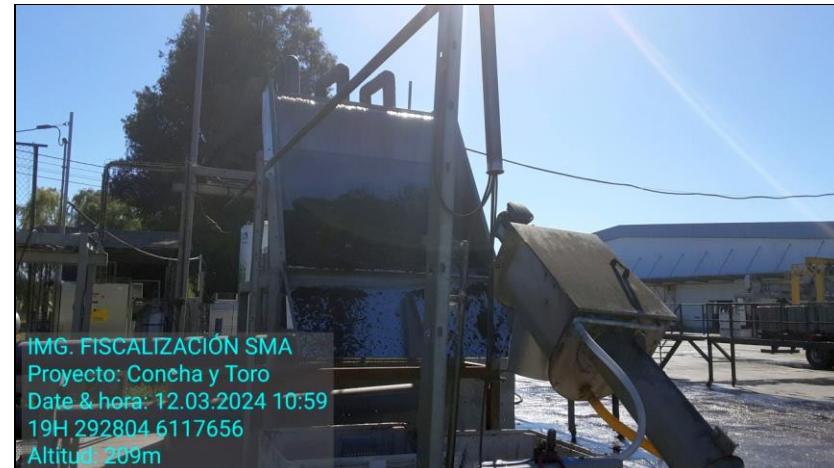
Fotografía 4. Vista en primer plano del filtro parabólico.

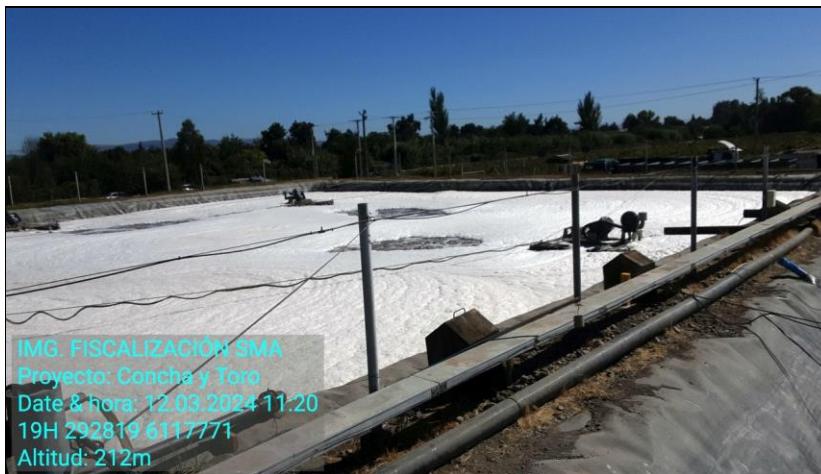
-Pre-aireación y ecualización: este proceso es llevado a cabo en dos unidades (trabajos) consistentes en piscinas rectangulares con muretes construidos por sobre el nivel del suelo, impermeabilizadas con geomembrana. Cada trabajo posee una capacidad de 3,5 millones de litros de acuerdo a lo indicado por el encargado, Sr. Osvaldo González. Ambos trabajos están conectados en serie. Esta etapa de proceso se utiliza para homogenizar la mezcla de RIL y ajustar pH mediante la adición de soda. El primer trabajo posee 3 aireadores (funcionando) y el segundo 4 mezcladoras (funcionando).

Fotografía 5. Sistema de pre-aireación y ecualización.

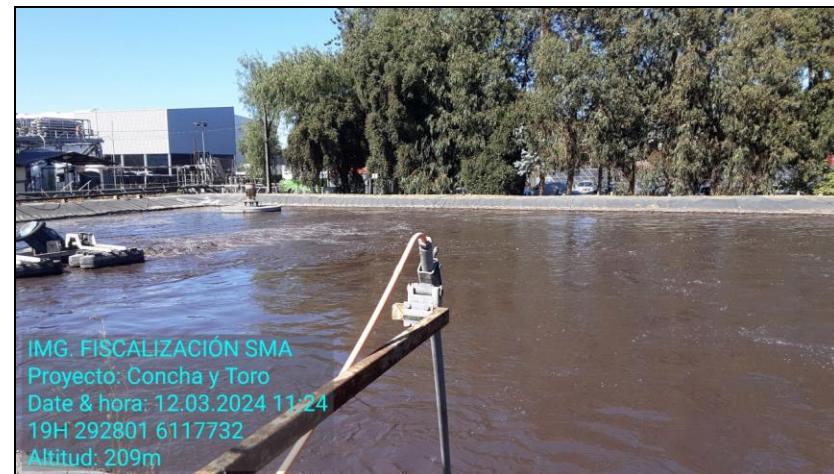
-Reactor biológico: El proceso biológico es desarrollado en una piscina de las mismas características que los trabajos previamente descritos. De acuerdo a lo indicado por el Sr. González, el sistema posee una capacidad de retención de 5,5 millones de litros. La unidad posee un sistema de aireadores que estaban operando al momento de la inspección. El reactor cuenta con un sistema de recirculación de lodos.

Fotografía 6. Reactor biológico.

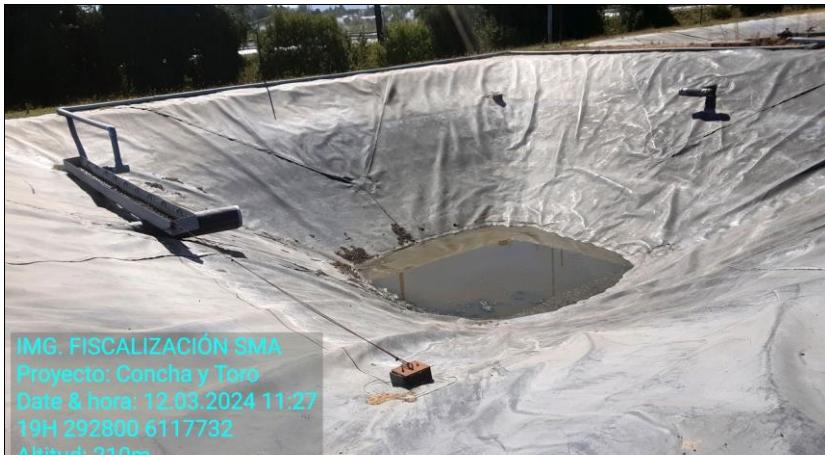
-Sedimentador fuera de uso: Se verifica la existencia de una piscina impermeabilizada con geomembrana cuadrada que estaba vacía. El Sr. González señala que es un sedimentador antiguo que se encuentra fuera de uso.

Fotografía 7. Sedimentador fuera de uso.

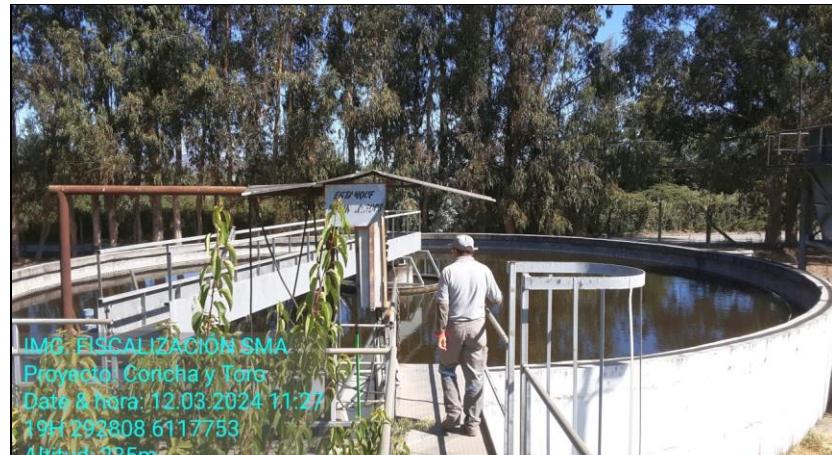
-Sedimentador: El proceso final se realiza en un equipo circular de hormigón que se proyecta sobre el nivel del suelo, con capacidad de tratamiento de 900 metros cúbicos diarios. El equipo se encontraba operando al momento de la inspección. Posterior a esta etapa, el RIL es descargado al Estero Río Seco.

Fotografía 8. Sedimentador en uso.

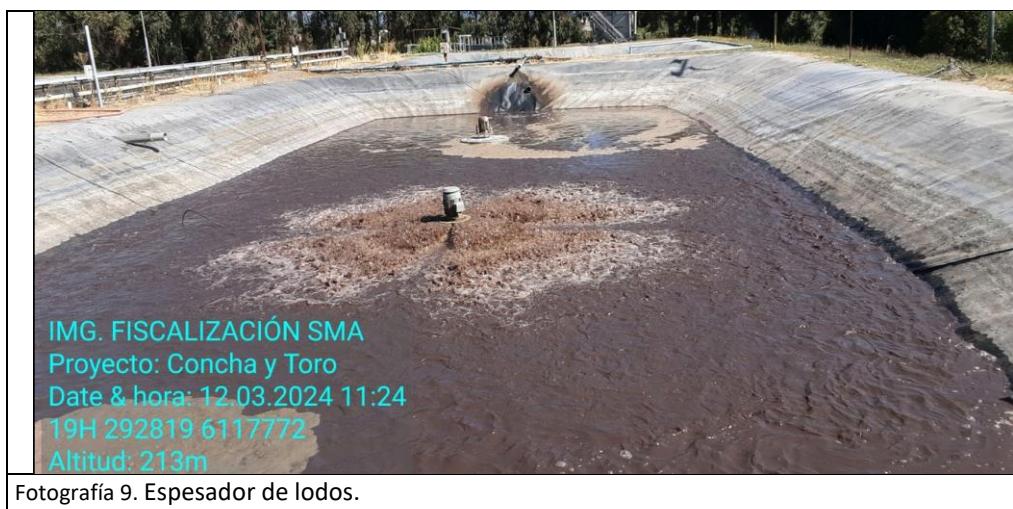
-Espesador de lodos: Unidad consistente en una piscina rectangular impermeabilizada con geomembrana que posee tres mezcladores. Esta unidad posee una capacidad de 750 metros cúbicos. El espesado es derivado a un decanter para proceder a la eliminación de la humedad y su derivación a destino final.

Fotografía 9. Espesador de lodos.

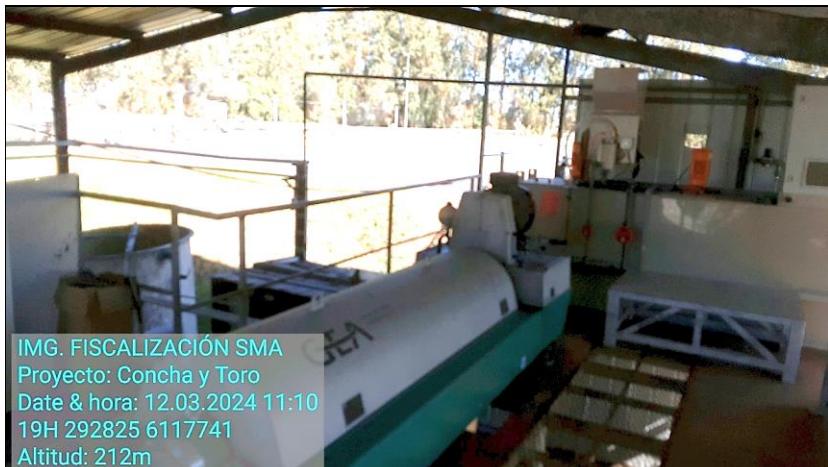
-Decanter: El lodo espeso es sometido a eliminación de humedad en un equipo decanter que genera una pasta de lodo que alcanza entre 10.000 kg y 12.000 kg diarios de lodo seco. Este lodo es destinado a ECOMAULE como destino según lo informado por el Sr. González. Se observó que el lodo seco es depositado en una tolva posterior al proceso realizado en el decanter.

Fotografía 10. Decanter.

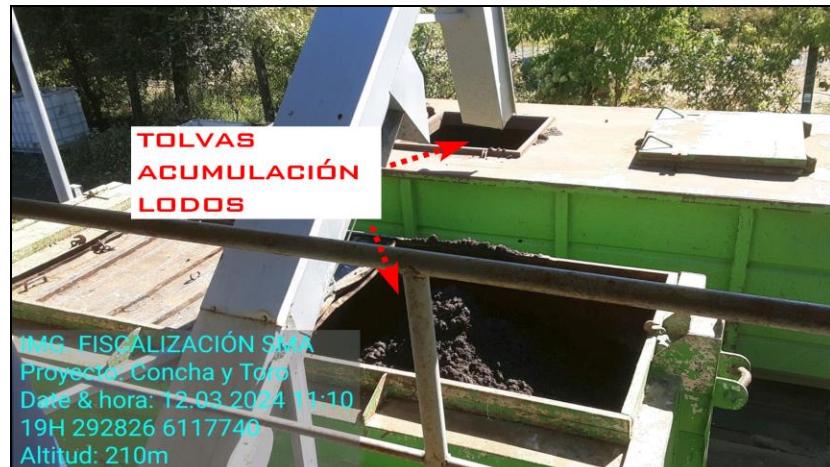
Fotografía 11. Tovas de acumulación de lodos.

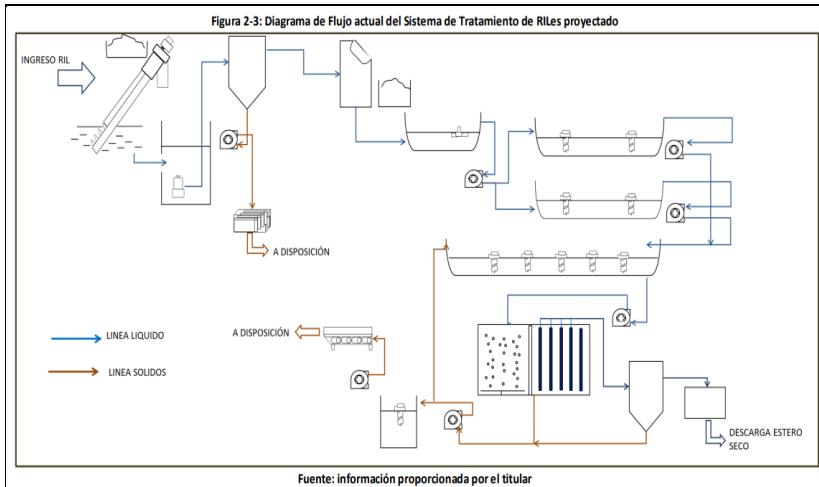
Plano Layout: En la inspección en terreno se constatan diferencias en la composición del sistema de la planta de tratamiento de RILES. A continuación, se puede apreciar la diferencia entre lo evaluado y lo efectivamente construido, según plano remitido por el titular.

Fotografía 12. Diagrama Planta de Tratamiento de RILES contenida en DIA "Proyecto de Mejoramiento y Ampliación Bodega, Planta y Sistema de Tratamiento de RILES, Lontué"

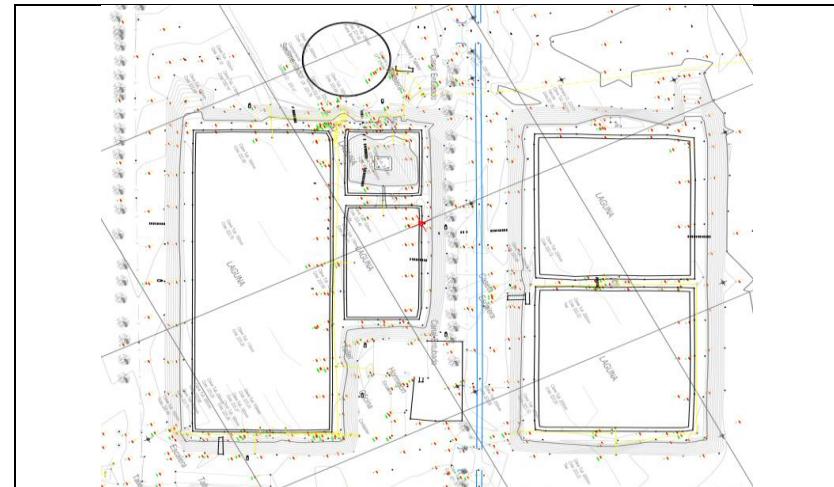
Fotografía 13. Plano Layout actualizado remitido por el titular con fecha 17 de abril de 2024.

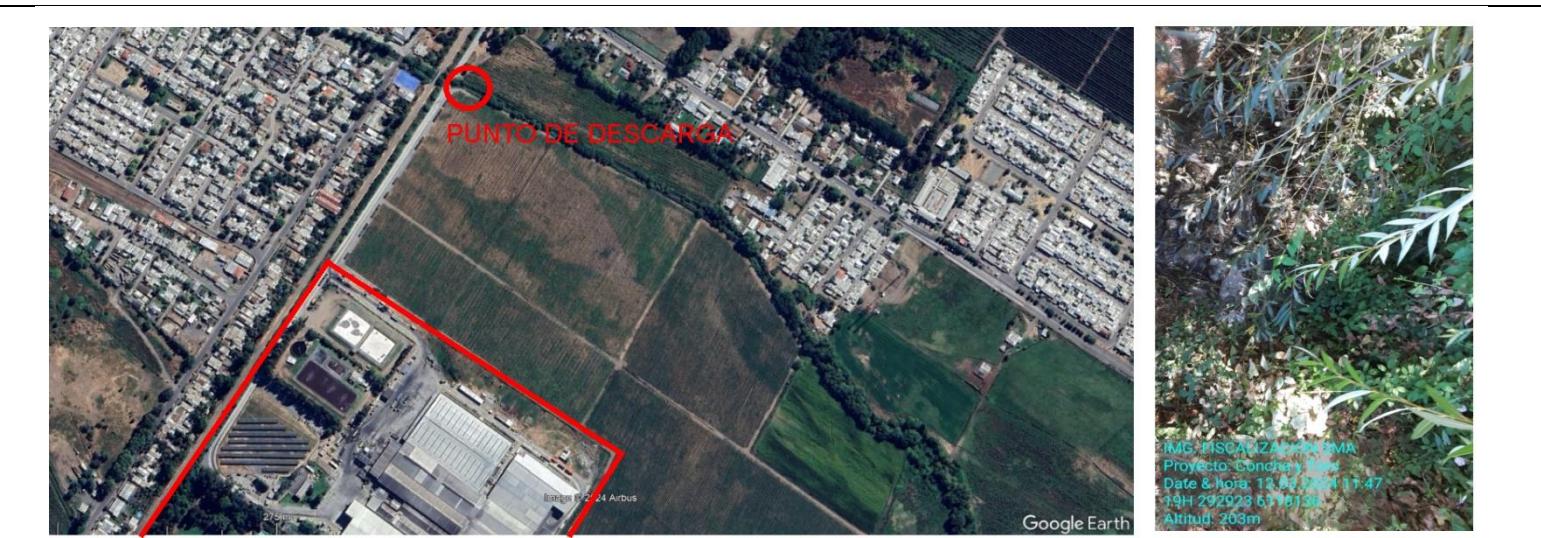
<p>Figura 4. Imagen Google Earth donde se indica el punto de descarga de RIL. A la derecha fotografía del punto de descarga captada al momento de la inspección.</p>

**ANALISIS Y RESULTADOS:** La inspección realizada permitió confirmar la ubicación del punto de descarga, ubicada en el lugar que establece la evaluación ambiental. Se constató que la descarga se realizaba en condiciones que no presentaba alteraciones tales como presencia de turbiedad, coloración, espuma o presencia de olores.
