INFORME TÉCNICO DE FISCALIZACIÓN AMBIENTAL

Informe Abreviado

EXTRACCIÓN MATERIAL INTEGRAL DESDE POZO LASTRERO SECTOR TABOLANGO, COMUNA DE LIMACHE

DFZ-2024-792-V-RCA

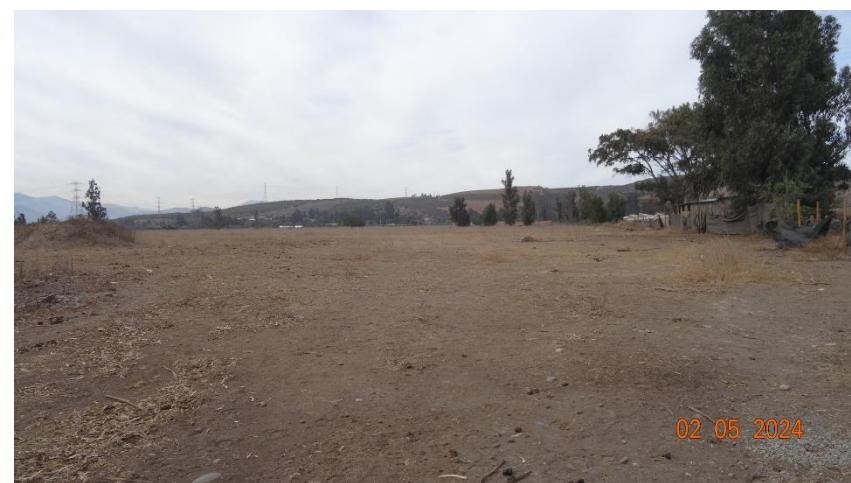
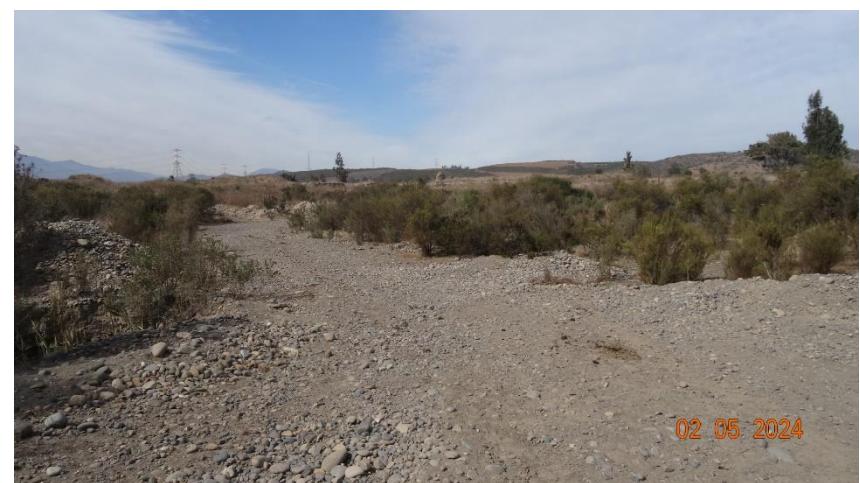
Nº Hecho constatado	Materia específica objeto de la fiscalización ambiental.	Exigencia asociada	Resultados / Hallazgo
1	Estado de ejecución del proyecto	<p>RCA N°3/2021, Considerando 4.1 – Antecedentes Generales</p> <p><i>El Proyecto tiene por objetivo la extracción mecanizada de áridos desde un pozo lastrero de 10 ha de superficie, que se encuentra ubicado al interior de un predio que se ubica en la comuna de Limache. Asimismo, se considera un área de extracción del río Aconcagua con una superficie de 0,85 ha.</i></p> <p><i>(...)</i></p> <p><i>La actividad que dará inicio a la materialización del Proyecto corresponderá a la monumentación topográfica del Proyecto. Dicho hito será considerado y ejecutado una vez obtenida la Resolución de Calificación Ambiental (...).</i></p>	<ul style="list-style-type: none"> • De acuerdo a los hechos constatados en inspección ambiental del 2 de mayo de 2024, se tiene que a esa fecha no se ha dado inicio a la ejecución del proyecto de extracción de áridos (Fotografías 1 y 2).

Fotografía N°1	Fecha: 2 de mayo de 2024.		Fotografía N°2	Fecha: 2 de mayo de 2024.	
Coordenadas UTM, WGS84, Huso 19	Norte: 6.354.782 m.	Este: 275.019 m.	Coordenadas UTM, WGS84, Huso 19	Norte: 6.355.075 m.	Este: 274.782 m.
Descripción del medio de prueba:					
Vista panorámica del área del pozo lastrero establecida en la RCA N°3/2020, en donde se constató que la extracción de áridos no se ha iniciado aún.

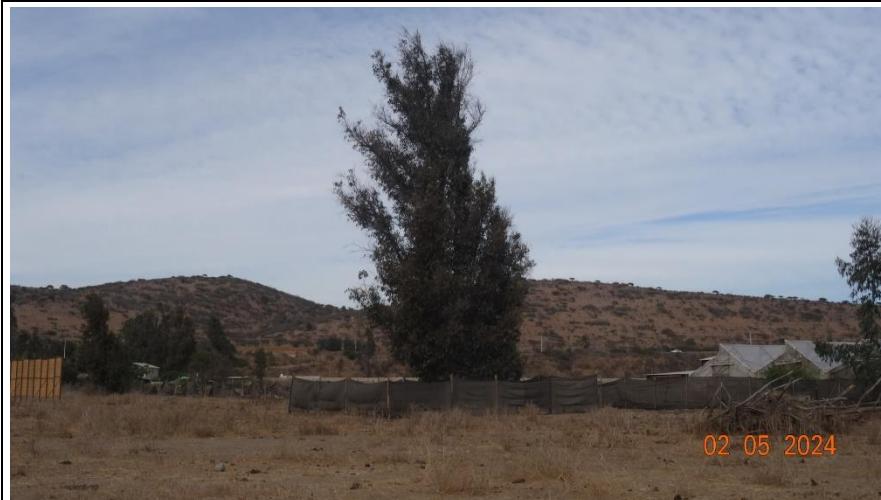
Nº Hecho constatado	Materia específica objeto de la fiscalización ambiental.	Exigencia asociada	Resultados / Hallazgo
3	Verificación de compromisos ambientales voluntarios	<p>RCA N°3/2020, Considerando 9.4</p> <p><i>Compromiso ambiental voluntario: Resguardo y conservación de un sitio de nidificación detectado de la especie <i>Elanus leucurus</i> (Bailarin).</i></p> <p>(...)</p> <p><i>Se encontró un sitio de nidificación activo de la especie <i>Elanus leucurus</i> (bailarín), sobre un ejemplar de la especie arbórea <i>Eucalyptus globulus</i>, de 20 m de altura, por lo que se establecerá un radio de 5 m, sin intervención, es decir, no se talara el árbol y se incorporará la señalética de advertencia e informativa, que promoverá el resguardo y conservación del nido y de los ejemplares que estarán en el, con lo cual se dará cabida a la migración paulatina de ellos.</i></p> <p>(...)</p> <p><u>Forma</u></p> <p>a. <i>Incorporación de radio de seguridad de 5 metros (cerco).</i></p> <p>b. <i>Incorporación de señalética de advertencia e informativa.</i></p> <p><u>Oportunidad</u></p> <p><i>Se realizará previo a las obras de construcción del Proyecto.</i></p> <p>(...)</p> <p><u>Indicador que acredite su cumplimiento</u></p> <p><i>Registro fotográfico de la incorporación del radio de seguridad y la señalética descrita.</i></p>	<ul style="list-style-type: none"> • A la fecha, se ha implementado un cerco perimetral de malla raschel alrededor del ejemplar de <i>Eucalyptus globulus</i> que constituye el sitio de nidificación de <i>Elanus leucurus</i> (Bailarin) (Figura 3). • Al momento de la visita inspectiva, se constató inexistencia de señalética de advertencia informativa, por lo que se observa a la empresa que ello debe instalarse y se tendrá presente verificar su instalación en futuras fiscalizaciones.

Fotografía N°3	Fecha: 2 de mayo de 2024.		Fotografía N°4	Fecha: 2 de mayo de 2024.	
Coordenadas UTM, WGS84, Huso 19	Norte: 6.354.643 m.	Este: 274.979 m.	Coordenadas UTM, WGS84, Huso 19	Norte: 6.354.566 m.	Este: 275.068 m.
Descripción del medio de prueba: Vista del cerco perimetral de malla raschel para proteger el sitio de nidificación de individuos de la especie <i>Elanus leucurus</i> (Bailarin).			Descripción del medio de prueba: Vista de la barrera acústica implementada en el sector sur-poniente del área del proyecto.

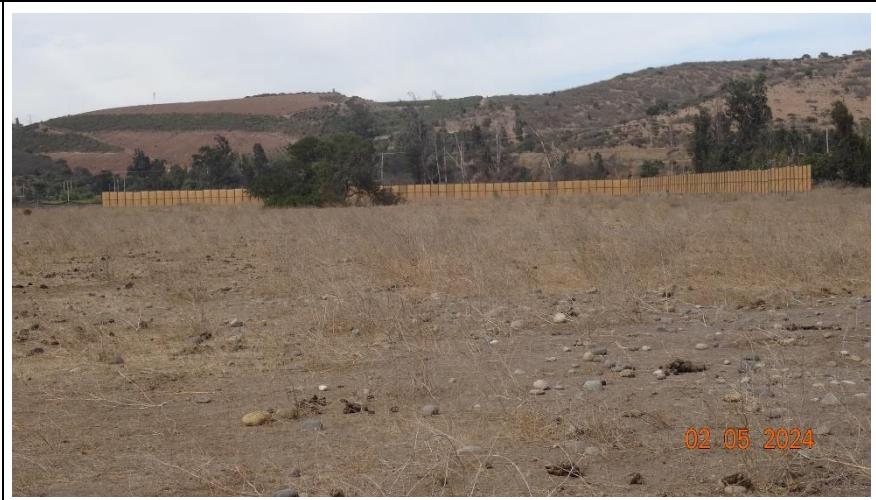
Nº Hecho constatado	Materia específica objeto de la fiscalización ambiental.	Exigencia asociada	Resultados / Hallazgo
4	Verificación de compromisos ambientales voluntarios	<p>RCA N°3/2020, Considerando 9.6</p> <p><i>Compromiso ambiental voluntario: Implementación de barrera acústica. (...) en el sector sur del emplazamiento del proyecto para el receptor R-1.</i></p> <p><i>Forma: La barrera tendrá una altura mínima de 3 metros, y permitirá disminuir los niveles de ruido percibidos por el receptor R-1, a valores que no superaran los límites normados en el D.S. N° 38/2011 (...). La materialidad de dicha barrera corresponderá a placas de OSB, de 18 mm de espesor, con una densidad superficial de 10 kg/m².</i></p> <p><i>Oportunidad: La instalación se realizará en la fase construcción del Proyecto y estará operativa durante toda la vida útil de este.</i></p>	<ul style="list-style-type: none"> • A la fecha, la barrera acústica se encuentra implementada en el sector previsto para ello por la RCA (Figura 4). • Se observa a la empresa que en futuras fiscalizaciones se tendrá presente verificar la implementación de la barrera acústica según las especificaciones de altura, espesor y densidad superficial establecidas en la RCA.
