## INFORME TÉCNICO DE FISCALIZACIÓN AMBIENTAL

### Programa de Cumplimiento

#### PLANTEL DE 10 MIL MADRES SAN AGUSTIÓN DEL ARBOLITO

**DFZ-2024-41-VII-PC**

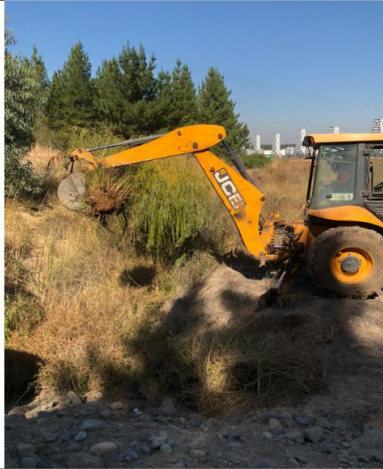
| N° Fotografía: RI-06-01 | | Fecha: 14/04/2022 | |

| Descripción del medio de verificación: la imagen describe maquinaria trabajando en la preparación del terreno para la posterior siembra de Festuca como medida de estabilización de la quebrada de pabellones de engorda. | | | |

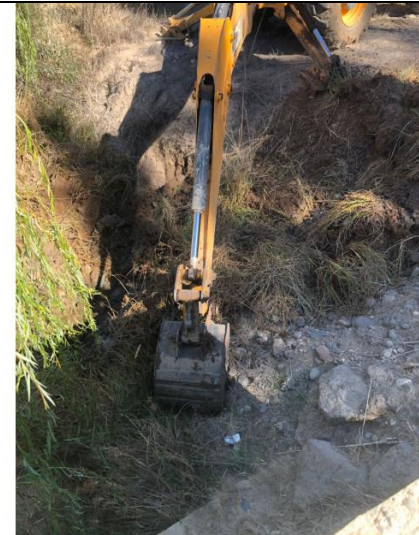
| N° Fotografía: RI-06-01 | | Fecha: 14/04/2022 | |

| Hecho infraccionar 1 | | Acción 6 | |

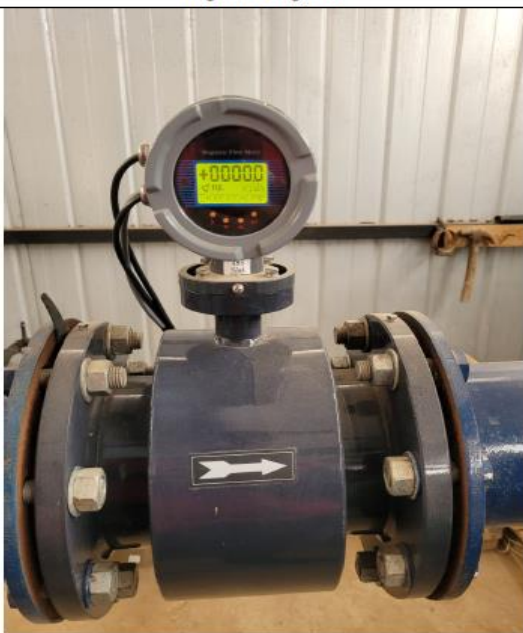
| N° Fotografía: RI-13-01 | Fecha: 02-03-2022 | | |

| Hecho infraccionar: 4 | Acción: 13 | | |

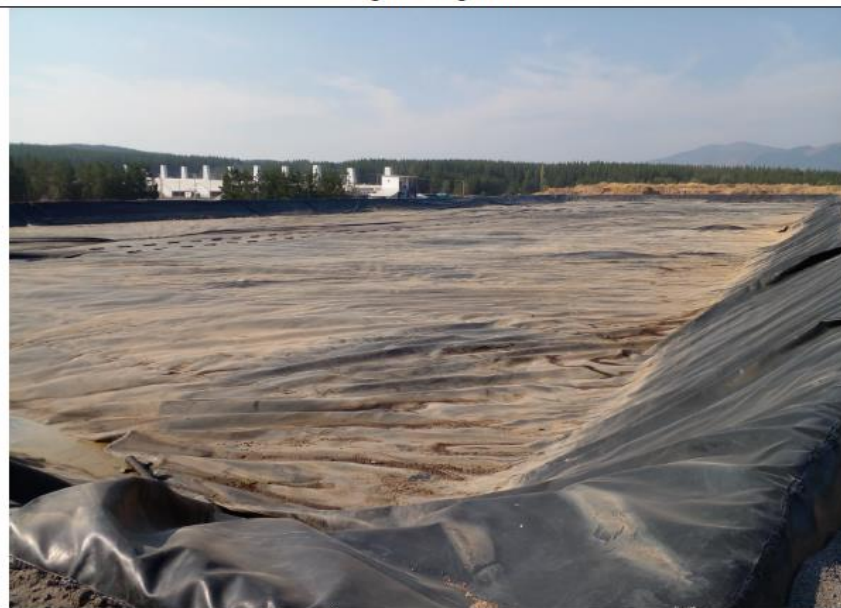
| N° Fotografía: RI-14-01 | Fecha: 16/03/2022 | | |

### Informe fotográfico de cubierta de la laguna de acumulación con geomembrana flexible

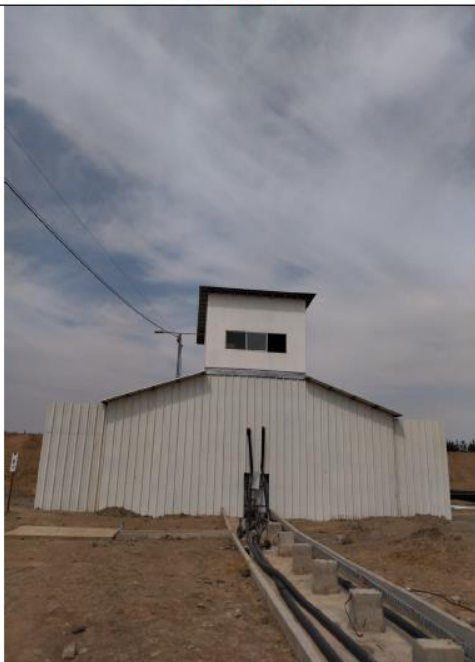
| N° Fotografía: RI-15-01 | Fecha: 16/03/2022 | | |

### Informe fotográfico del encapsulamiento de filtro parabólico

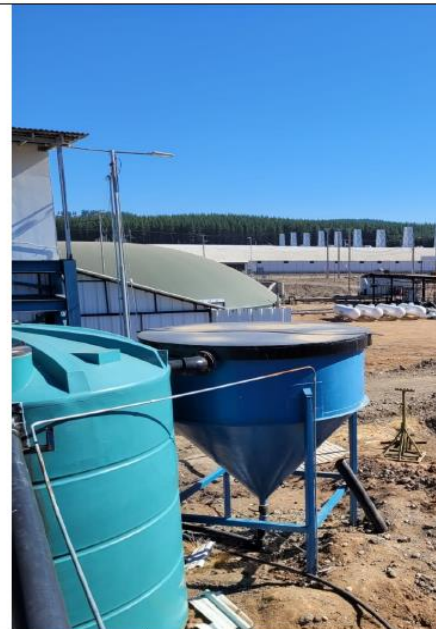
| N° Fotografía: RI-16-01 | Fecha: 18-03-2022 | | |

### Informe fotográfico de la implementación de cubierta en sedimentadores

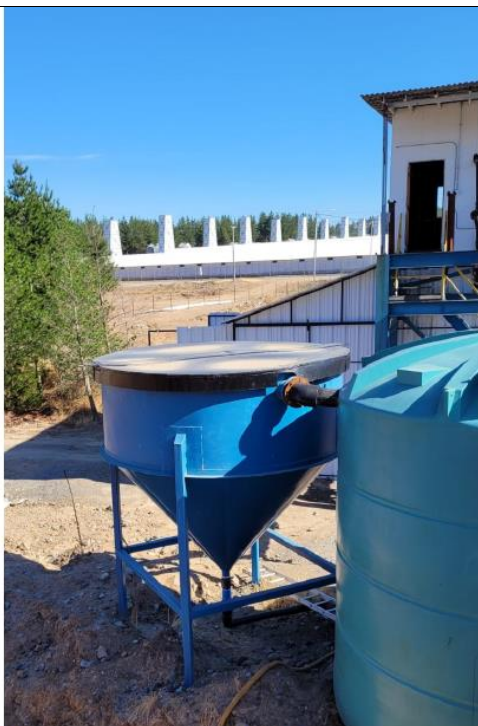
| N° Fotografía: RI-16-02 | Fecha: 18-03-2022 | | |

| Hecho infraccionar: 4 | Acción: 16 | | |

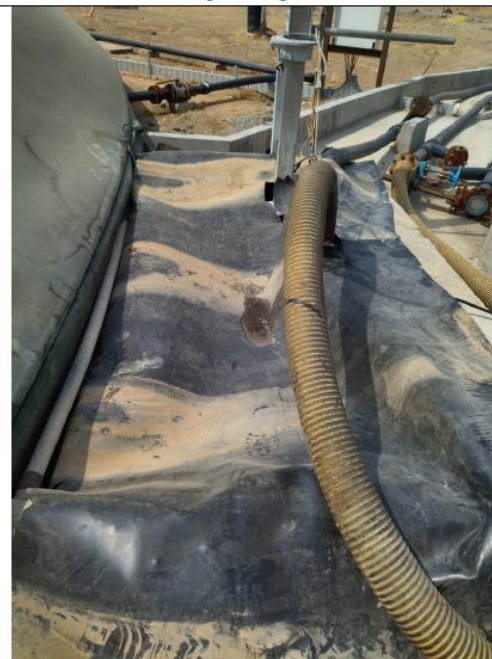
| N° Fotografía: RI-17-01 | Fecha: 16/03/2022 | | |

## Informe fotográfico de cubierta de cámara de inspección del biodigestor

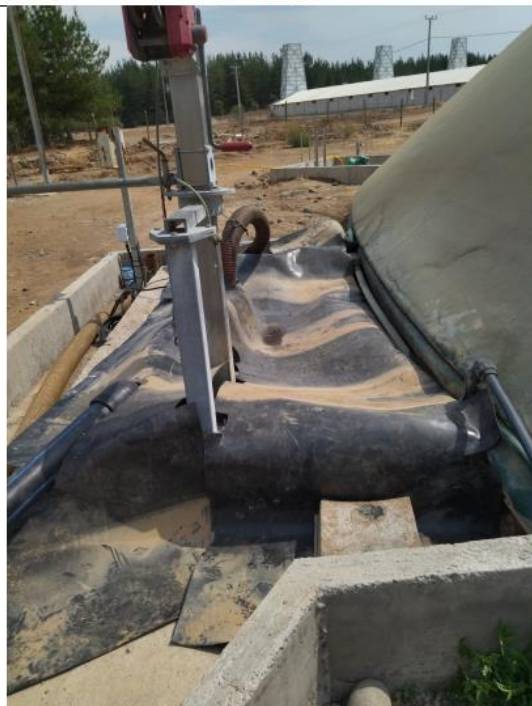
| N° Fotografía: RI-17-02 | Fecha: 16/03/2022 | | |

| Hecho infraccionar 4 | Acción 17 | | |

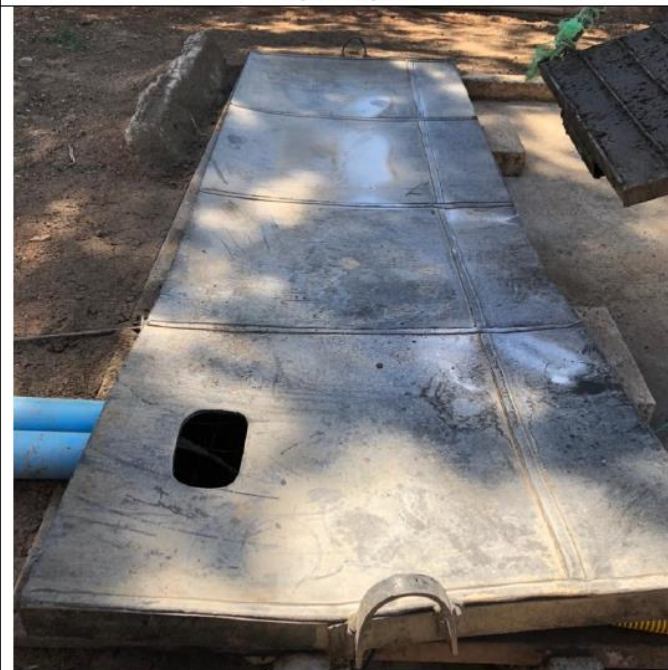
| N° Fotografía: RI-18-01 | Fecha: 18/03/2022 | | |

## Informe fotográfico de la cubierta de la cámara de retiro de purines desde la zona de transferencia

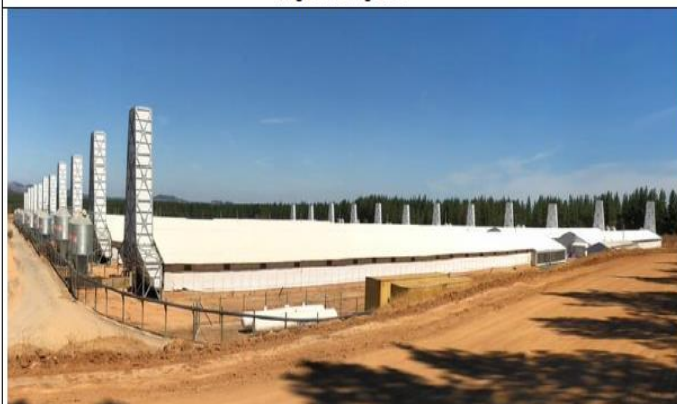
| N° Fotografía: RI-19-01 | Fecha: 18/03/2022 | | |

### Informe fotográfico del Sistema de tipo túnel y evacuación de aire mediante chimeneas

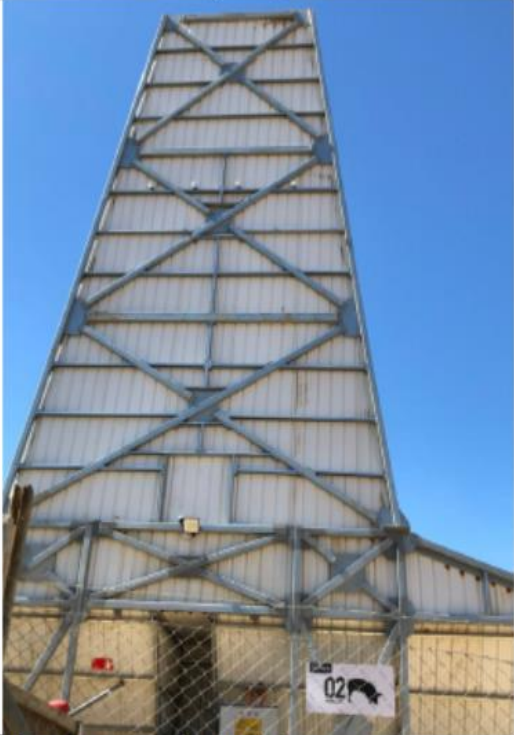
| Registro Fotográfico | | | |
|---|---|---|---|
| Nº Fotografía: RI-20-02 | Fecha: 18/03/2022 | | |

Descripción Medio de Prueba: Fotografía remitida como verificador de cumplimiento de la Acción N°20, contenida en el Reporte de Cumplimiento N°1 del PDC ROL D-126-2019, correspondiente a la instalación de dispositivos de toma de muestra de la columna de aire en chimeneas de pabellones.

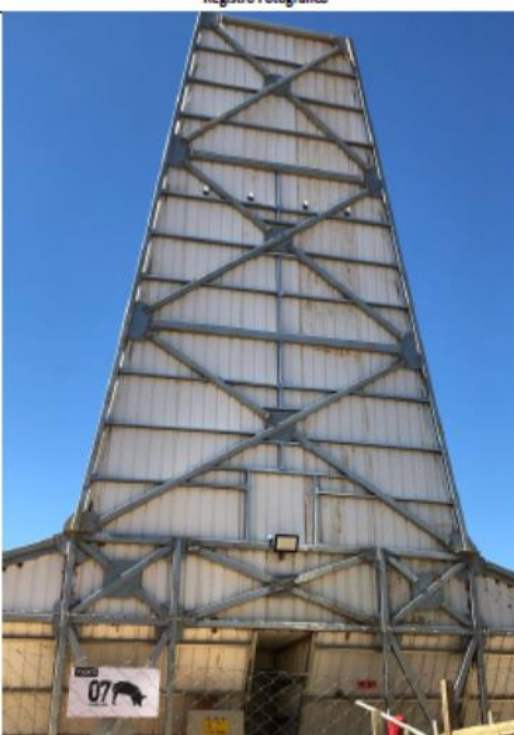
| Registro Fotográfico | | | |
|---|---|---|---|
| Nº Fotografía: RI-20-07 | Fecha: 18/03/2022 | | |

| Registro Fotográfico | | | |
|---|---|---|---|
| Hecho infraccionar 4 | Acción 20 | | |

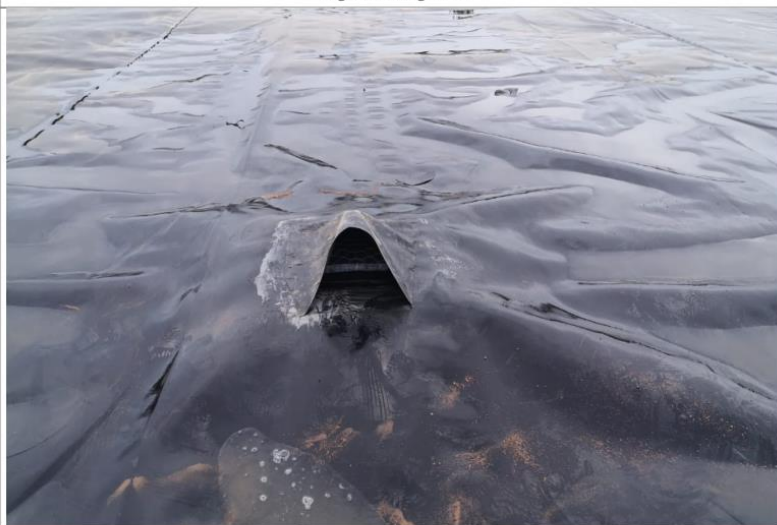
| <b>N° Fotografía:</b> RI-21-01 | | <b>Fecha:</b> 18-08-2020 | |

| <b>Descripción del medio de verificación:</b> Filtro de carbón instalado en la laguna de acumulación | | | |

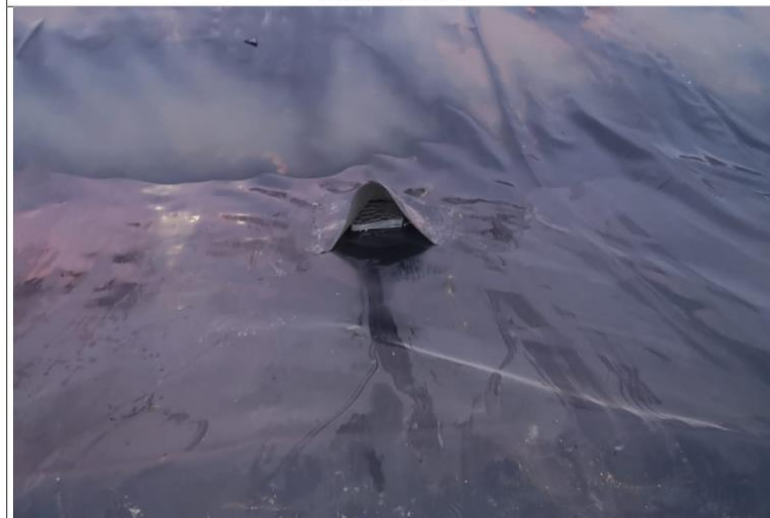
| <b>N° Fotografía:</b> RI-21-02 | | <b>Fecha:</b> 18-08-2020 | |

| <b>Hecho infraccionar</b> 4 | | <b>Acción</b> 21 | |

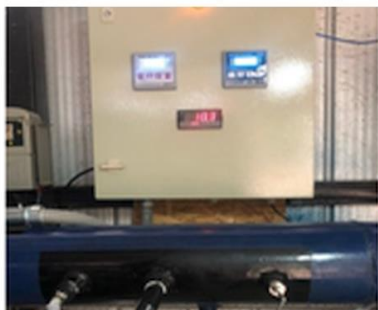
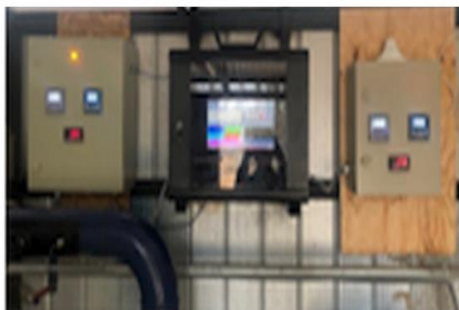
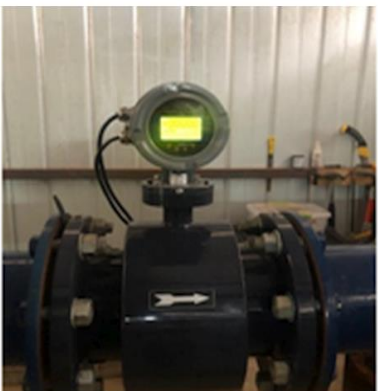
#### Fotografía 20.

**Descripción Medio de Prueba:** Compilado de fotografías remitida como verificador de cumplimiento de la Acción N°26, correspondiente instalación de equipamiento de la caseta para monitoreo del riego con purín (Reporte de Cumplimiento N°2).

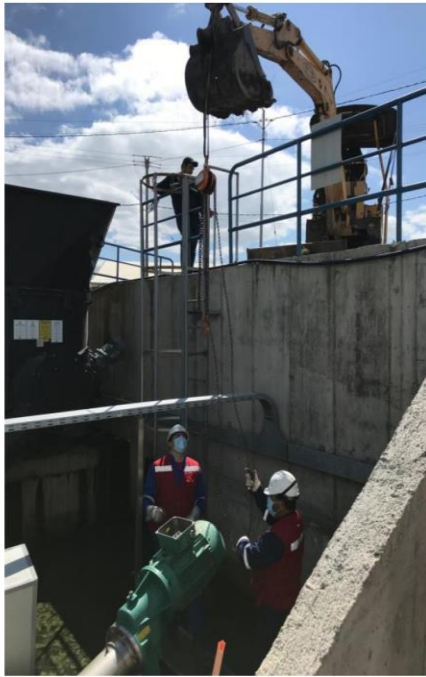
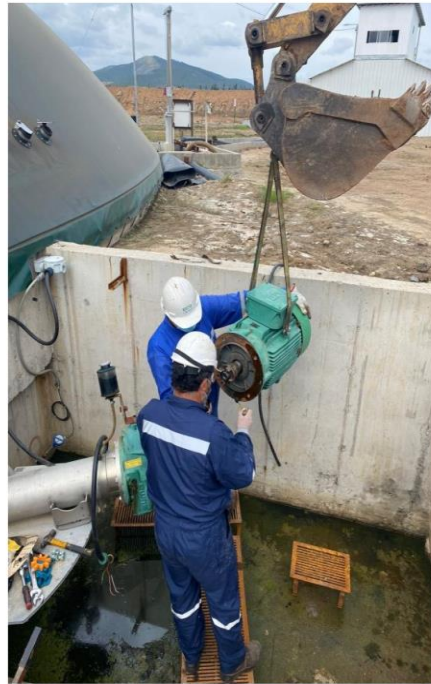
**Fotografía 22.**

**Descripción Medio de Prueba:** Fotografías como medio de verificación de las actividades de mantenimiento efectuadas al equipo biodigestor, según lo establecido en la Acción N°33 del PDC, incluido en Reporte de Cumplimiento N°2.

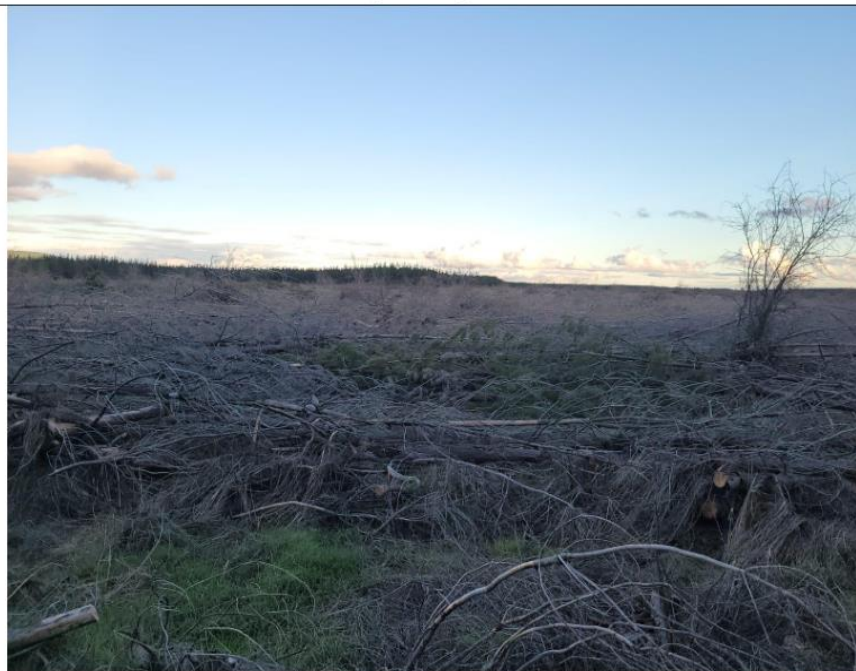
N° Fotografía: RI-38-01

**Descripción Medio de Prueba:** Fotografía contenida en el Reporte de Cumplimiento N°2, que muestran las actividades ejecutadas por el titular asociados al cumplimiento de la Acción N°38.

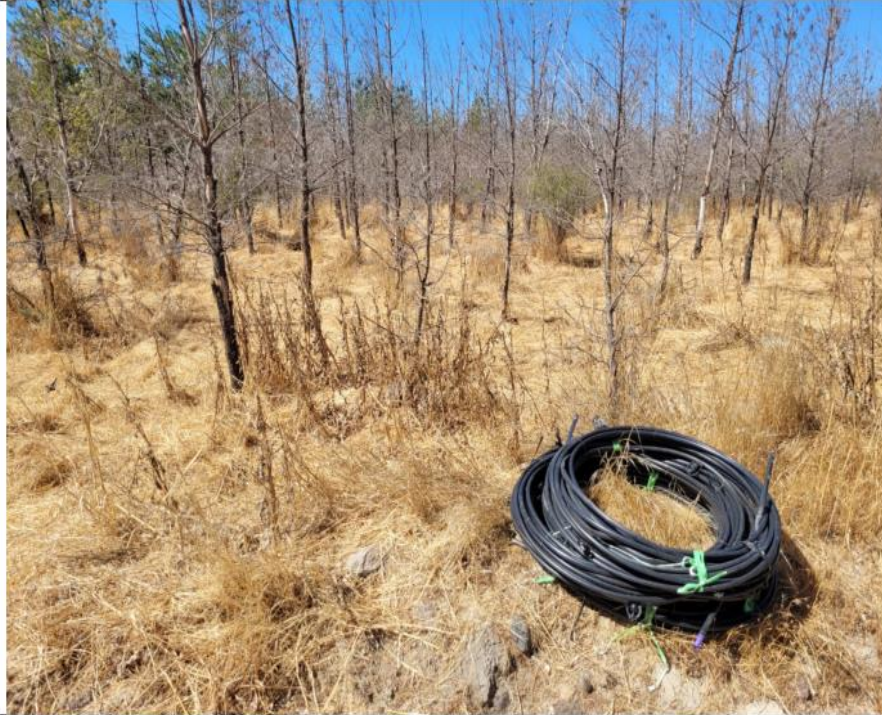
**N° Fotografía:** RI-39-01

**Descripción Medio de Prueba:** Fotografía incluida en el Reporte de Cumplimiento N°1 asociado a cumplimiento de la Acción N°39.

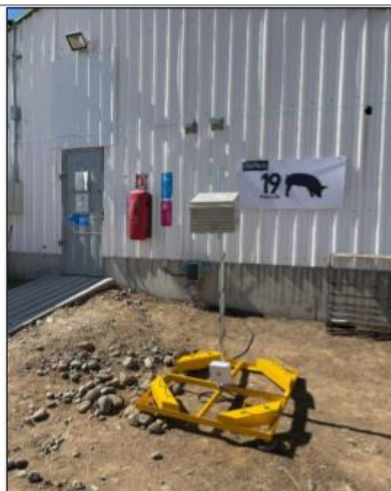
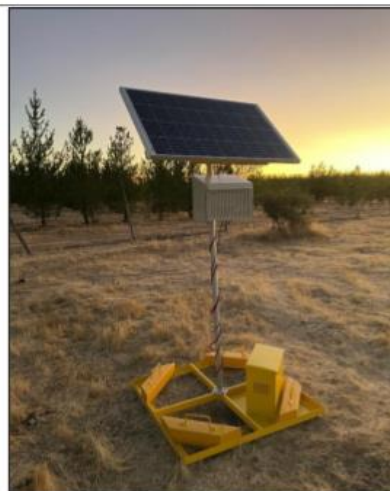
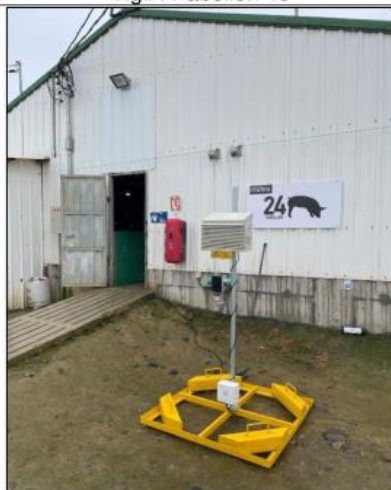
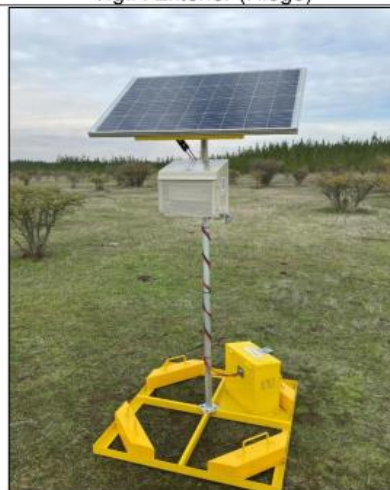
**Fotografía 28.**

**Descripción Medio de Prueba:** Medios de verificación remitidos en el Reporte de Cumplimiento N°5, asociados a los sensores comprometidos en la Acción N.º42.

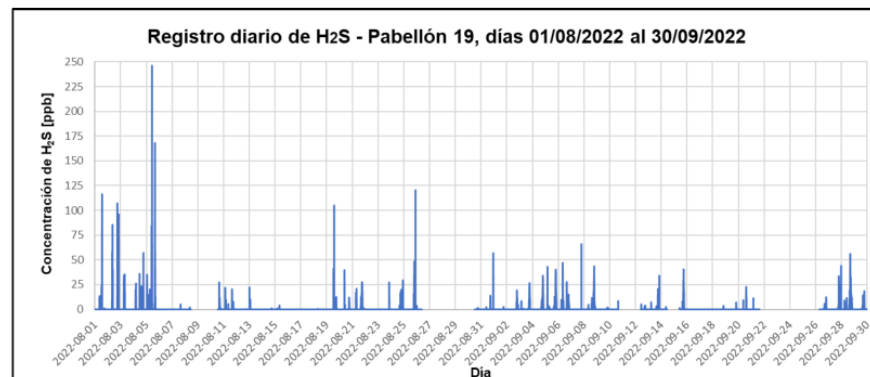
**Figura N° 4.** Diagrama de ácido sulhídrico ( $H_2S$ ) – Pabellón 19 con respecto al tiempo.
