## INFORME TÉCNICO DE FISCALIZACIÓN AMBIENTAL

### CONDOMINIO INGENIERO ENRIQUE TIRAPEGUI - CHGTE

DFZ-2022-2924-VIII-NE

Agosto 2023

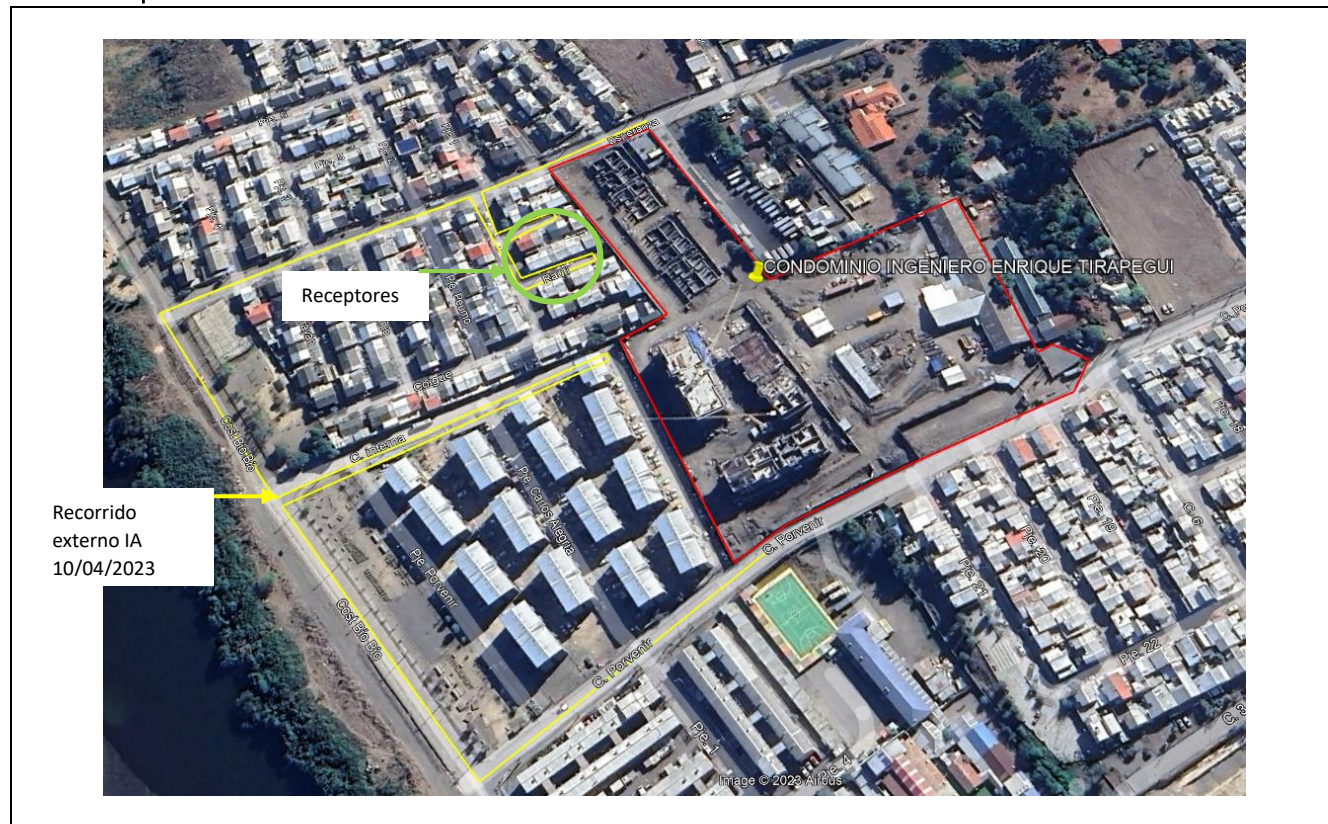
### 4.3.2 Esquema de recorrido

| N° de estación | Nombre/ Descripción de estación |
| 1 | Condominio Ingeniero Tirapegui |
| 2 | Receptores |

| N° de estación | Nombre/ Descripción de estación |
|---|---|
| 1 | Recorrido exterior |
| 2 | Condominio Ingeniero Tirapegui |
| 3 | Receptores |
