## INFORME TÉCNICO DE FISCALIZACIÓN AMBIENTAL

RESTAURANT GOHAN DE CALLE ESPAÑA TEMUCO

DFZ-2024-1547-IX-NE

MAYO 2024

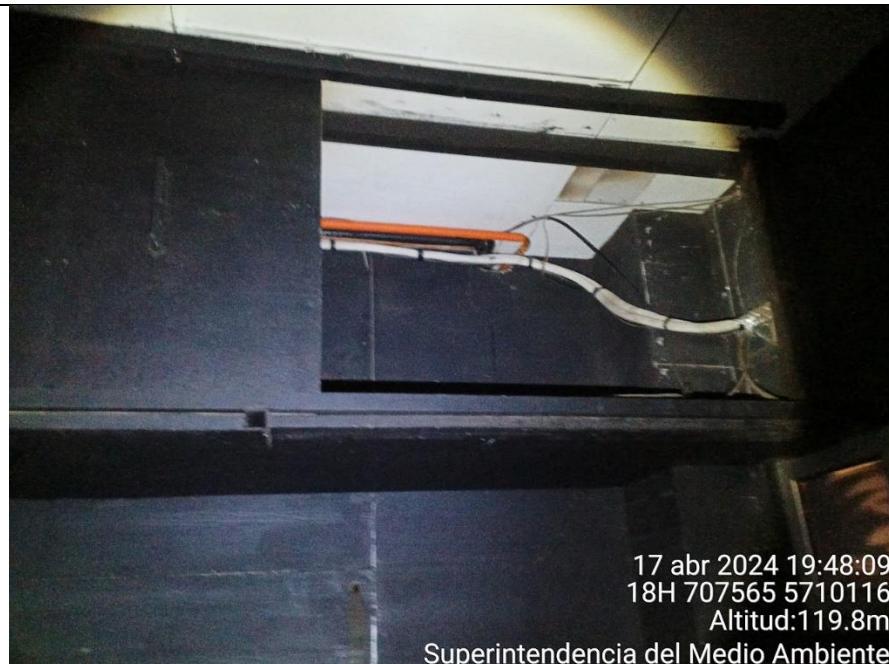
- En el interior del local se realiza una reunión informativa con la Sra. Marta Valdez, administradora del restaurant.
- Se inspecciona las principales fuentes emisoras de ruidos que corresponde a un equipo de cámara de frío que se ubica al exterior del local por Pasaje Bellavista. Según informa la Sra. Valdez, el equipo de cámara de frío fue reubicado en el exterior del segundo piso del local, estando localizado en el interior de una sala que cuenta con paredes acústicas. Ver imágenes 1 y 2.

Imagen 1. Lugar donde antiguamente se ubicaba el equipo de cámara de frío, considerado como fuente emisora de ruidos. En la imagen se observa un espacio vacío, sin el equipo condensador o compresor.

- Se constata en el exterior del local la nueva ubicación del equipo de cámara de frío, el cual se mantiene funcionando en el interior de una sala confinada. También, se observa el antiguo compartimento del equipo el cual se mantiene vacío.

Se concluye el archivo de la denuncia con código ID 21-IX-2024, debido a que el titular de la unidad fiscalizable, reubicó la fuente emisora de ruidos (cámara de frío), lo que generó el cese de los ruidos molestos que fueron denunciados, lo cual fue confirmado en una comunicación telefónica con la persona denunciante.

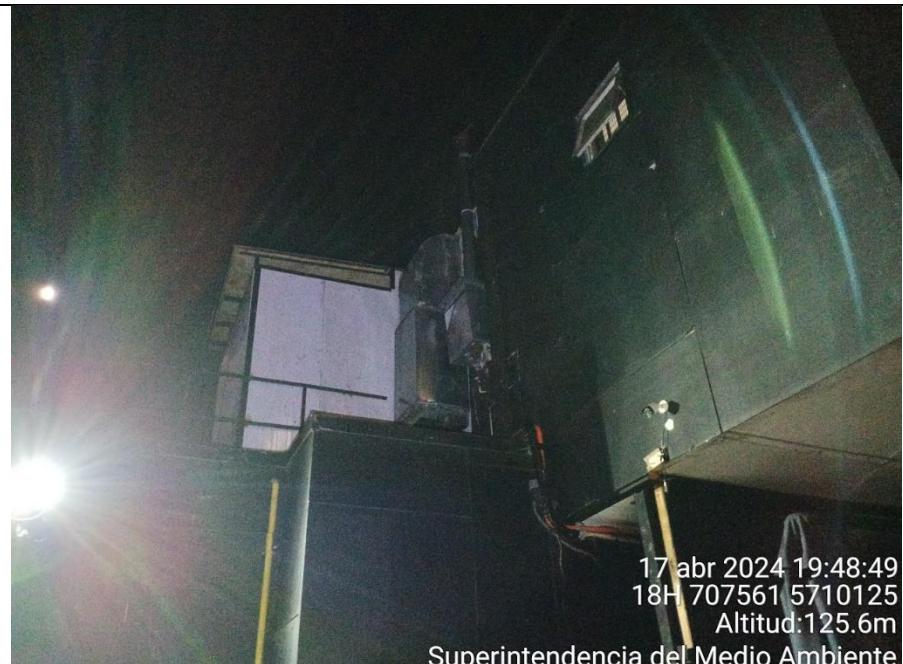
Imagen 2. Instalación de equipo de cámara de frío, ubicado en un segundo nivel y en el interior de un compartimento con aislación acústica.
