## INFORME TÉCNICO DE FISCALIZACIÓN AMBIENTAL

### Examen de Información

**FAENA MINERA COLLAHUASI**

**DFZ-2024-799-I-RCA**

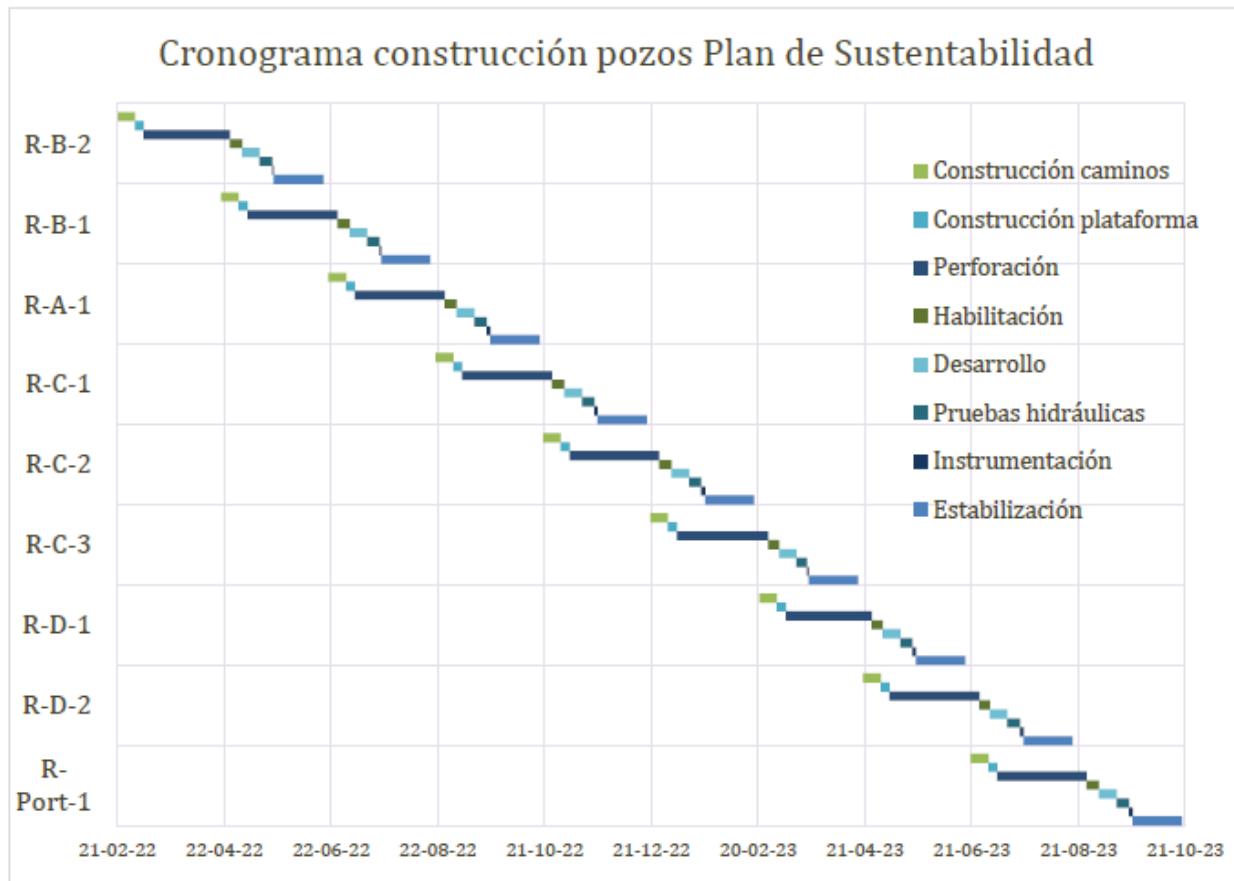
### Figura 1

Figura N°1: Cronograma de construcción de pozos de monitoreo.

**Descripción de medio de prueba:** Cronograma original de construcción de pozos de monitoreo del Plan de Sustentabilidad. Se observa que el cronograma original contemplaba la finalización de la construcción de los pozos el día 21 de octubre de 2023. Figura extractada de la Carta del titular GMA N°018/22, entregada como anexo de la presentación realizada por Compañía Minera Doña Inés de Collahuasi SCM mediante Carta GMA N°121/22.

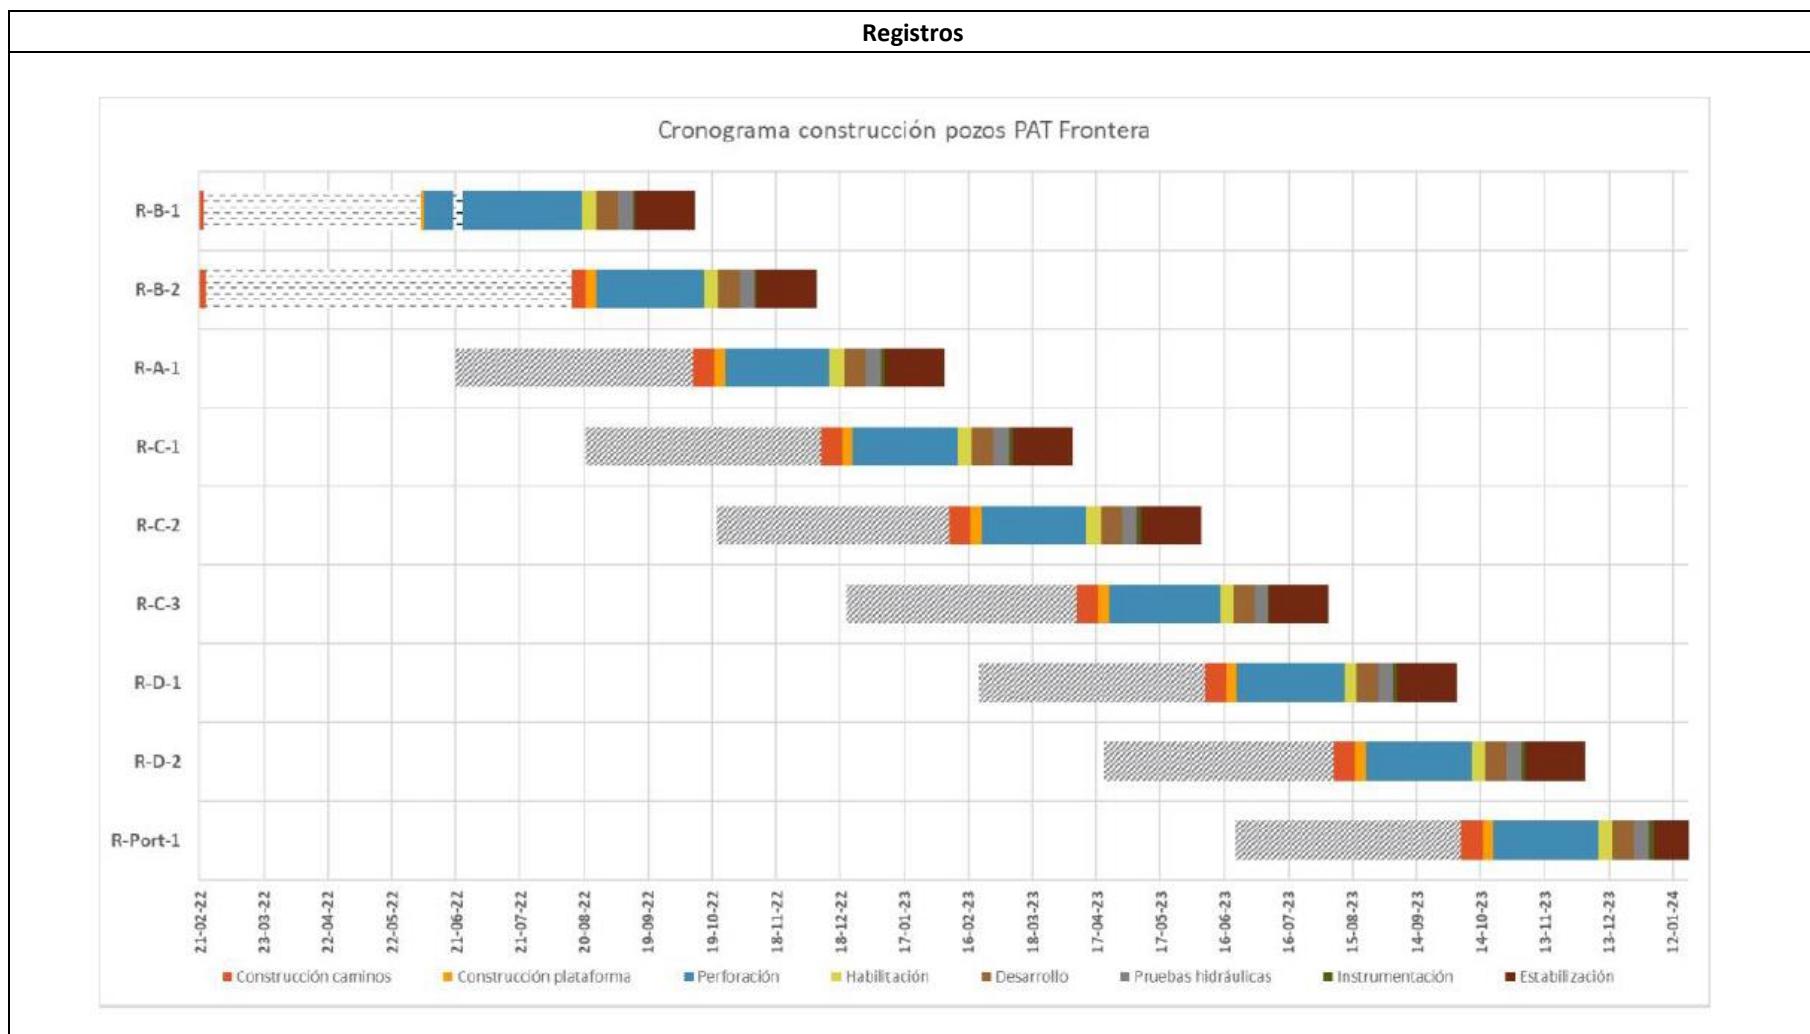
**Figura 2**

**Descripción de medio de prueba:** Cronograma de construcción de pozos de monitoreo del Plan de Sustentabilidad, propuesto en presentación del titular realizada mediante Carta GMA N°121/22. Se observa que la modificación de cronograma propuesta por el titular, extiende la construcción de los pozos hasta enero de 2024. Figura extractada de la presentación realizada por Compañía Minera Doña Inés de Collahuasi SCM mediante Carta GMA N°121/22.

- a. Mediante Carta GMA N°121, de fecha 30 de agosto de 2022 (ver **Anexo 4**), Compañía Minera Doña Inés de Collahuasi SCM solicita autorizar ajustes al cronograma de construcción de los pozos de monitoreo del Plan de Sustentabilidad para el sector fronterizo de la cuenca de Coposa autorizado durante la evaluación ambiental del proyecto (ver cronograma de perforación original en **Figura 1**, y ajustes del cronograma propuesto mediante carta GMA N°121/2022 en la **Figura 2**).

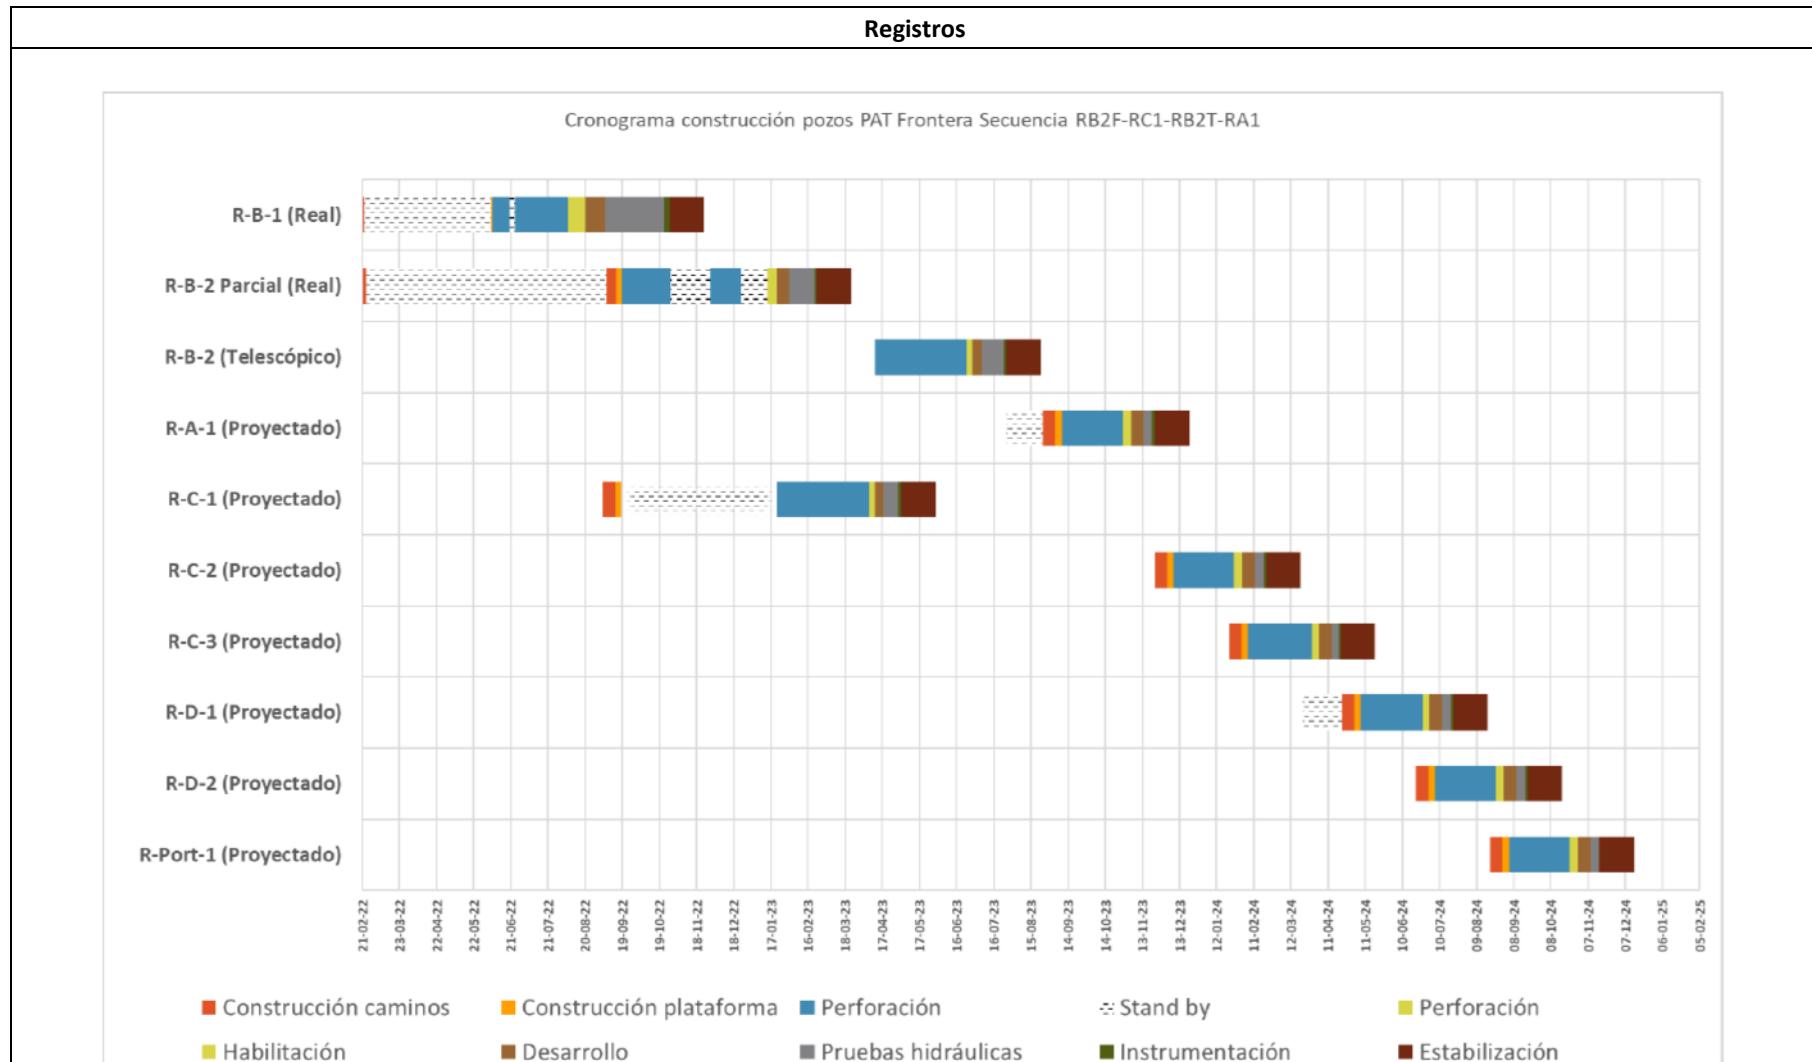
**Descripción de medio de prueba:** Cronograma de construcción de pozos de monitoreo del Plan de Sustentabilidad, propuesto por el titular en presentación realizada mediante Carta GMA N°044/23. Se observa que el nuevo cronograma propuesto por el titular, se extiende hasta diciembre de 2024. Figura extractada de la presentación realizada por Compañía Minera Doña Inés de Collahuasi SCM mediante Carta GMA N°044/23.

- b. Mediante Carta GMA N°44, de fecha 28 de abril de 2023 (ver **Anexo 5**), Compañía Minera Doña Inés de Collahuasi SCM solicita autorizar nuevos ajustes al cronograma de construcción de los pozos de monitoreo del Plan de Sustentabilidad para el sector fronterizo de la cuenca de Coposa (ver ajustes del cronograma propuesto mediante carta GMA N°44/2023 en la **Figura 3** y **Figura 4**).

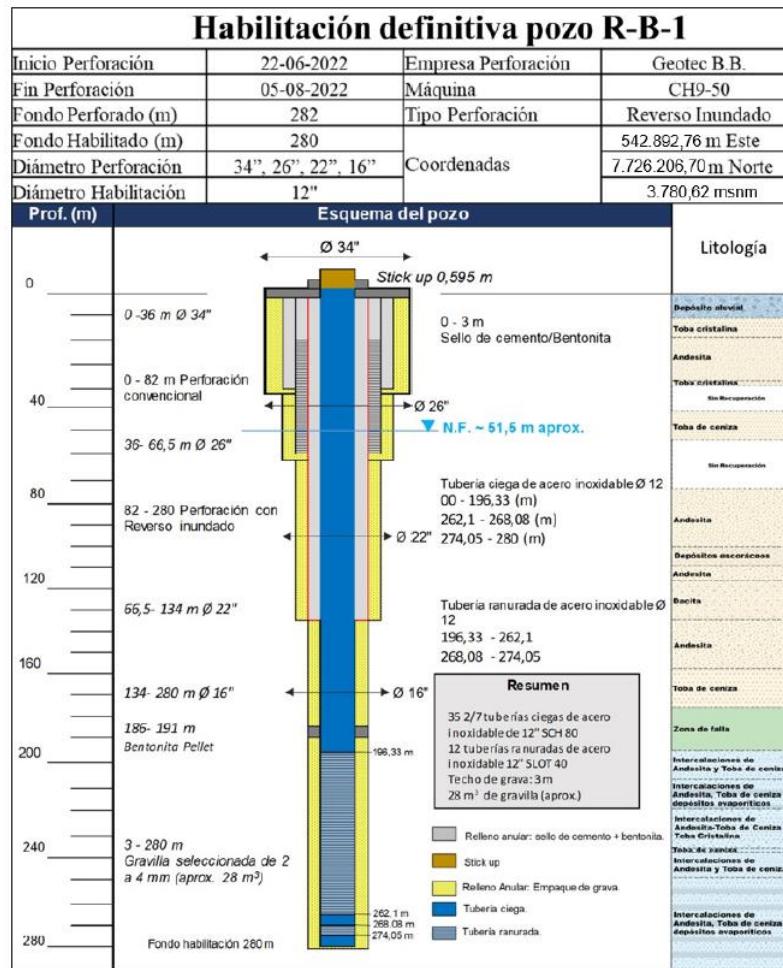
**Figura 6**

**Descripción de medio de prueba:** Perfil de habilitación del pozo R-B-1. Figura extractada de la presentación realizada por Compañía Minera Doña Inés de Collahuasi SCM mediante Carta GMA N°121/22.

- b. En la misma presentación, el titular informa que una vez autorizado el cambio en la secuencia de perforación de ciertos pozos por medio de la Res. Ex. SMA N°838/2022, el 05 de junio de 2022 se finalizaron las coordinaciones con carabineros y el Ejército para comenzar la secuencia de construcción del pozo R-B-1, lo que se materializó el día 13 de junio de 2022 (ver perfil de habilitación del pozo R-B-1 en la **Figura 6**).

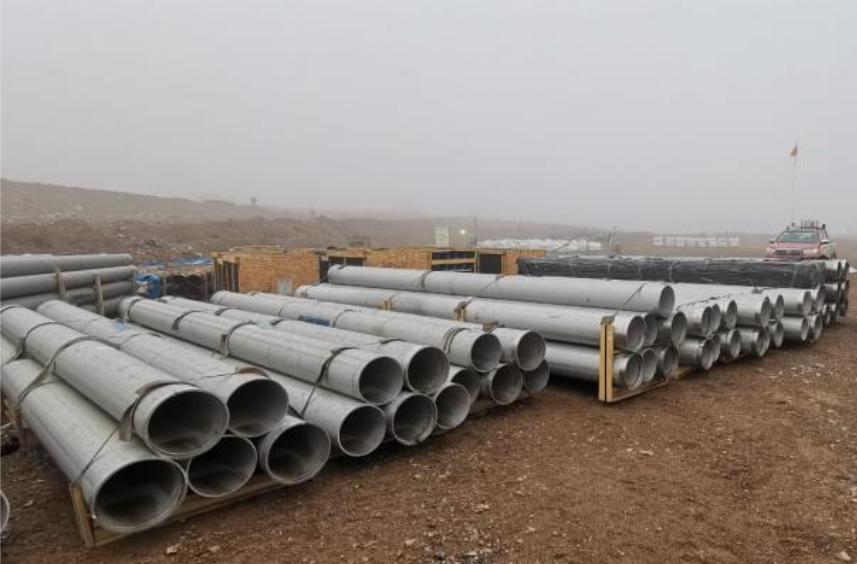
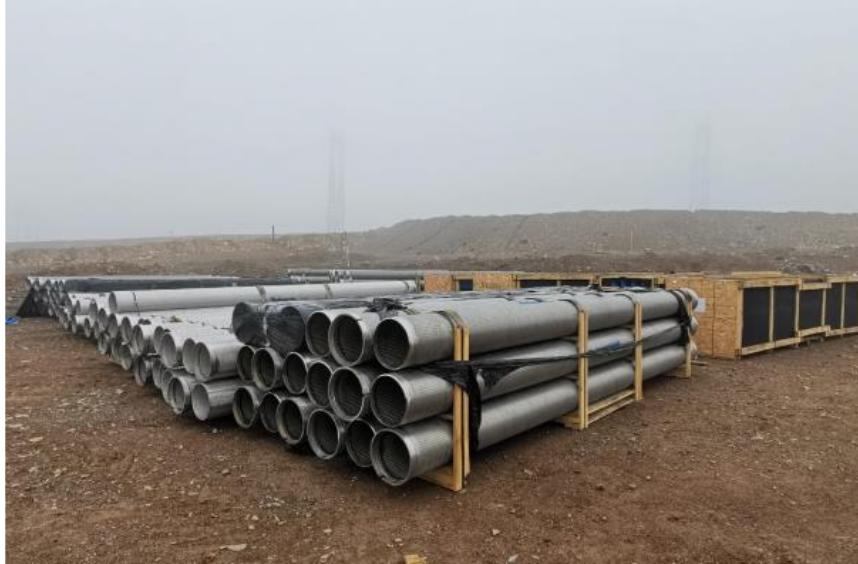
<b>Fotografía 1</b> <b>Descripción de medio de prueba:</b> Tuberías de habilitación del pozo R-B-1. Fotografía extractada de la Carta GMA N°070/2022, de Compañía Minera Doña Inés de Collahuasi SCM.	<b>Fotografía 2</b> <b>Descripción de medio de prueba:</b> Tuberías de habilitación del pozo R-B-2. Fotografía extractada de la Carta GMA N°070/2022, de Compañía Minera Doña Inés de Collahuasi SCM.

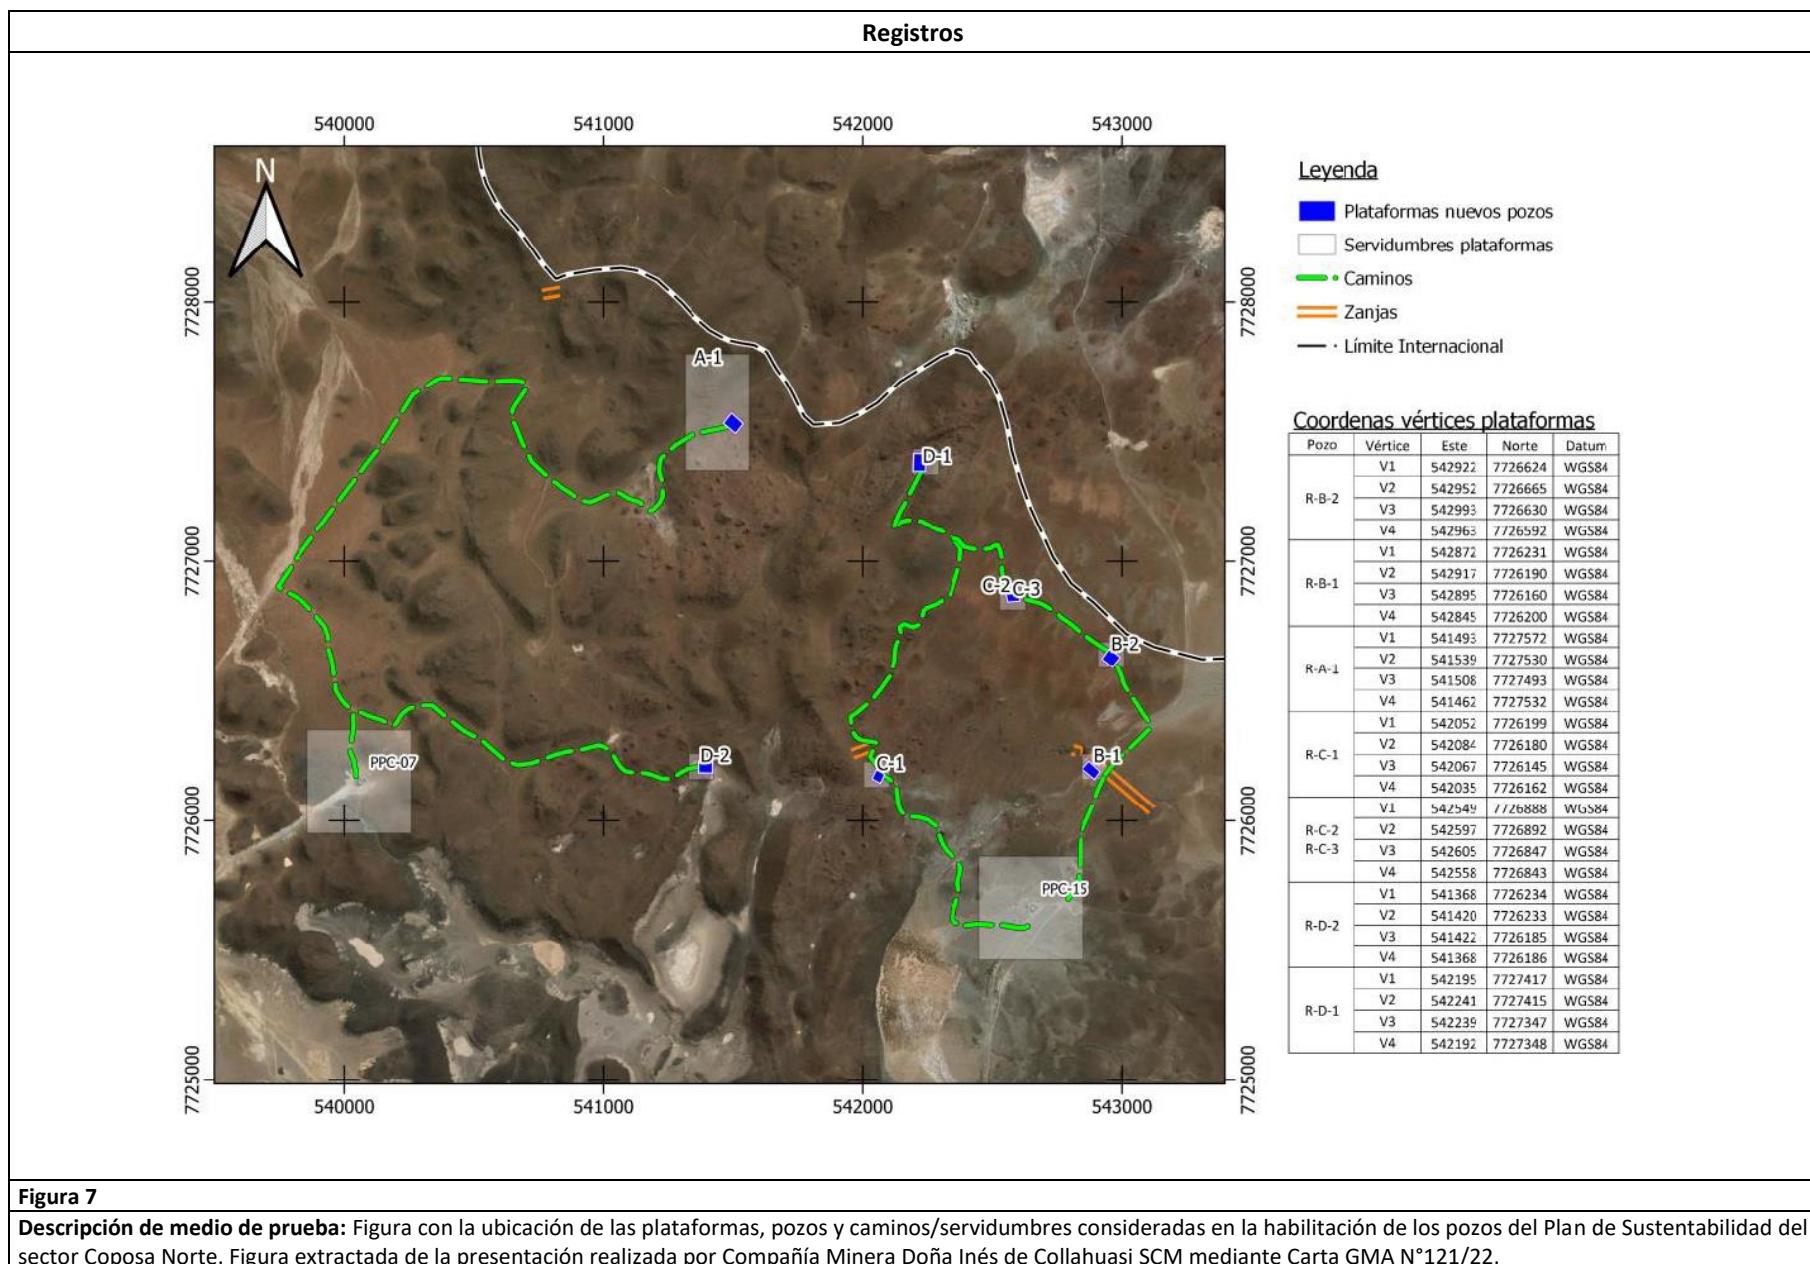
**Figura 7**

**Descripción de medio de prueba:** Figura con la ubicación de las plataformas, pozos y caminos/servidumbres consideradas en la habilitación de los pozos del Plan de Sustentabilidad del sector Coposa Norte. Figura extractada de la presentación realizada por Compañía Minera Doña Inés de Collahuasi SCM mediante Carta GMA N°121/22.

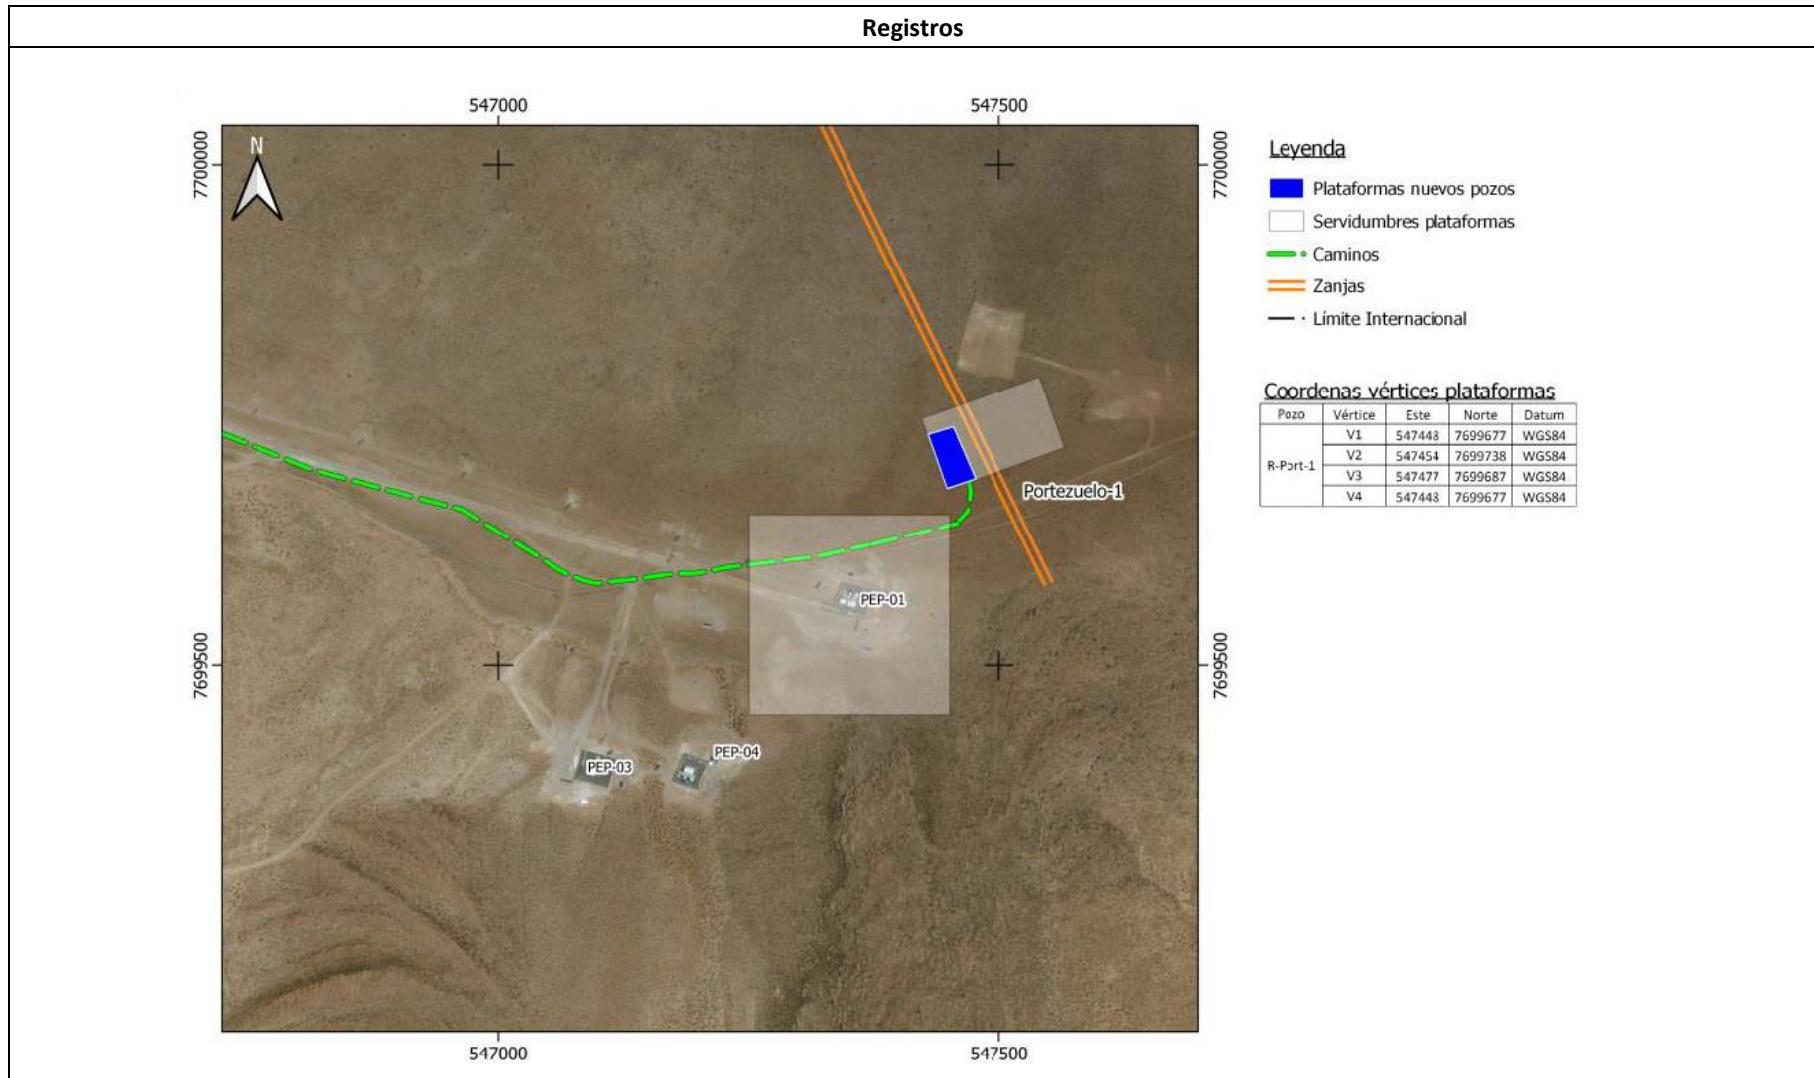
**Figura 8**

**Descripción de medio de prueba:** Figura con la ubicación de las plataformas, pozos y caminos/servidumbres consideradas en la habilitación de los pozos del Plan de Sustentabilidad del sector Portezuelo. Figura extractada de la presentación realizada por Compañía Minera Doña Inés de Collahuasi SCM mediante Carta GMA N°121/22.

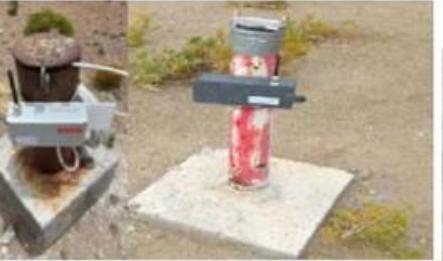
**Figura 9**

**Descripción de medio de prueba:** Detalle de la instrumentalización de los pozos considerados en el Compromiso Ambiental Voluntario al día 05 de abril de 2022. Imagen extractada de anexo (Carta GMA N°070/22) presentado por Compañía Minera Doña Inés de Collahuasi SCM en su Carta GMA N°121/22.

- d. Adicionalmente, el titular informó respecto a una serie de actividades vinculadas a la construcción de los pozos del Plan de Sustentabilidad, como son la compra de materiales (ver **Fotografía 1 y 2**), construcción de caminos y plataformas (ver **Figura 7 y 8**), la habilitación de una página web donde se cargan los niveles y caudales de los pozos comprometidos en el CAV, y el detalle de la instrumentalización de los pozos considerados en el CAV (ver **Figura 9**), entre otras.

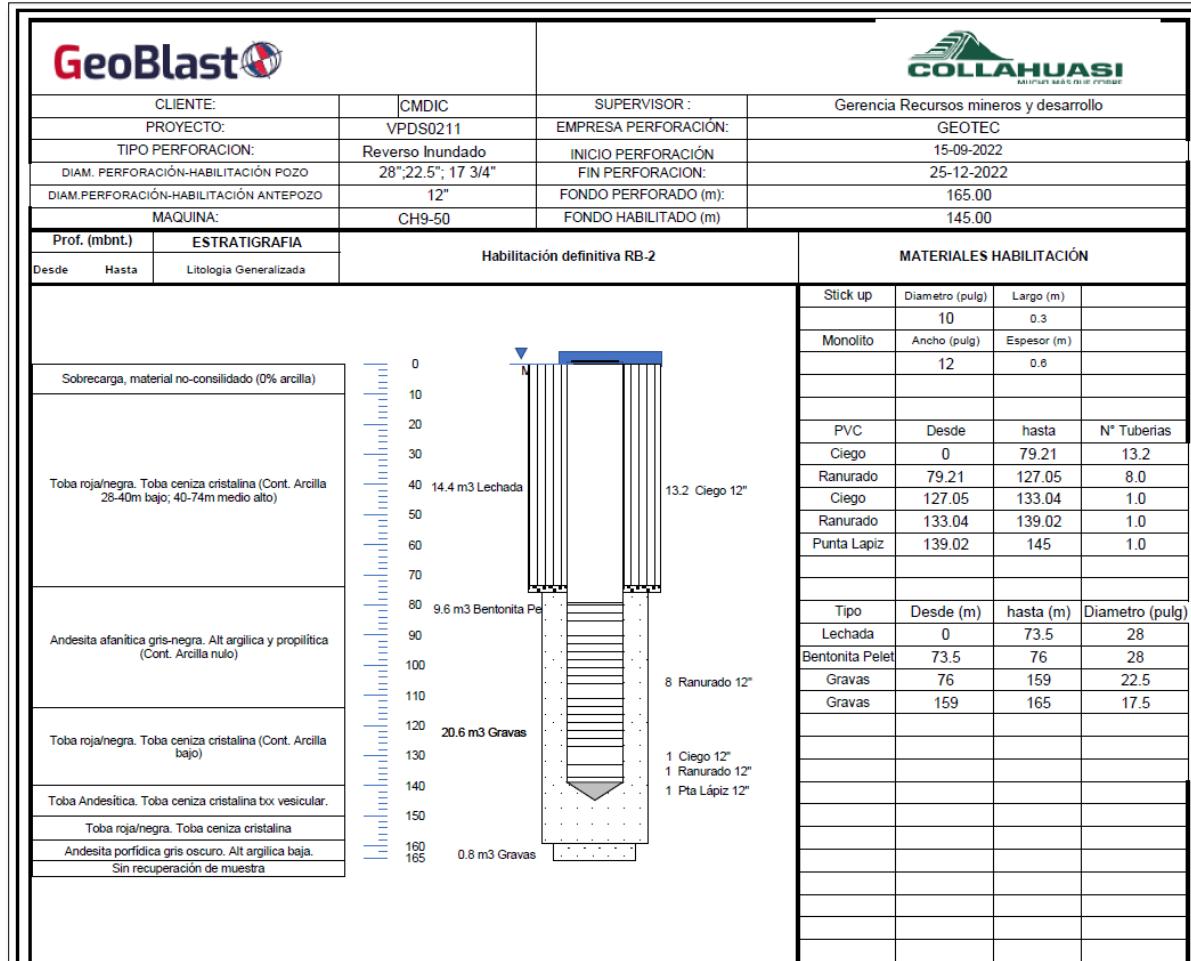
**Figura 11**

**Descripción de medio de prueba:** Perfil de habilitación del pozo R-B-2. Figura extractada de la presentación realizada por Compañía Minera Doña Inés de Collahuasi SCM mediante Carta GMA N°044/23.

- En la plataforma del pozo R-B-2 se dio por concluida la etapa de perforación, habilitación y pruebas de bombeo, iniciándose el periodo de estabilización (ver perfil de habilitación del pozo R-B-2 en la **Figura 11**), sin embargo, a partir de la información recolectada de los trabajos de perforación se definió que para su óptima operación este pozo debe ser perforado nuevamente<sup>4</sup>.

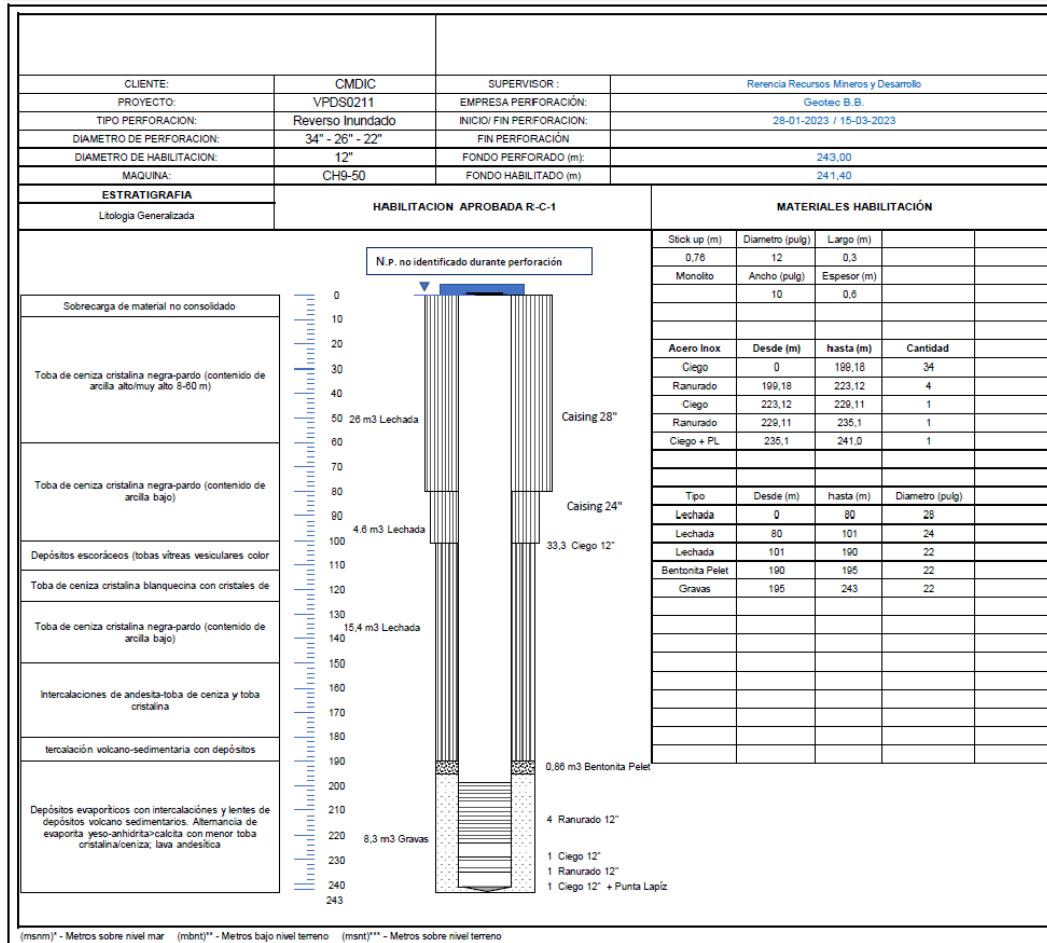
**Figura 12**

**Descripción de medio de prueba:** Perfil de habilitación del pozo R-C-1. Figura extractada de la presentación realizada por Compañía Minera Doña Inés de Collahuasi SCM mediante Carta GMA N°02/24.

- g. En la misma presentación, el titular señala que el día 30 de abril de 2023 se dio por finalizada la construcción del pozo R-C-1 (ver perfil de habilitación del pozo R-C-1 en la **Figura 12**), añadiendo que, a partir de esa fecha, el pozo se encuentra en periodo de estabilización al alza, sin lograr el criterio de registrar una variación menor a 5 cm/mensuales. Adicionalmente, el titular informa que con fecha 08 de agosto de 2023 se concluyó la perforación del pozo R-B-2B<sup>5</sup> (ver perfil de habilitación del pozo R-B-2B en la **Figura 13**), el cual logró estabilizarse en un plazo de 1 mes posterior a su perforación.

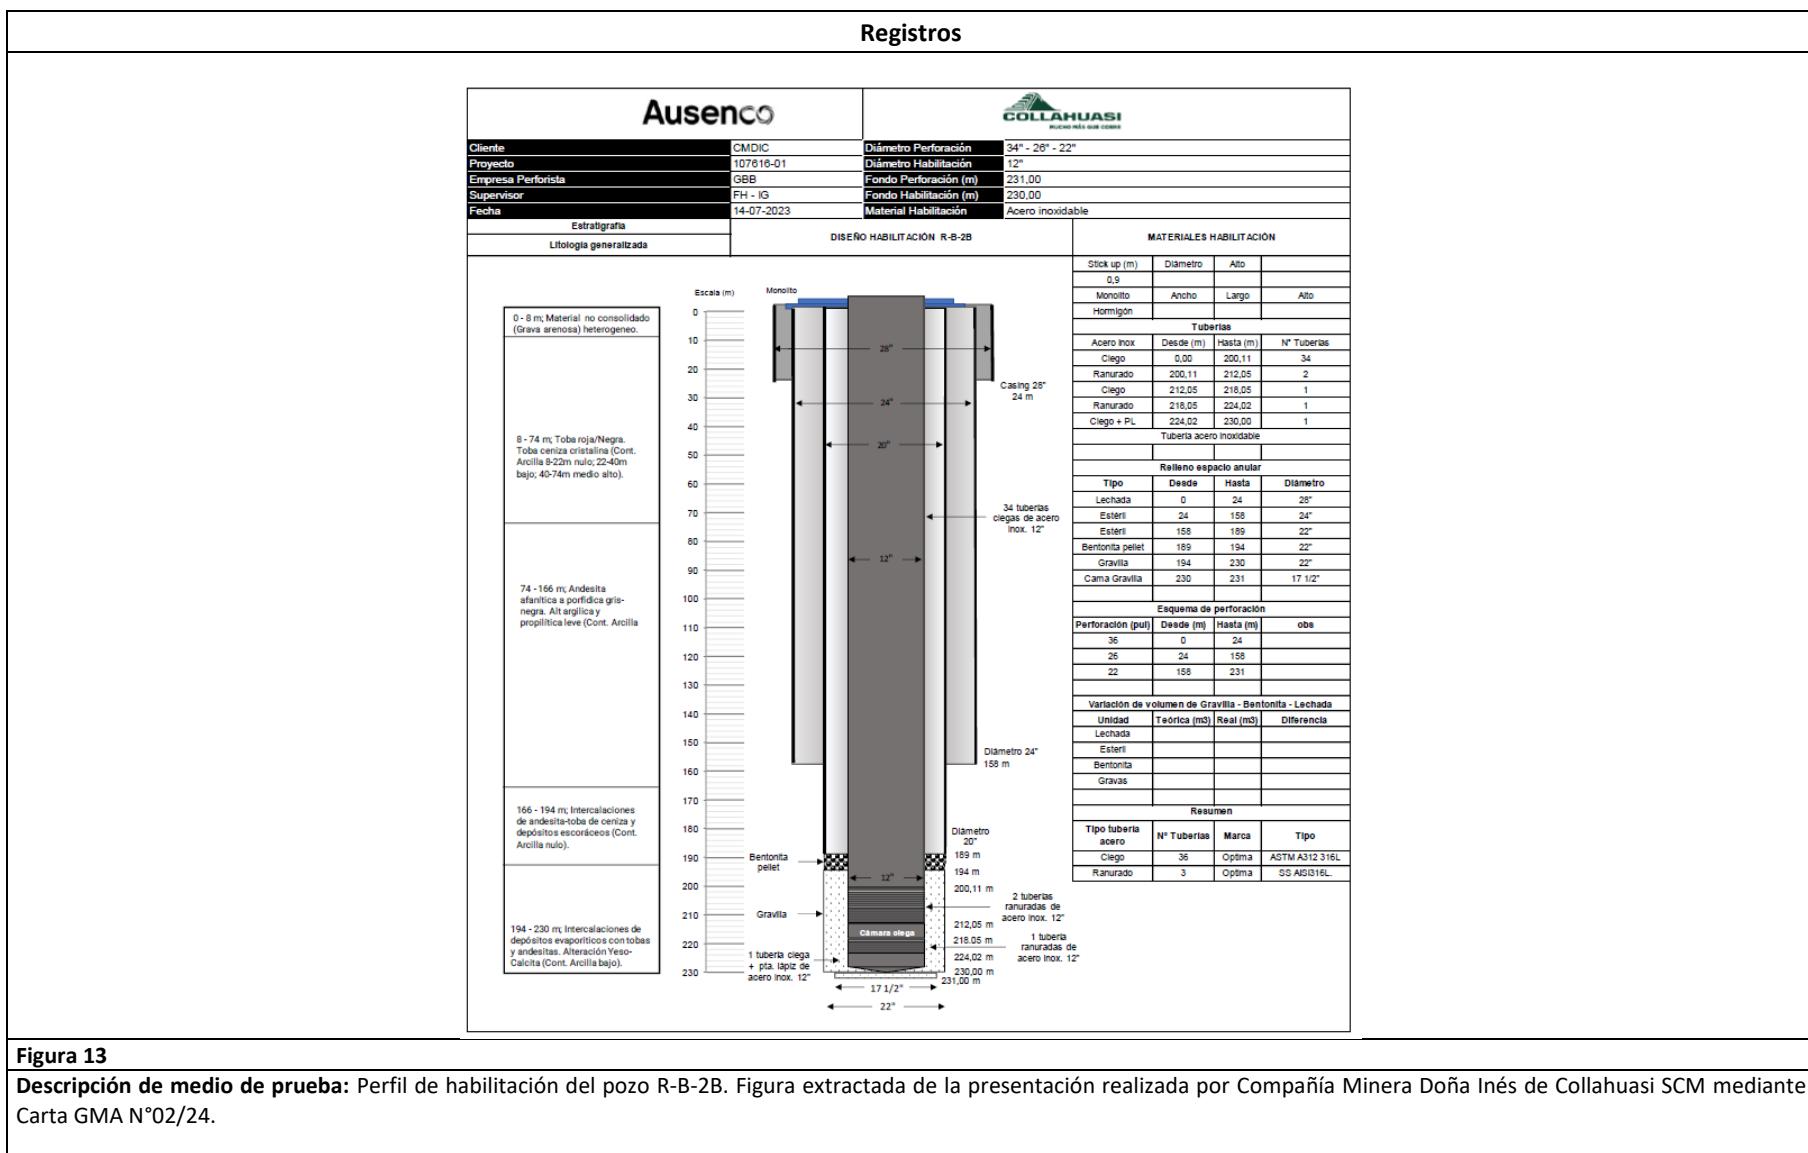
**Figura 13**

**Descripción de medio de prueba:** Perfil de habilitación del pozo R-B-2B. Figura extractada de la presentación realizada por Compañía Minera Doña Inés de Collahuasi SCM mediante Carta GMA N°02/24.

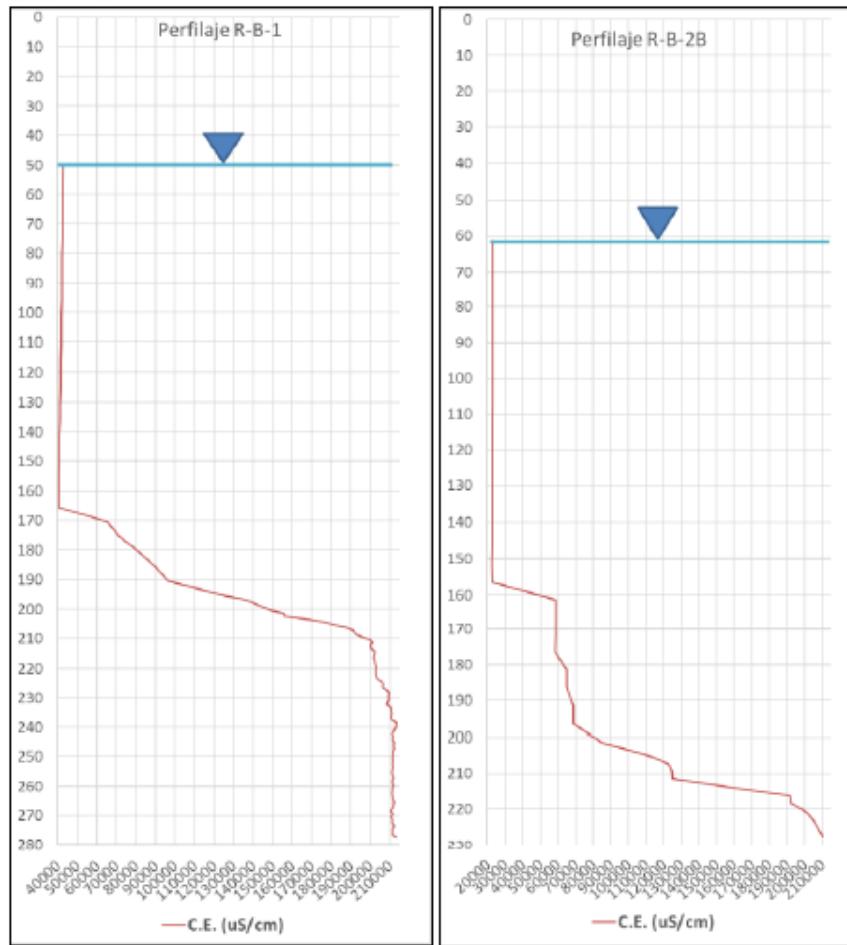
Figura 15

Figura 1. Perfilajes con sonda de conductividad eléctrica

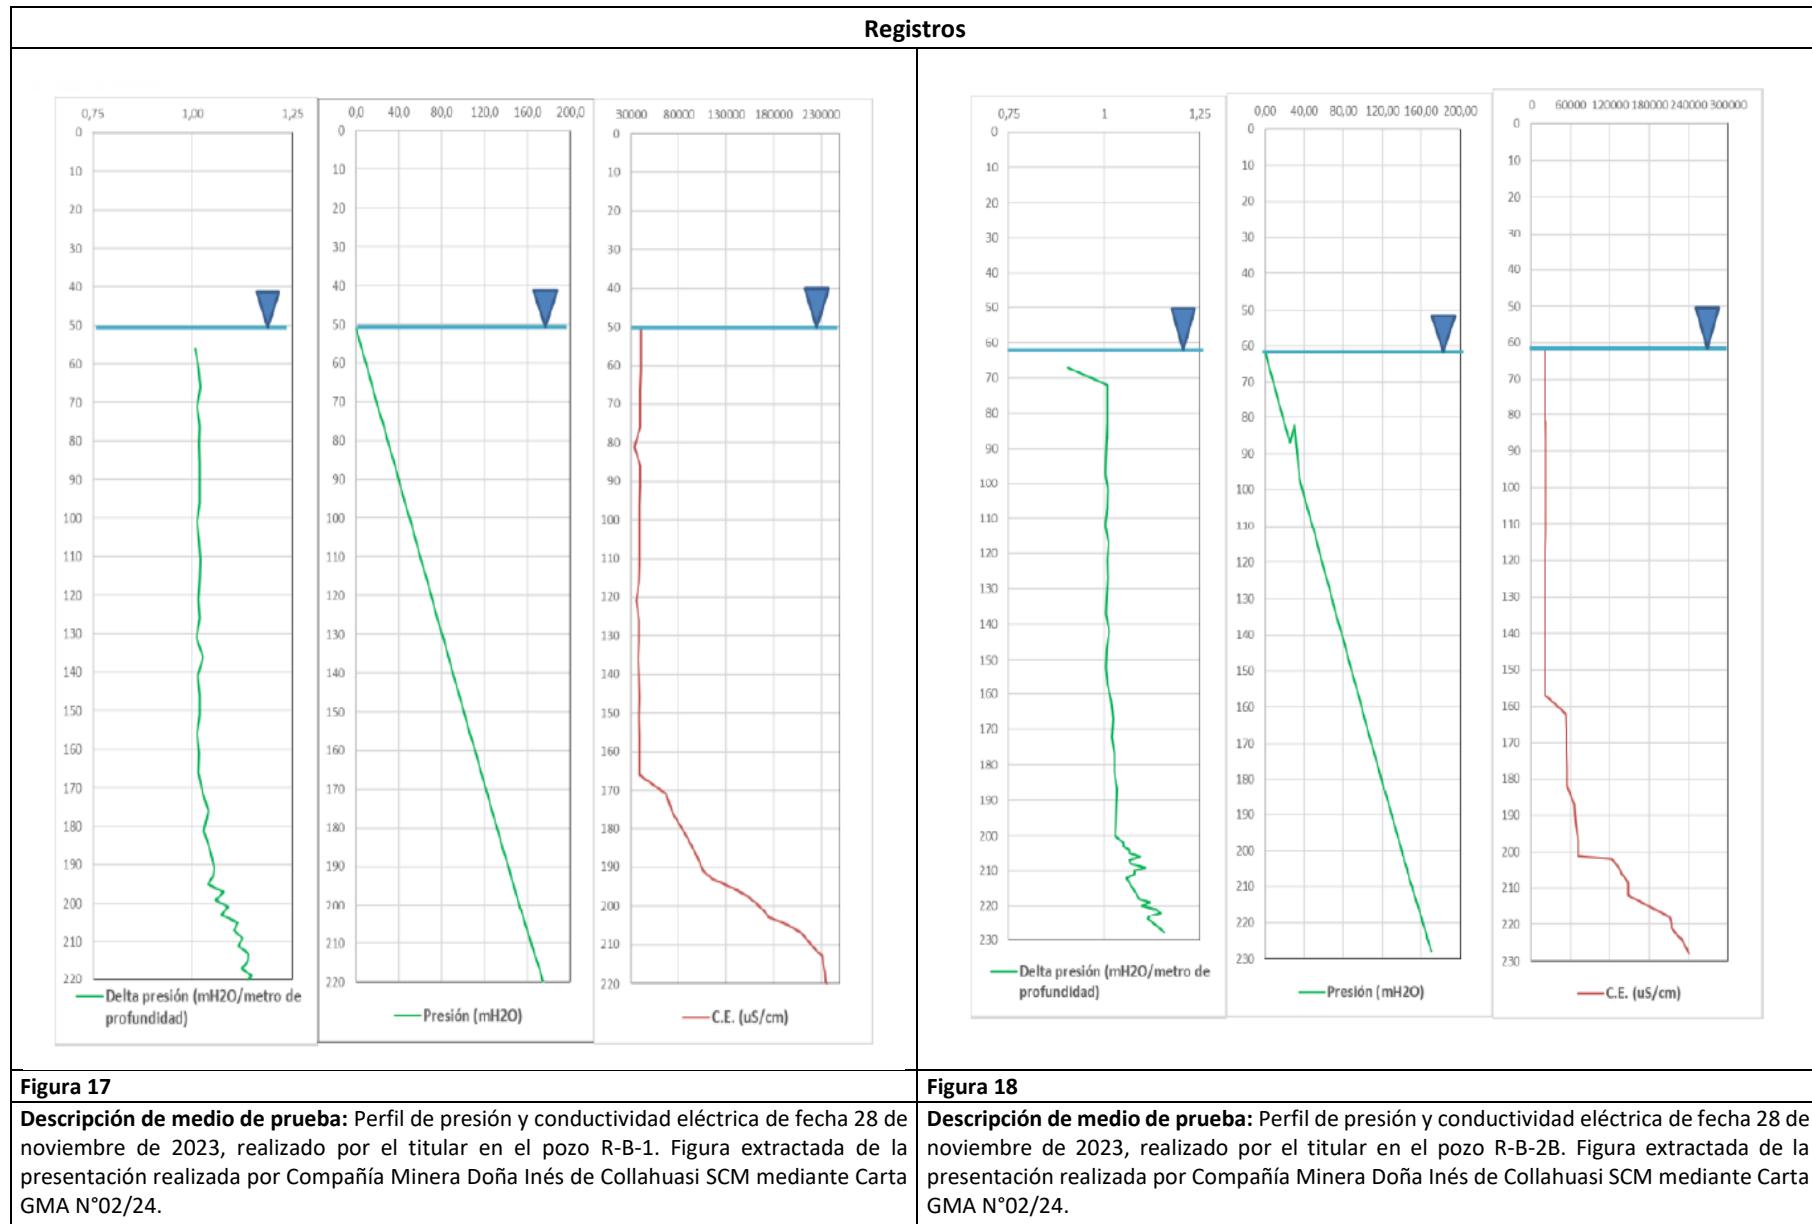
**Figura 17**

**Descripción de medio de prueba:** Perfil de presión y conductividad eléctrica de fecha 28 de noviembre de 2023, realizado por el titular en el pozo R-B-1. Figura extractada de la presentación realizada por Compañía Minera Doña Inés de Collahuasi SCM mediante Carta GMA N°02/24.

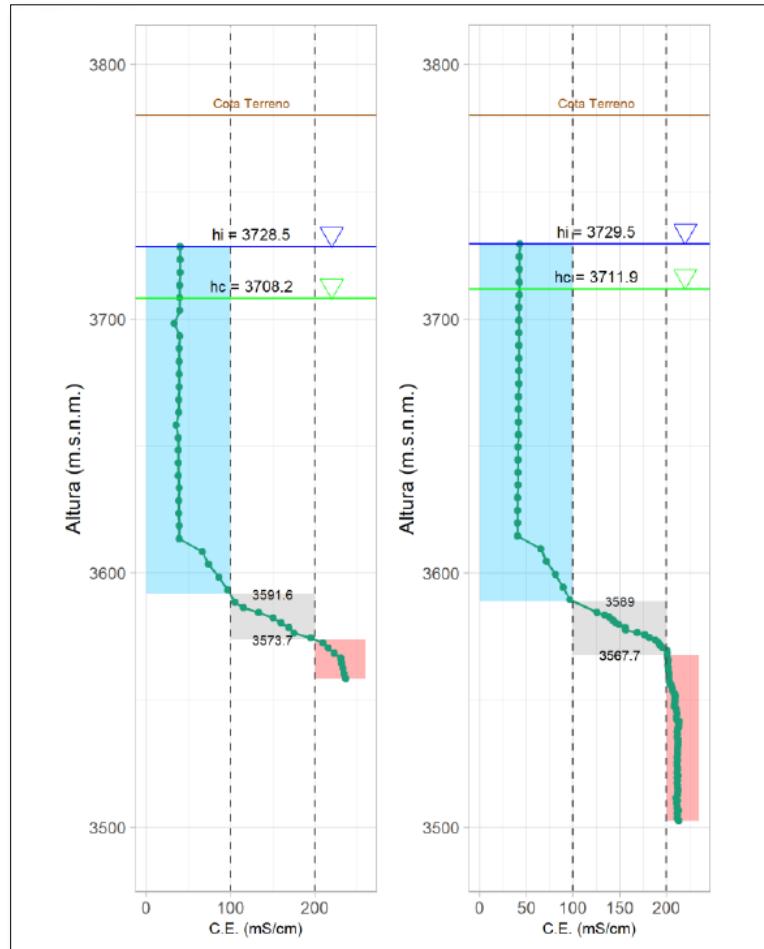
**Figura 19**

**Descripción de medio de prueba:** Perfiles de conductividad eléctrica de los pozos R-B-1 y R-B-2B, realizados por el titular el día 28 de noviembre de 2023. En la figura, se observa un ejemplo del nivel registrado en azul, y un ejemplo del nivel corregido por densidad en verde. Figura extractada de la presentación realizada por Compañía Minera Doña Inés de Collahuasi SCM mediante Carta GMA N°02/24.
