INFORME TÉCNICO DE FISCALIZACIÓN AMBIENTAL

MINI CENTRAL HIDROELECTRICA EL CANELO

DFZ-2024-371-IX-RCA

ABRIL 2024

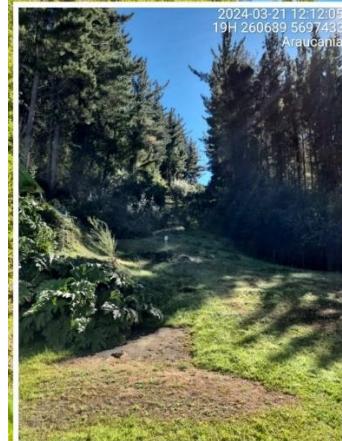
Fotografía 2.

Descripción del medio de prueba: En la fotografía se observa en la imagen central la unidad “Chimenea de Equilibrio”, y desde esta unidad se puede constatar la dirección por donde baja la tubería de presión que llega a la sala de maquinas (imagen inferior derecha). A su vez, desde la casa de maquinas es posible ver la misma línea soterrada que baja desde la chimenea de equilibrio. Al respecto, se puede observar que tubería esta soterrada con cobertura de vegetación sin áreas de erosión.

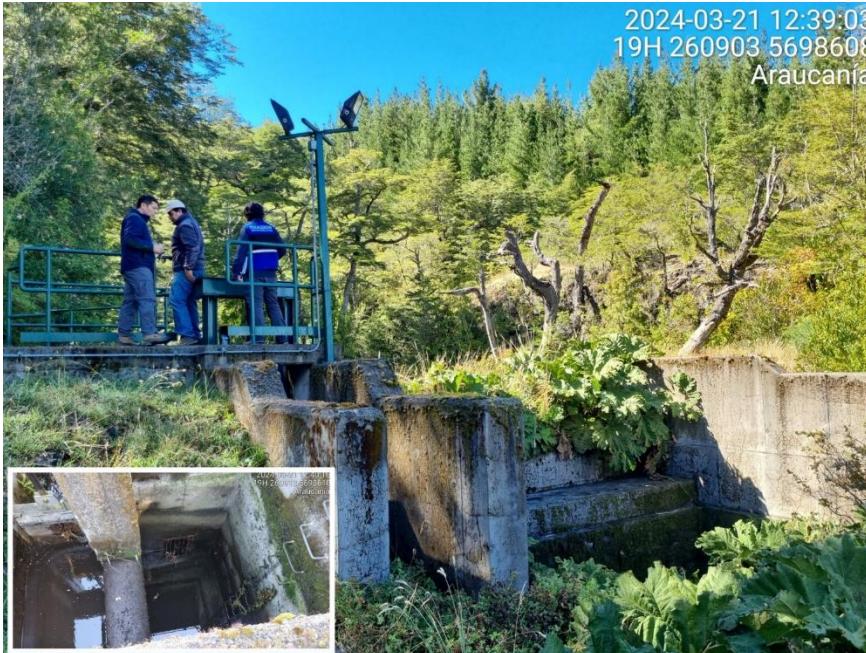
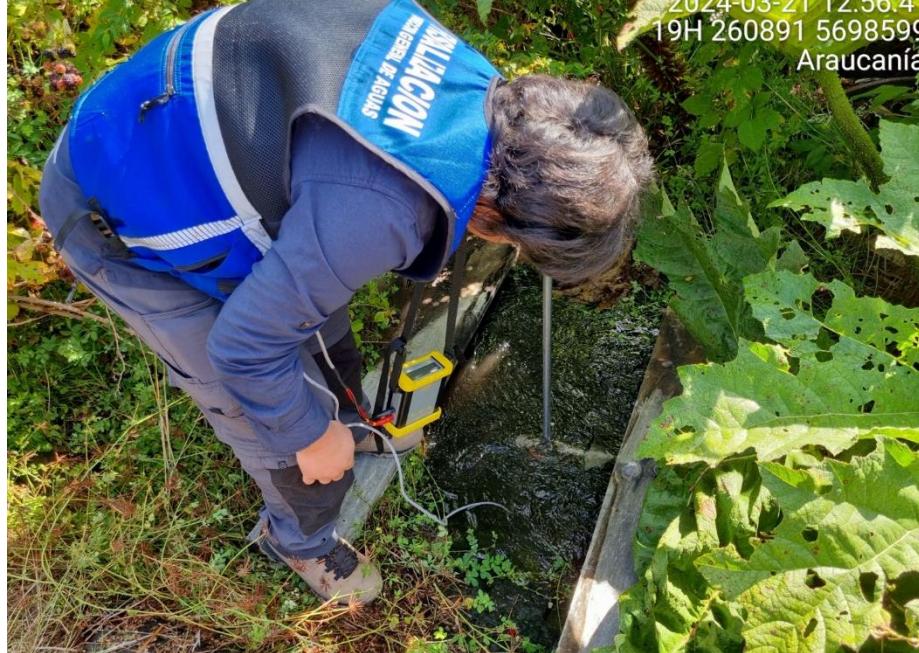
2. En primera instancia, se procede a realizar una inspección visual en la bocatoma Q3, que corresponde a la bocatoma El Canelo en la RCA 61/2011. En el lugar se observa una obra transversal en el estero y una cámara para el ingreso del agua hacia la central y otro canal lateral con una compuerta tipo guillotina y un orificio para el paso del caudal ecológico. Se puede constatar que no está ingresando agua hacia la central, pasando todo el caudal como caudal ecológico (ver fotografía 3).

<div style="position: absolute; top: 165px; left: 790px; width: 150px; background-color: black; color: white; padding: 5px; font-size: 0.8em;"> 2024-03-21 12:56:41 19H 260891 5698599 Araucanía </div>
Fotografía 3. Descripción del medio de prueba: En la fotografía se observa la obra de bocatoma El Canelo (Quebrada 3), donde se observa la cámara para el ingreso del agua hacia la central y otro canal lateral con una compuerta tipo guillotina y un orificio para el paso del caudal ecológico. Se constata que no está ingresando agua hacia la central.	Fotografía 4. Descripción del medio de prueba: En la fotografía se observa al personal fiscalizador de la DGA realizando los trabajos de medición de caudal ecológico de la obra de bocatoma El Canelo (Quebrada 3).

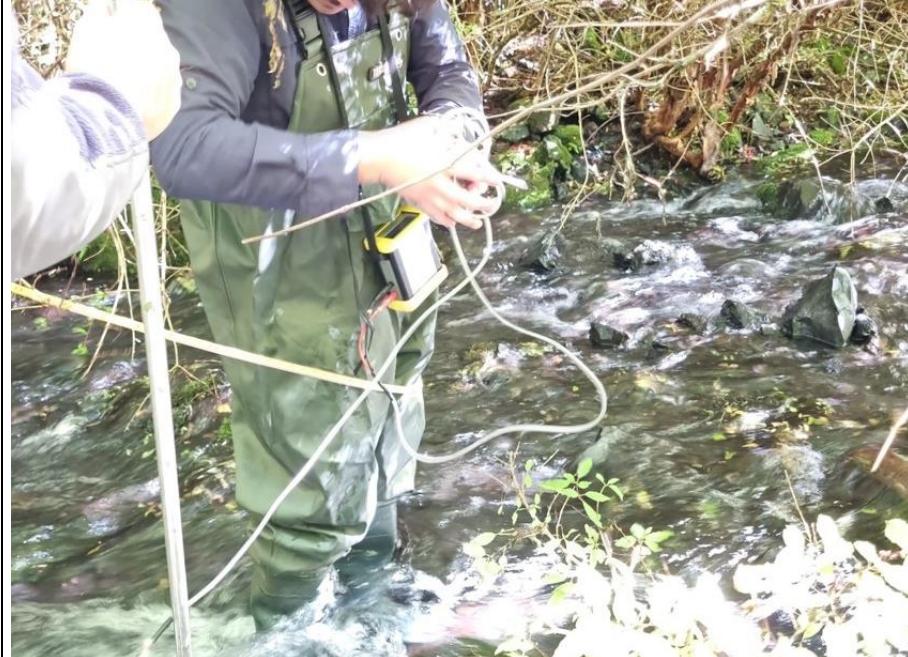
4. Se procede a realizar una inspección visual en la obra de bocatoma Q2, que corresponde a la bocatoma Q2 de la RCA 61/2011. En el lugar se observa una obra transversal en el estero y una cámara para el ingreso del agua hacia la central y otro canal lateral con una compuerta tipo guillotina para el paso del caudal ecológico. Se constata que en esta bocatoma está ingresando caudal hacia la central generadora y también se constata el paso del caudal ecológico por el canal lateral, a través del paso por la compuerta que posee (ver fotografía 5). Cabe informar que en esta compuerta no hay un orificio, solo el paso del caudal por abajo de la compuerta.

Fotografía 5. Descripción del medio de prueba: En la fotografía se observa la obra de bocatoma Quebrada 2, donde se observa la cámara para el ingreso del agua hacia la central y otro canal lateral con una compuerta tipo guillotina la cual está abierta levemente (no se constata orificio para el paso del caudal ecológico).	Fecha: 21-03-2024.	Fotografía 6. Descripción del medio de prueba: En la fotografía se observa al personal fiscalizador de la DGA realizando los trabajos de medición de caudal ecológico de la obra de bocatoma Quebrada 2.	Fecha: 21-03-2024.

En resumen, podemos verificar que el titular subsana el hecho constatado de no observarse el paso al caudal ecológico de forma automática, no obstante, deberá mantener un control estricto de mantención de estas unidades, tal como lo informa en su procedimiento que adjunta, de manera de acreditar siempre a todo evento el paso de caudal ecológico tal como lo establece la RCA N° 61/2011.

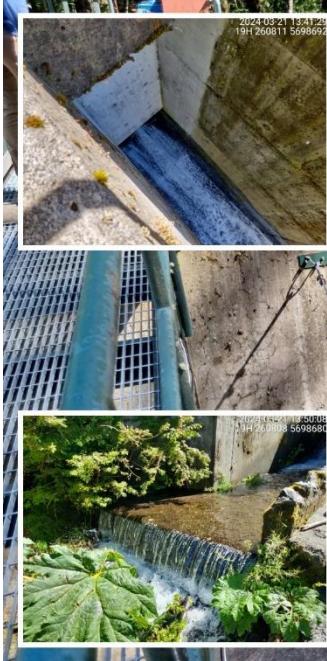
6. Por último, se procede a realizar una inspección visual en la bocatoma Q1, que corresponde a la bocatoma Q1 en la RCA 61/2011. En el lugar, al igual que en las dos obras anteriores, se observa una obra transversal en el estero y una cámara para el ingreso del agua hacia la central y otro canal lateral con una compuerta tipo guillotina y un orificio para el paso del caudal ecológico. Se puede constatar que, si está ingresando agua hacia la central, y también se constata el paso de caudal ecológico a través de la compuerta y de un orificio que posee la misma (ver fotografía 7).

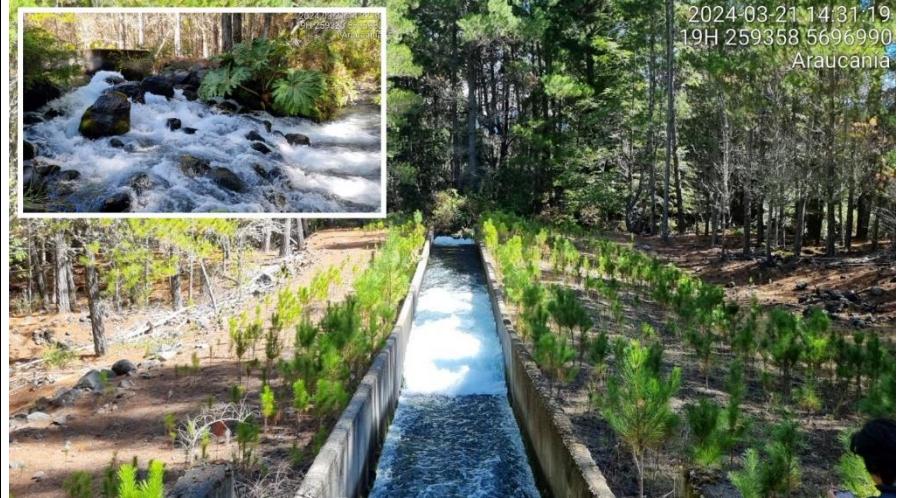
9. Por último, se procede a recorrer el punto de restitución de la central, ubicada en las coordenadas de referencia UTM, Datum WGS84, H19, E: 259320 m y N: 5696983 m. En este punto se constata una obra de hormigón donde se conecta la tubería soterrada que viene desde la central, y que restituye el agua en el estero El Canelo (ver fotografía 8).

<div style="display: flex; justify-content: space-between; align-items: center;"> 2024-03-21 14:31:19 19H 259358 5696990 Araucanía </div>	
Fotografía 7. Descripción del medio de prueba: En la fotografía se observa la obra de bocatoma Quebrada 1, donde se observa la cámara para el ingreso del agua hacia la central y otro canal lateral con una compuerta tipo guillotina que tiene un orificio para el paso del caudal ecológico (no se constata orificio para el paso del caudal ecológico).	Fecha: 21-03-2024.	Fotografía 8. Descripción del medio de prueba: En la fotografía se observa el punto de restitución de la central, ubicada en las coordenadas de referencia UTM, Datum WGS84, H19, E: 259320 m y N: 5696983 m. En este punto se constata una obra de hormigón que restituye el agua en el estero El Canelo.	Fecha: 21-03-2024.
