ACTUALIZACION INFORME TÉCNICO DE FISCALIZACIÓN AMBIENTAL

PLANTEL AVÍCOLA PORVENIR – UF 18032

MAYO 2024

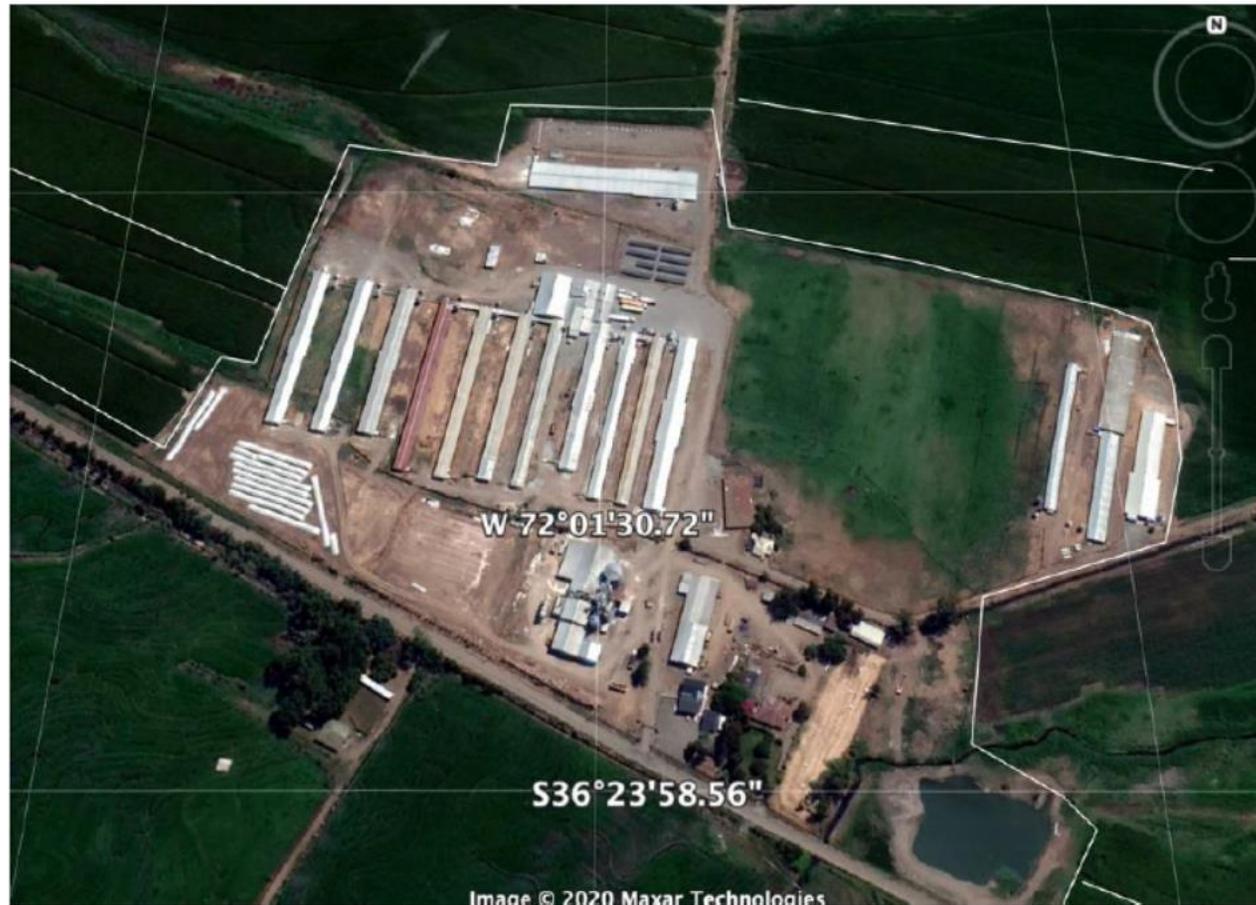
Figura 2. Layout del proyecto según DIA Planta avícola presentada el año 2020 en página 38 del Capítulo I, (https://seia.sea.gob.cl/archivos/2020/06/19/ab3_CAPITULO_1_DEFINITIVA.pdf).

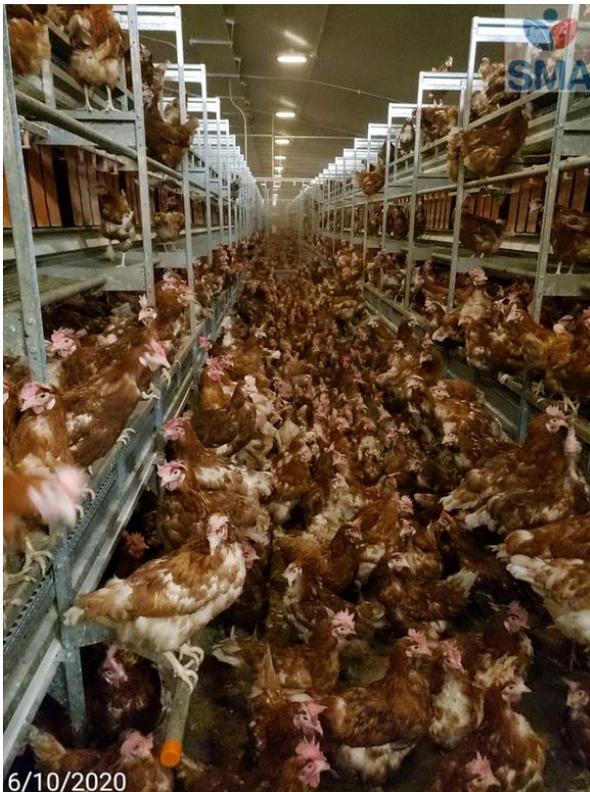
Foto 1: Interior de Pabellón de Postura

Al momento de la inspección el proyecto posee trece pabellones construidos y operativos con una capacidad de producción de 430.000 aves (fotos 1 y 3 de acta). De los cuales son 11 galpones de producción tecnificada de huevos, 02 Aviarios para gallinas libres de jaula y 04 galpones de crianza temprana.

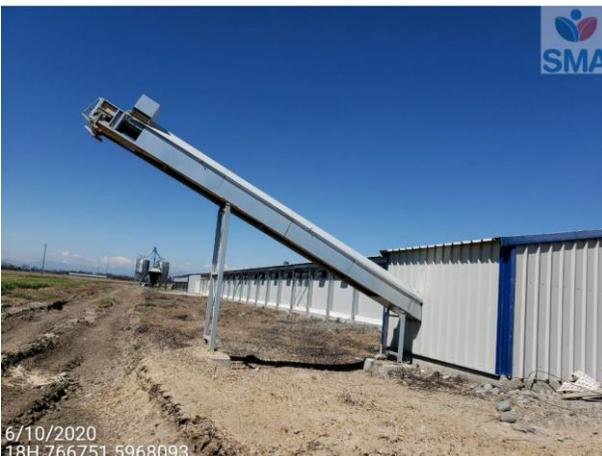
Foto 3: Exterior pabellón de Postura

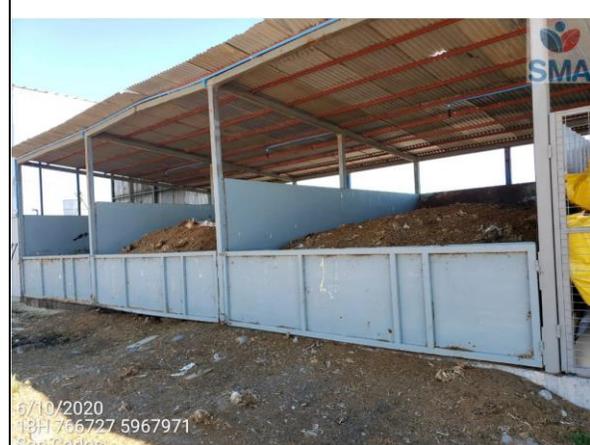
Foto 4: Sala de compostaje de mortalidad.

Durante la inspección ambiental de fecha 06.10.2020 se da cuenta de la existencia de 03 composteras, asociadas al tratamiento de la mortalidad, la que es del orden de 30 aves/día, asimilable a 35 kilos/día.

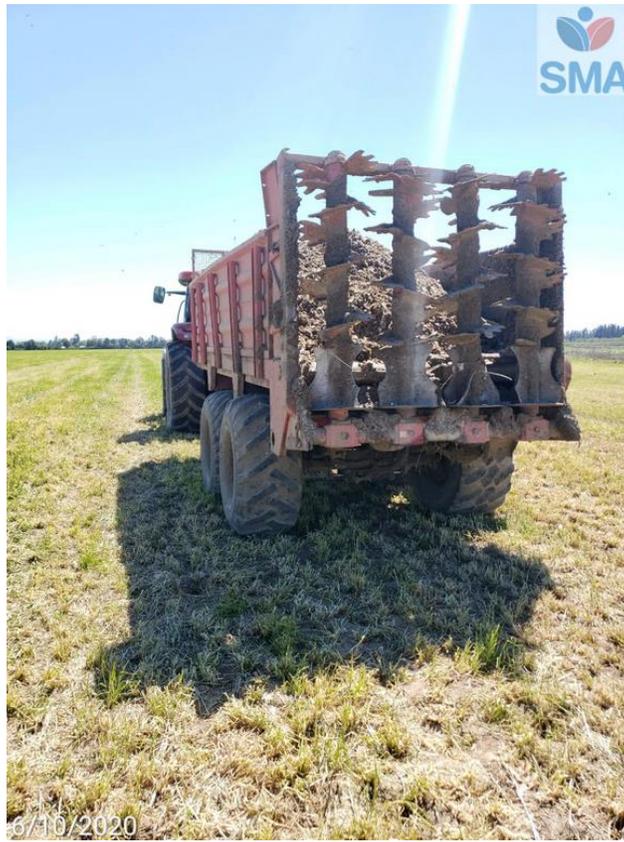
Respecto del Guano es retirado diariamente y dispuesto como mejorador de suelos en el mismo predio, cosa que se observa durante la visita.

Foto 5 Zona de aplicación mecanizada de guanos

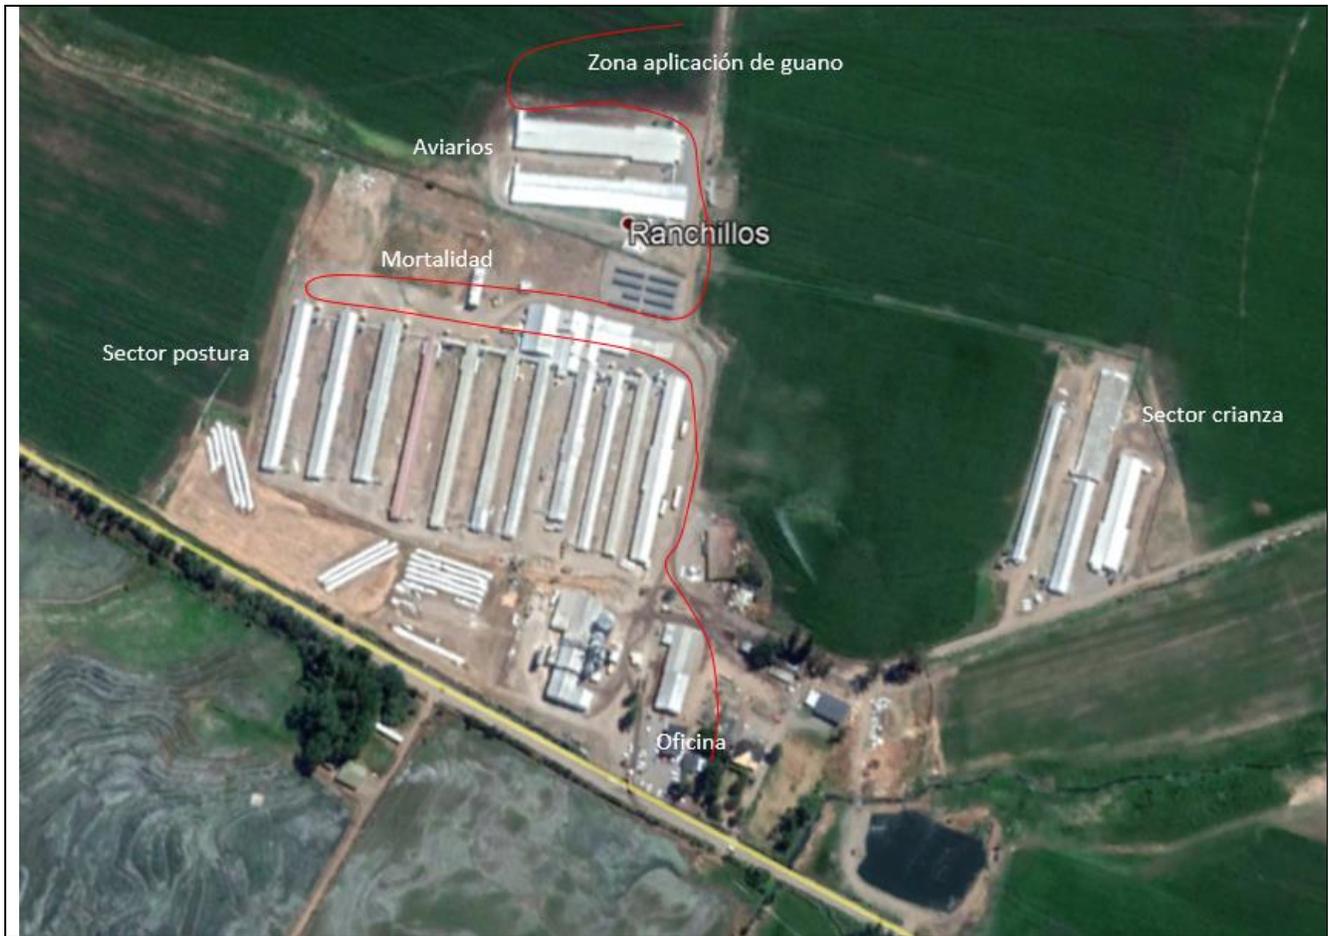
3.3.2 Esquema de recorrido inspección 6.10.2020 (Color - - - - -)

N° de estación	Nombre/ Descripción de estación
Estación 1	Oficinas administrativas, actualmente operativas con 28 trabajadores asociados actualmente a la fase de operación del plantel.
Estación 2	Área de posturas y sala de packing de huevos.
Estación 3	Sala de manejo de mortalidades vía compostaje.
Estación 4	Área de aplicación de guanos como mejorador de suelos.
