## INFORME TÉCNICO DE FISCALIZACIÓN AMBIENTAL

**DFZ-2024-1326-VIII-RCA**

### PROYECTO INMOBILIARIO RETIRO SUR C LOS ÁNGELES

**2024**

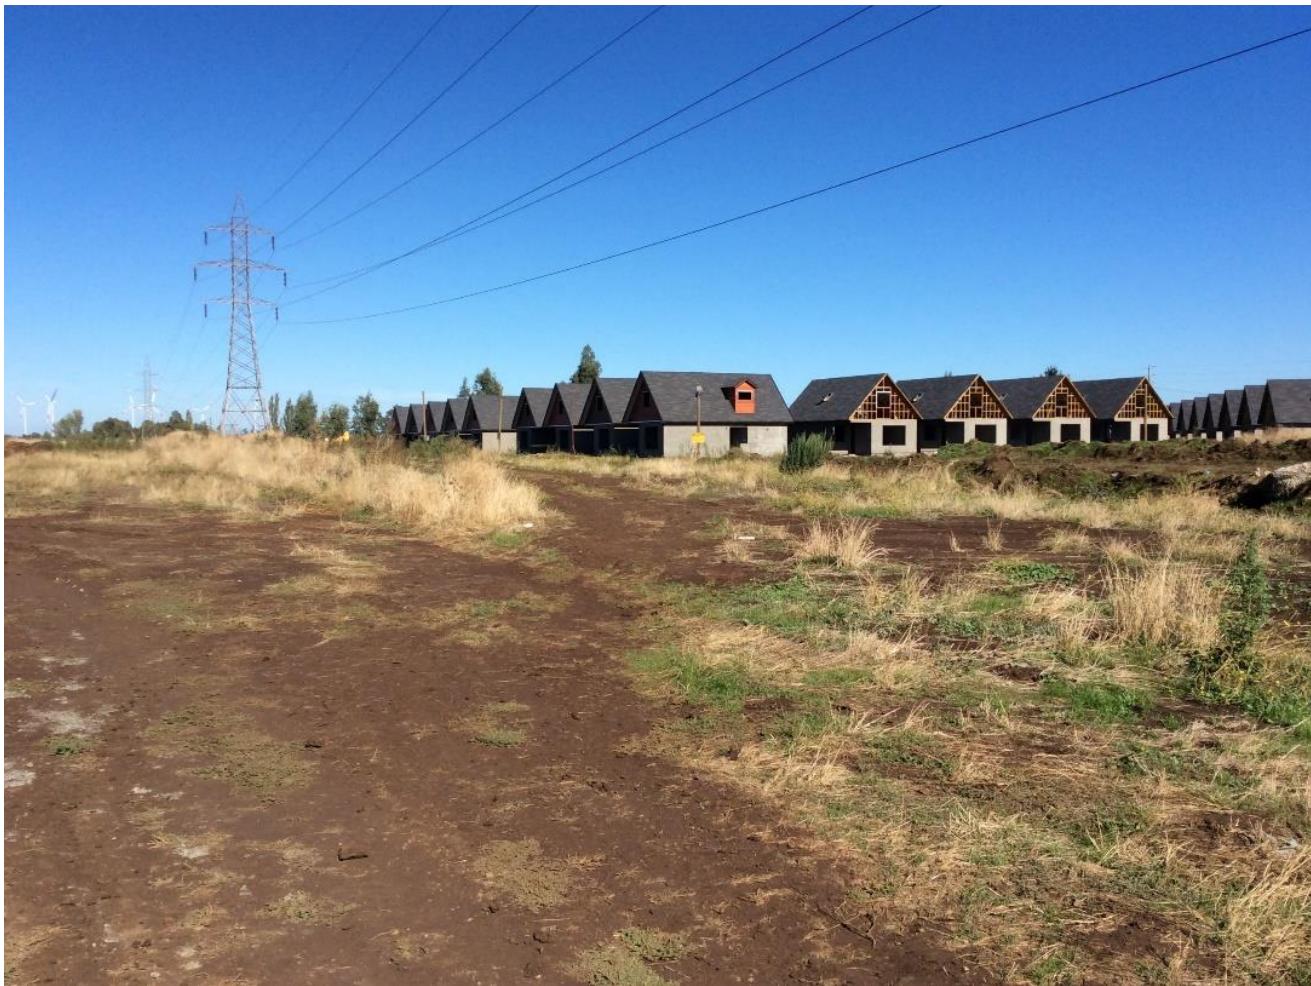
Fotografía 1.

Descripción del medio de prueba: Vista de los avances del proyecto al momento de la inspección.

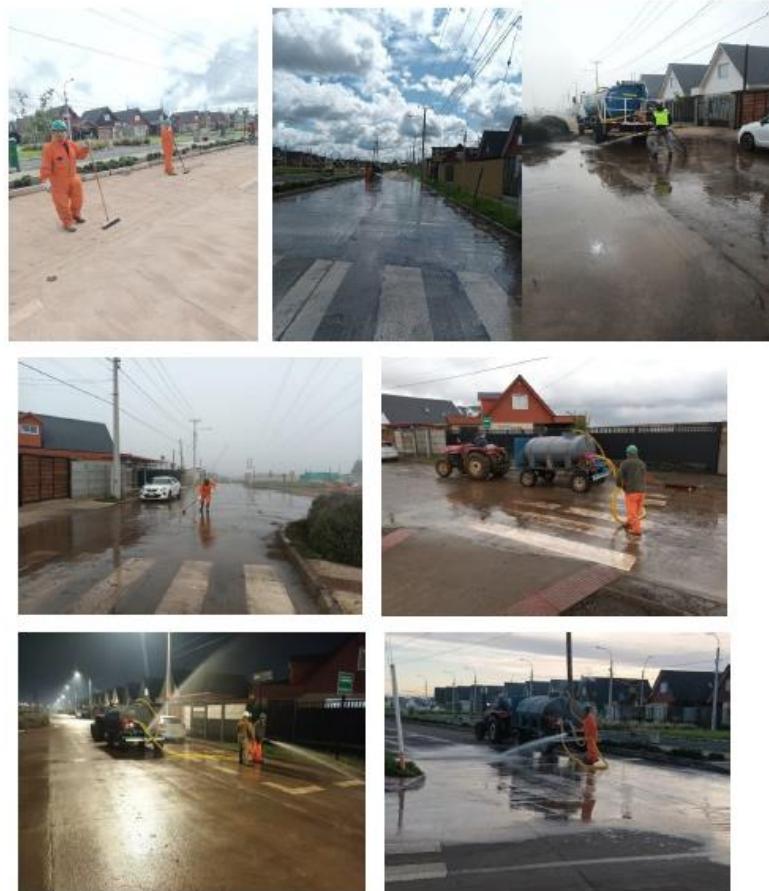
Fotografía 2.

**Descripción del medio de prueba:** Set fotográfico de la faena de limpieza, extraído del INFORME LIMPIEZA VÍA PÚBLICO ACCESO A OBRA. PROYECTO CUMBRE RETIRO SUR C.
