**INFORME TÉCNICO DE FISCALIZACIÓN AMBIENTAL**

**PARQUE FOTOVOLTAICO EL MANZANO 1 - LAMPA**

**DFZ-2024-289-XIII-RCA**

**MAYO 2024**

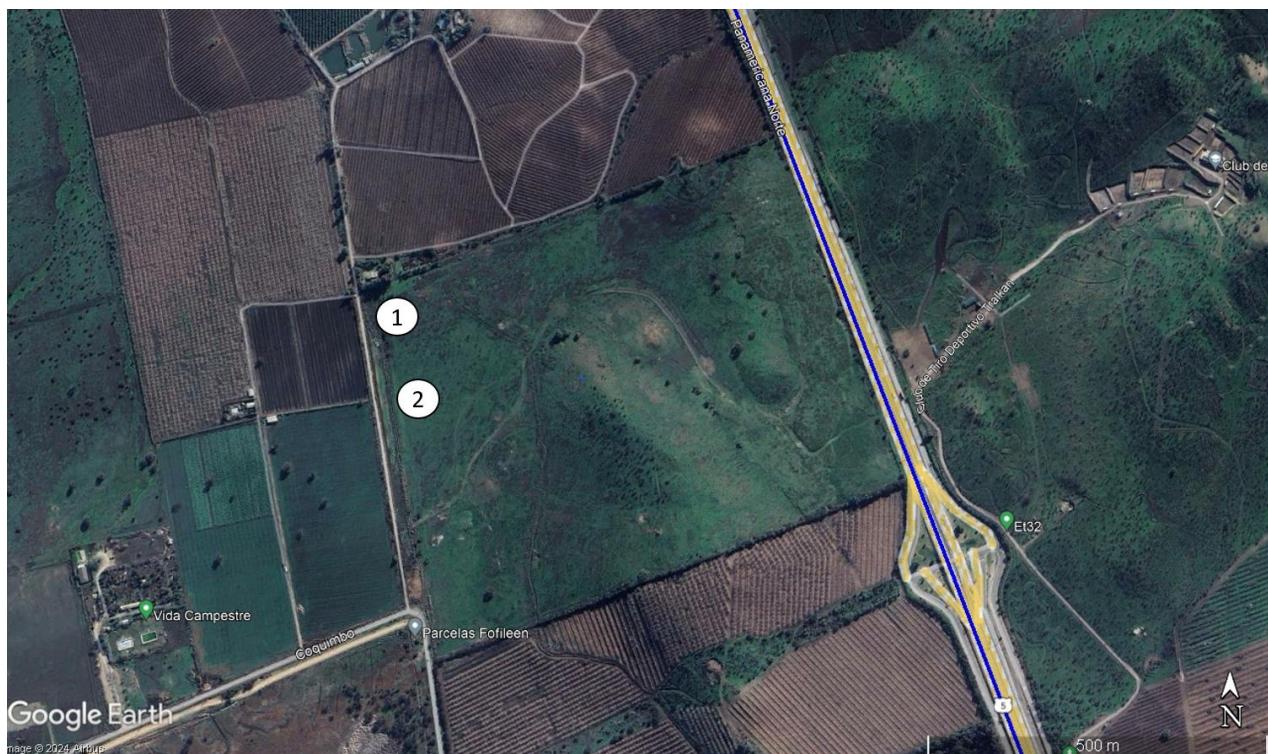
Figura 3. Estaciones de la actividad de inspección del día 12 de marzo de 2024.

Nº de estación	Nombre/ Descripción de estación
1	Acceso peatonal a predio del proyecto
2	Sector de futuro acceso vehicular a predio del proyecto

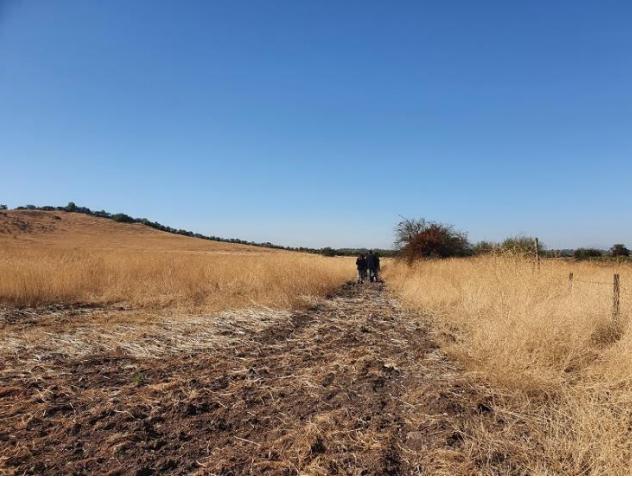
- b. Se observó por fuera del predio del proyecto, desde camino público de tierra (Ruta G-128), que en el predio había vegetación del tipo pastizal (Fotografía 1), y árboles aislados, ubicados principalmente en una loma al interior del predio.

<b>Fotografía 1.</b>	<b>Fecha:</b> 12-03-2024		<b>Fotografía 2.</b>	<b>Fecha :</b> 12-03-2024	
<b>Coordenadas DATUM WGS84 HUSO 19</b>	<b>Norte:</b> 6.326.820 m		<b>Coordenadas DATUM WGS84 HUSO 19</b>	<b>Norte:</b> 6.326.726 m	
<b>Descripción Medio de Prueba:</b> vegetación al interior del predio del proyecto.			<b>Descripción Medio de Prueba:</b> Cerco perimetral en sector donde se ubicará acceso vehicular del proyecto.

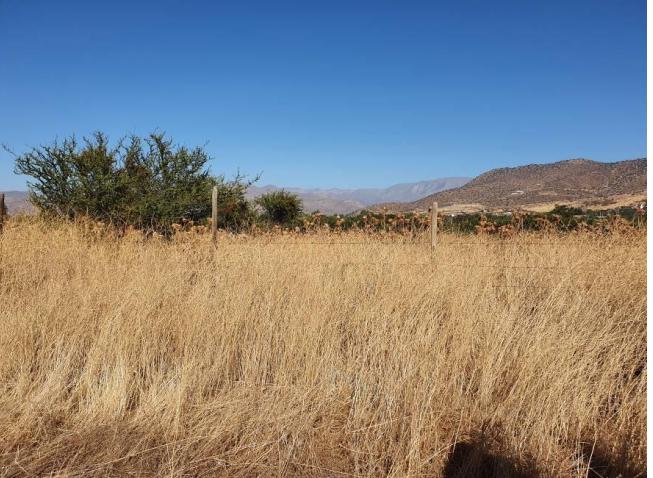
- c. También se observó que el cerco perimetral correspondía a soportes de madera y alambre púa (Fotografía 2). De acuerdo a lo señalado por Samuel Retamales, este cerco es preexistente al proyecto. Al respecto, se observó que la madera del cerco está deteriorada.

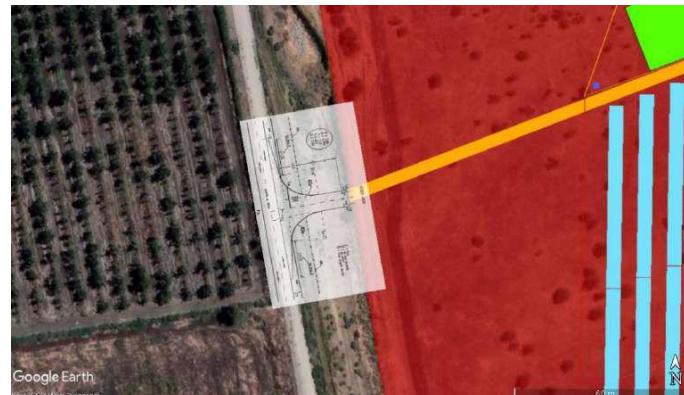
*A continuación, se muestra una imagen conceptual del acceso al “Proyecto Fotovoltaico Parque Solar El Manzano”, así como la operación que se propone para su correcto funcionamiento.*

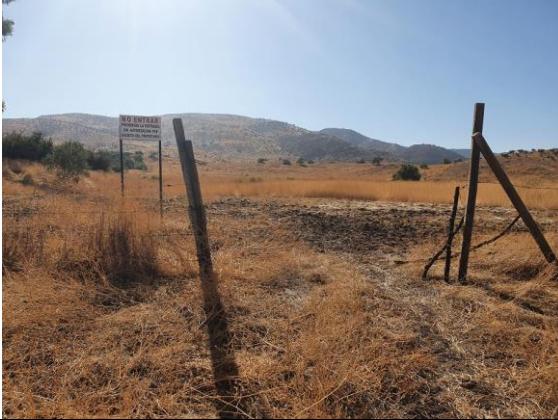
- a. Durante la actividad de inspección del 12 de marzo de 2024, se ingresó por un camino peatonal de tierra disparejo desde camino público de tierra (Ruta G-128), en donde se observó un letrero que indica “No entrar, prohibida la entrada sin autorización por escrito del propietario” (Fotografía 3).
- b. Ya al interior del predio, se observó que por el contorno, hay un camino de tierra habilitado para vehículos, en el cual no se observaron marcas recientes (Fotografía 4), señalando Samuel Retamales que debió ser habilitado y utilizado por el dueño anterior del predio.
- c. Se caminó hasta el sector donde se ubicaría el ingreso vehicular al predio según el proyecto, observando que sólo se encuentra el cerco perimetral.
- d. Cerca de este punto, se observó tubería de concreto tapada (Fotografía 5), del cual al ser consultado Samuel Retamales, señaló desconocer su función.

Fotografía 3.	Fecha: 12-03-2024		Fotografía 4.	Fecha : 12-03-2024	
Coordenadas DATUM WGS84 HUSO 19	Norte: 6.326.849 m	Este: 333.158 m	Coordenadas DATUM WGS84 HUSO 19	Norte: 6.326.760 m	Este: 333.196 m
<b>Descripción Medio de Prueba:</b> Acceso peatonal al predio del proyecto, con letrero que indica letrero que indica "No entrar, prohibida la entrada sin autorización por escrito del propietario"			<b>Descripción Medio de Prueba:</b> Marcas de camino vehicular al interior del predio del proyecto.

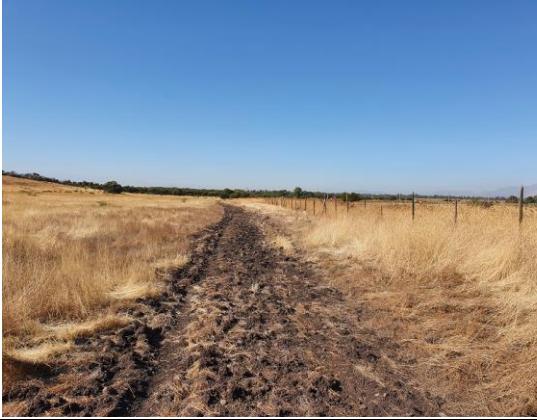
En consideración a lo observado en terreno, es posible indicar que no se encontraba habilitado el acceso vehicular por el lado poniente, de acuerdo a la ubicación señalada en el expediente de evaluación ambiental del proyecto, y el acceso disponible, se encontraba habilitada solo para paso peatonal.

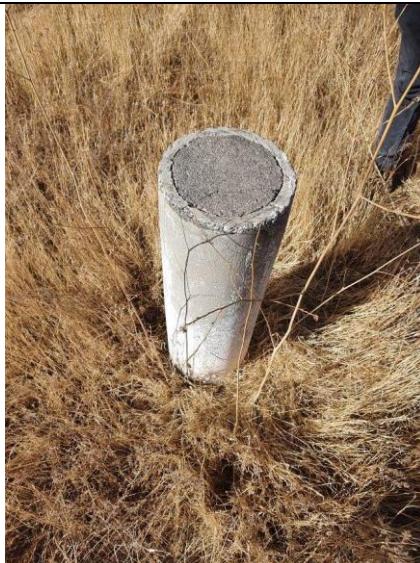
Fotografía 5.

- a. En acta de inspección, se solicitó “Señalar el uso de la tubería de concreto tapada observada durante la actividad de inspección”.
- b. El titular ingresó carta conductora el 15 de marzo de 2024, donde señaló que respecto de lo consultado “la tubería de concreto correspondería a un hito de referencia de concesión de explotación minera de un tercero, por lo que no forma parte del proyecto”.

Descripción Medio de Prueba: Tubería de concreto al interior del predio del proyecto.
