**INFORME TÉCNICO DE FISCALIZACIÓN AMBIENTAL**

**PFV AUSTRIAN SOLAR**

**DFZ-2021-3230-III-NE**

**ENERO 2022**

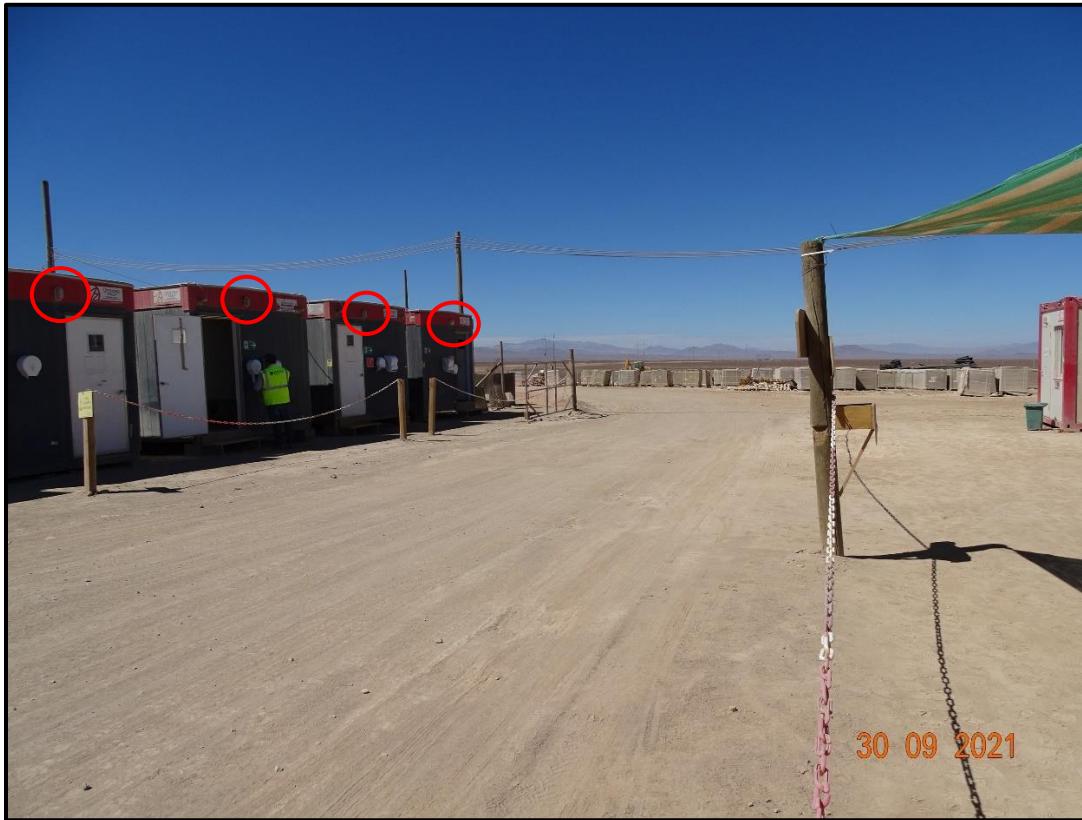
Fotografía 1. Vista panorámica de área de Instalación de Faenas

En la imagen se observan las oficinas ubicadas al costado oriente del pasillo del área de instalación de faenas, el cual no cuenta con techumbre o sombra que cubra el área de tránsito peatonal. En rojo se observan las luminarias exteriores tipo tortuga montada sobre la puerta de todas las oficinas de esta área.

- De acuerdo al plano de la instalación de faenas, esta instalación no contempla luminarias instaladas sobre postaciones o proyectores. Durante la inspección de esta área sólo se evidenció la presencia de lámparas aplique pared tipo tortuga/oval y lámparas aplique pared redonda ubicadas sobre la puerta de acceso de cada uno de los containers dispuestos linealmente a ambos lados del camino interior de la instalación de faenas (Fotografías 1 y 2).

En respuesta, el titular señaló que la implementación de esta área no fue proyectada con la existencia de luminarias exteriores, tal y como se describió en la Memoria explicativa presentada para la obtención del Informe Favorable para la Construcción. En efecto, el plano adjunto en la memoria presentada no incluye el montaje de luminaria exterior en postaciones (Fotografía 12); sin embargo, durante la inspección ambiental fue constatada la presencia de luminarias instaladas en las oficinas del área de faena en zonas al aire libre sin techumbre, por lo que a estas aplica la norma lumínica objeto de fiscalización. Adicionalmente, la Memoria presentada también incluyó planos de la planta de arquitectura, cubierta y elevaciones de las oficinas, servicios sanitarios, comedores, entre otros (Fotografía 13) en los cuales no se incluye la presencia de luminaria montada sobre los accesos de estas instalaciones, en contraste a lo evidenciado durante la inspección ambiental (Fotografías 1 y 2).

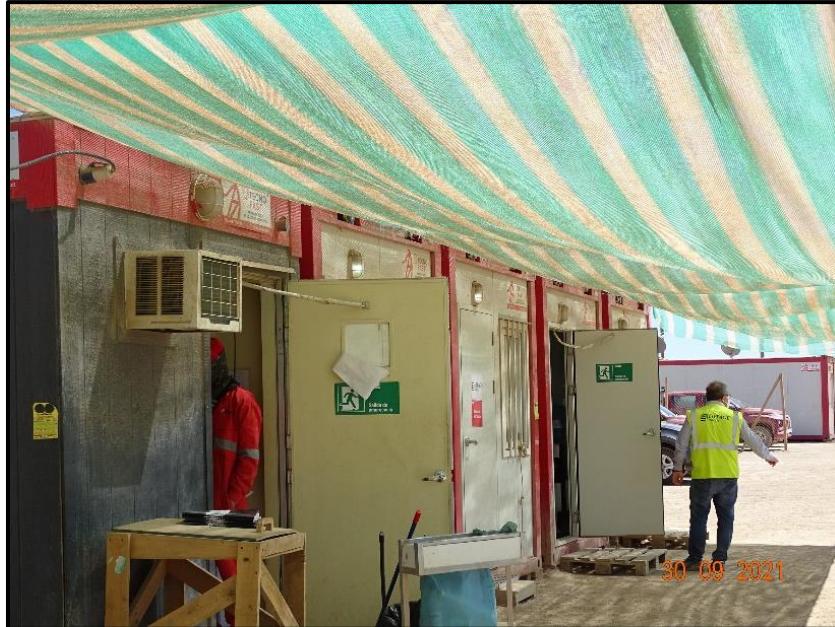
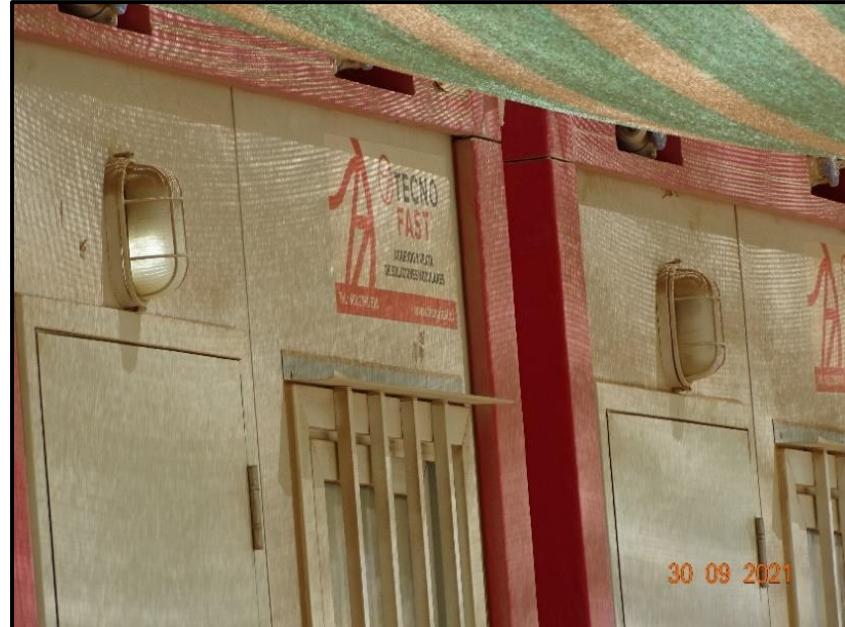
Fotografía 2. Vista en detalle luminaria exterior Faena

En las imágenes se observan las oficinas ubicadas al occidente del pasillo central del área de instalación de faenas. Se puede observar que a diferencia de la imagen anterior, esta área cuenta con una techumbre sobre el área de tránsito de peatones compuesta por una malla raschell.

- Por otra parte, en el proyecto no existen trabajos nocturnos en la fase de construcción, dado que el horario considerado para los trabajadores es de 8:00 a 18:00 hrs máximo. De llegar a darse trabajos nocturnos, estos se realizarán solo en áreas donde sea posible instalar luces en interiores de recintos, como por ejemplo las salas eléctricas de las subestaciones.*” Lo anterior coincide parcialmente con lo evidenciado durante la inspección ambiental, ya que si bien es cierto, existen luminarias tipo tortuga instaladas en las oficinas que iluminan pasillos de tránsito peatonal fuera de las oficinas cubiertos por la sombra que otorga la instalación de una malla raschell de color negro (Fotografía 2), no todas ellas cuentan con esta condición ya que como se observa en la fotografía 1, existen algunas, particularmente las instaladas en oficinas al costado oriente del pasillo de la instalación de faena, que no se encuentran bajo algún tipo de techumbre. Adicionalmente, es relevante señalar que la proyección de este tipo de luminarias dada su configuración e instalación en la que se encuentra no es hacia el suelo dado que no cuenta con algún tipo de víscera que impida su proyección hacia el plano superior y que su montaje se ha realizado con una inclinación vertical de 90° (Fotografía 2).

- Por tanto, las luminarias tipo tortuga montadas en las puertas de cada una de las oficinas del área de instalación de faena constituyen luminaria externa a la cual aplica el D.S N°43 del año 2012 toda vez que no se encuentran instalada en un área exterior con techumbre.

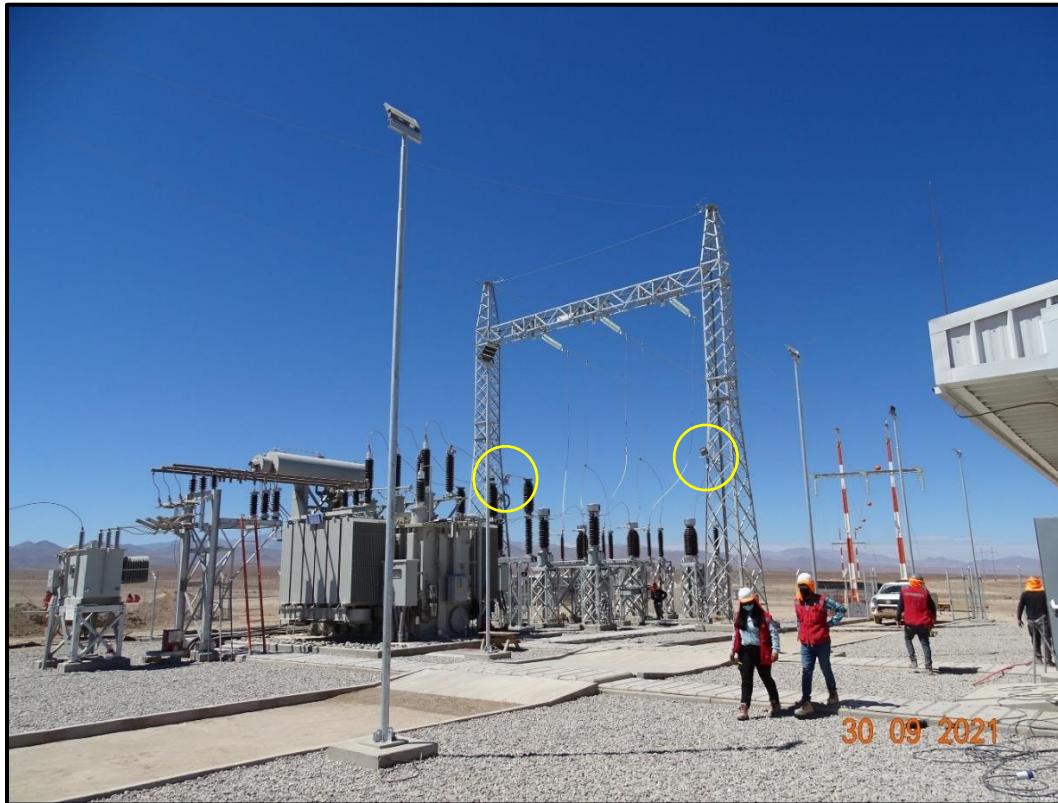
Fotografía 3. Vista panorámica SE Proyecto PFTV Sol de Los Andes

Vista panorámica de la subestación elevadora Sol de Los andes aún en fase de construcción. Se puede observar la presencia de luminaria exterior montada en postaciones metálicas y otras sobre las estructuras de la subestación (círculo amarillo).

- ✓ Luminaria de camino formada por 5 postaciones tubulares de 7 m de altura, sobre las cuales se instaló un proyector LED modelo BVP381 LED 91WW de 70 W de potencia, marca Philips (Fotografía 3).

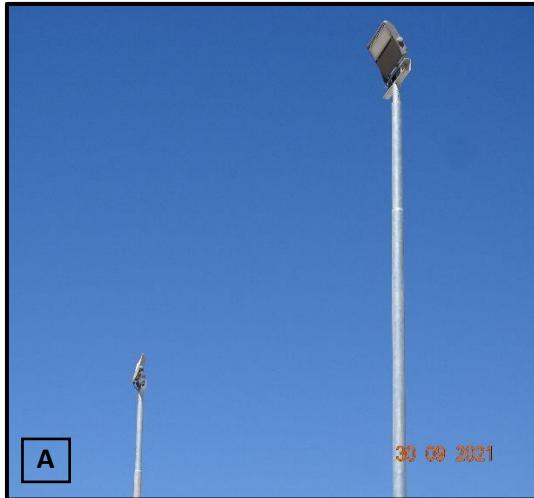
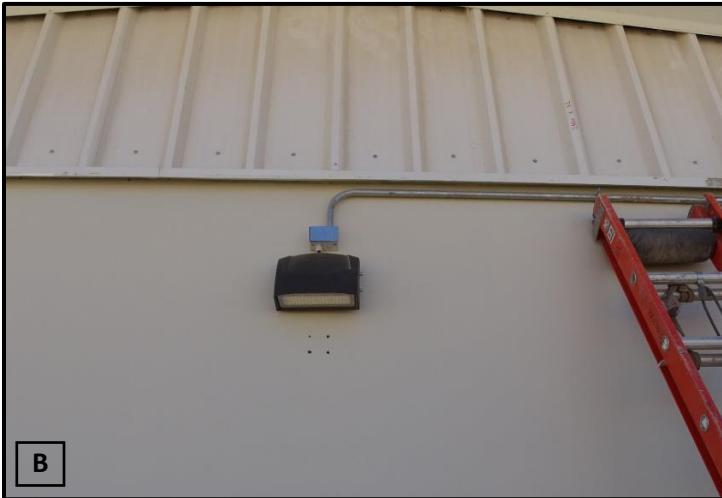
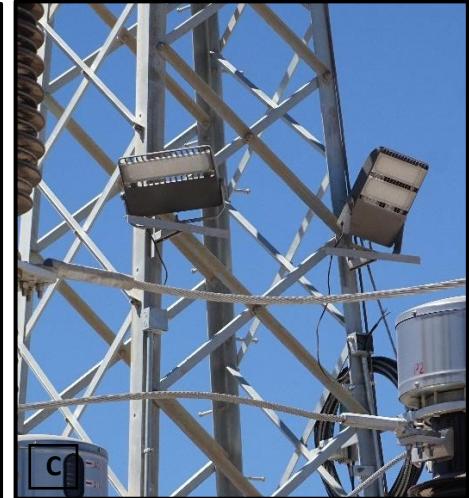
Fotografía 4. Vista en detalle luminarias exteriores SE Sol de Los Andes

Imagen en detalle de los distintos tipos de luminarias instaladas en la Subestación Elevadora Sol de Los Andes. En la fotografía 4.A se observa la luminaria exterior montada sobre postes de 8 m de altura, aun sin ajustar su posición dado que la fase de construcción no ha finalizado, lo cual se observa claramente en la luminaria de la izquierda de la imagen.

En la fotografía 4.B se observa la luminaria tipo LED marca Westinghouse modelo N°203004120 de 70 W de potencia cuto certificado de cumplimiento del D.S N°43 del año 2011 no fue proporcionado.

En la fotografía 4.C se observan dos de las luminarias tipo LED instaladas sobre la estructura de la Subestación Elevadora.

- Posteriormente se accedió a la zona donde se está construyendo la Subestación elevadora, momento en el que se incorporó a la inspección el Sr. Michael Sandoval Pasten, Asesor de Prevención de Riegos de Eiffage y el Sr. Lisardo Jaque, Capataz de Obras Civiles. En el lugar se constató el estado de avance en la construcción de la subestación evidenciándose que las luminarias ya fueron instaladas (Fotografía 3); sin embargo, el Sr. Jaque indicó que ninguna de las luminarias ha sido graduada ni energizada, así como ninguna de las instalaciones de la Subestación debido a que no se ha finalizado la construcción de ésta y las labores de construcción se realizan sólo durante el día, razón por la cual se observó que algunas de las lámparas se encuentran dispuestas de manera tal que iluminarán el hemisferio superior del plano (Fotografía 4.A).

- ✓ Cuatro proyectores LED marca Philips instalados sobre los marcos de línea. Tres de los proyectores corresponden al modelo LEDBVP381 LED 91WW de 70 w de potencia, mientras que sólo uno de ellos corresponde al modelo LED BVP382 LED 195WW, de 150 W de potencia (Fotografía 4.C).

- ✓ Seis Luminarias LED de Pared marca Westinghouse modelo N°203004120 de 70 W de potencia, todos ellos dirigidos hacia el suelo, específicamente a la zona de tránsito por el perímetro de la sala de la subestación. De acuerdo al plano entregado por el titular, estas luminarias debían ser Lithonia Lighting LED P2 40k exterior (Fotografía 4.B).

Además de entregar el plano de la Subestación elevadora Sol de Los andes, se adjuntó el detalle de montaje de las luminarias de esta Subestación (Fotografía 9), lo cual debido a que, como señaló el titular, la disposición de las luminarias se encuentra en proceso de construcción hasta su entrega o habilitación definitiva de funcionamiento por lo que aún existen luminarias montadas sin la corrección correspondiente (Fotografías 4.A y 4.C).

No se entregó el certificado de cumplimiento normativo de las seis Luminarias LED de Pared marca Westinghouse modelo N°203004120 de 70 W de potencia, montadas en el perímetro de la sala de la Subestación elevadora Sol de Los Andes. De acuerdo al plano entregado por el titular, estas luminarias debían ser Lithonia Lighting LED P2 40k exterior (Fotografía 7), lo cual no coincide con lo evidenciado durante la inspección ambiental.

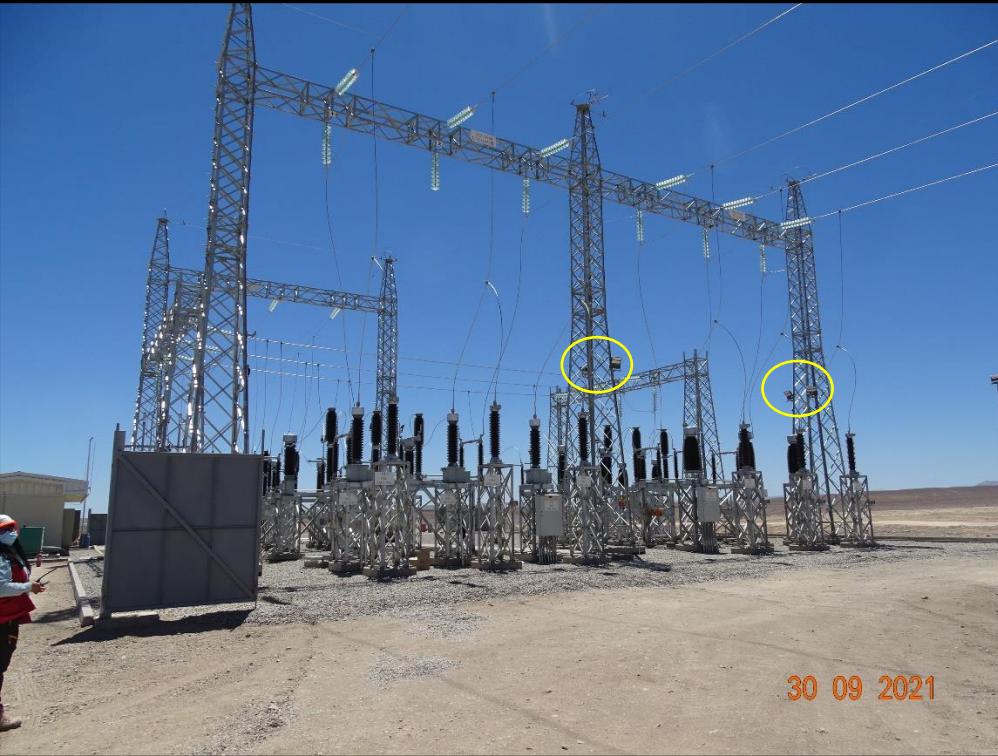
<b>Fotografía 5.</b> Vista Panorámica SE Río Salado	<b>Fecha:</b> 30-09-2021		
<b>Coordenadas UTM DATUM WGS84 HUSO 19J</b>	<b>Norte:</b> 7.086.758 m	<b>Este:</b> 407.986 m	
<p><b>Descripción del medio de prueba:</b>            Vista panorámica de la Subestación seccionadora Río Salado aún en construcción. Se puede observar la presencia de a lo menos 4 luminarias exteriores montados sobre las estructuras de la subestación (círculos amarillos).</p>

- Se constató el estado de avance de la subestación Río Salado, la cual aún no cuenta con el cerco perimetral que lo delimita, pero si con la instalación de postaciones de luminaria, caminos interiores y accesos (Fotografía 5). En el lugar se evidenció la instalación de proyectores LED Philips modelo BVP382 de 150 W de potencia en las torres de la subestación y de a lo menos 8 postaciones tubulares sobre las cuales se instaló un proyector LED, marca Philips, modelo BVP381 de 70 W de potencia (Fotografía 6).
- Al igual que en la subestación Sol de Los Andes, debido a que aún no se ha finalizado la construcción de esta instalación, las luminarias no se encuentran energizadas ni graduada su disposición.

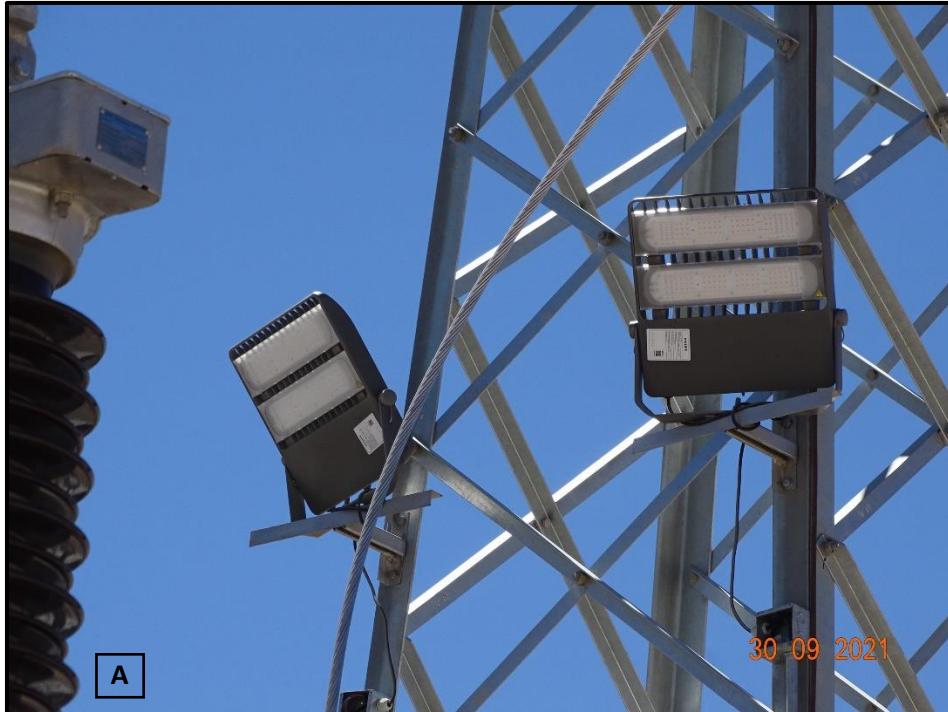
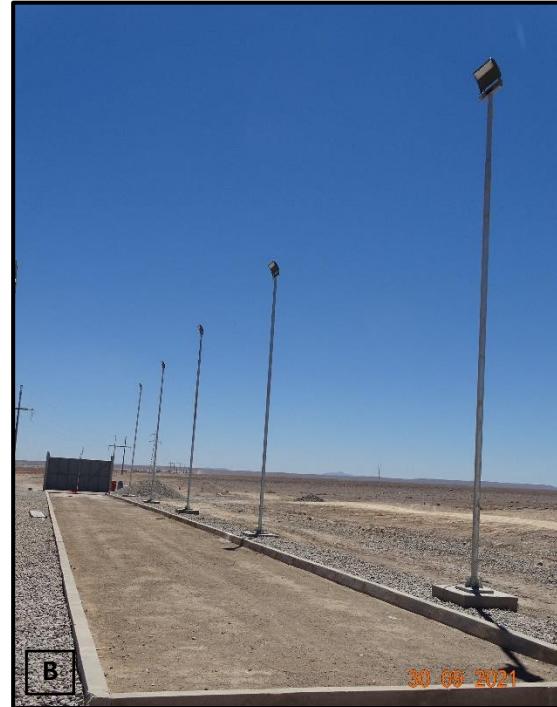
Fotografía 6. Vista en detalle de luminarias exteriores SE Río Salado

En la imagen 14.A se puede observar en detalle dos de las luminarias montadas sobre la estructura de la subestación seccionadora, la cual son la misma marca y modelo de las instaladas en la subestación elevadora.

Además, se observa en la fotografía 14.B uno de los caminos internos de la subestación seccionadora, implementado con al menos 5 luminarias exteriores montadas sobre postes de metal.

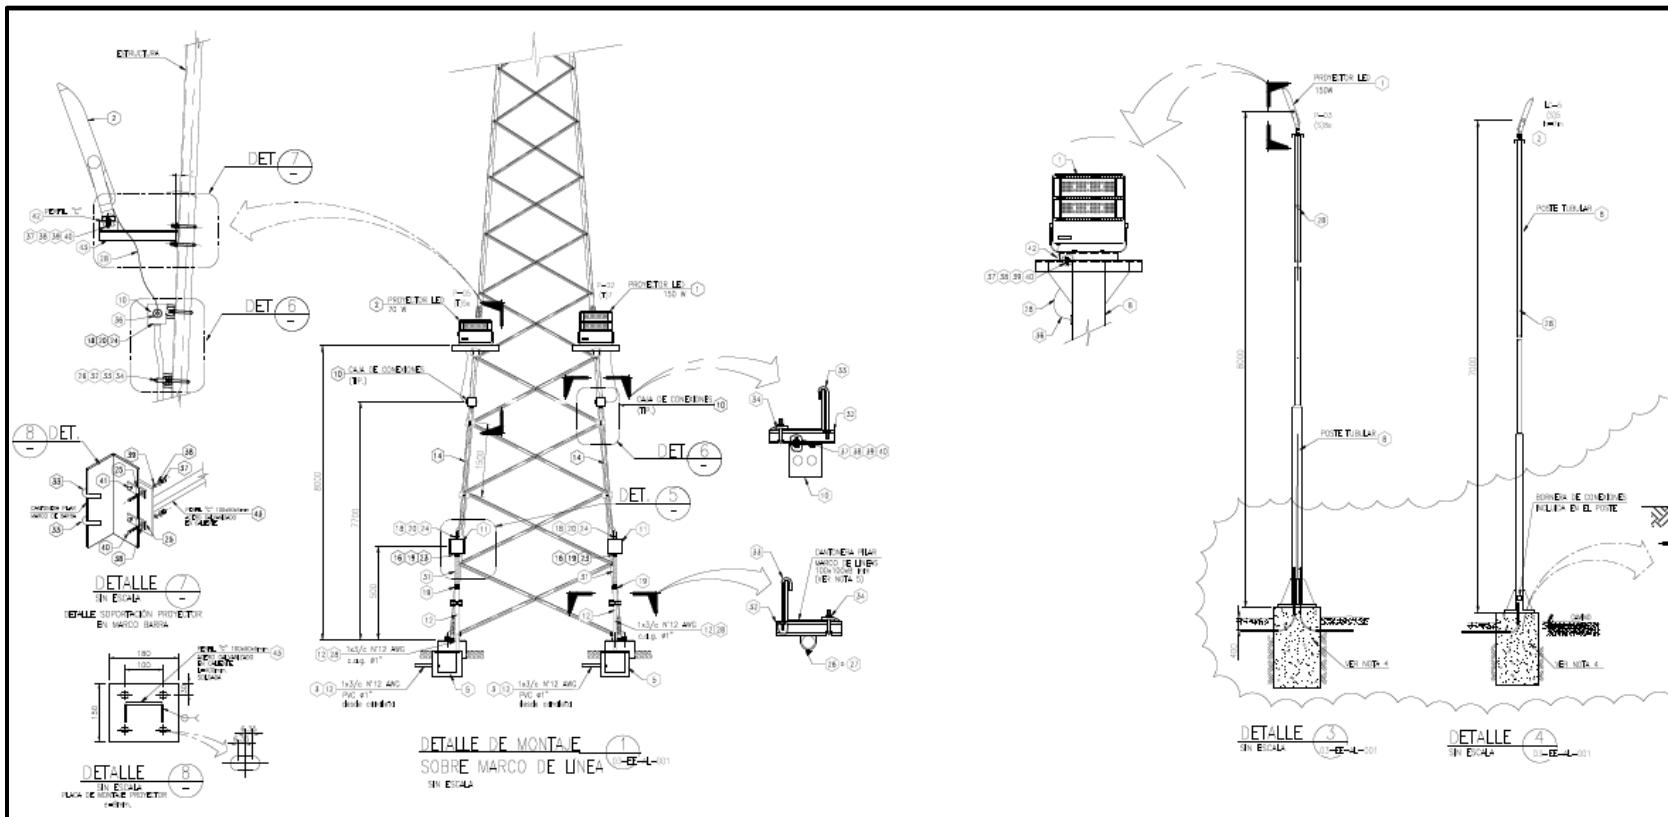
Fotografía 8. Detalle de montaje de luminarias exteriores en SE Elevadora Sol de Los Andes

Imagen del plano presentado por el titular, con el detalle del montaje de las luminarias exteriores instaladas en la subestación Elevadora Sol de Los Andes.

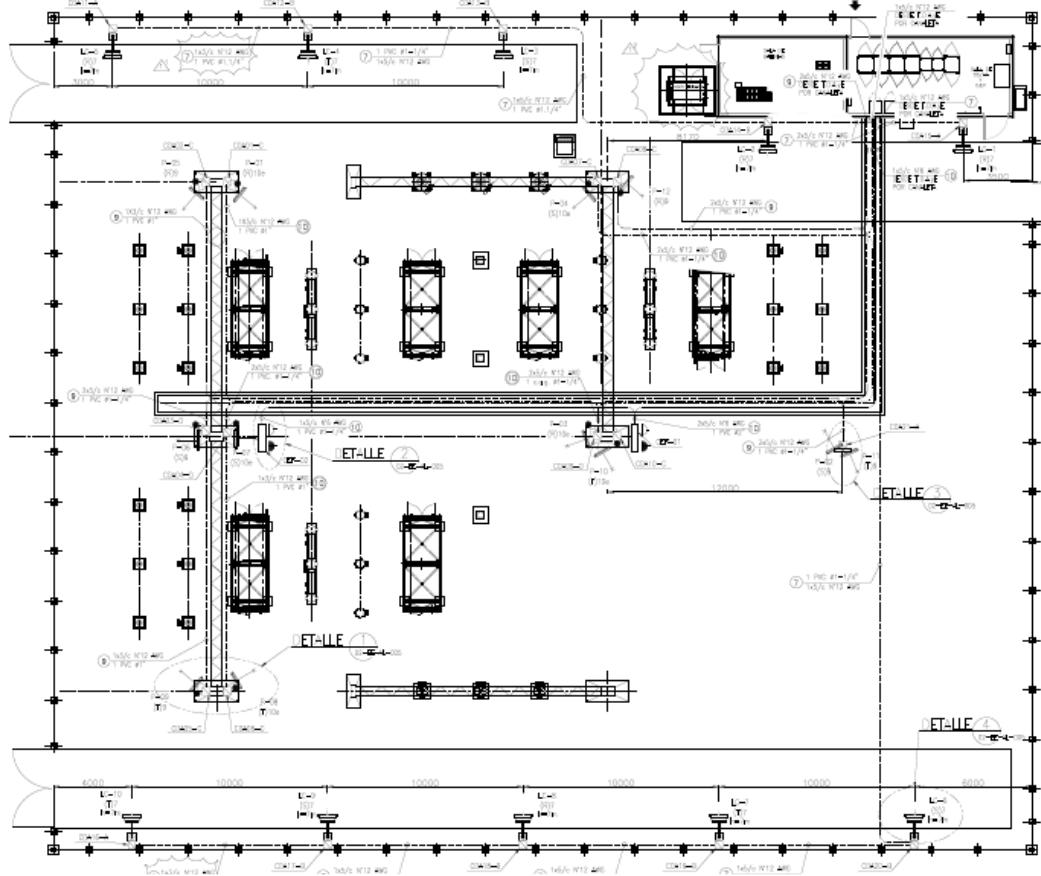
**Fotografía 9.** Plano de luminarias exterior SE Seccionaladora Río Salado

Plano de instalación de luminarias exteriores en la subestación Seccionadora Río Salado

Para acreditar el cumplimiento de la norma lumínica en las instalaciones del proyecto, se requirió mediante el Acta de Inspección ambiental (Anexo 1) al titular entregar el plano de y detalle de las luminarias exteriores instaladas en la Subestación Seccionadora Río Salado. Mediante carta conductora (Anexo 2) el titular remitió el plano de dicha subestación (Fotografía 8), de acuerdo el cual, ella consta de 12 proyectores montados ya sea sobre la estructura de la Subestación, como sobre postes metálicos de 7 m de altura, correspondiente a proyectores tipo LED modelos BVP381 y BVP382 de 70 W y 150 W de potencia respectivamente, al igual que en la Subestación Elevadora Sol de Los Andes.

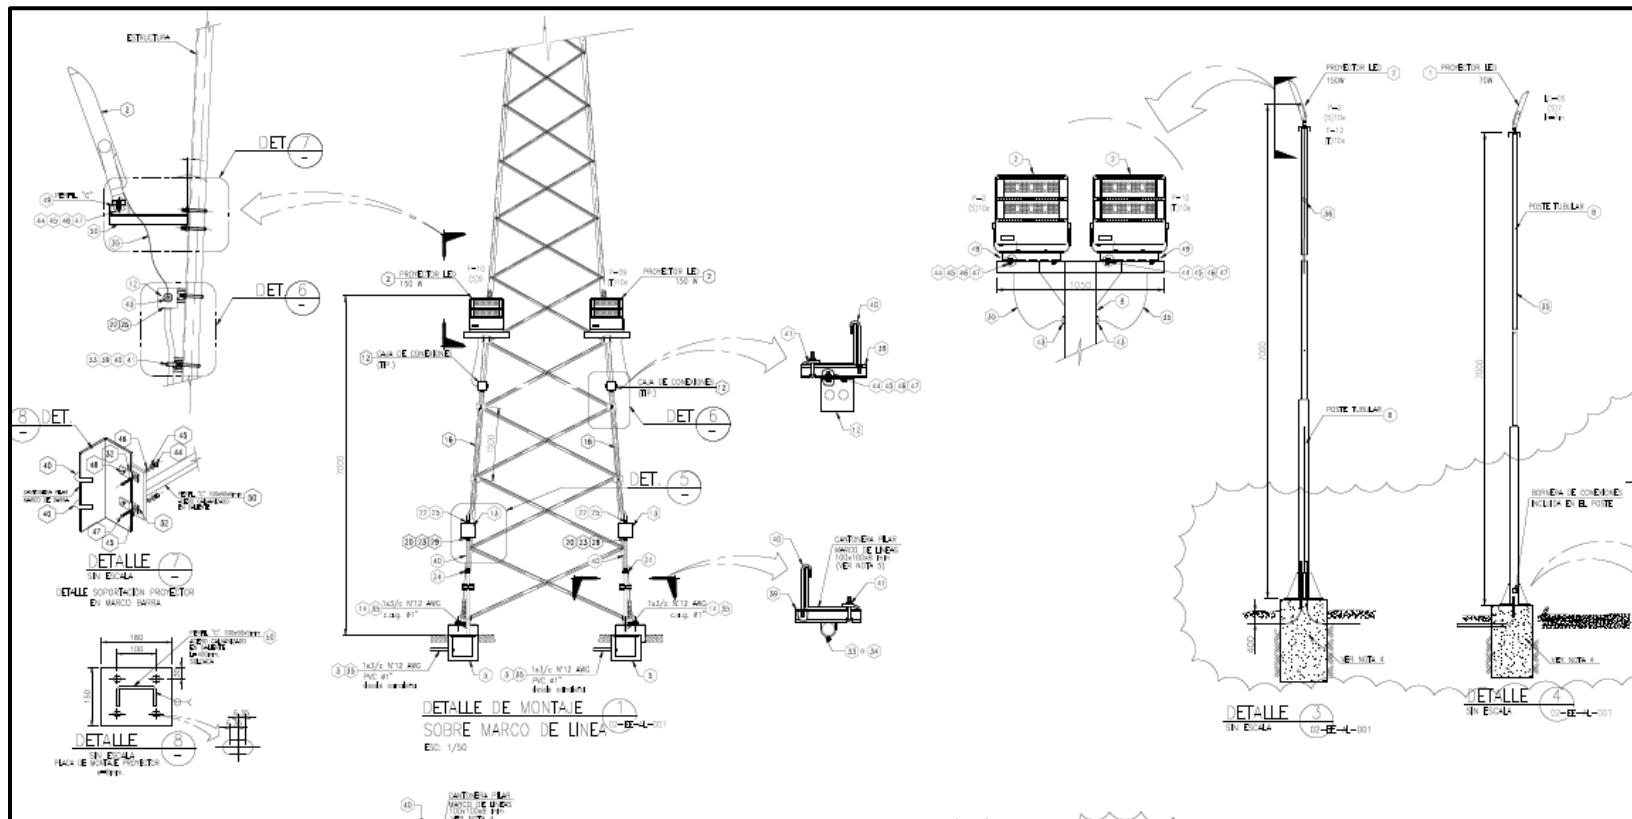
Fotografía 10. Detalle de montaje de luminarias exteriores en SE Seccionaladora Río Salado

Imagen del plano presentado por el titular, con el detalle del montaje de las luminarias exteriores instaladas en la subestación Seccionaladora Río salado.

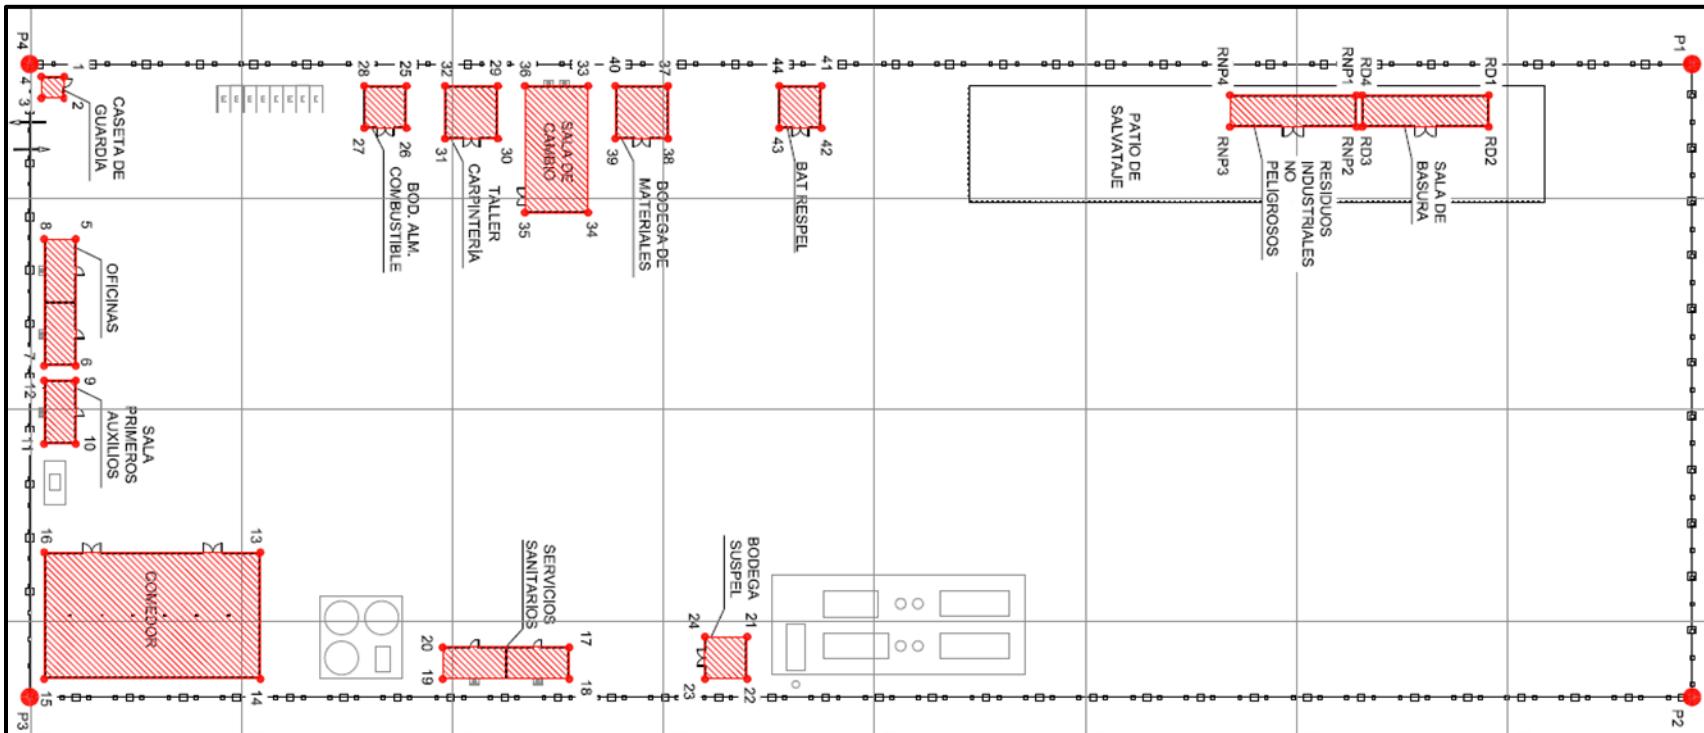
Fotografía 12. Plano detalle Instalación de Faena

En la imagen se observa el plano del área de instalación de faena presentado por el titular en respuesta a requerimiento del acta de inspección ambiental de fecha 30 de septiembre del año 2021. No obstante, en terreno se constató la presencia de luminaria exterior en áreas al aire libre sin techumbre a la cual aplica el Decreto Supremo N°43 del año 2011.

- ✓ Plano en formato kmz y .pdf que identifique clara y precisa la ubicación de las luminarias exteriores en la Instalación de Faena. El informe señaló que “*según RCA 115 del 24-04-2014, DIA, Permiso Ambiental Sectorial (PAS) 160 y memoria explicativa de instalaciones de faenas temporales y permanentes del proyecto (IFC), no se considera instalación de luminarias para obras preliminares o temporales, que es lo que se encuentra aprobado para construcción. Sin embargo y respecto a las luminarias existentes en las oficinas, las que vienen instaladas de fabrica sobre la puerta de acceso en cada uno de los contenedores, que son luces tipo tortuga que hace referencia el informe; estas apuntan directamente a piso y se encuentran bajo el alero de la techumbre, lo que no genera contaminación lumínica a la atmósfera, y serán retiradas una vez desmovilizadas las instalaciones temporales, correspondientes a etapa de construcción.*
