INFORME TÉCNICO DE FISCALIZACIÓN AMBIENTAL

PROGRAMA DE CUMPLIMIENTO

VEGA MODELO DE TEMUCO

DFZ-2021-3134-IX-PC

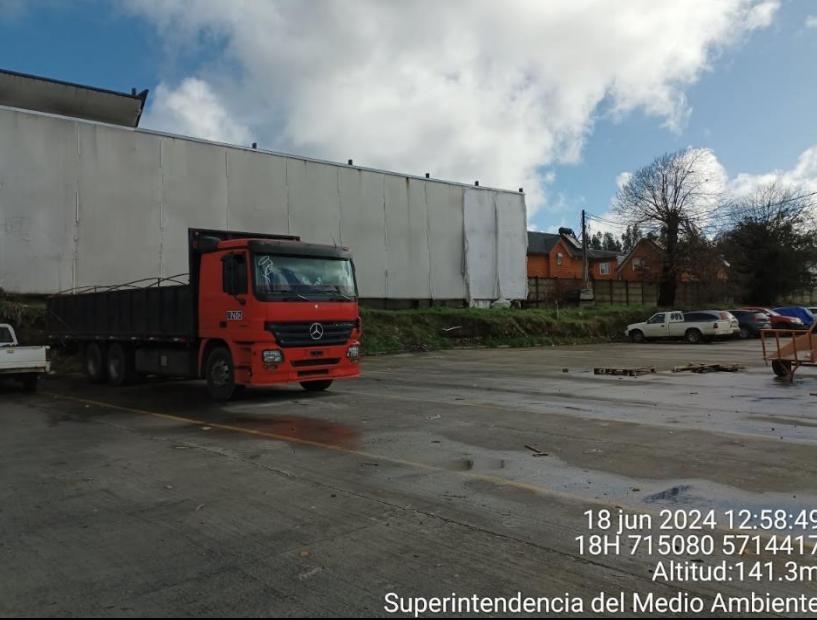
<p>18 jun 2024 12:58:49 18H 715080 5714417 Altitud:141.3m Superintendencia del Medio Ambiente</p> <p>Fotografía 1. Imagen de la barrera acústica instalada en Vega Modelo.</p>	<p>18 jun 2024 12:55:24 18H 715055 5714445 Altitud:139.4m Superintendencia del Medio Ambiente</p> <p>Fotografía 2. Parte posterior de la barrera acústica de Vega Modelo.</p>

<p>Hechos, actos y omisiones que constituyen la infracción: La obtención, con fechas 11 y 12 de marzo de 2020, de Niveles de Presión Sonora Corregidos (NPC) de 56 dB(A) y 51 dB(A) respectivamente, siendo todas las mediciones efectuadas en horario nocturno, en condición interna, con ventana abierta la primera y en condición externa la segunda, en un receptor sensible ubicado en Zona III.</p>						
<p>Normativa pertinente: D.S. N°38/2011, Norma de emisión de Ruidos generados por fuentes que indica.</p>						
<p>Descripción de los efectos producidos por la infracción: Se han generado, al menos, molestias en la población circundante por el ruido generado por motivo de la infracción.</p>						
Nº	Acción	Tipo de Acción	Plazo de ejecución	Indicador de cumplimiento	Medios de verificación	Resultados de la Fiscalización
1	Barrera acústica: Consiste en una barrera con un material cuya densidad debe ser superior a los 10 kg/m ² , la cual se debe instalar lo más cerca posible de la fuente para ser efectiva.	En Ejecución.	Fecha Inicio: 19-05-2021. Fecha Término: 18-12-2021.	Se efectuará apantallamiento acústico en el receptor, dado que el proceso productivo de Inmobiliaria y Comercial Vega Modelo de Temuco S.A. está circunscrito en un predio de 10 hectáreas aproximadamente. Estas pantallas acústicas serán en base de doble plancha OSB de 11,1 mm de espesor, lana de vidrio de 50 mm de espesor y densidad de 10 (kg/m ³), con una altura de 6 metros y una extensión de 58	Boletas y facturas. Fotografías fechadas.	<p>Hechos constatados:</p> <ol style="list-style-type: none"> 1. Se realiza inspección en unidad fiscalizable “Vega Modelo” de Temuco, en atención a verificar la ejecución y estado de las medidas implementadas según el Programa de Cumplimiento vigente. 2. En las instalaciones se realiza una reunión informática con el Sr. Arturo Lopez, supervisor de guardias, en donde se informa el motivo de la inspección. El Sr. Lopez posteriormente acompaña al fiscalizador al sector de ubicación de la barrera acústica. 3. Se inspecciona el lado Oeste del recinto en donde se constata la instalación de una barrera acústica que tiene un largo de 60 m y una altura de 5 a 6 m. Esta barrera tiene una estructura metálica y sus paredes están cubiertas por paneles de OSB y mantiene una cubierta exterior de una malla de color blanco de material polietileno o similar. La barrera acústica

<p>metros aproximadamente, permitiendo que la pantalla acústica tenga un efecto de mitigación de presión sonora respecto del receptor sensible y los receptores sensibles que se encuentran inmediatamente adyacentes a éste. Además, se debe considerar sobre la pantalla acústica una cumbre de 1,2 metros de altura, con un ángulo de inclinación que cubra el sector de ubicación del receptor sensible, con una extensión aproximada de 22,8 metros.</p>		<p>se mantiene en buen estado, solo presenta desprendimiento de malla de polietileno en su parte Norte. Esta barrera se ubica entre las viviendas colindantes por el lado Oeste y patio de estacionamiento de camiones. Ver fotografías 1 y 2.</p> <p>Examen de la información:</p> <p>4. En Reporte Final (Anexo 3) se presentaron fotografías fechadas y georreferenciadas de la construcción y habilitación de la barrera acústica. También, se presentan una serie de boletas y facturas, que acreditan la compra de materiales y mano de obra utilizados en la instalación de la barrera acústica, entre boletas y facturas, suman un total de más de 29 millones de pesos.</p>

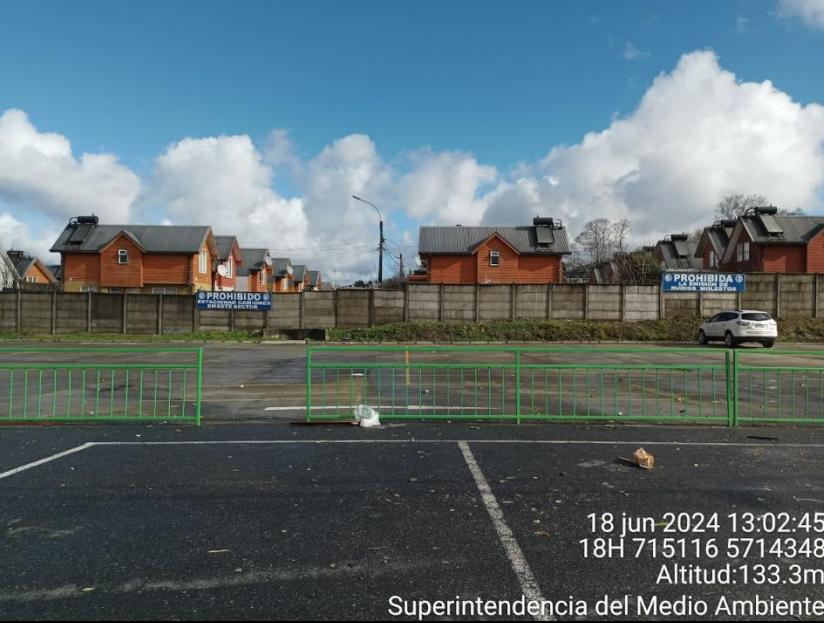
<p>18 jun 2024 13:02:45 18H 715116 5714348 Altitud:133.3m Superintendencia del Medio Ambiente</p>

<p>18 jun 2024 13:03:17 18H 715118 5714339 Altitud:138.8m Superintendencia del Medio Ambiente</p>
<p>Fotografía 3. Imagen del estacionamiento cercado para vehículos particulares.</p>	<p>Fotografía 4. Imagen de uno de los varios letreros informativos en Vega Modelo.</p>
