INFORME TÉCNICO DE FISCALIZACIÓN AMBIENTAL

SEDE DE LA CONTRALORÍA REGIONAL DE TARAPACÁ

DFZ-2024-1842-I-NE

MAYO 2024

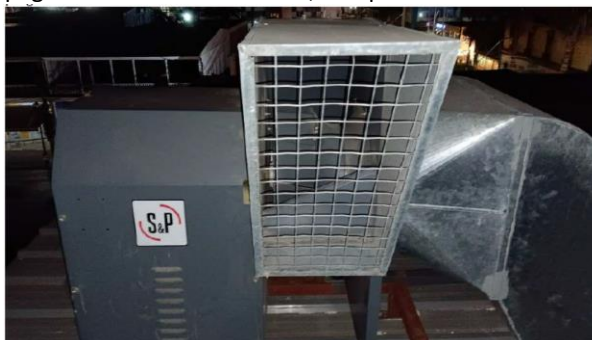
Se revisó directamente el timer o programador diario del equipo ventilador de extracción, el cual está ubicado en el interior del tablero de climatización del piso 4, detectando que se encontraba operando en modo función continua, es decir, sin programación horaria diferenciada.

Fotografía 1. Ventilador de extracción apagado en horario nocturno, comprobando correcto funcionamiento del programador horario.

Se realizó la corrección de este programador con el apoyo del personal del contratista de climatización, ajustando la programación horaria para que el equipo funcione desde las 08:00 horas hasta las 18:00 horas, horario en el cual automáticamente se corta, verificando esa condición a las 18:00 horas en punto, y posteriormente también se realizó una ronda nocturna, verificando que la condición deseada se logró.

Durante el horario comprendido entre las 18:00 y las 08:00 horas, el ventilador de extracción quedó programado para que no opere, es decir, se encuentre apagado.
