INFORME TÉCNICO DE FISCALIZACIÓN AMBIENTAL

PLANTA ÁCIDO SULFÚRICO MEJILLONES

DFZ-2024-80-II-RCA

JUNIO 2024

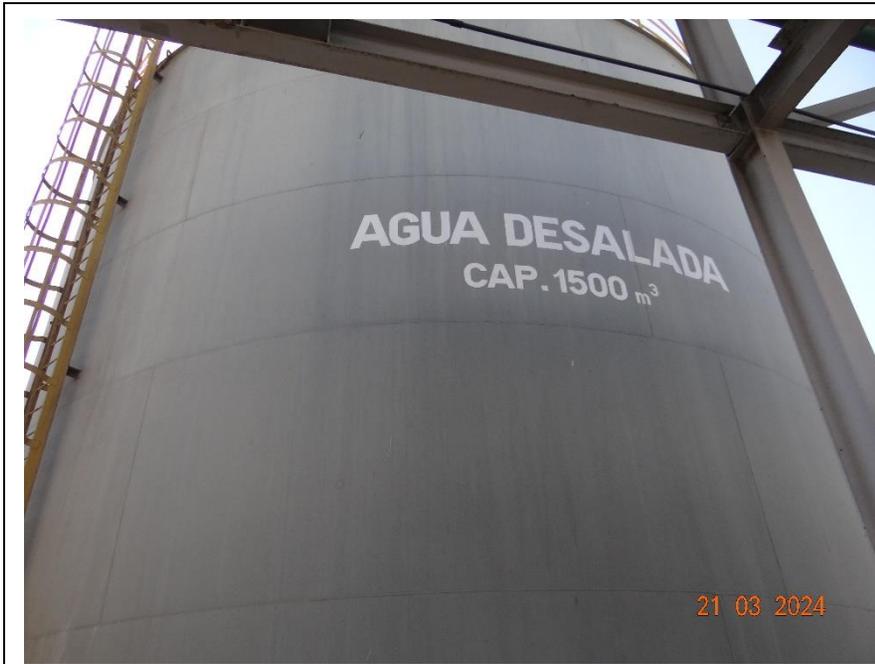
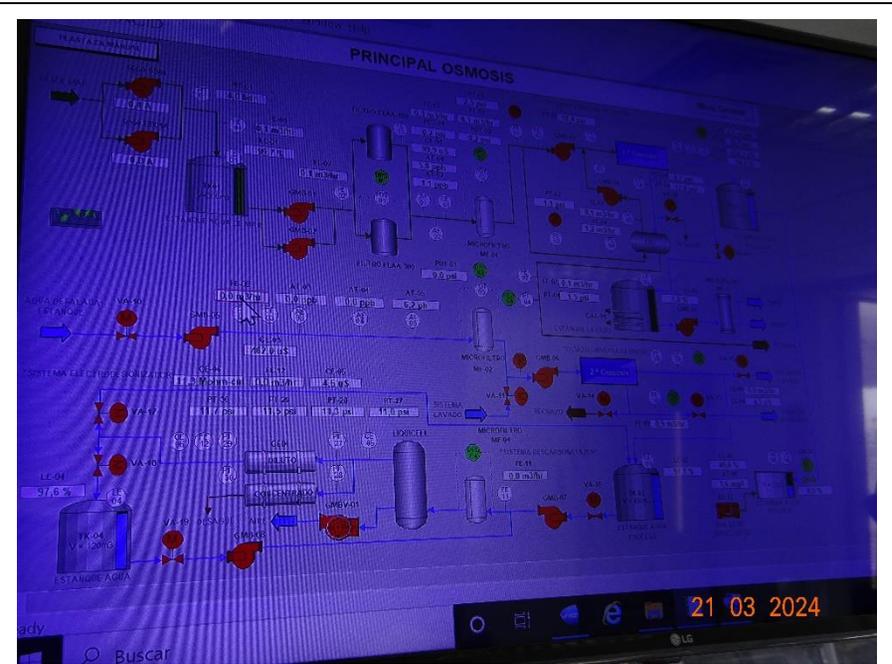
Hechos constatados en inspección ambiental. Con fecha 21 de marzo de 2024 se realiza inspección ambiental a la UF, levantando Acta de Inspección Ambiental (Anexo 1), donde se constatan los siguientes hechos: <i>a. En Planta de Osmosis Inversa, se constata estanque de almacenamiento de 1.500 m³. Esta se trata de agua desalada que es destinada para los procesos industriales, abastecimiento de agua potable y red de incendios.</i>

- b. *En sala de control se constata que la plata de osmosis inversa, al momento de la inspección, se encuentra detenida, pues la capacidad de almacenamiento se encuentra al 99%. En el panel de control se observó el registro diario de agua de mar captada ingresada durante el día, un promedio de 100 m³/h y que el caudal medio de descarga es de 76 m³/h.*

Fotografía 1	Fecha: 21-03-2024		Fotografía 2	Fecha: 21-03-2024	
Coordenadas UTM Datum WGS84 Huso 19	Norte: 7.444.840	Este: 355.197	Coordenadas UTM Datum WGS84 Huso 19	Norte: 7.444.781	Este: 355.132
Descripción del medio de prueba: Estanque acumulación agua desalada en costado de Planta de Osmosis Inversa. 1.500 m ³ de capacidad. Desde este estanque se extrae agua para agua de proceso, agua potable y red de incendio.			Descripción del medio de prueba: Panel de sala de control que muestra el funcionamiento de la planta de osmosis inversa. Al momento de la inspección la planta se encontraba detenida.

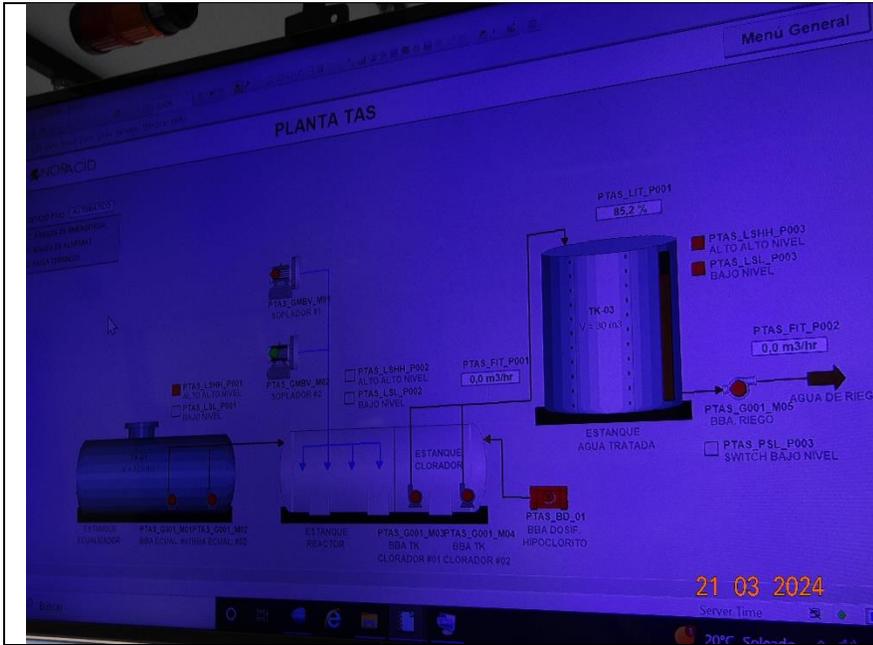
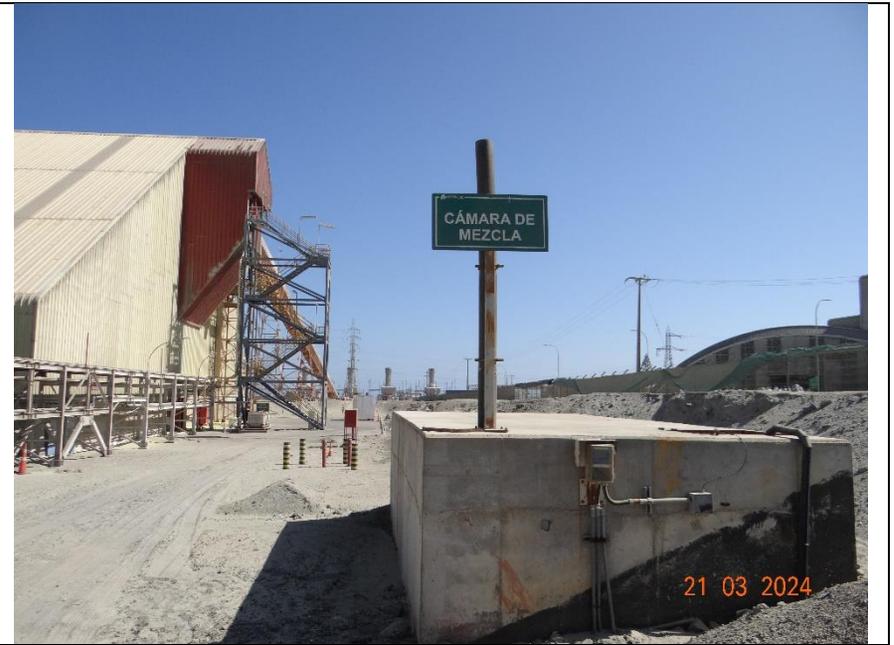
Fotografía 3		Fecha: 21-03-2024		Fotografía 4		Fecha: 21-03-2024	
Coordenadas UTM Datum WGS84 Huso 19		Norte: 7.444.781	Este: 355.132	Coordenadas UTM Datum WGS84 Huso 19		Norte: 7.444.912	Este: 355.166
Descripción del medio de prueba: Sala de control. Se muestra en pantalla el funcionamiento de la Planta de Tratamiento de Aguas Servidas. En el panel se observa que el agua acumulada en el estanque es utilizada para riego.				Descripción del medio de prueba: Cámara de mezcla. Cámara donde confluyen los residuos líquidos de la planta previa a la descarga por emisario submarino.

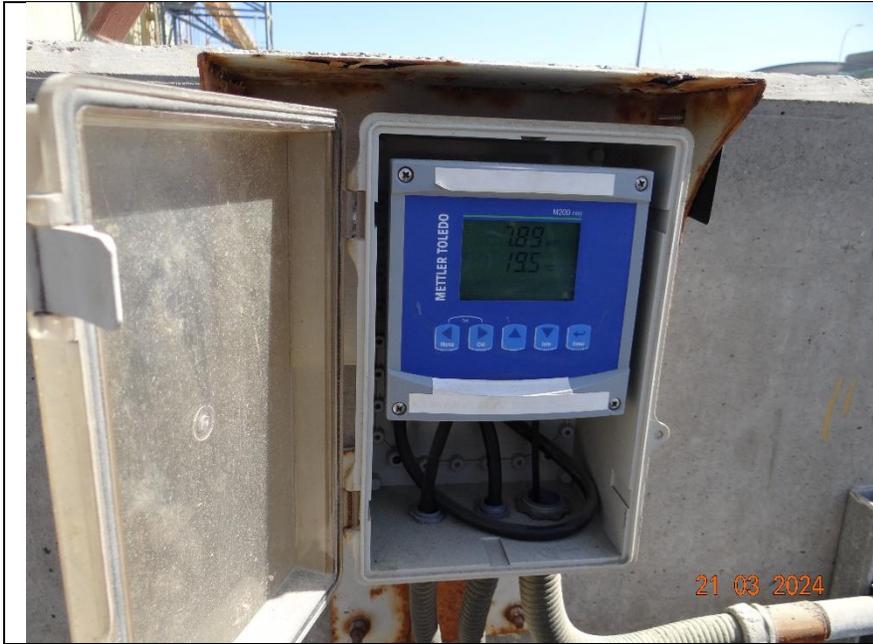
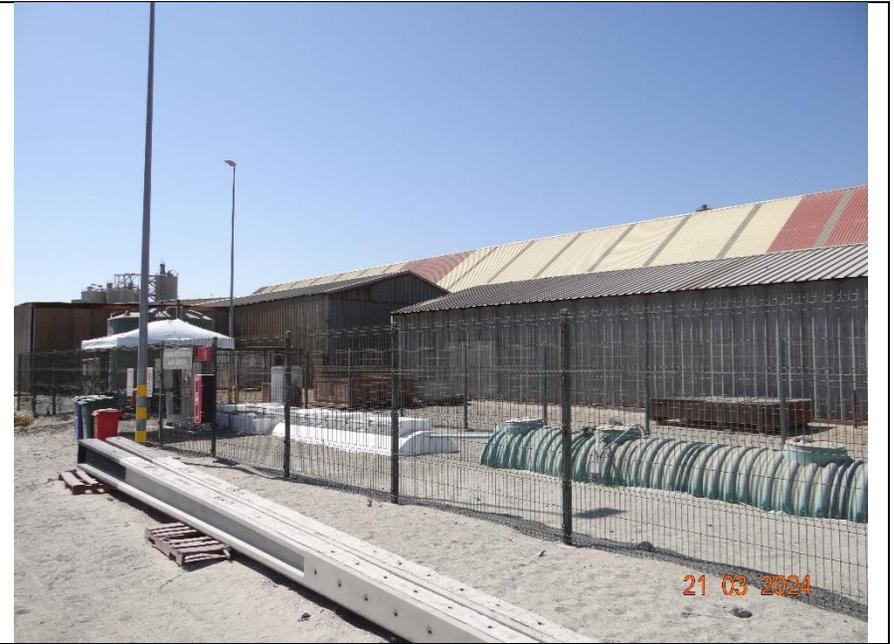
- c. *El Sr. Claudio Salinas, Jefe de Operaciones de NORACID, informa en la inspección ambiental que las aguas tratadas en la Plata de Tratamiento de Aguas Servidas (PTAS) no se descargan a través de emisario submarino al mar, puesto que el sistema no se encuentra conectado. Se constata en la PTAS un estanque de 30 m³ de almacenamiento de aguas tratadas. El Sr. Salinas informa que estas aguas son utilizadas para riego de áreas verdes.*

Fotografía 5		Fecha: 21-03-2024		Fotografía 6		Fecha: 21-03-2024	
Coordenadas UTM Datum WGS84 Huso 19	Norte: 7.444.912	Este: 355.166		Coordenadas UTM Datum WGS84 Huso 19	Norte: 7.444.968	Este: 354.954	
Descripción del medio de prueba: Tablero monitor de cámara de mezcla, donde se mide pH y temperatura.				Descripción del medio de prueba: Planta de tratamiento de aguas servidas. Se observa estanque equalizador y estanque reactor. Al fondo se observa estanque de almacenamiento de aguas tratadas.
