## INFORME TÉCNICO DE FISCALIZACIÓN AMBIENTAL

### Requerimiento de Ingreso al SEIA

**“INMOBILIARIA ROSSAN LTDA-HUMEDAL VALLE VOLCANES”**

**DFZ-2024-2112-X-SRCA**

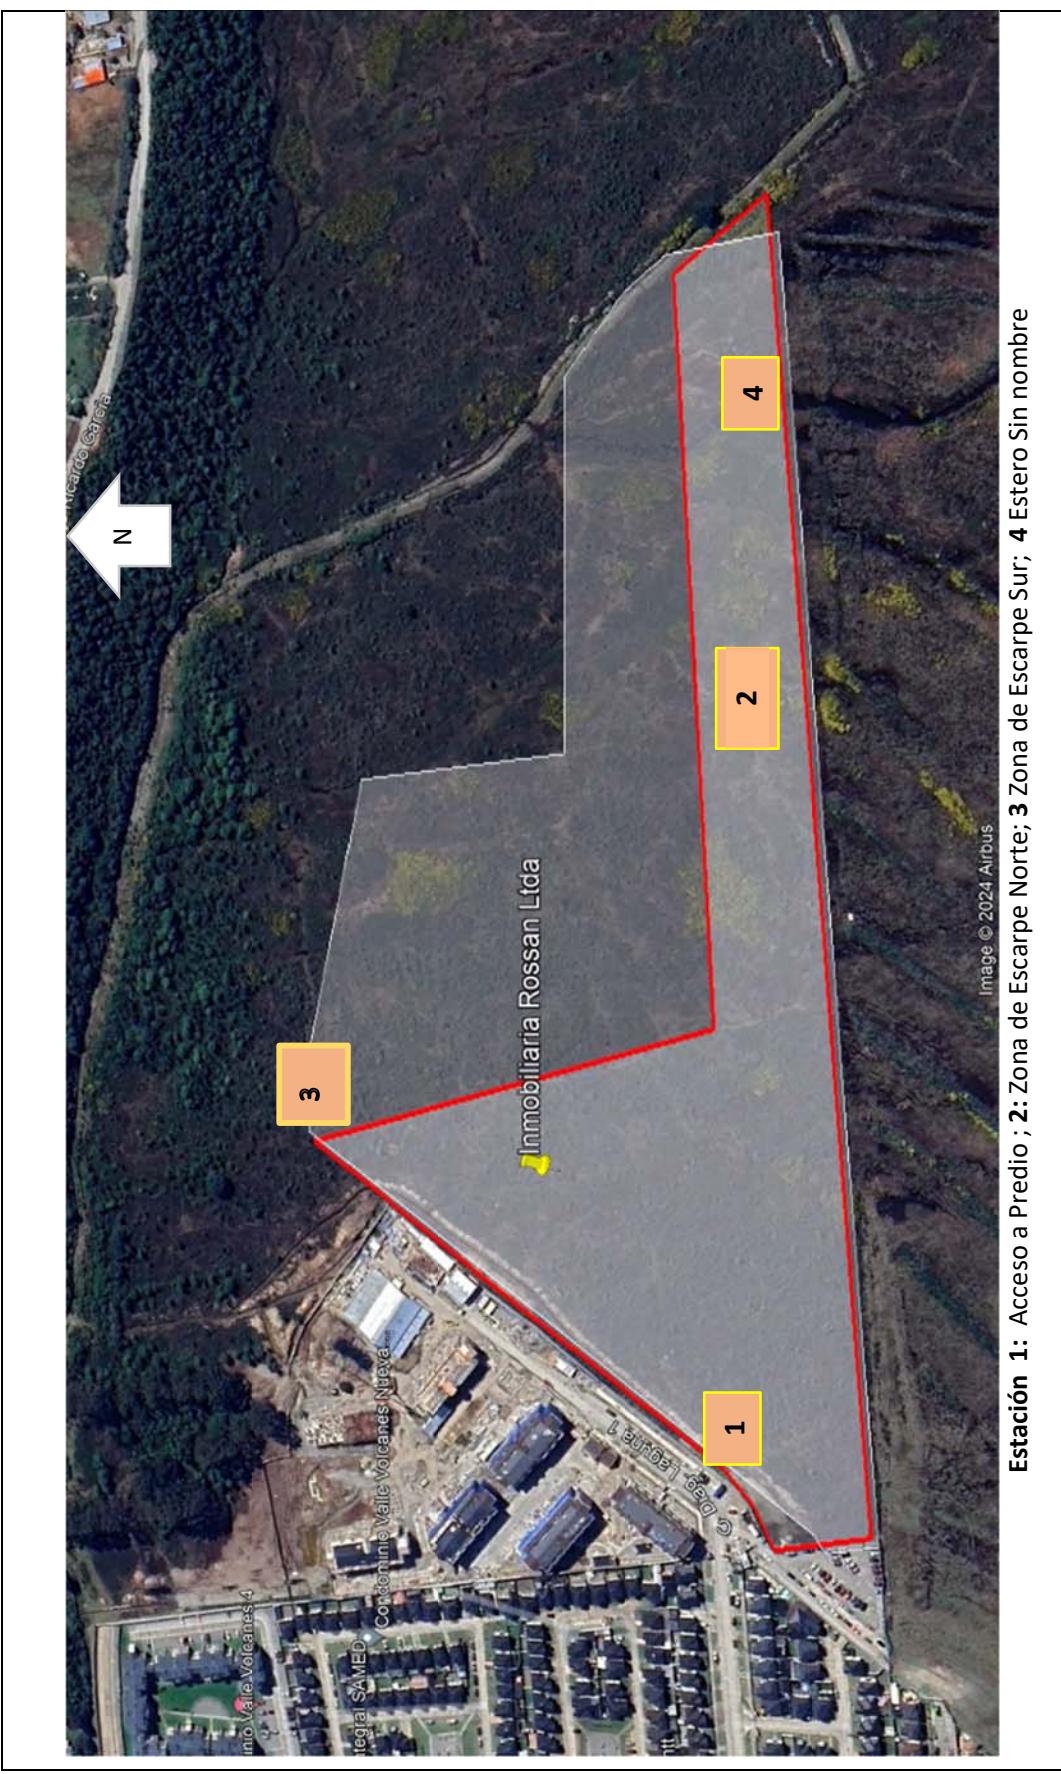
### 3.3.2 Esquema de recorrido

**Estación 1:** Acceso a Predio; **2:** Zona de Escarpe Norte; **3:** Zona de Escarpe Sur; **4:** Estero Sin nombre

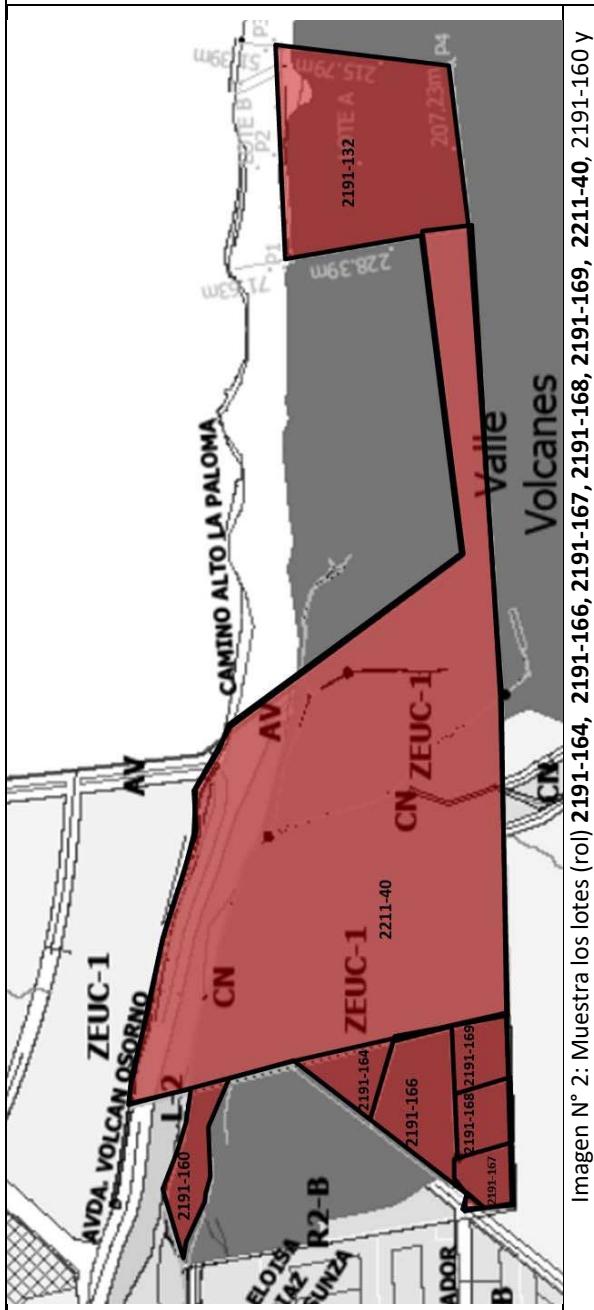
Imagen N° 2: Muestra los lotes (rol) 2191-164, 2191-166, 2191-169, 2211-40, 2191-160 y 2191-132 que es dueña la Inmobiliaria. En negrita aquellos lotes donde Rossan efectúo labores en el Humedal.

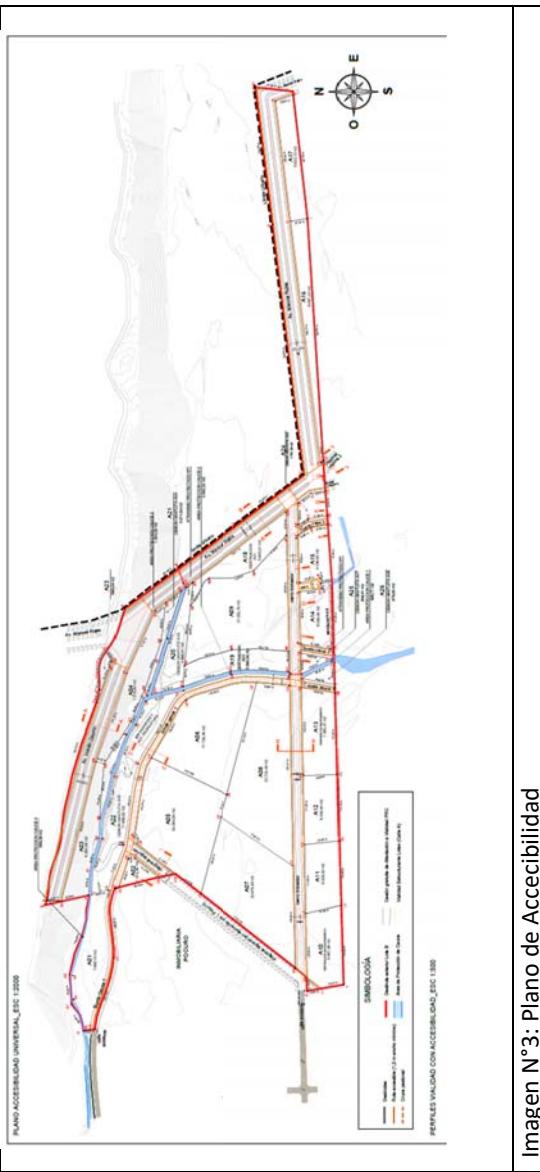
- Adjunta Plano de accesibilidad, que da cuenta de los deslinde, Rutas accesible (veredas y pavimento), áreas de protección de cauce y cruce peatonales, entre otros.

Imagen N°3: Plano de Accesibilidad

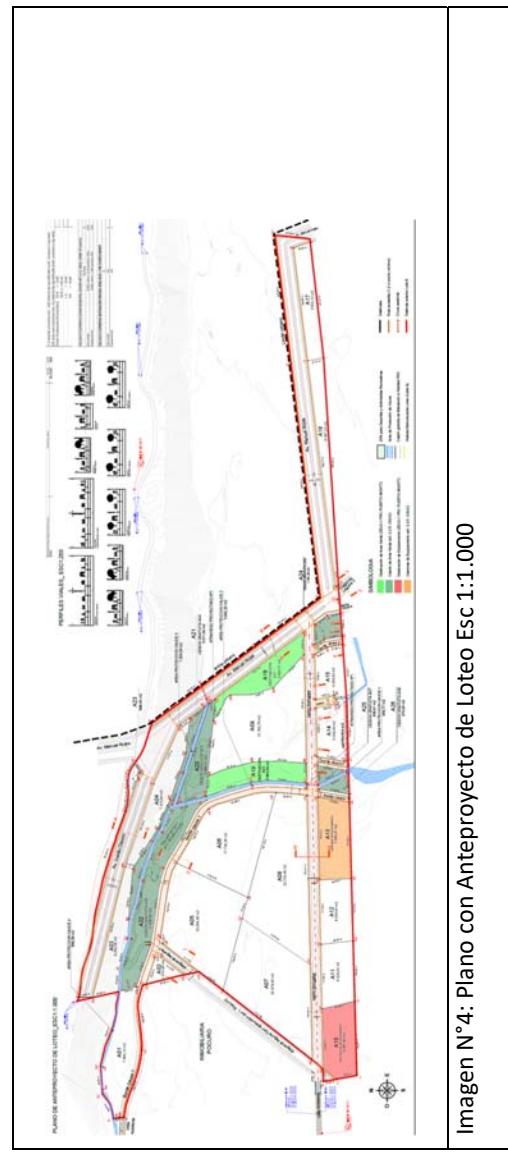
Imagen N°4: Plano con Anteproyecto de Loteo Esc 1:1.000

Lo anterior, se vuelve absolutamente relevante, pues dichos Planos y Memoria de Loteo dan cuenta de un Proyecto Inmobiliario, en el cual se presenta como un Anteproyecto que corresponde a un loteo en el sector Valle Volcanes, Comuna de Puerto Montt, de 30,11 hectáreas, dentro de las cuales se quiere desarrollar un proyecto inmobiliario. (lo resaltado es nuestro)

Consiste en generar el LOTE A0 a través de una fusión de 7 lotes: LOTE 3-A de 9,7 hectáreas; LOTE 3-E de 6,3 hectáreas; LOTE 3-G de 14,2 hectáreas; LOTE 3-H de 5,6 hectáreas; LOTE 3-I de 6,1 hectáreas; LOTE 3-J de 6,1 hectáreas y LOTE A de 24 hectáreas.

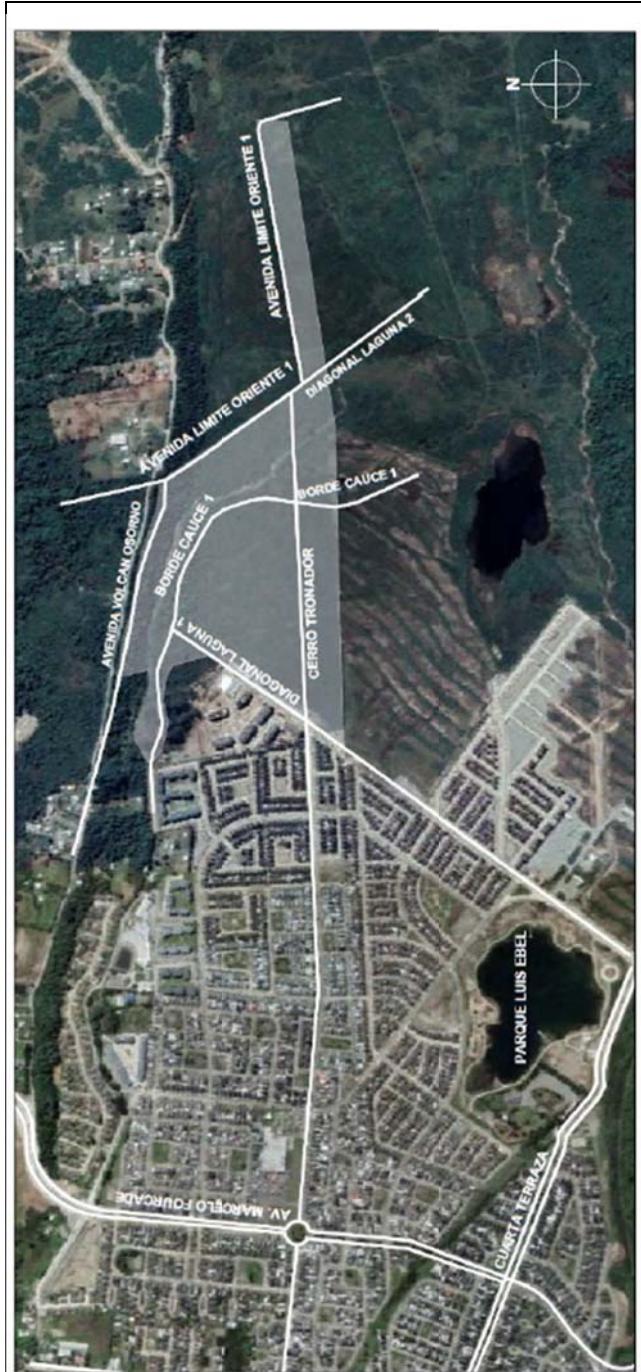
Imagen N°5: Anteproyecto de Loteo sector Valle Volcanes

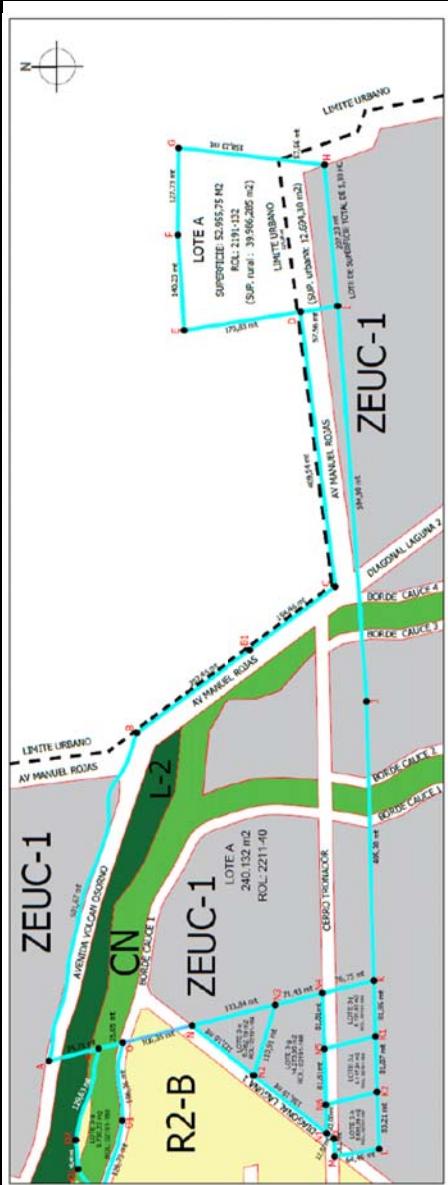
Normativamente, el Anteproyecto se enmarca dentro del área urbana del Plan Regulador Comunal de Puerto Montt con 4 zonas normativas: ZONA ZEUC-1 (zona de extensión urbana condicionada residencial 1), ZONA CN (zona natural de fuentes y cauces naturales de agua), L-2 (zonas de laderas 2), R2-B (zona residencial consolidada).

Imagen N°6: Antiproyecto de loteo al interior del Plan Regulador de Puerto Montt

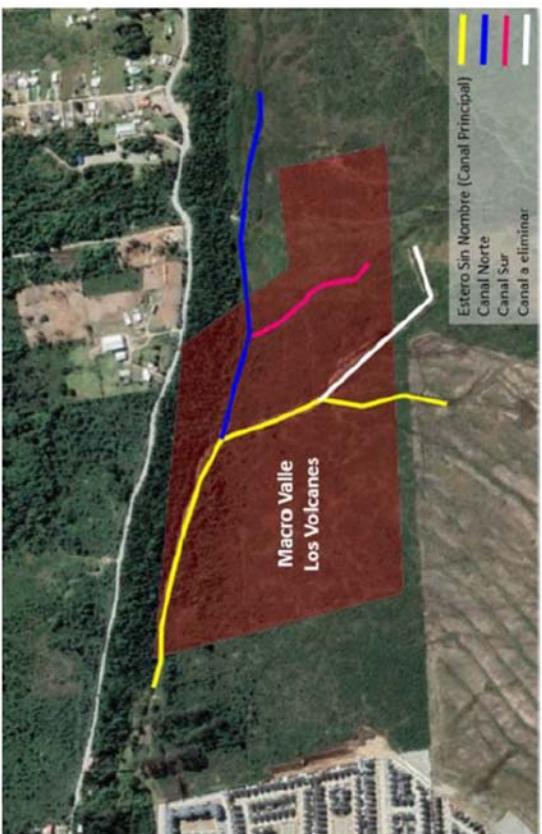
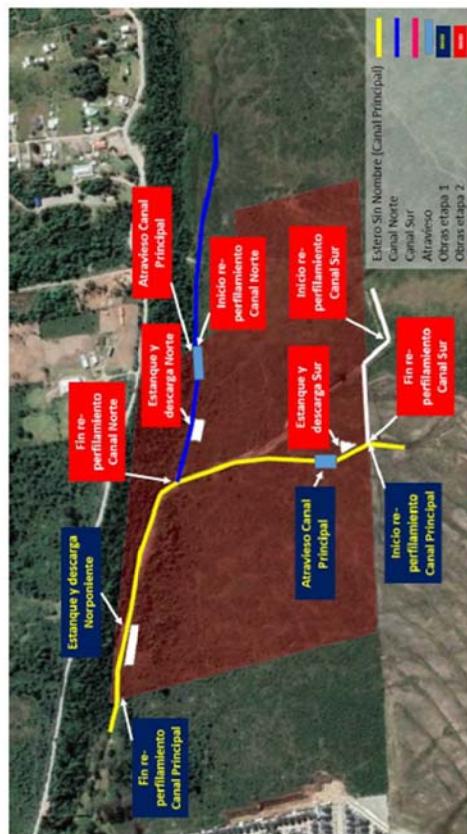
Imagen N°9: Modificación de cauce presentada ante la DGA

Figura 1: Esquema situación actual.

Figura 2: Esquema situación proyectada.

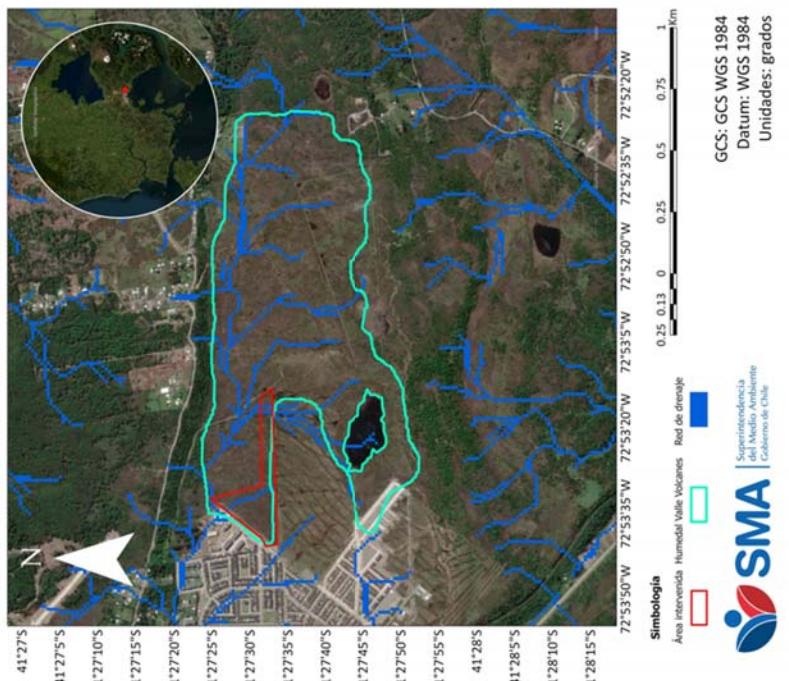
Imagen N°10: Red de drenaje del Humedal Valle Volcanes, incluyendo zona intervenida por el proyecto.

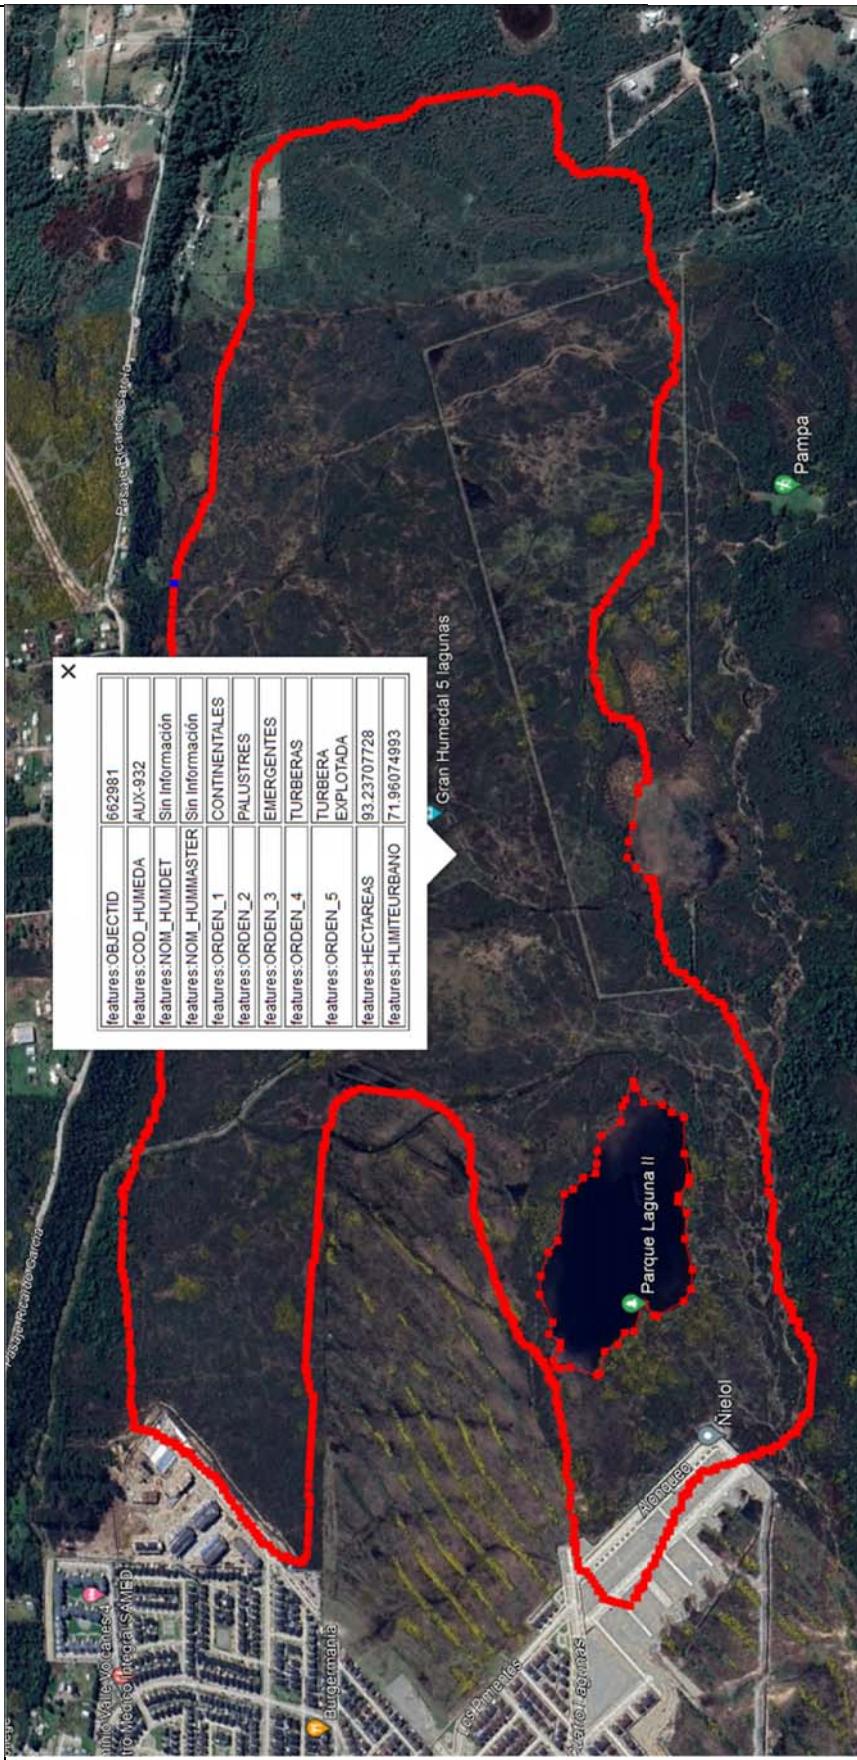
Imagen 11.

**Descripción del medio de prueba:** Imagen Google Earth del Humedal Valle volcanes, inventario MMA (93.23 has)

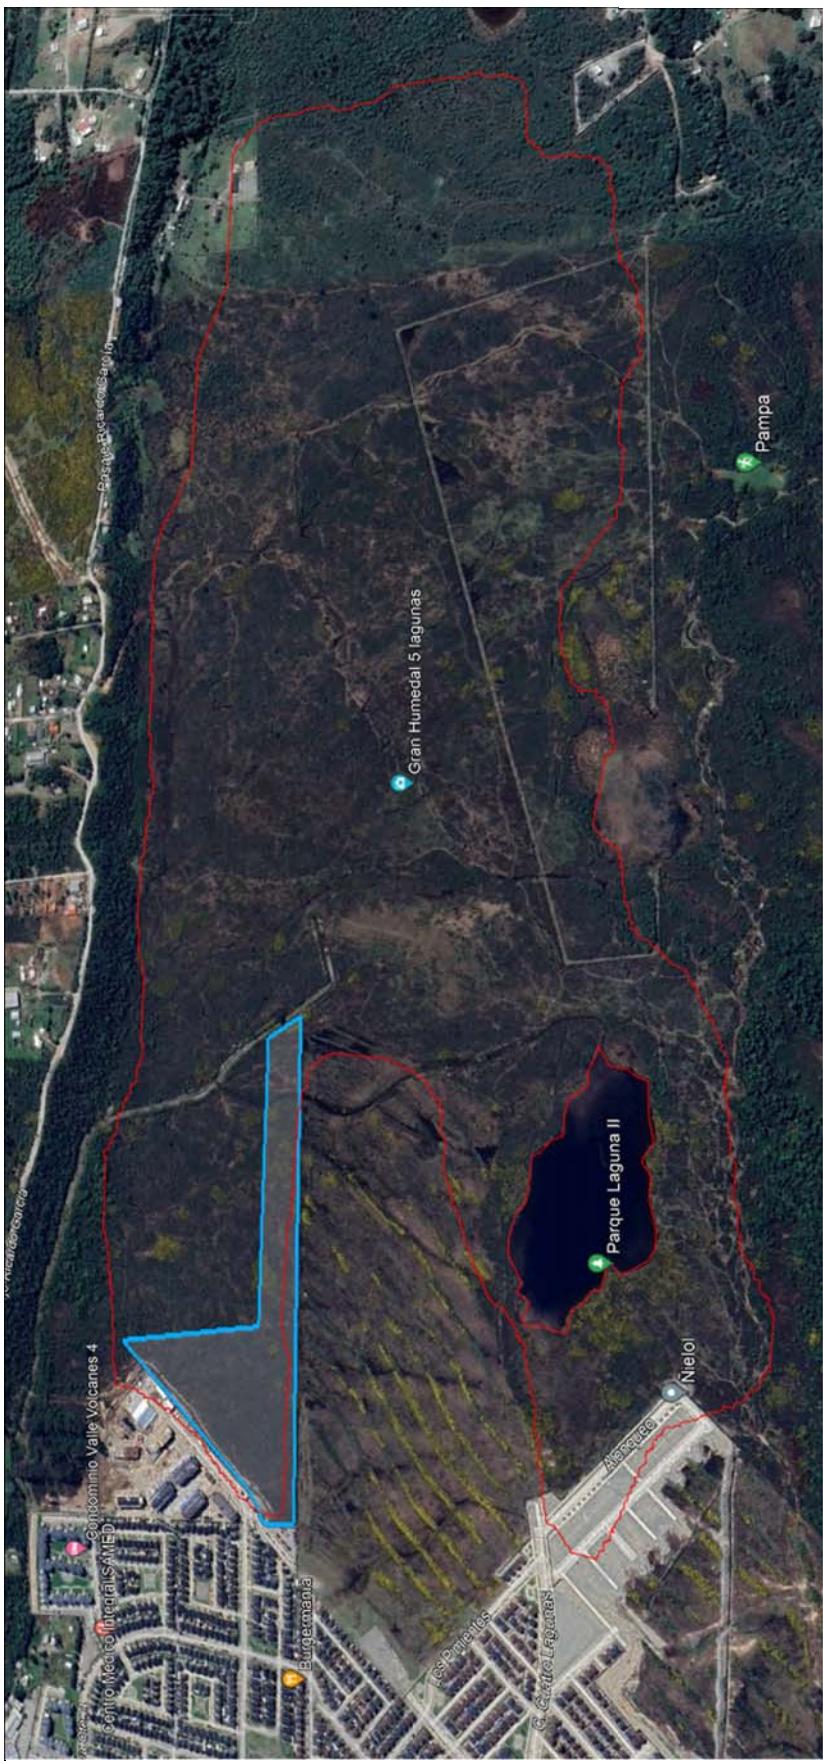
Imagen 11 .

**Descripción del medio de prueba:** Imagen Google Earth con Polígono en azul con la intervención de la Inmobiliaria Rossan al día 24.06.2024, con un total de 5.5 has aproximadamente.

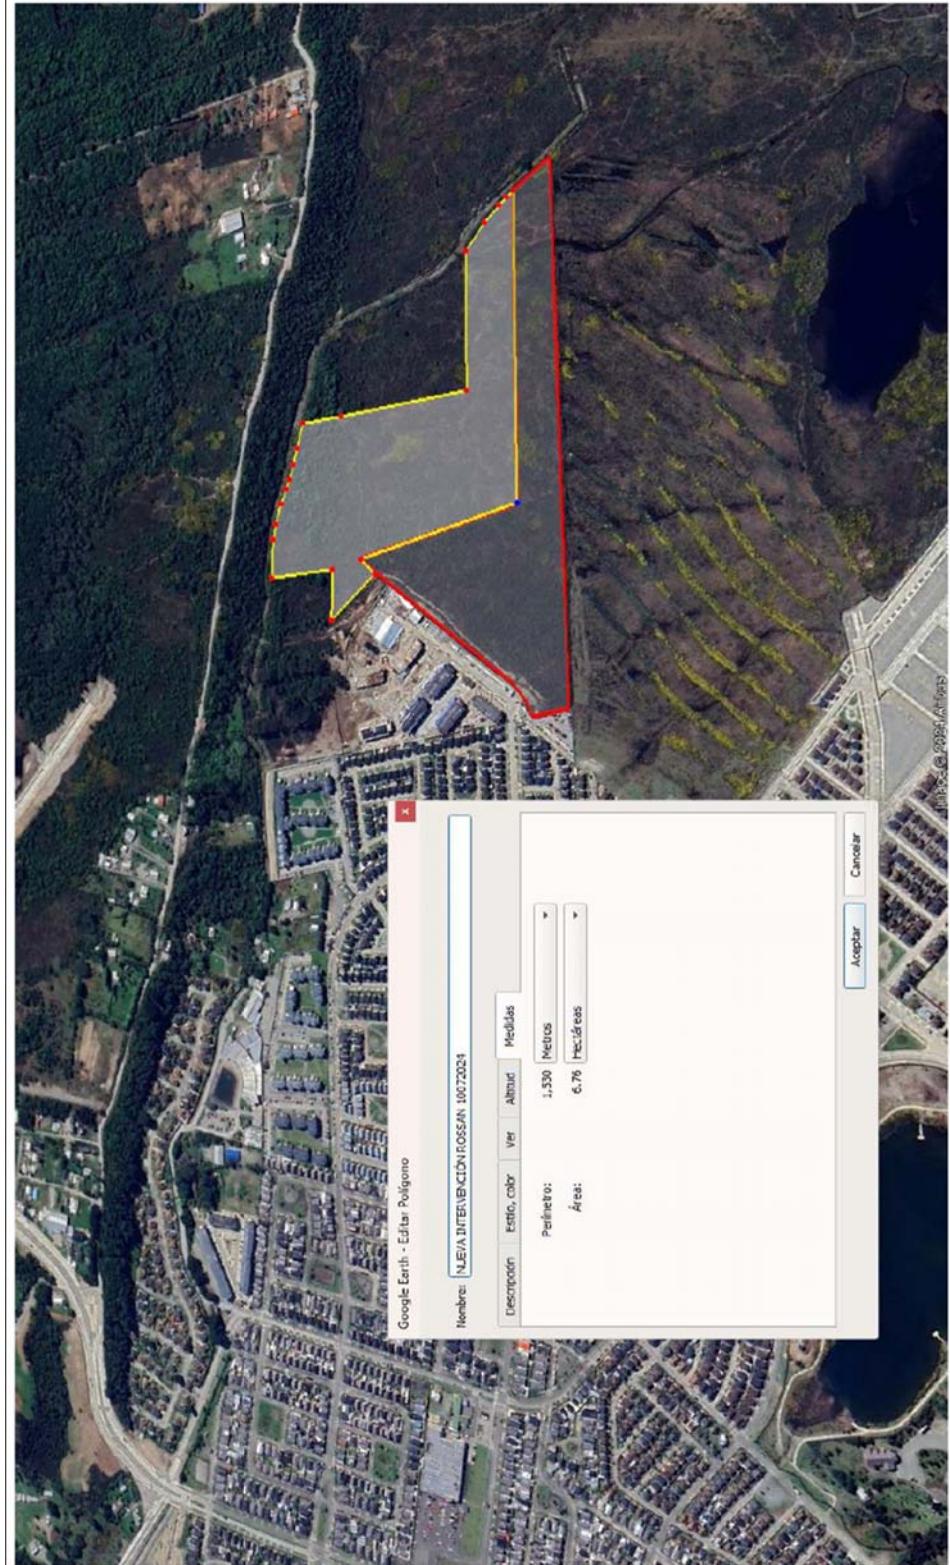
Imagen 12.

**Descripción del medio de prueba:** Imagen Google Earth CON Polígono en blanco con borde amarillo con la intervención de la Inmobiliaria Rossan al día 10.07.2024, con un total de 12,2 has aproximadamente

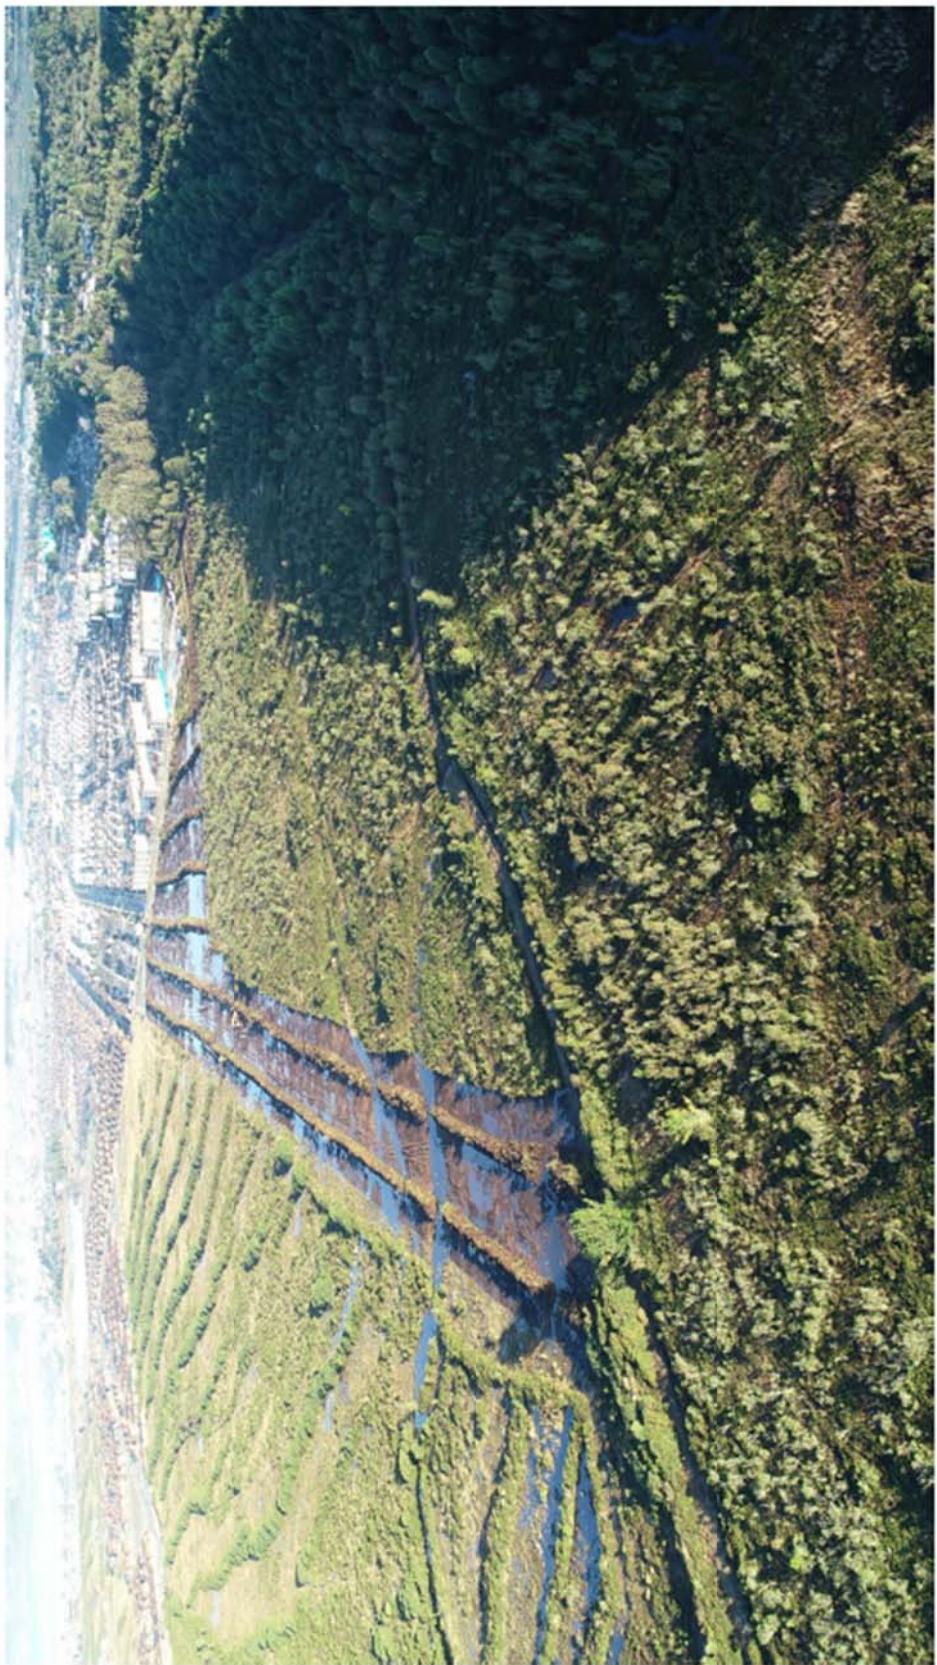
Fotografía 1.  
Fecha: 24.06.2024

**Descripción del medio de prueba:** Foto área del área intervenida (5,5 has)

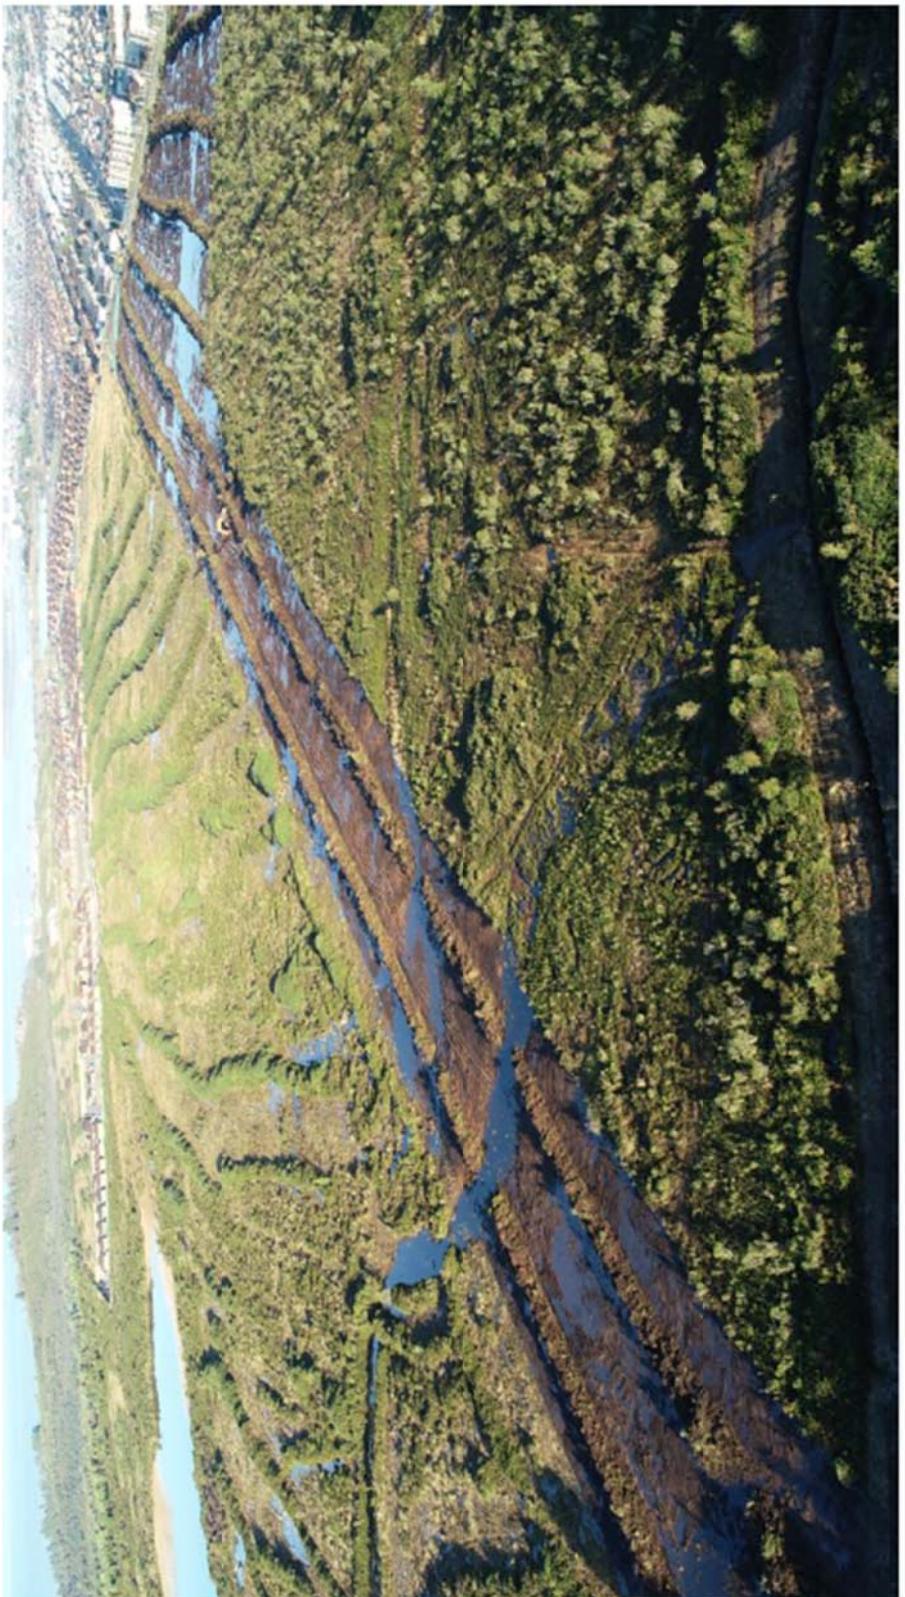
Fotografía 2. Fecha: 24.06.2024

**Descripción del medio de prueba:** Foto Área intervención cauce del estero sin nombre, desagüe de la Laguna Parque II.

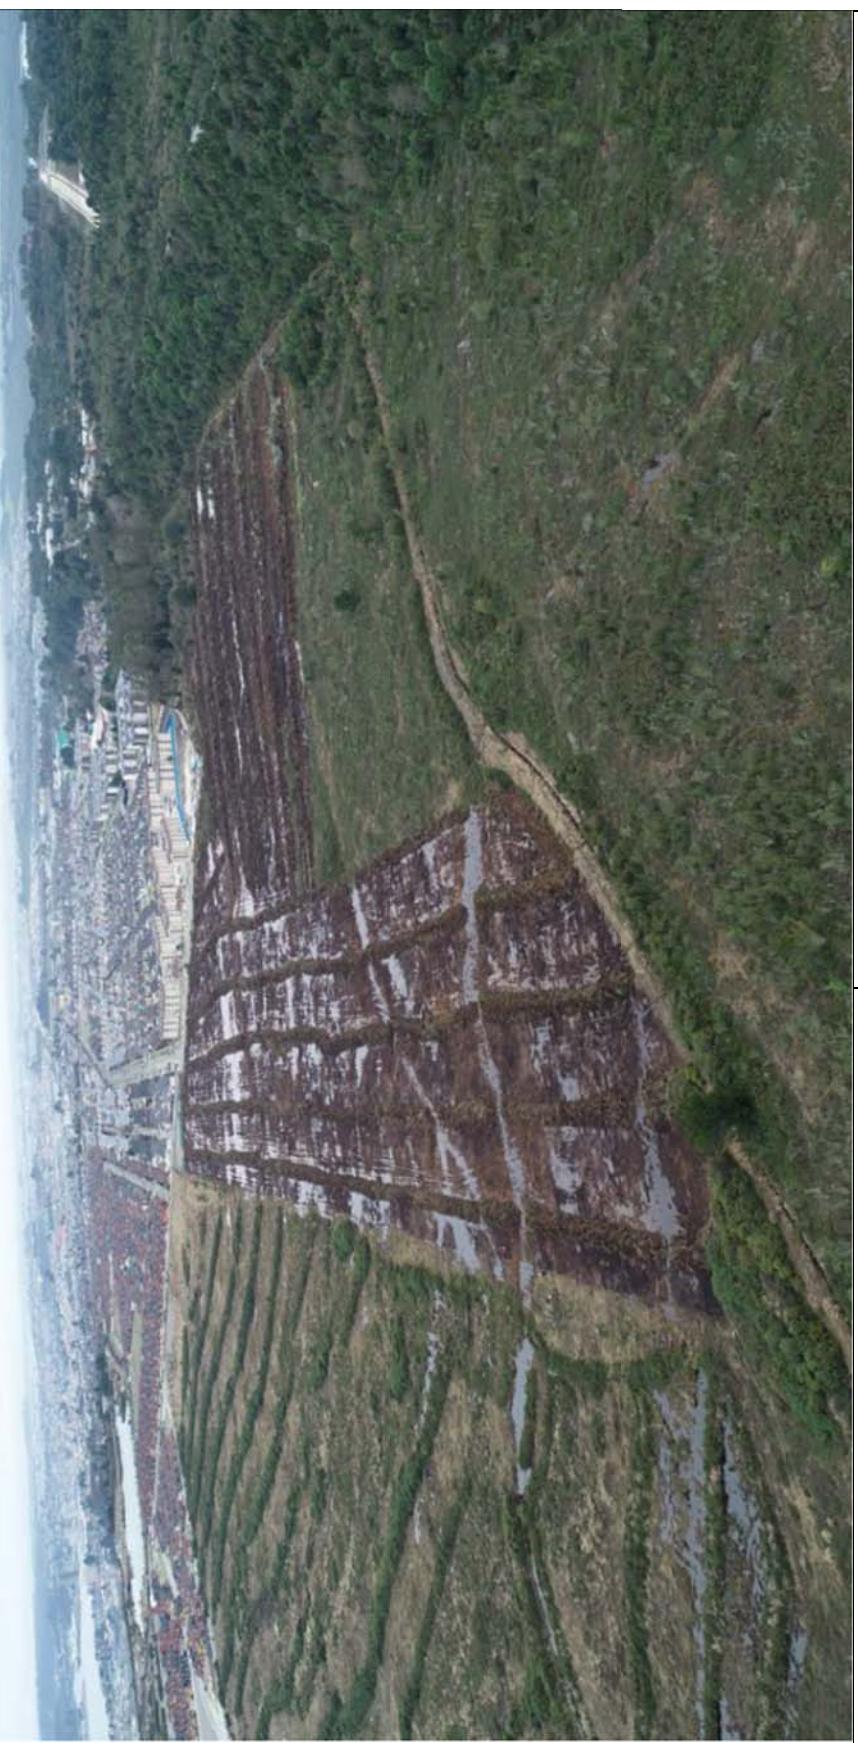
| | <p><b>Fotografía 3</b></p> <p><b>Descripción del medio de prueba:</b> Foto área del área total intervenida (12.2 has)</p> <p><b>Fecha:</b> 10.07.2024</p> |

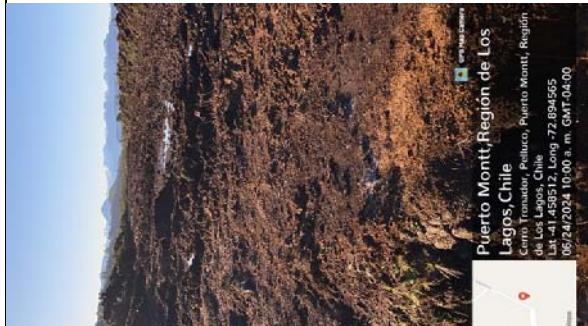
| <p>Puerto Montt, Región de Los Lagos, Chile<br/>Cerro Tronador, Puerto Montt, Región de Los Lagos, Chile<br/>Lat -41.488772 Long -72.894482<br/>06/24/2024 09:57 a.m. GMT+04:00</p> | <p><b>Fotografía N°4:</b><br/>Se observa excavadora realizando trabajo de escape del terreno.</p> <p><b>Fotografía N°5</b><br/><b>Fecha:</b> 24.06.2024</p> <p>Otra de las franjas abiertas en el humedal de 20 m aprox de ancho por 150 m de largo aprox. Se observa el total despeje de la vegetación del Humedal.</p> |

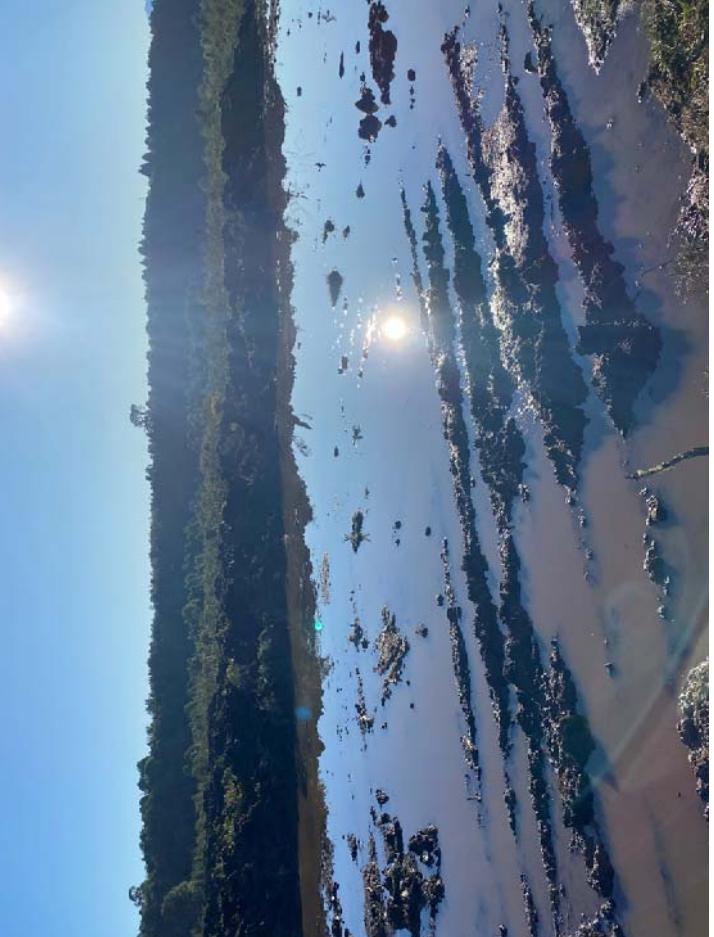
| Zonas de anegamiento en Humedal | | |

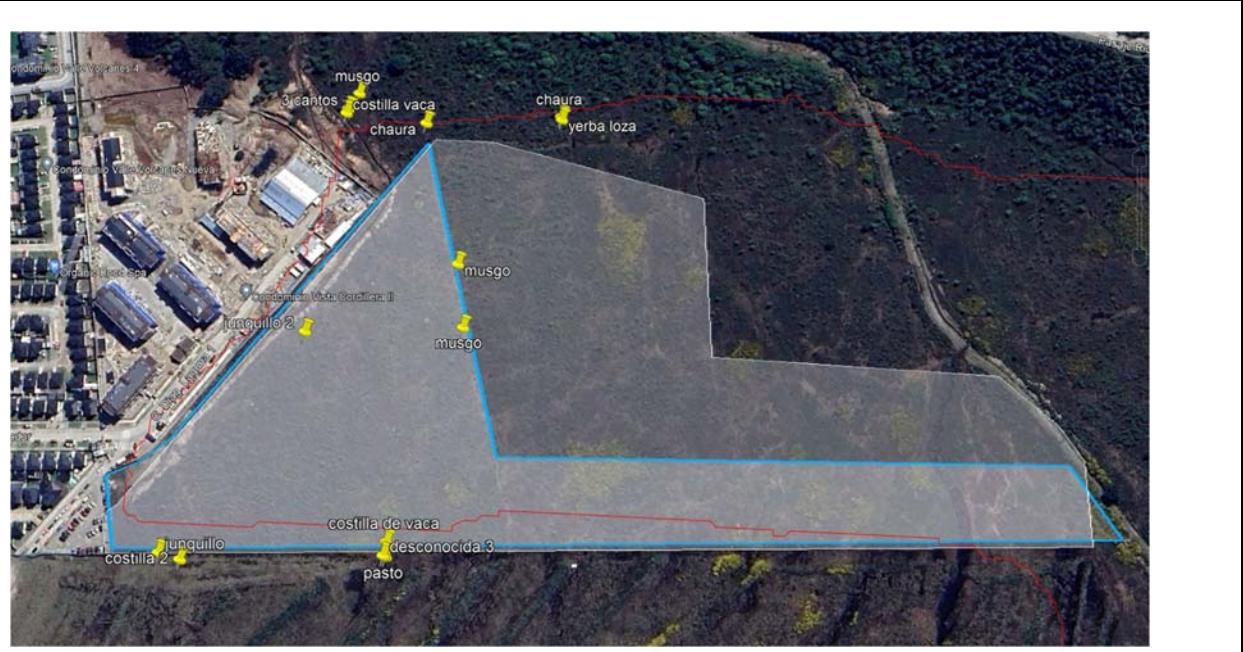
| <b>Imagen N°13</b><br>Imagen Google Earth con posición de la vegetación Hidrófila identificada en Humedal Valle Volcanes en inspección del 10.07.2024 |
