INFORME TÉCNICO DE FISCALIZACIÓN AMBIENTAL

ARIDOS LONQUEN - ISLA DE MAIPO

DFZ-2024-1760-XIII-RCA

JULIO 2024

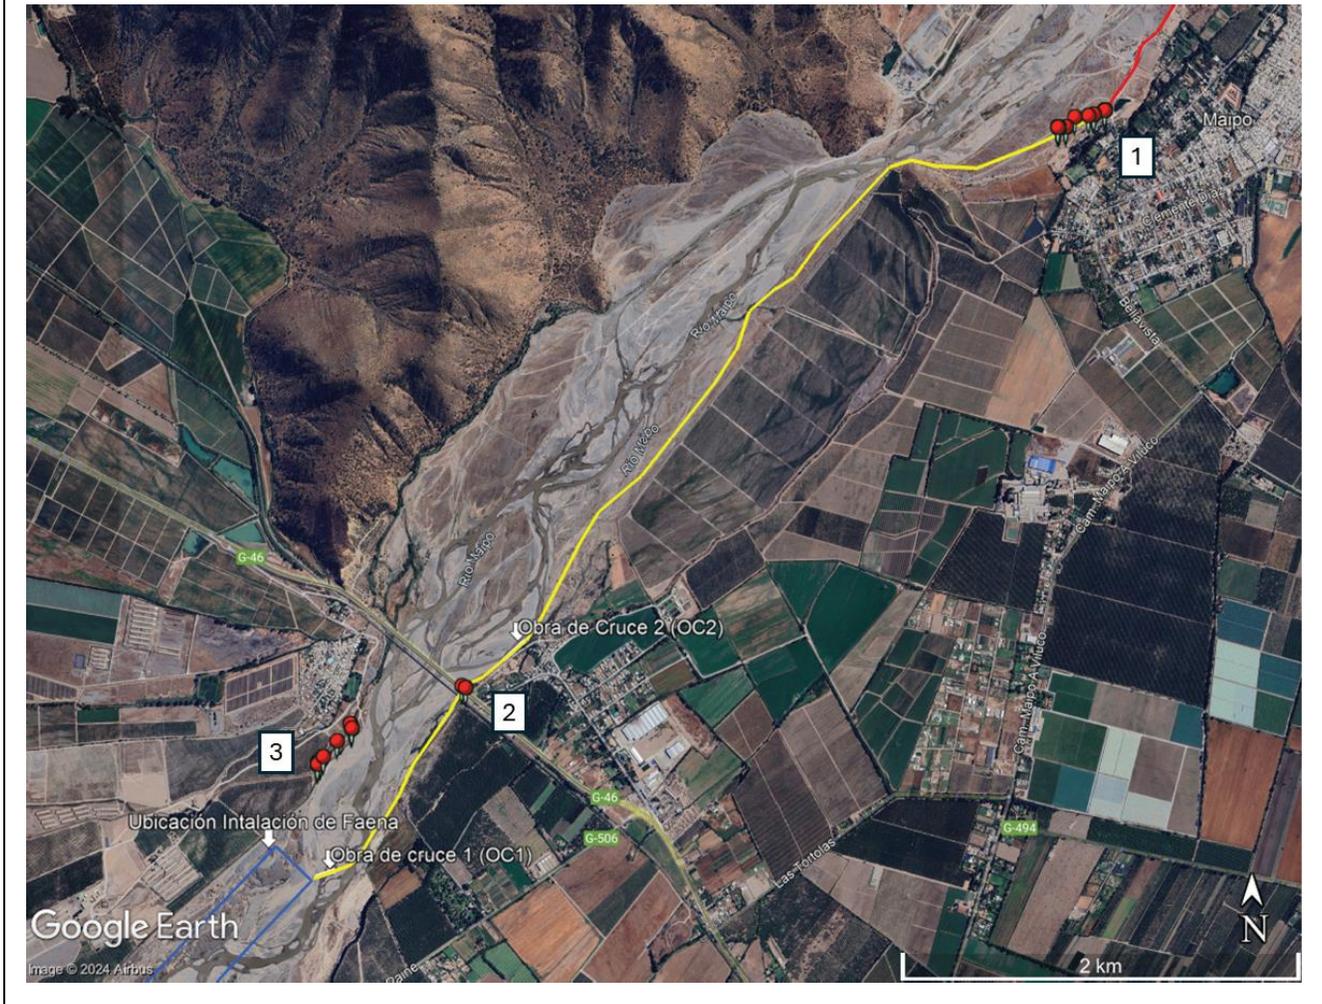
Figura 4. Estaciones de la actividad de inspección del día 18 de junio de 2024.

N° de estación	Nombre	Descripción de estación
1	Inicio Huella	Punto de inicio de camino de libre acceso, huella sin pavimentar.
2	Puente la Puntilla	Al Sur del punto de Inicio de Huella, al norponiente de la localidad de Viluco, parada antes del puente "La Puntilla".
3	Ribera Norte "El Maicillo"	Recorrido por la ribera norte del Río Maipo, en las cercanías de la localidad "El Maicillo"

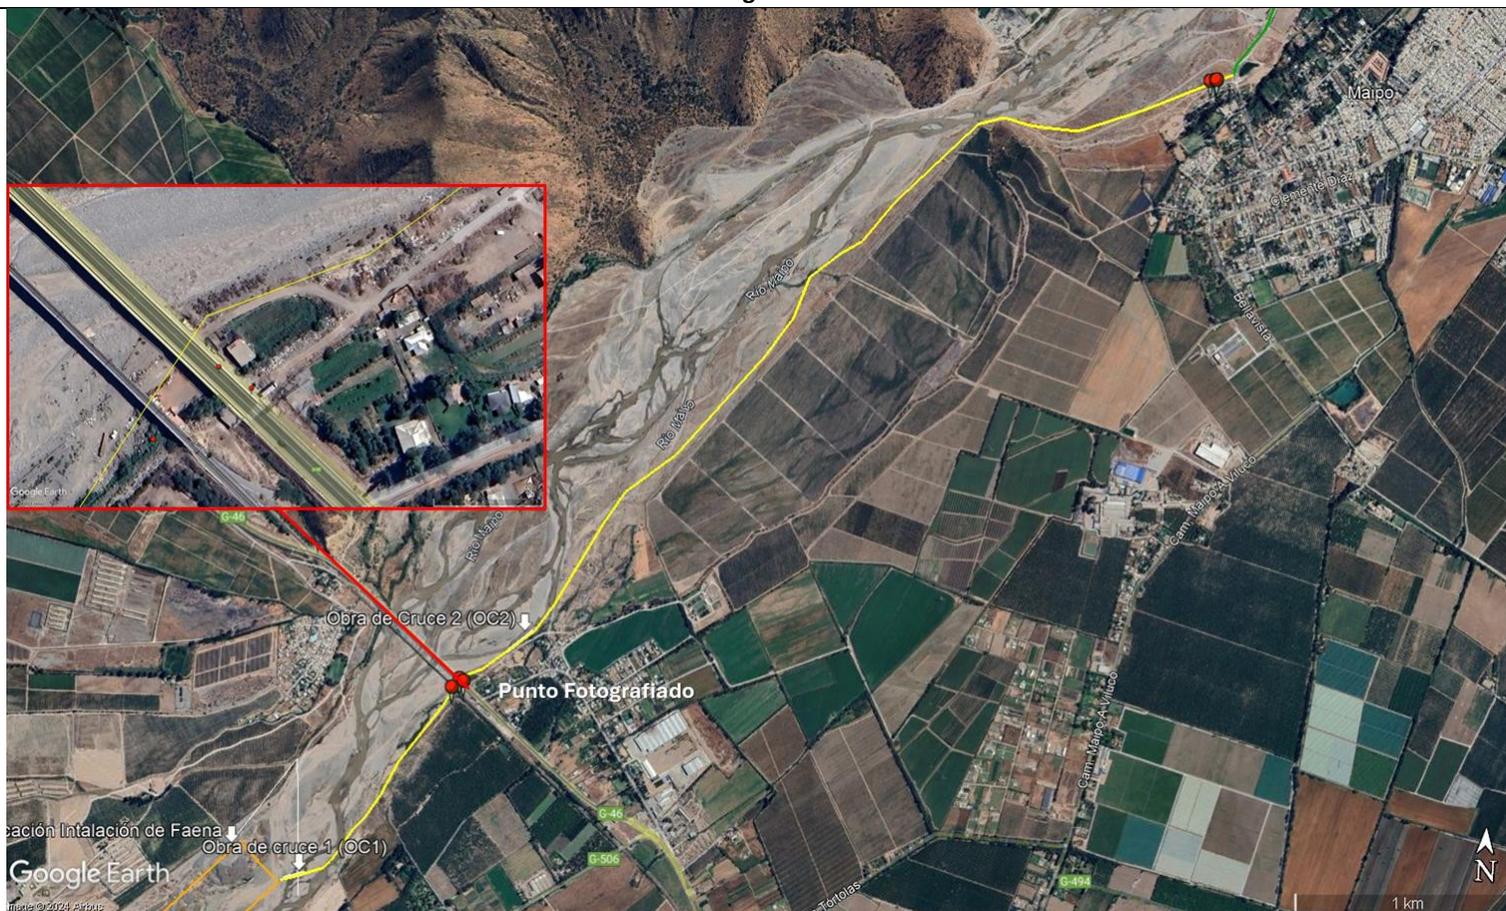
Imagen 2.

- b. Posteriormente en Estación N°2 se observó desde el puente “La Puntilla” en dirección nororiente la existencia de dos caminos, ver imagen 2 y fotografía 2 por la ribera sur del río, uno de ellos sobre la contención fluvial que terminaba en el puente, ver fotografía 3, y otro camino bajo la

Descripción Medio de Prueba: Contexto de la ubicación de Puente la Puntilla y camino de acceso a proyecto.

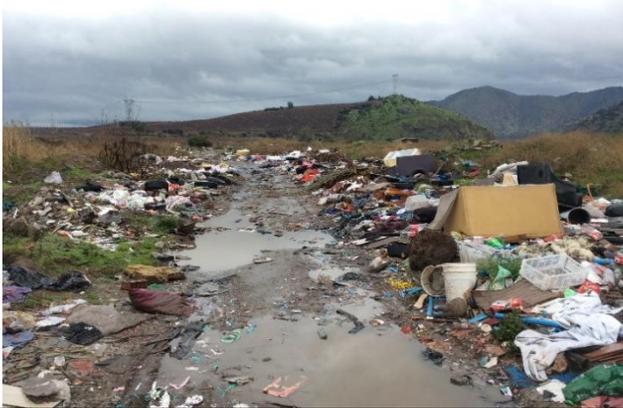
Fotografía 1.

- a. A partir de la inspección ambiental realizada el día 18 de junio de 2024 (Anexo 1), respecto a la actividad/acción de mejoramiento de huella y/o camino existente por la ribera sur del Río Maipo para el acceso al proyecto, se constató la existencia de un camino y/o huella según punto de partida informado en DIA del proyecto, ver imagen 1, se evidenció que el camino y/o huella presentaba desniveles y basura en los alrededores como a ambos lados del camino, ver fotografía 1, luego de avanzado alrededor de 200 metros se hizo imposible continuar debido a las malas condiciones del camino, ver fotografía 1.

Descripción Medio de Prueba: Camino de acceso al proyecto.

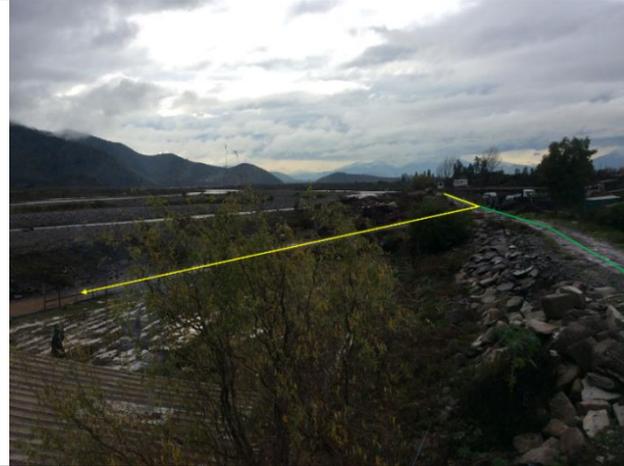
Fotografía 2.

Descripción Medio de Prueba: Camino bajo y sobre contención fluvial, color amarillo y verde respectivamente.

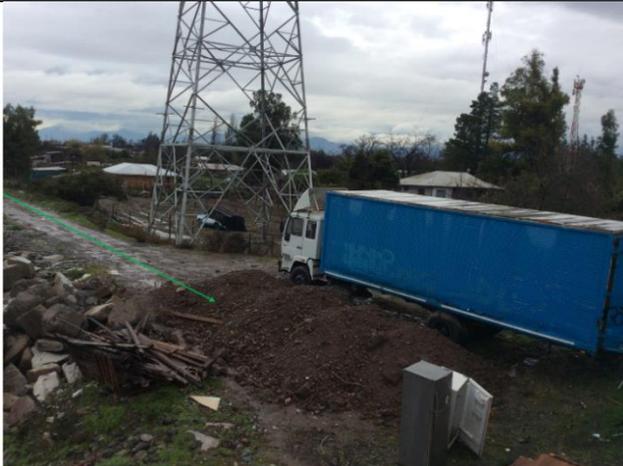
Fotografía 3.

Descripción Medio de Prueba: Camino sobre contención fluvial.

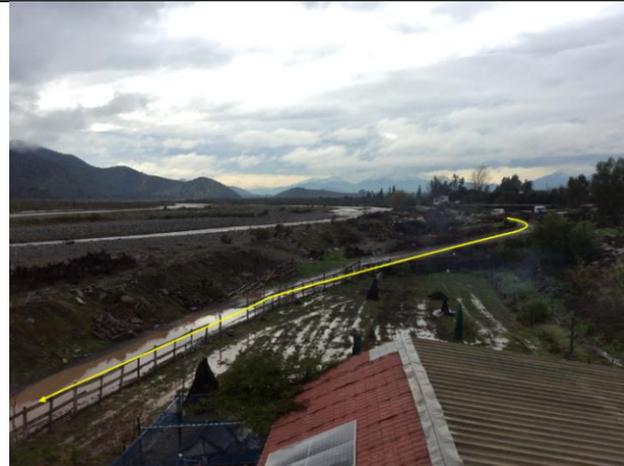
Fotografía 4.

contención fluvial, ver fotografía 4, que continuaba por debajo del puente, el cual se encontraba cubierto de agua. Junto a lo anterior desde este mismo punto se pudo constatar la inexistencia de la Obra de Cruce N°2, ver imagen 3 y fotografía 5.

Descripción Medio de Prueba: Camino bajo contención fluvial.

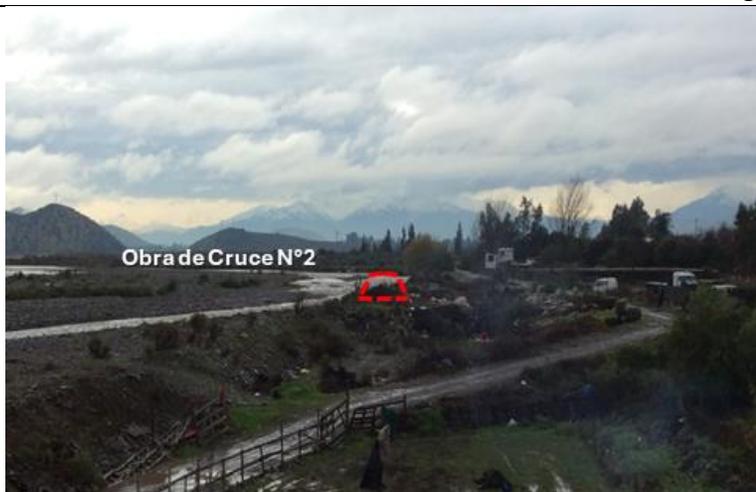
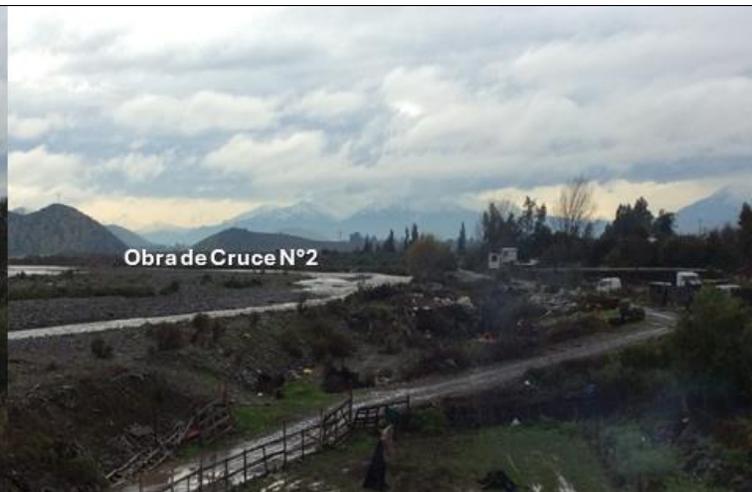
Fotografía 5.

Descripción Medio de Prueba: Estado actual de Obra de cruce N°2.

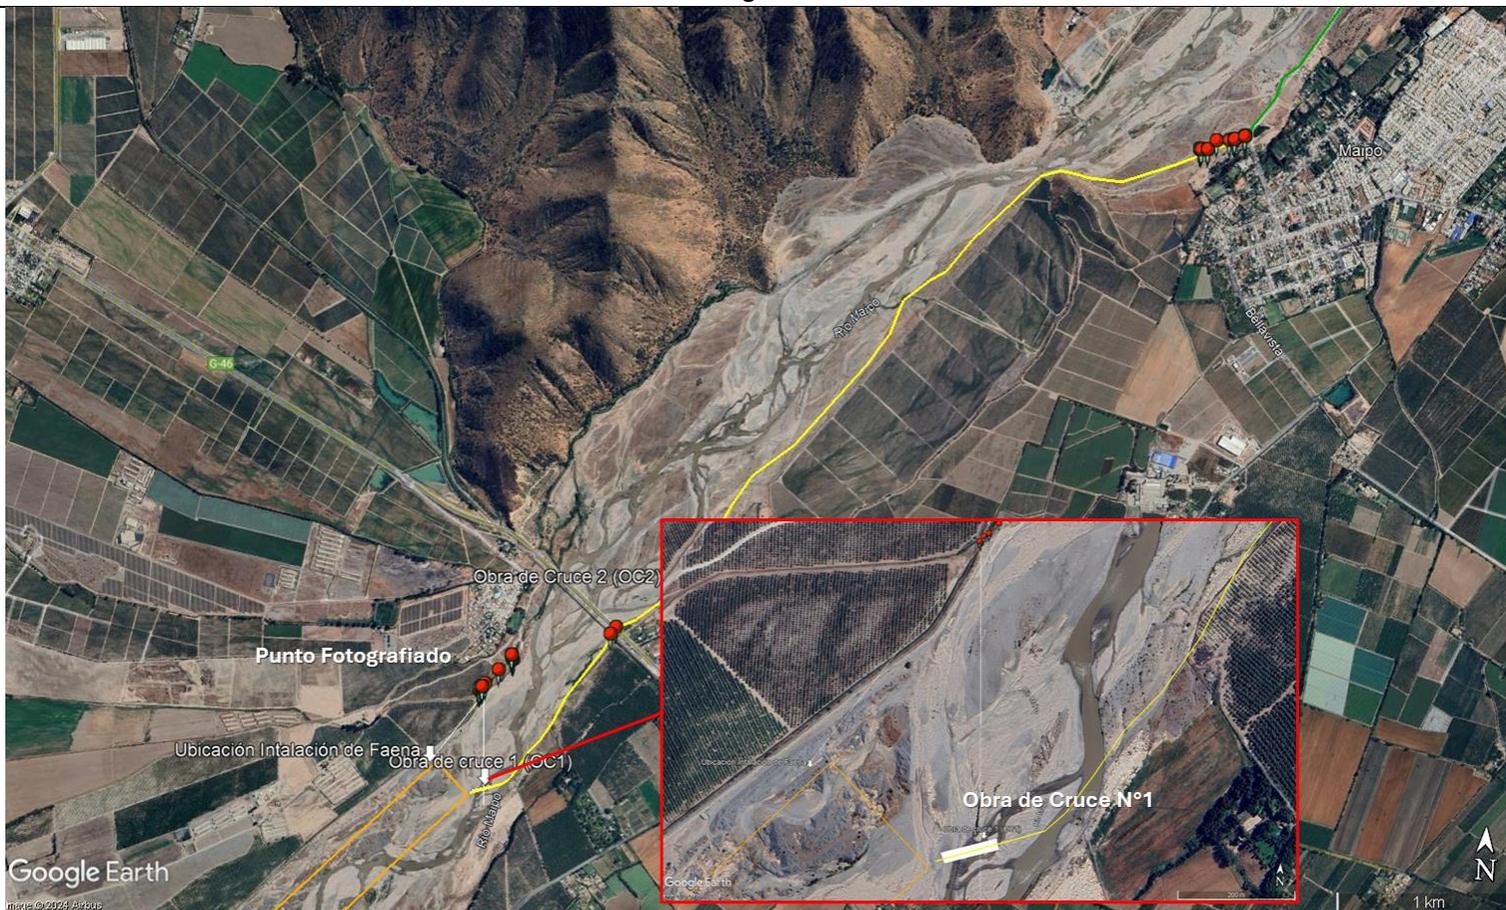
Imagen 4

- c. Desde Estación N°3 (ribera norte), ver imagen 4 del contexto de la ubicación de la Obra de Cruce N°1, fue posible constatar la inexistencia de la Obra de Cruce N°1, como se puede ver en fotografía 6, esta obra es la que permite el cruce de ribera sur a rívera norte del río. Por otro lado, se logró visualizar sector norte del área de extracción del proyecto, en el cual se notó presencia de acopios de áridos en la ribera sur del río, ver fotografía 7. Debido a la geografía del lugar no fue posible acceder a las cercanías del área donde se debería implementar la instalación de faena de acuerdo al proyecto evaluado ambientalmente, por lo tanto, no se logró constatar existencia o inexistencia de ninguna de las partes que componen la instalación de faena. Sin embargo, en complemento con fotointerpretación de imágenes satelitales de Google Earth, de fecha 16 de marzo de 2024, es posible constatar la inexistencia de instalación de faena al día 16 de marzo de 2024, como se puede ver en imagen 5.

Descripción Medio de Prueba: Contexto de la ubicación de Obra de Cruce N°1.

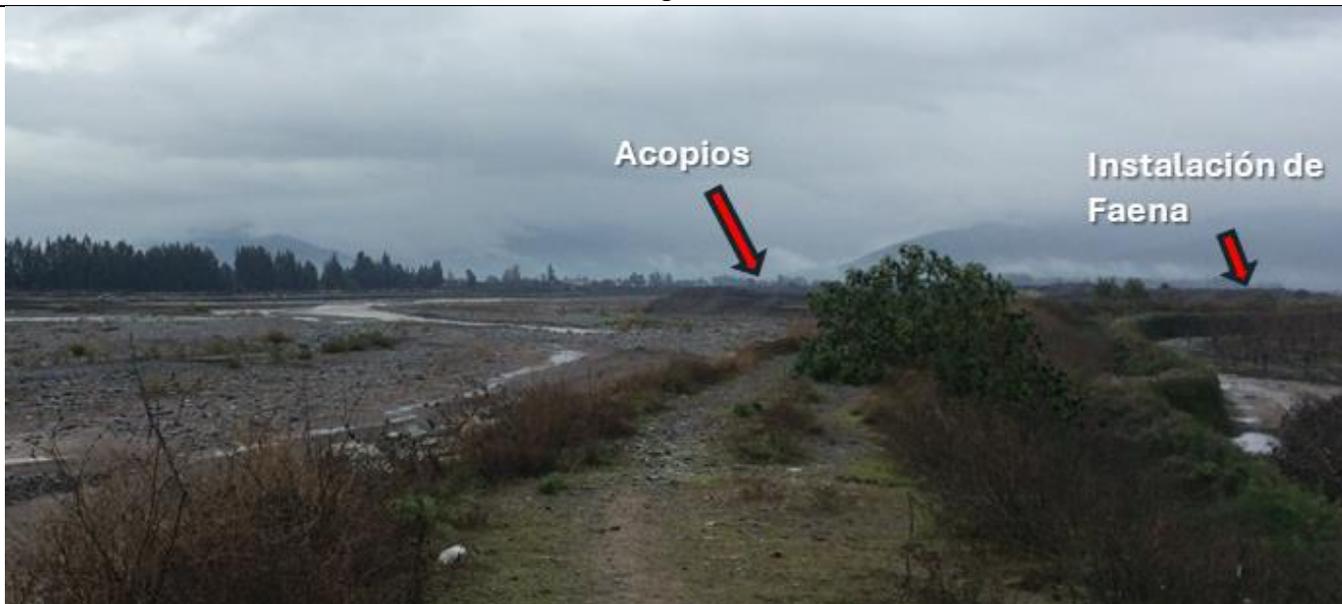
Fotografía 7.

Descripción Medio de Prueba: Vista de acopios y ubicación de instalación de fauna.

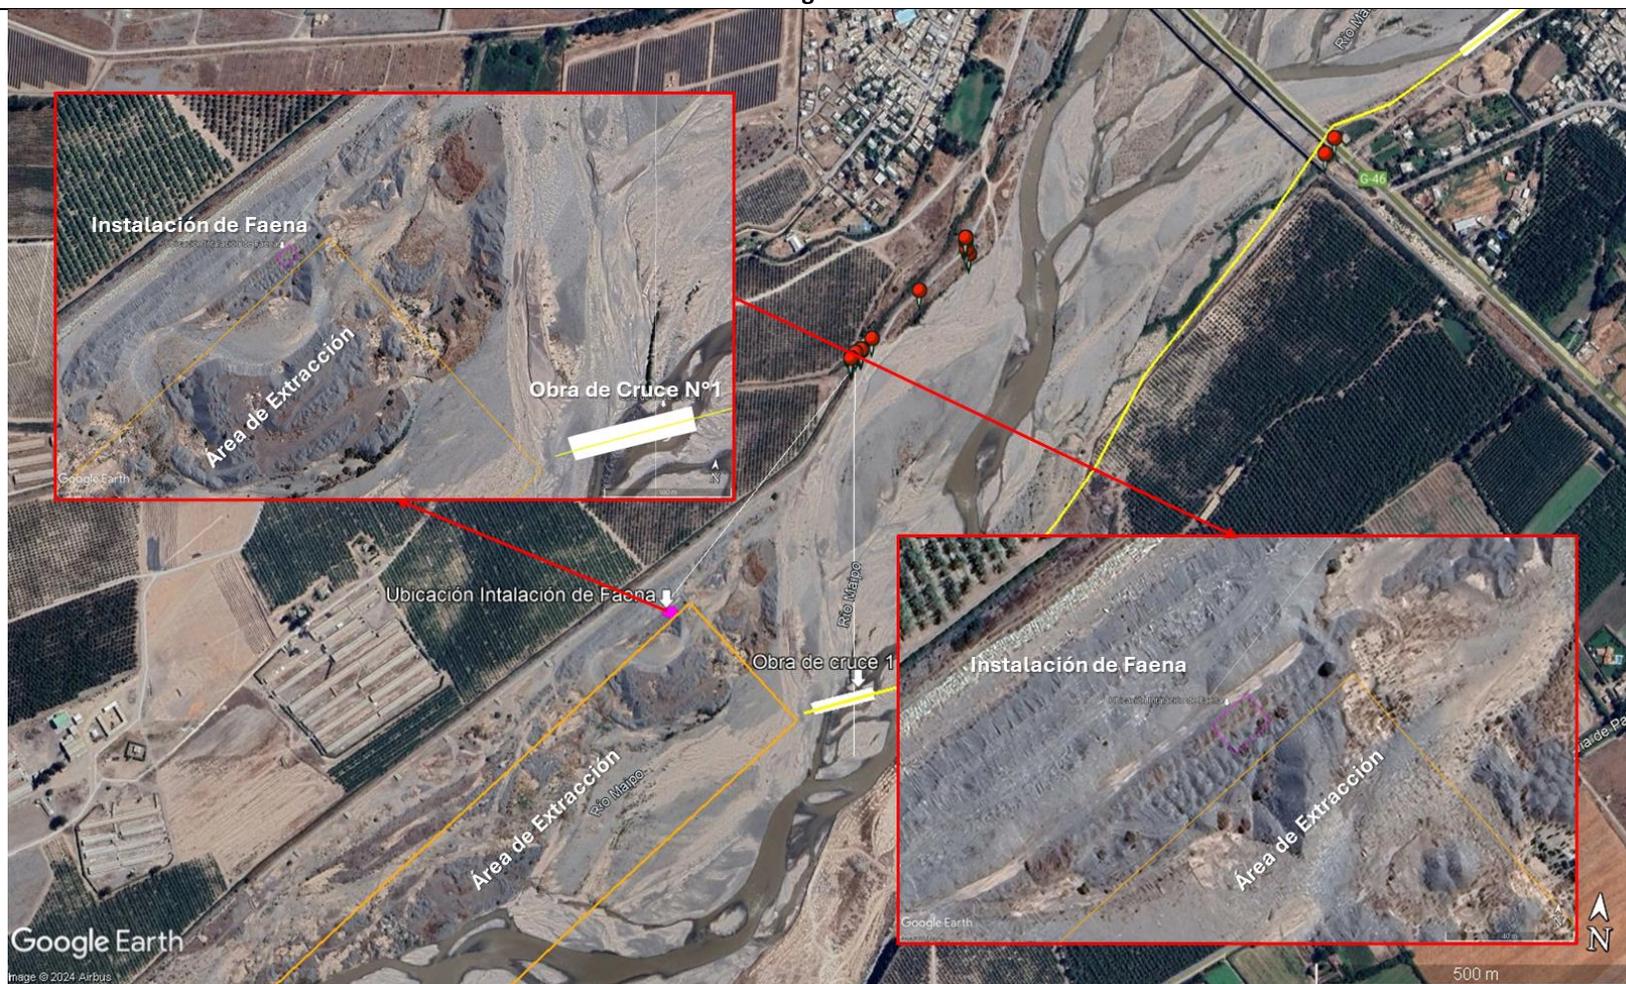
Imagen 5.

Descripción Medio de Prueba: Contexto de ubicación instalación de Faena, y estado del terreno al día 16 de marzo de 2024
