**INFORME TÉCNICO DE FISCALIZACIÓN AMBIENTAL**

**TERMINAL PATILLOS SAL LOBOS – IQUIQUE**

**DFZ-2024-800-I-RCA**

**JULIO 2024**

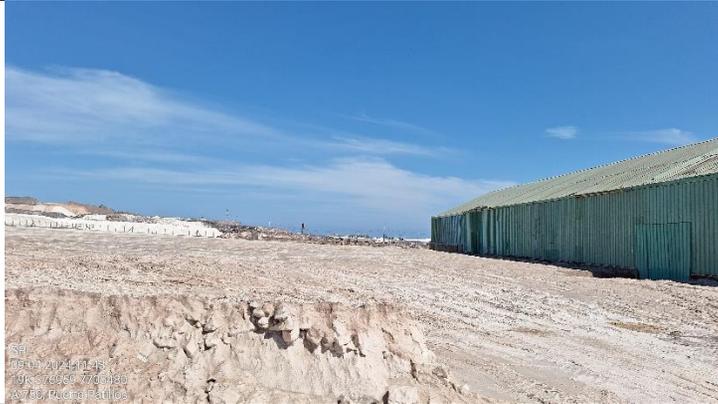
*Se constató que en el sector donde se encontraba la planta procesadora y envasadora de sal en Puerto Patillos, la planta había sido desmantelada [Figura 4]. Según lo informado por Roberto Morales, la estructura había sido desmontada y almacenada, mientras que las maquinarias empleadas para el procesamiento y envasado habían sido trasladadas a una planta ubicada en el sector centro-sur del país.*

<b>Figura 4</b>	<b>Fecha:</b> 09-04-2024		<b>Figura 5</b>		
<b>Coordenadas UTM DATUM WGS84 HUSO 19S</b>	<b>Norte:</b> 7.699.033	<b>Este:</b> 375.769	<b>Coordenadas UTM DATUM WGS84 HUSO 19S</b>	<b>Norte:</b> 7.705.480	<b>Este:</b> 376.959
<b>Descripción del medio de prueba:</b> Estado de sector de Planta Procesadora y Envasadora en sector Puerto Patillos durante inspección ambiental.			<b>Descripción del medio de prueba:</b> Visualización en Google Earth de estación 3 en inspección ambiental. Se visualiza en imagen a la izquierda, de fecha 03-08-2021, que en el sector se encontraba galpón de Planta Procesadora y Envasadora en sector Puerto Patillos, mientras que en imagen a la derecha, de fecha 24-04-2023, se observa que este galpón ya había sido dismantelado.

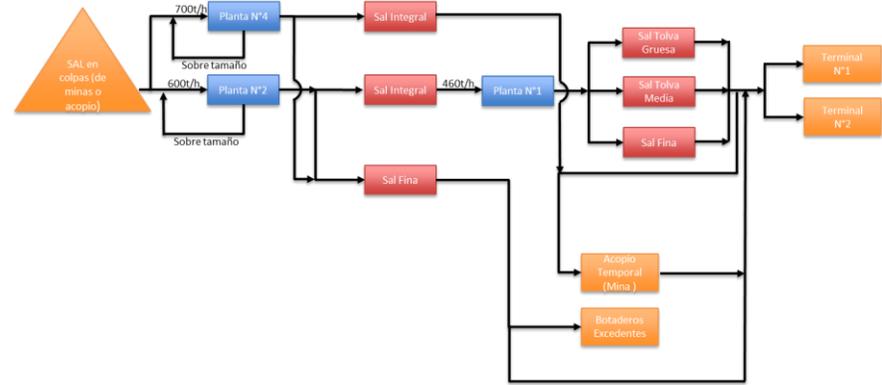
Figura 6

- a. En carta 01-2024 de fecha 19 de abril de 2024 (Anexo 3), que da respuesta a información solicitada al titular a través de AIA de fecha 09 de abril de 2024 (Anexo 2), respecto de extracción y procesamiento de sales, se indica lo siguiente:  
*5) Balance de materia del proceso entre los años 2021 y 2024 (a la fecha), en t/día. Principalmente, para materia prima y producto por área. A continuación, se muestra en imagen el balance de producción para Planta N° 2 y N°4 (por área) [Figura 6].*

Producción de Planta N°2 y N°4 indicadas en respuesta 5) de Carta 01-2024 de fecha 19 de abril de 2024 de respuesta del titular.

Con base en los datos proporcionados, se concluye que, de manera individual, la Planta N°4 ha producido cantidades superiores a las indicadas en las RCAs, tanto para cantidad mensual como anual durante el período evaluado. No obstante, al considerar la producción combinada de las Plantas N°2 y N°4 en el mismo período, no se ha sobrepasado la producción total permitida para el proceso completo de la planta, tal como se establece en las RCAs.

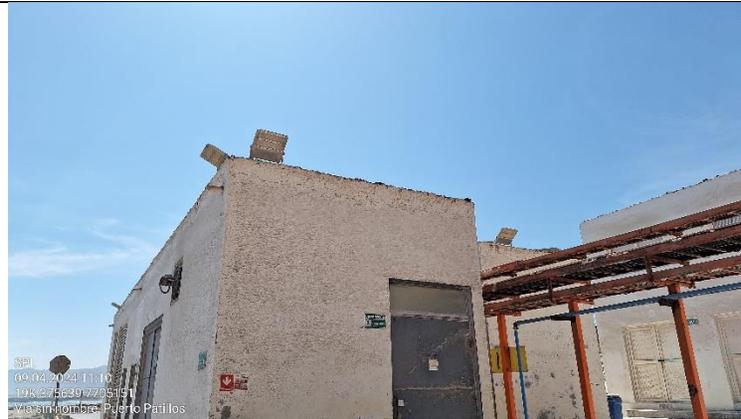
- Sitio 1 Terminal N°2 coordenadas UTM WGS84 Huso 19K 7.705.149 m N 375.640 m E**  
*(...) Se constató en el sector luminarias de exterior en ángulo gama distinto de 90° y sin protección para proyección de la luz hacia el hemisferio superior [Figura 8].*

<b>Figura 8</b>	<b>Fecha:</b> 09-04-2024	<b>Figura 9</b>	<b>Fecha:</b> 09-04-2024
<b>Coordenadas UTM DATUM WGS84 HUSO 19S</b>	<b>Norte:</b> 7.705.151 <b>Este:</b> 375.639	<b>Coordenadas UTM DATUM WGS84 HUSO 19S</b>	<b>Norte:</b> 7.705.463 <b>Este:</b> 376.125
<b>Descripción del medio de prueba:</b> Luminarias exteriores en techo de edificios en sector sala eléctrica y sala compresor.		<b>Descripción del medio de prueba:</b> Luminarias exteriores en sector harnero industrial en terminal N°1.

Con base en lo anterior, es posible indicar que si bien el titular da cuenta de gestiones realizadas para el recambio de luminarias conforme al D.S. N° 43/2012 del MMA, no se proporcionan detalles específicos sobre el reemplazo de luminarias según las órdenes de compra presentadas. Tampoco se detalla en qué sectores específicos, tanto en Mina como en Puerto, se han instalado estas luminarias adquiridas, ni se entrega respaldo de su cumplimiento con el ángulo de instalación de 0° indicado en su certificación. Por el contrario, se constató en sector Puerto, luminarias exteriores en los terminales N°1 y N°2 emplazadas con ángulo de inclinación superior a 30° y sin protección para proyección de la luz hacia el hemisferio superior. Esto también se observó en información proporcionada por el titular respecto de las medidas adoptadas por las empresas contratistas en sus faenas y frentes de trabajo para el año 2024. Además, se evidenció que tanto el titular como las empresas contratistas se han centrado en medidas de minimización del uso de luminarias, sin abordar adecuadamente la corrección de ángulos de instalación ni la implementación de elementos que eviten la proyección del haz de luz hacia el hemisferio superior.

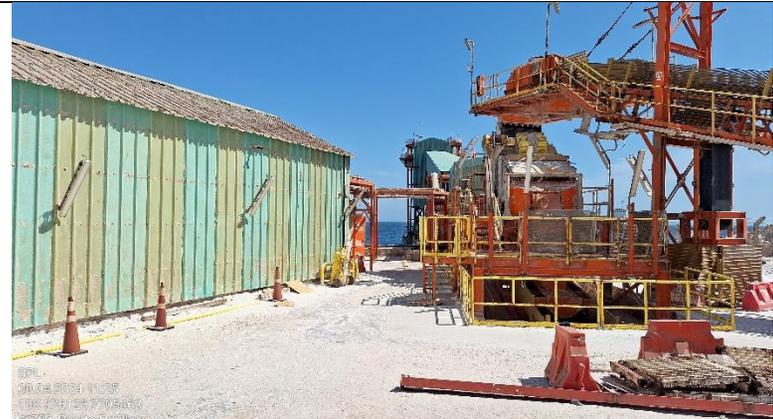
- Sitio 2 Terminal N°1 coordenadas UTM WGS84 Huso 19K 7.705.457 m N 376.134 m E**  
*Se constató en el sector luminarias en exterior en ángulo gama distinto de 90° y sin protección para proyección de la luz hacia el hemisferio superior [Figura 9, Figura 10].*

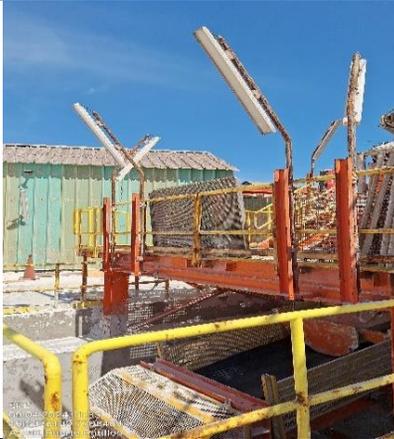
<b>Figura 10</b>	<b>Fecha:</b> 09-04-2024	<b>Figura 11</b>	<b>Fecha:</b> 09-04-2024
<b>Coordenadas UTM DATUM WGS84 HUSO 19S</b>	<b>Norte:</b> 7.705.469 <b>Este:</b> 376.135	<b>Coordenadas UTM DATUM WGS84 HUSO 19S</b>	<b>Norte:</b> 7.689.498 <b>Este:</b> 392.539
<b>Descripción del medio de prueba:</b> Luminarias exteriores en sector harnero industrial en terminal N°1.		<b>Descripción del medio de prueba:</b> Luminarias encendidas durante inspección ambiental en planta N°4.

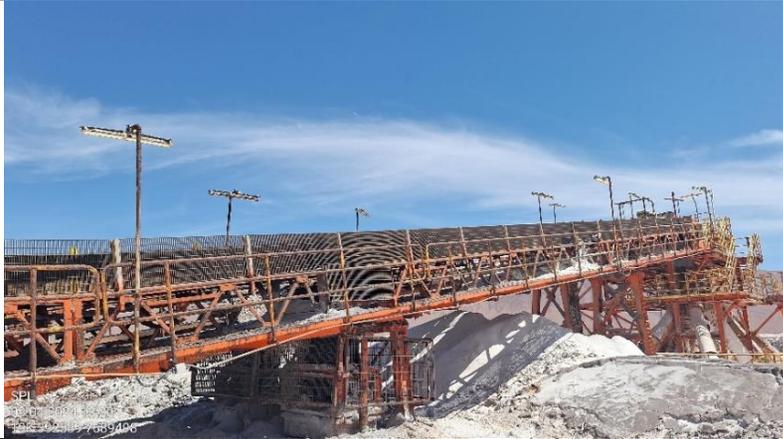
Durante el recorrido por el sector, se observó que la planta estaba en funcionamiento y que había luminarias encendidas en un área específica [Figura 11].

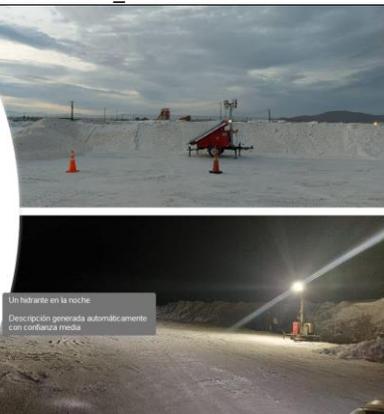
Figura 14

- Luminaria móvil de puerto cuenta con luz cálida.
- Se trabaja a un 50% de su capacidad (se encienden 2 de los 4 focos led) Son de 2.700 \*K

Luminarias en frente de trabajo de empresa Transportes H&D en *Campaña GM H&D*, adjunta en *Informes y capacitación de Anexo Punto 3.- Informe de caídas\_ evaluación.*

- d. De la revisión de los antecedentes adjuntos por el titular en Anexo Punto 6.- *Evaluación Medidas Mitigación y Mapa Riesgo* (indicado de carácter confidencial) de carta 01-2024 de fecha 19 de abril de 2024 (Anexo 3), en páginas 12 y 13, relativas a sectores Terminal N°2 Y N°1 respectivamente, se puede observar la proyección hacia el hemisferio superior en sectores con luminarias indicadas en inspección ambiental (Figuras 14 a 17), donde se indica como acciones realizadas para disminuir la carga lumínica en estos sectores el *apagado de luces y Encendido solo cuando existen trabajos programados*, sin considerar la corrección del ángulo de instalación o la utilización de elementos en la luminaria para evitar la proyección del haz de luz generado hacia el hemisferio superior. Lo anterior, también es visualizado en información relativa a gestiones de empresas contratistas, incluidos por el titular en *Informes y capacitación* de Anexo Punto 3.- *Informe de caídas\_evaluacion*, donde se entrega respaldo de gestiones desarrolladas durante los años 2021 a 2024. En documento 240117 *Informe Lumínico\_Ameco Faena SPL* se observa instalación de luminarias en exterior [Figura 12], donde como medidas adoptadas en plan de acción [Figura 13] se indica la minimización de uso de luminaria en vez de medidas relacionadas con la corrección de ángulos o la utilización de elementos en la luminaria para evitar la proyección del haz de luz generado hacia el hemisferio superior. Caso similar, para empresa Transportes H&D [Figura 14] y para empresa BESALCO [Figura 15].

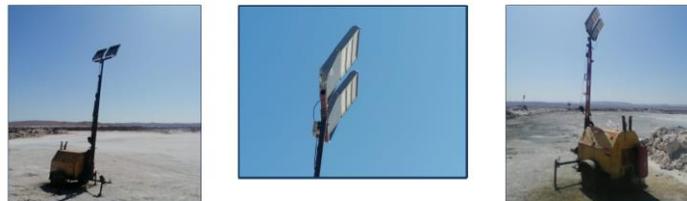
Figura 15

Año 2021 se cambian focos de todas las Torres de iluminación por focos led tipo cálida Led.

Luminarias en sector Botadero de Rechazo de Plan de Manejo de GM para año 2024 de empresa BESALCO, adjunta en *Informes y capacitación de Anexo Punto 3.- Informe de caídas\_ evaluación.*

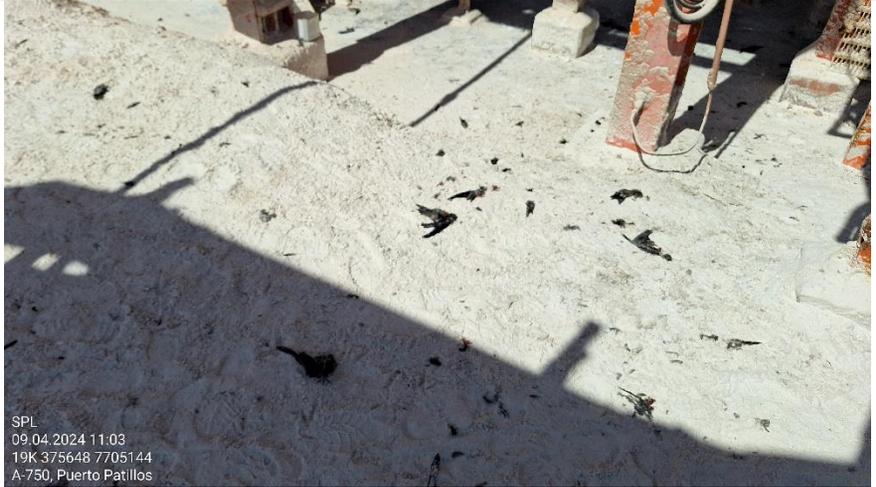
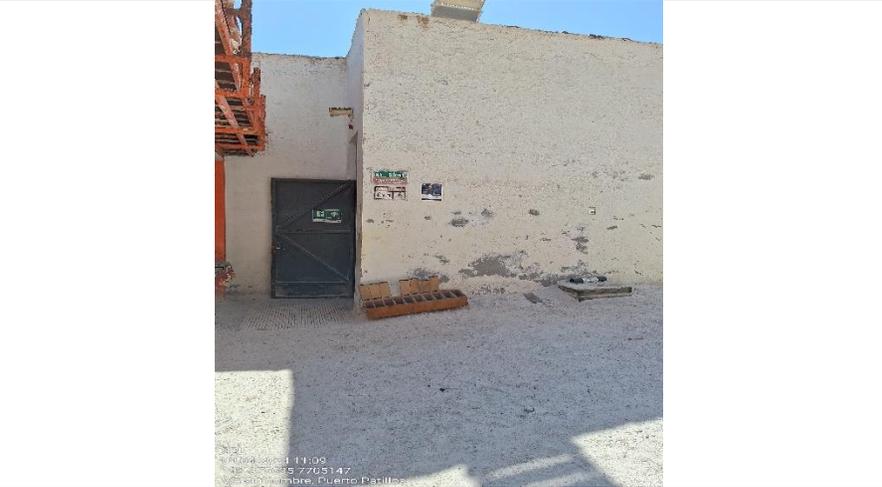
<b>Figura 17</b>	<b>Fecha:</b> 09-04-2024	<b>Figura 18</b>	<b>Fecha:</b> 09-04-2024
<b>Coordenadas UTM DATUM WGS84 HUSO 19S</b>	<b>Norte:</b> 7.705.144 <b>Este:</b> 375.648	<b>Coordenadas UTM DATUM WGS84 HUSO 19S</b>	<b>Norte:</b> 7.705.147 <b>Este:</b> 375.635
<b>Descripción del medio de prueba:</b> Carcasas de golondrina de mar negra en Terminal N°2.		<b>Descripción del medio de prueba:</b> Lugar de acopio temporal para golondrina de mar y señalética asociada en Terminal N°2.

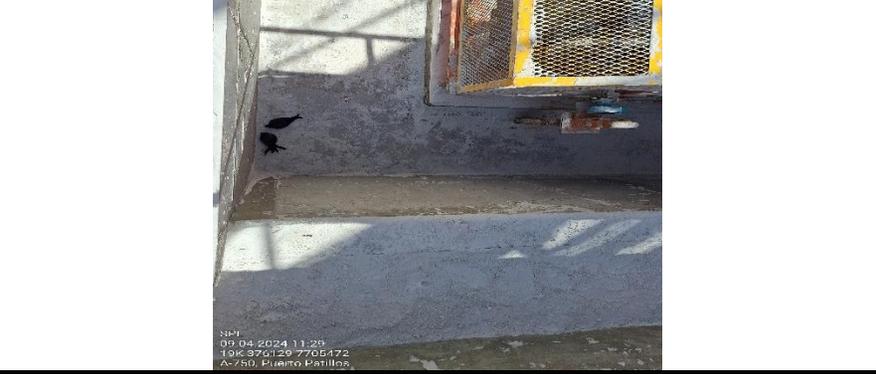
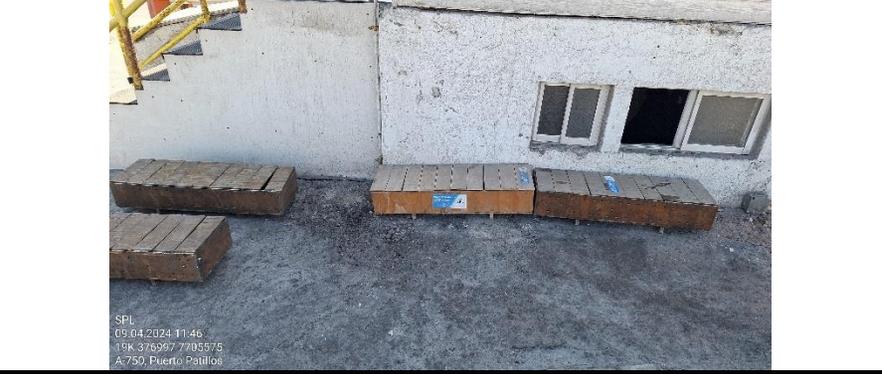
<b>Figura 19</b>	<b>Fecha:</b> 09-04-2024	<b>Figura 20</b>	<b>Fecha:</b> 09-04-2024
<b>Coordenadas UTM DATUM WGS84 HUSO 19S</b>	<b>Norte:</b> 7.705.472 <b>Este:</b> 376.129	<b>Coordenadas UTM DATUM WGS84 HUSO 19S</b>	<b>Norte:</b> 7.705.575 <b>Este:</b> 376.997
<b>Descripción del medio de prueba:</b> 2 golondrinas vivas en el área de la correa transportadora frente al galpón eléctrico en Terminal N°1.		<b>Descripción del medio de prueba:</b> Cajas de acopio (hoteles) a un costado de garita de guardias.

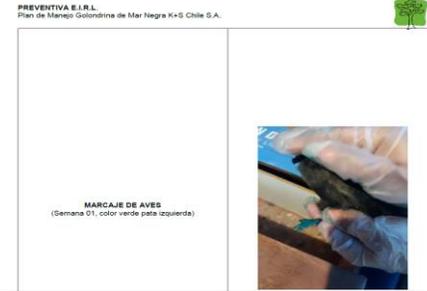
**Figura 21** Fecha: 19-04-2024 **Figura 22** Fecha: 09-03-2021

**Descripción del medio de prueba:**  
 Tabla en página 3 de documento Plan golondrina de mar negra periodo 2021-2024, preparado por Gerencia HSE de abril 2024, incluido en Anexos de Carta 01-2024.

- e. De la revisión de los antecedentes adjuntos de carta 01-2024 de fecha 19 de abril de 2024 (Anexo 3), en Anexo *Punto 2.- Implementación plan GM* se presenta en documento Plan golondrina de mar negra periodo 2021-2024, preparado por Gerencia HSE de abril 2024 tabla con detalle del modo recolección, tipo de control de registro, modo de liberación y lugar de reincorporación de la especie, para los años 2021 a 2024 [Figura 21]. En este mismo Anexo, se adjuntan informes de liberación de golondrina de mar entre los años 2021 y 2024. Para el año 2021, se incluyen informes 210309 (09-03-2021) hasta el 210517 (17-05-2021), realizados por la empresa Preventiva E.I.R.L., donde se indica lugar de recolección, lugar de liberación, cantidad de aves vivas liberadas y aves muertas, incluyendo fotografía no fechada ni georreferenciada de liberación y marcaje de aves [Figura 22]. En el año 2022, se presentan informes desde el 220310 (10-03-2022) hasta el 220602 (02-06-2022), también elaborados por la empresa Preventiva E.I.R.L., con la misma información proporcionada en reportes del año anterior. Respecto del año 2023, se incluyen informes de liberación de golondrina desde el 07-03-2023 hasta el 05-06-2023, realizados por la empresa Almar Water Servicios Latam S.A., donde se indica personal encargado y que realizó la liberación, lugar de recolección, lugar de liberación, cantidad de aves vivas liberadas y aves muertas, y marcaje, incluyendo fotografía no fechada ni georreferenciada de liberación y marcaje de aves. Para el año 2024, se adjunta fichas individuales de cada ave rescatada entre el 06-03-2024 y el 07-04-2024, realizadas por el Centro de Rehabilitación de Golondrina de Mar Negra, Preventiva E.I.R.L. Estas fichas incluyen información detallada como inspección general realizada a cada ave, diagnóstico y tratamiento efectuado (en caso de requerir), datos biométricos para la liberación donde se detalla N° de anillo para su seguimiento y datos del lugar de liberación.

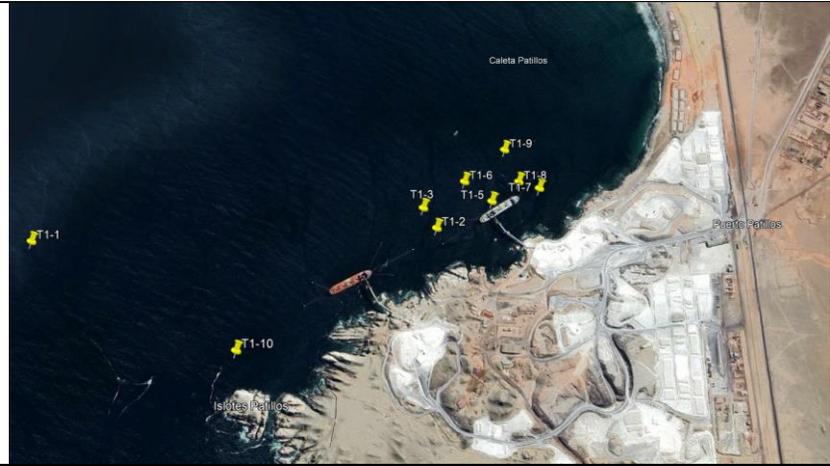
**Figura 24**

Tabla 2a. Coordenadas geográficas de las estaciones de las estaciones de monitoreo de la Calidad del agua, Calidad de Sedimentos, Comunidades macrobentica submareal de fondos duros y fondos blandos. Se incluye la profundidad máxima de muestreo en Terminal Marítimo de Patillos N° 1, durante la campaña de diciembre 2022.

resultados del seguimiento realizado durante el año 2021 y 2022 de las estaciones de monitoreo de la Calidad del agua, Calidad de Sedimentos, Comunidades macrobentónica submareal de fondos duros y fondos blandos, cuyas coordenadas se indican en Figura 24 y cuya visualización de puntos de muestreo se presenta en Figura 25.
