**INFORME TÉCNICO DE FISCALIZACIÓN AMBIENTAL  
PROGRAMA RCA 2024**

**DFZ-2024-914-VIII-RCA**

**PTAS CORONEL SUR  
(UF 9106)**

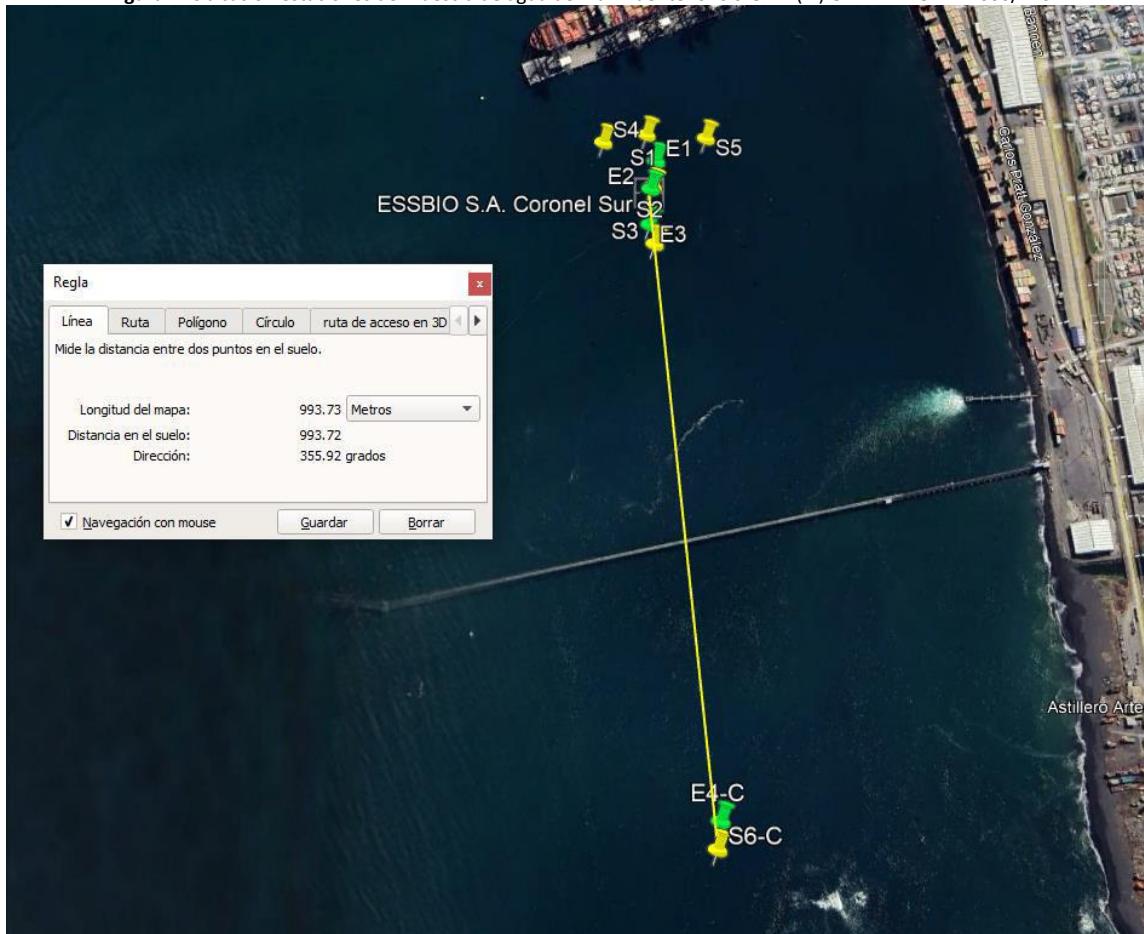
Figura 2. Ubicación estaciones de muestra de agua de mar. Fuente: oficio G.M. (T.) ORDINARIO N°12600/120

- b) *Respecto de las estaciones para muestras de agua de mar, geográficamente se encuentran distribuidas a una distancia de 30 metros (E1), 20 metros (E2) y 80 metros (E3) del punto de descarga, y la estación de control E4-C se encuentra a una distancia de 900 metros hacia el sur. Las concentraciones registradas en los PVAs analizados indican que para los parámetros críticos de descarga referidos a Coliformes Fecales y totales en todas las campañas, se obtuvieron valores inferiores al límite de detección, es decir, <1,8 (NMP/100 ml), exceptuando las campañas de verano e invierno año 2021, con valores promedio 38,3 y 31,463; 56 y 31,966 NMP/100 ml respectivamente, destacando la estación E3 con las mayores cantidades en la campaña de agosto del año 2021. (Información que compila valores históricos de los parámetros analizados desde el 2018 a la fecha en el informe de marzo de 2023).*  
*Por otra parte, las concentraciones registradas de Coliformes fecales de la cámara de carga previo descarga al emisario submarino fueron: 9x10<sup>6</sup> NMP/100 ml, 3x10<sup>6</sup> NMP/100 ml, 1,6 x10<sup>7</sup> NMP/100 ml, 5x10<sup>4</sup> NMP/100 ml y 9,35 x10<sup>5</sup> NMP/100 ml para los informes de la primera y segunda campaña de los años 2021, 2022 y 2023 respectivamente. En relación a las variables físico-químicas de la columna de agua e hidrografía, sedimentos submareales y fauna, los resultados obtenidos exhibieron condiciones propias del sector enmarcándose dentro de la variabilidad estacional que han descrito para el ambiente marino costero del centro sur de Chile.*

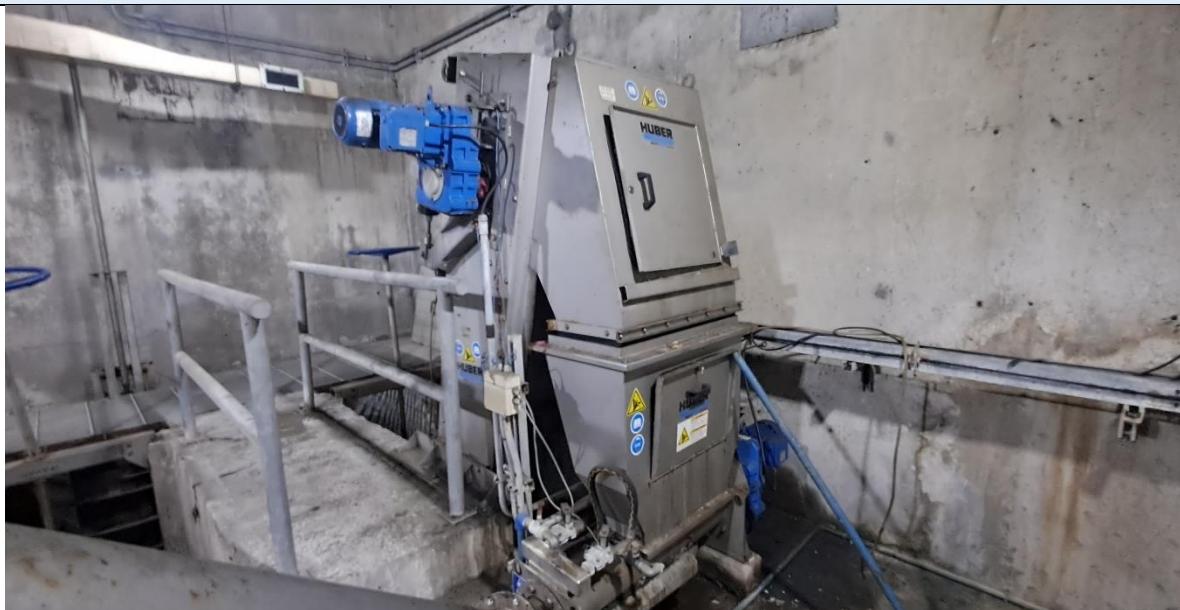
Fotografía 1.

**Descripción del medio de prueba:** En la imagen se observa el sistema de remoción de sólidos gruesos del flujo que ingresa a la PTAS Coronel Sur.

En este sector se realiza una limpieza de los sólidos gruesos, bajo un sistema que se activa de manera manual una vez que el operador visita la planta. Este sistema realiza un retiro de los sólidos gruesos, los cuales se compactan y se depositan en un basurero para su posterior retiro.

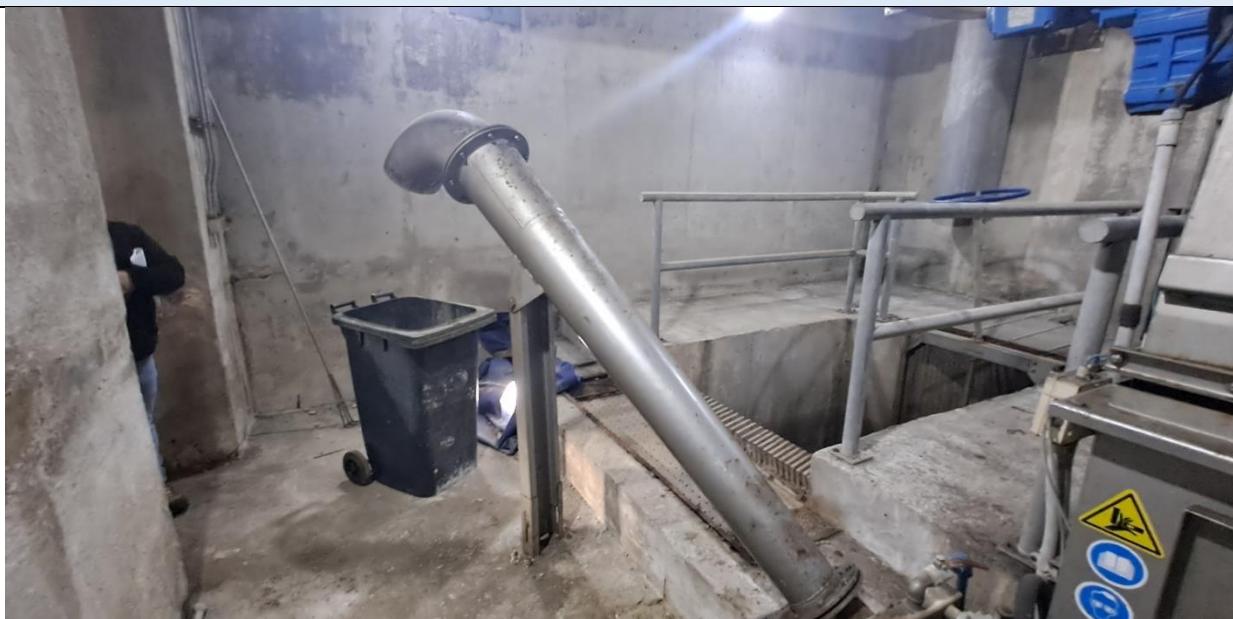
Fotografía 2.

**Descripción del medio de prueba:** En la imagen sistema de limpieza de sólidos gruesos, el cual es activado de manera manual por el operador para ser depositado en el basurero.

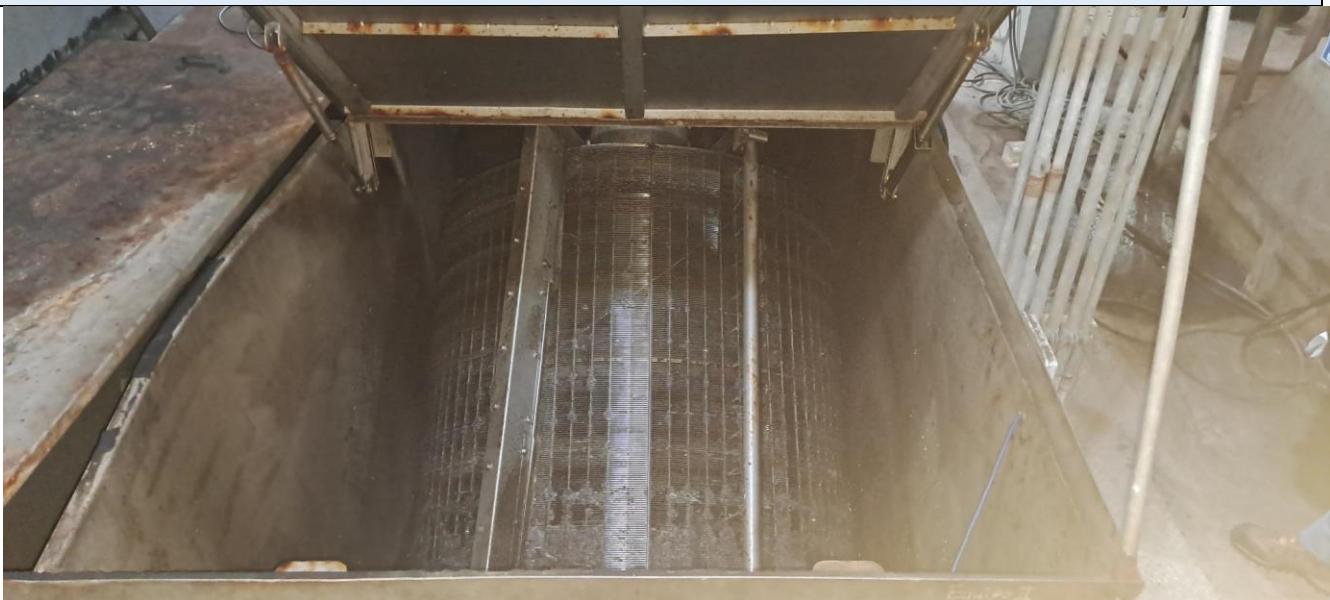
Fotografía 3.

Descripción del medio de prueba: En la imagen se observa el sistema utilizado para la remoción de los sólidos finos de la PTAS.

Ambos flujos de entrada llegan a una cámara desde donde se divide el flujo en dos, cada canal cuenta con el mismo sistema de tratamiento. Los flujos que ingresan a la planta, luego de ser divididos, llegan a un tamiz con una reja fina para cada flujo, el cual se activa automáticamente una vez el caudal llega a un cierto nivel. Este sistema realiza un filtro de los sólidos finos, los cuales son compactados y depositados en un basurero mediante un tornillo sin fin. Durante la actividad de inspección se observó e funcionamiento de dicho sistema.

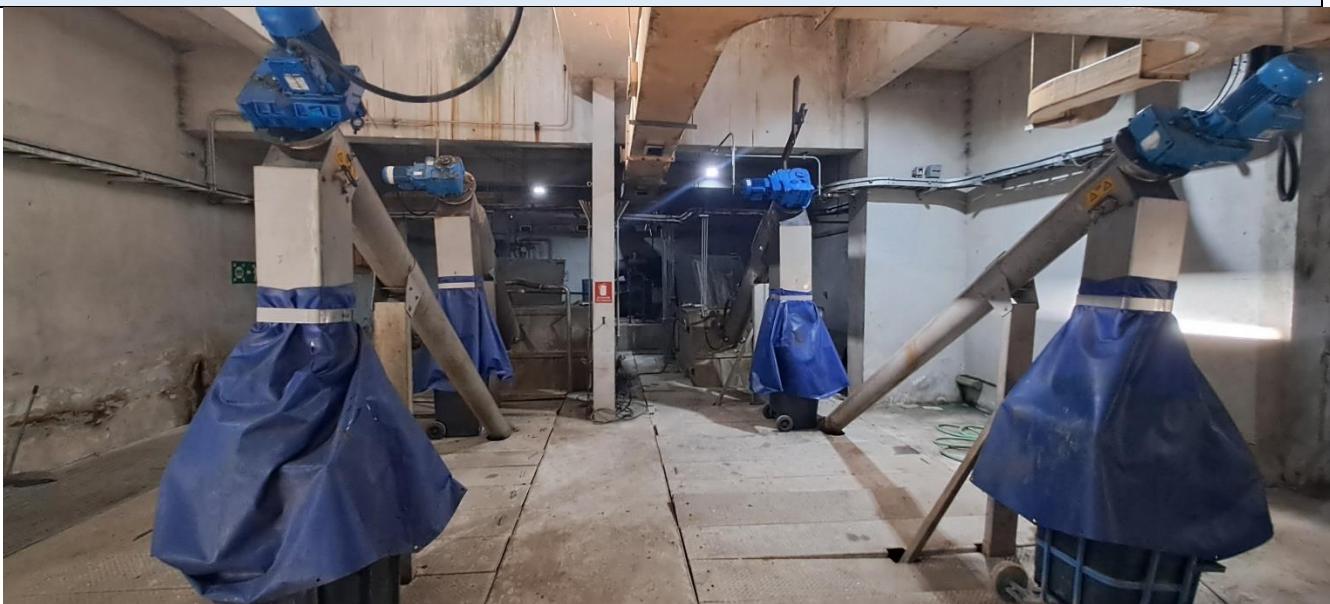
Fotografía 4.

Descripción del medio de prueba: En la imagen se observan las dos líneas de la PTAS, en el sector donde se realiza el desarenado luego del proceso de remoción de sólidos finos.

Posteriormente, se constató que el flujo pasa por el sistema de desarenado (piscina de retención soterradas), la cual también funciona de manera automática, donde las arenas son retiradas y dispuestas en basureros para su retiro final. Luego ambos flujos llegan a una cámara de impulsión común (PEAS final), desde donde se envía el flujo a la cámara de carga y posteriormente al emisario submarino. En esta cámara se realizan los muestreos para verificar el cumplimiento a los límites de emisión definidos en el D.S. N°90/2011, los cuales son ejecutados por la empresa Biodiversa.

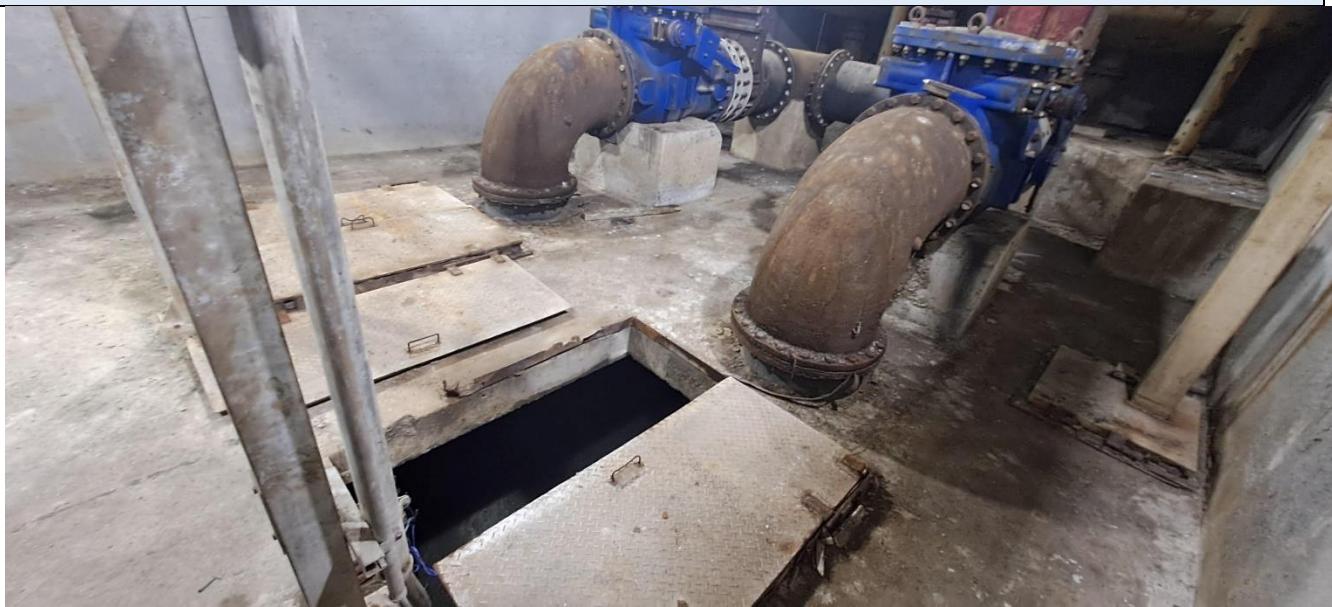
Fotografía 5.

**Descripción del medio de prueba:** En la imagen se observa la cámara de carga del flujo una vez trabado, lugar donde se realiza los muestreos para verificar el cumplimiento del D.S: N°90/2001.

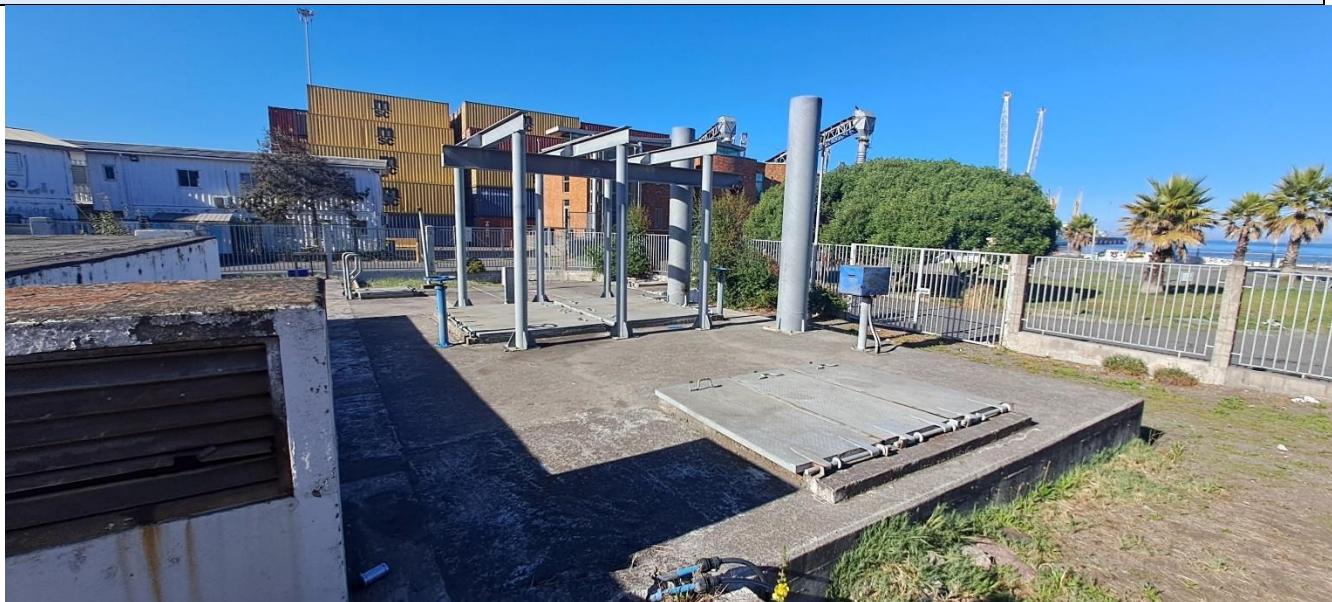
Fotografía 6.

**Descripción del medio de prueba:** En la imagen se observa el exterior de la PTAS, ya que esta se encuentra ubicada de manera subterránea.

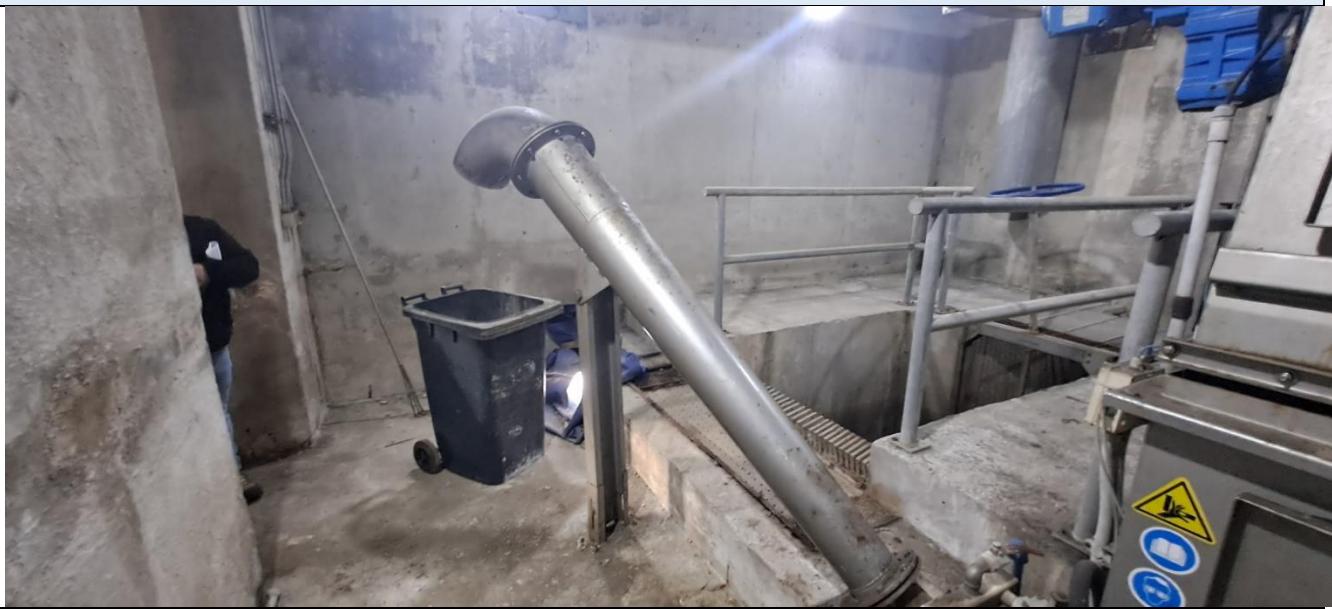
Fotografía 7.

**Descripción del medio de prueba:** En la imagen se observa el basurero donde se depositan los residuos sólidos gruesos luego de ser compactados por el sistema de la PTAS.

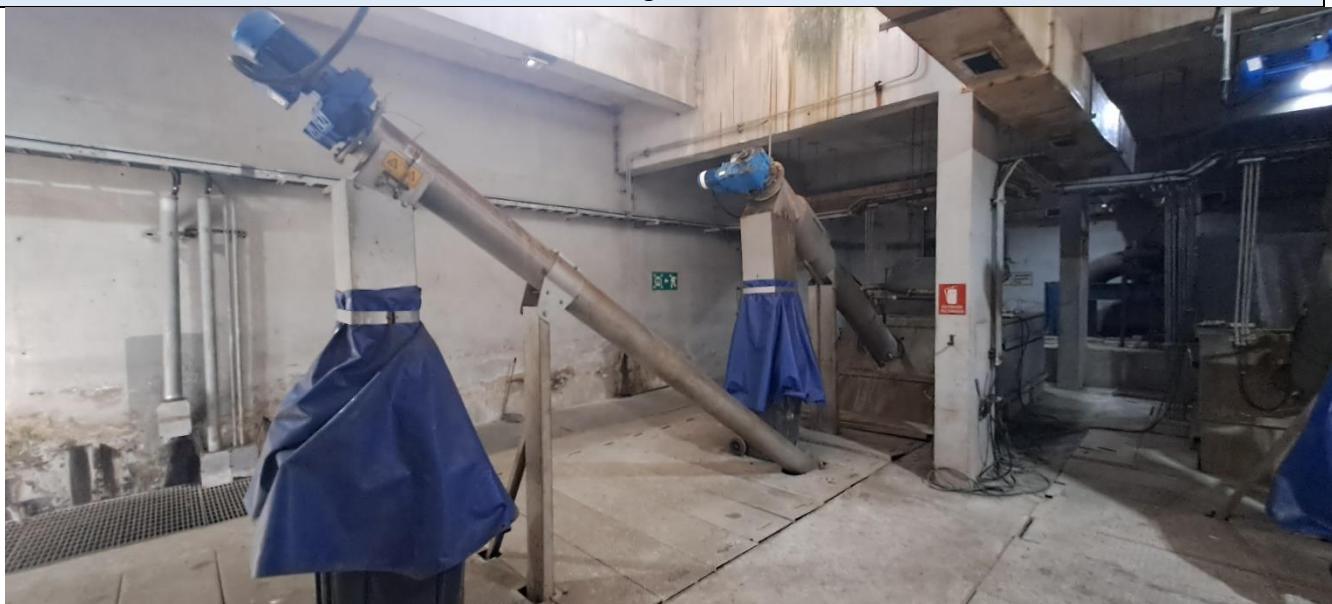
Fotografía 8.

**Descripción del medio de prueba:** En la imagen se observa los basureros donde se depositan los residuos producidos por el proceso de desarenado de la PTAS.

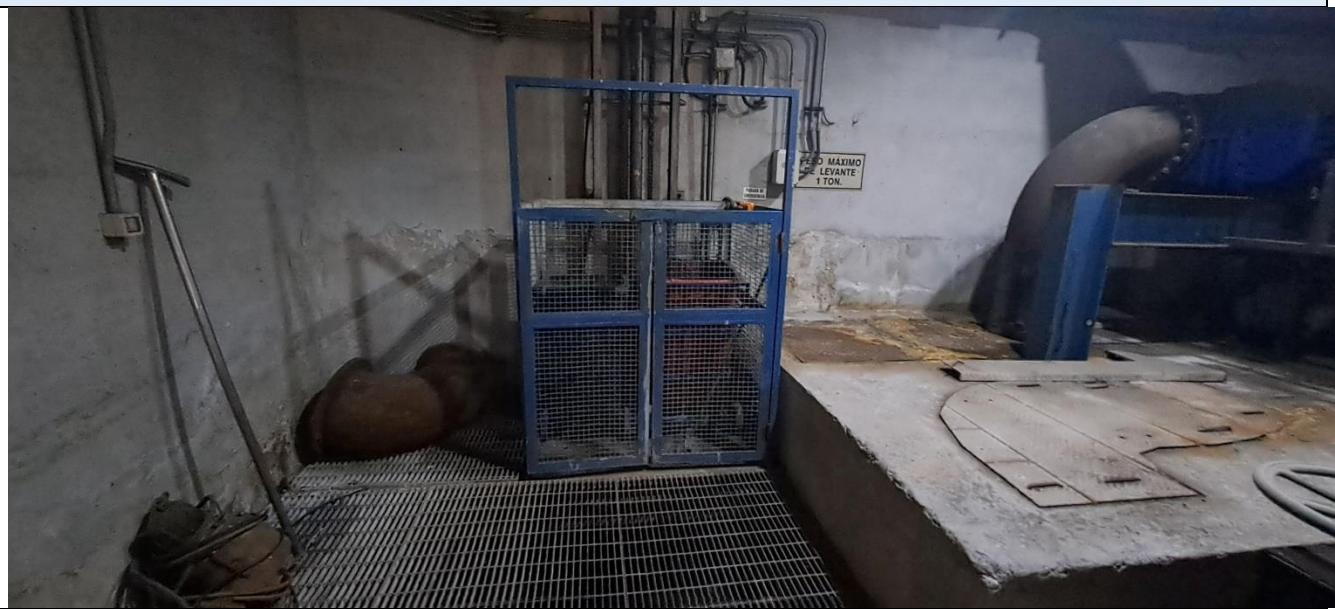
Fotografía 9.

**Descripción del medio de prueba:** En la imagen se observa el montacarga donde se disponen los basureros para su posterior depósito en el contenedor de 5.000 m<sup>3</sup> de la PTAS.

Durante dicha actividad se observó además que los residuos son retirados de los basureros mediante un montacarga para ser depositados en un contenedor de 5.000 m <sup>3</sup> .	
Desde este contenedor los residuos son retirados de la planta a través de la empresa JAISER CHILE SpA., empresa a cargo del transporte de los residuos sólidos con una frecuencia de una 1 vez por semana en periodo estival y de 2 a 3 veces por semana en invierno, para ser depositados en la empresa ECOBIO S.A.	
De acuerdo con la revisión que se realizó en terreno, se solicitó la siguiente información mediante el acta de inspección:	
<ul style="list-style-type: none"> <li>- Información de contacto del representante Legal de ESSBIO S.A. (Nombre completo, RUN, correo electrónico, dirección y teléfono).</li> <li>- Copia de los contratos, y /o autorizaciones ambientales y sectoriales de las empresas a cargo del transporte de los residuos sólido y el lugar de disposición final.</li> <li>- Registros del retiro de los residuos sólidos de los últimos tres meses tanto de la PTAS como de las PEAS asociadas a la RCA N°103/2005.</li> <li>- Registro de mantenciones realizadas en la PTAS en el último año.</li> <li>- Informes y registros audiovisuales no editados de inspecciones del Emisario Submarino. Últimos 4.</li> <li>- Copia de los 6 últimos PVA ejecutados por la empresa.</li> <li>- Copia de 3 últimas mantenciones submarinas realizadas en el emisario submarino. (Videos sin editar)</li> </ul>

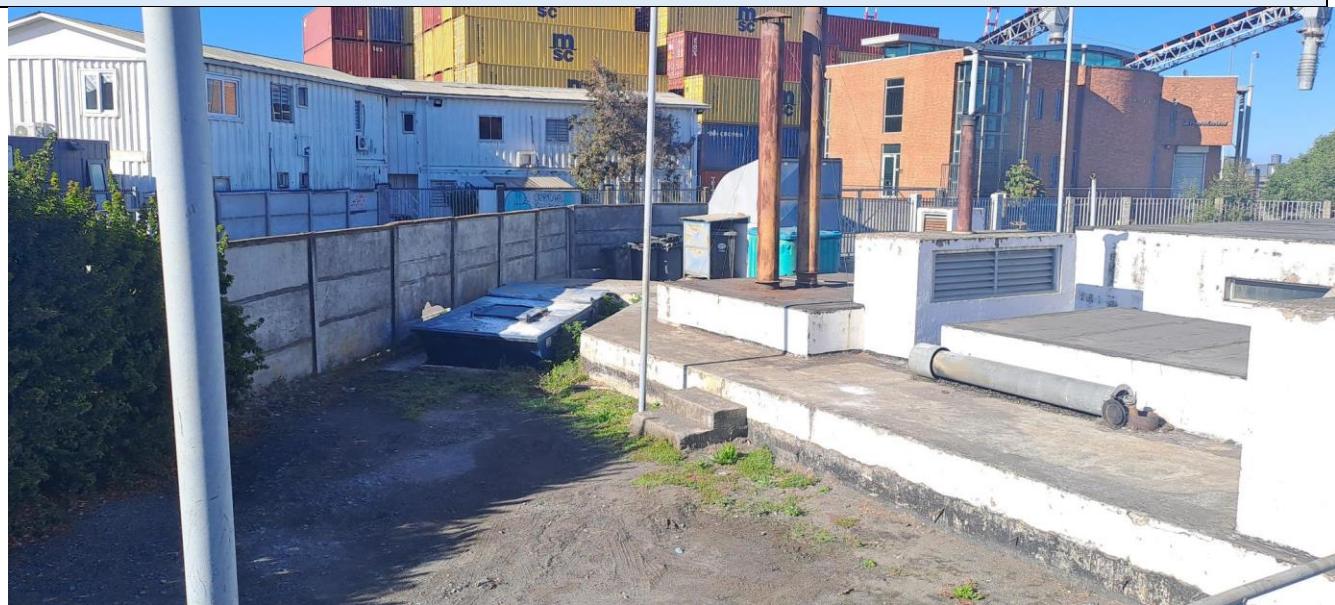
Fotografía 10.

**Descripción del medio de prueba:** En la imagen se observa el contenedor de 5.000 m<sup>3</sup> en la parte exterior de la PTAS.
