INFORME TÉCNICO DE FISCALIZACIÓN AMBIENTAL

PROYECTO INMOBILIARIO HACIENDA BATUCO

DFZ-2024-432-XIII-RCA

JULIO 2024

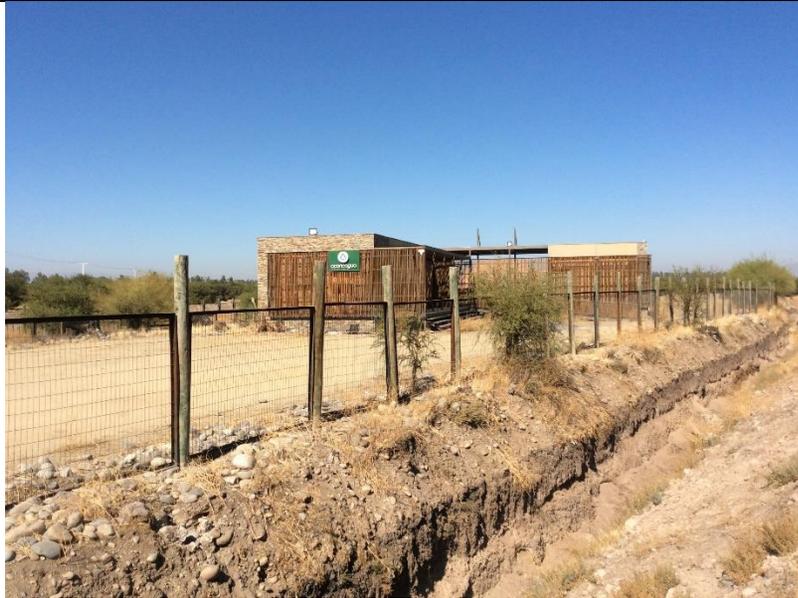
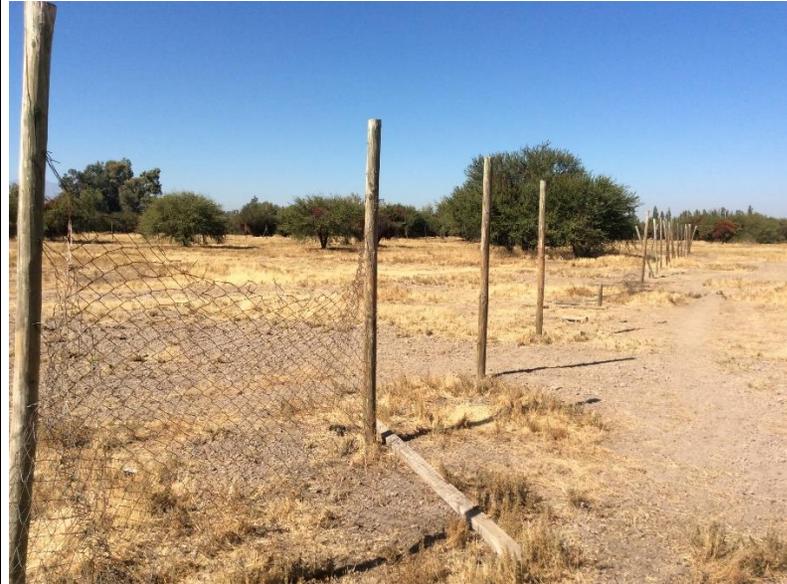
Fotografía 1.	Fecha: 17-04-2024		Fotografía 2	Fecha: 17-04-2024	
DATUM WGS84 HUSO 19	Norte: 6321503	Este: 333037	DATUM WGS84 HUSO 19	Norte: 6320913	Este: 332768
Descripción del medio de prueba: Fotografía sector nororiente, dónde se puede apreciar la sala de venta y las casas pilotos. Además, se observa una zanja y un cierre perimetral.			Descripción del medio de prueba: Fotografía de cerco de loteo.

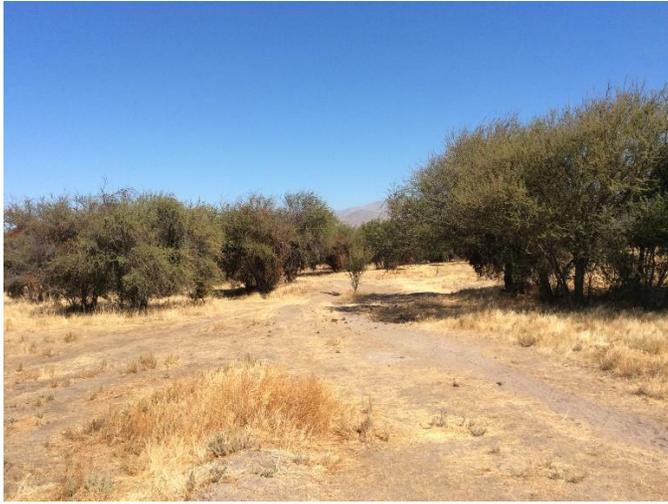
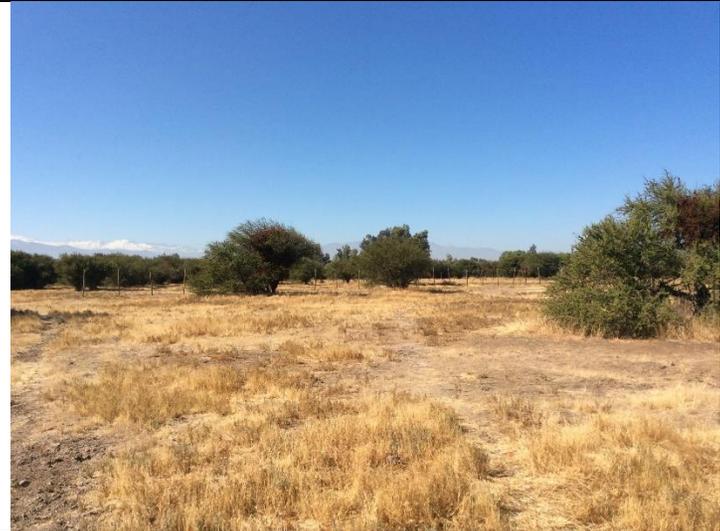
Fotografía 1.	Fecha: 17-04-2024		Fotografía 2	Fecha: 17-04-2024	
DATUM WGS84 HUSO 19	Norte: 6321027	Este: 332718	DATUM WGS84 HUSO 19	Norte: 6321002	Este: 332794
Descripción del medio de prueba: Fotografía de terreno a campo abierto.			Descripción del medio de prueba: Fotografía de terreno a campo abierto.

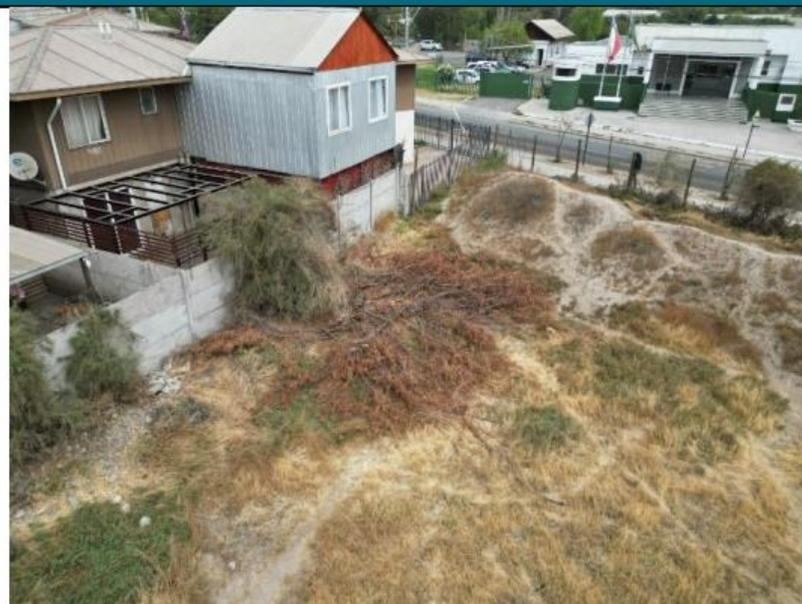
Figura 5.

Descripción de medio de prueba: Fotografía y fotografía área -Estado del individuo "Algarrobo 4" con fecha 20 de marzo de 2024.

En cuanto al hecho constatado N°3 No hay certeza sobre el autor o motivo de la tala del ejemplar Algarrobo N°4, pero se deberá implementar medidas de protección al ejemplar que favorezcan el crecimiento y desarrollo de los rebrotes que quedaron en el tocón. En cuanto al ejemplar encontrado, algarrobo N°9, dadas las características del individuo, es posible que el establecimiento de la planta se haya producido posterior al proceso de evaluación de proyecto, sin embargo, este deberá ser considerado dentro de las áreas de bosque de preservación una vez iniciada la etapa de construcción según lo recomendado por CONAF.

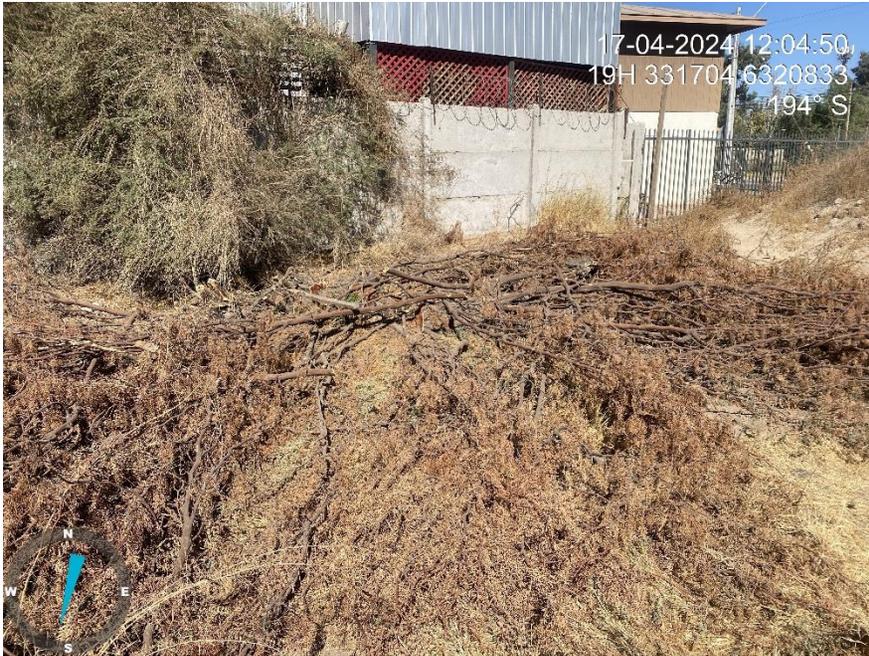
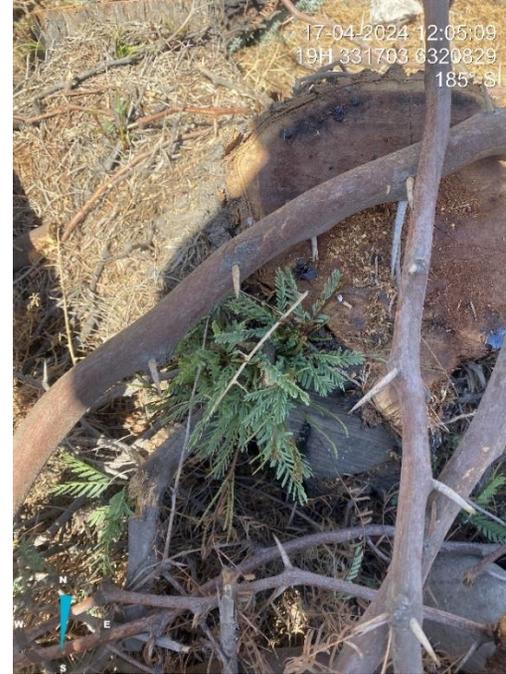
Fotografía 5	Fecha: 17-04-2024		Fotografía 6	Fecha: 17-04-2024	
Coordenadas DATUM WGS84 HUSO 19	Norte: 6320833	Este: 331704	Coordenadas DATUM WGS84 HUSO 19	Norte: 6320829	Este: 331703
Descripción de medio de prueba: En la fotografía se aprecia el lugar donde se encontraba el ejemplar n°4 que fue talado. Las ramas y troncos no fueron retirados del lugar.			Descripción de medio de prueba: En la fotografía se refleja el estado de los rebrotes que se encontraron al momento de la inspección, correspondientes a la regeneración vegetativa que presenta el ejemplar n° 4.

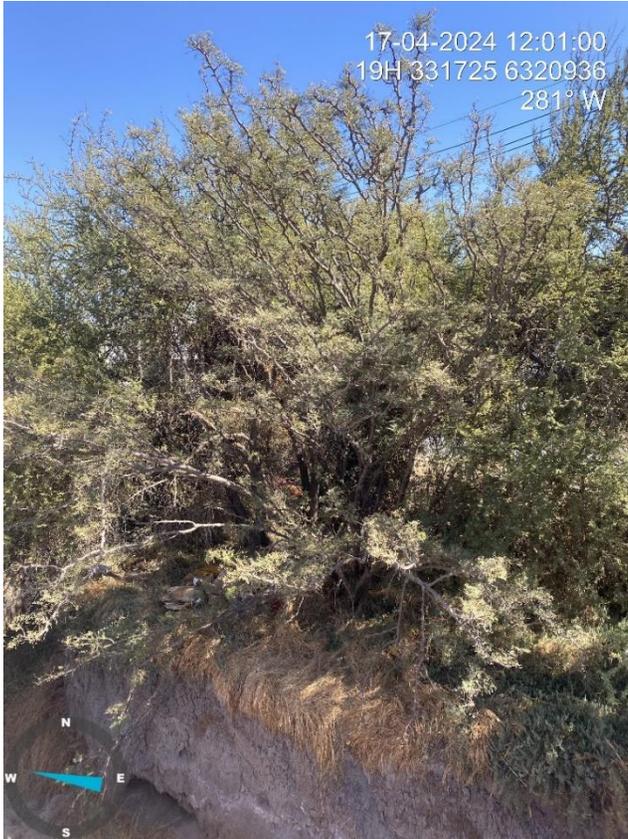
Fotografía 7		Fecha: 17-04-2024		Fotografía 8		Fecha: 17-04-2024	
Coordenadas DATUM WGS84 HUSO 19	Norte: 6320936	Este: 331725		Coordenadas DATUM WGS84 HUSO 19	Norte: 6320909	Este: 331821	
Descripción de medio de prueba: En la fotografía se aprecia el ejemplar N° 5 de la especie <i>Prosopis chilensis</i> .				Descripción de medio de prueba: En la fotografía se observa el ejemplar N° 9, encontrado durante la actividad de fiscalización ambiental.
