## INFORME TÉCNICO DE FISCALIZACIÓN AMBIENTAL

Requerimiento de Ingreso al SEIA

EXTRACCIÓN DE ÁRIDOS POZO ÑANCUPAN

DFZ-2019-2326-IX-SRCA

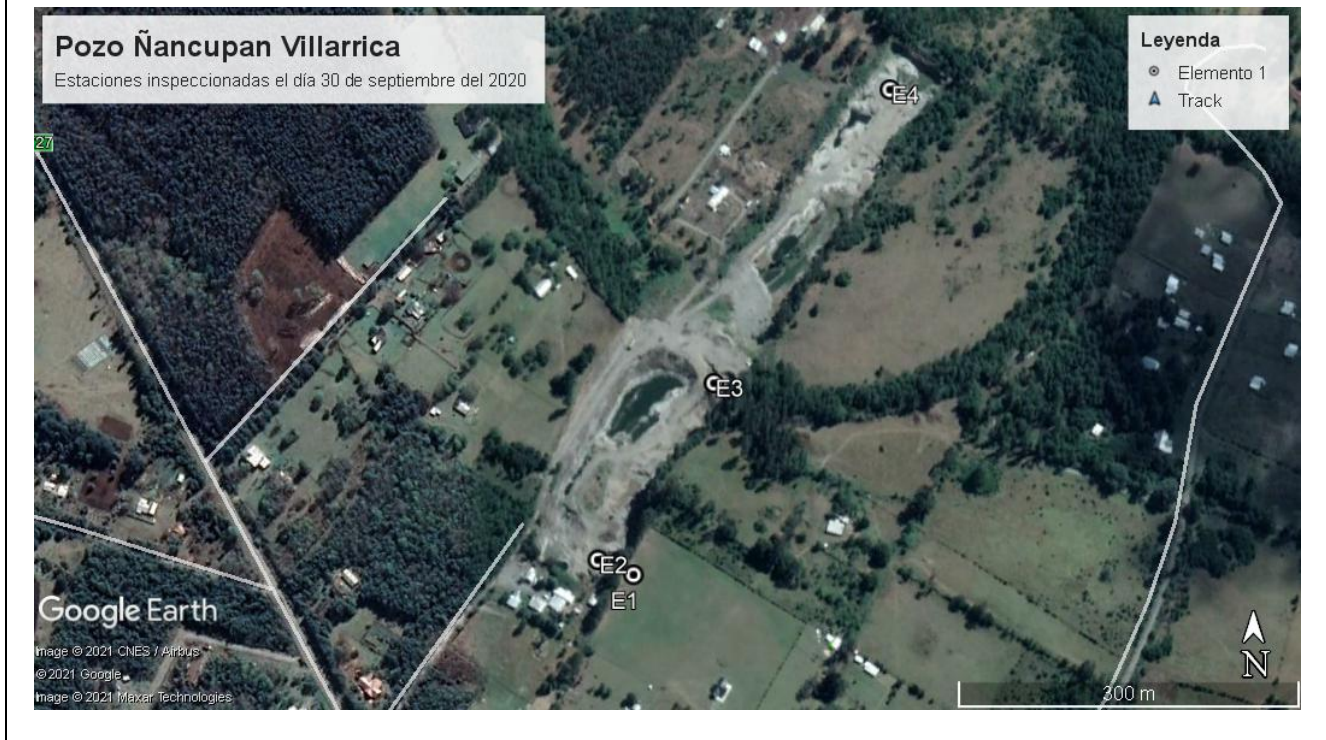
Figura 3. Recorrido realizado en la inspección de la SMA el día 08 de octubre del 2020 (Fuente: Elaboración propia, Google Earth, 2020).

N° de estación	Nombre/ Descripción de estación
E1.	Sector aledaño al pozo por el lado Sureste.
E2.	Pozo de extracción de áridos del lado Sureste.
E3.	Área de extracción del lado Noreste.
E4.	Extremo Norte de la propiedad de extracción de áridos.

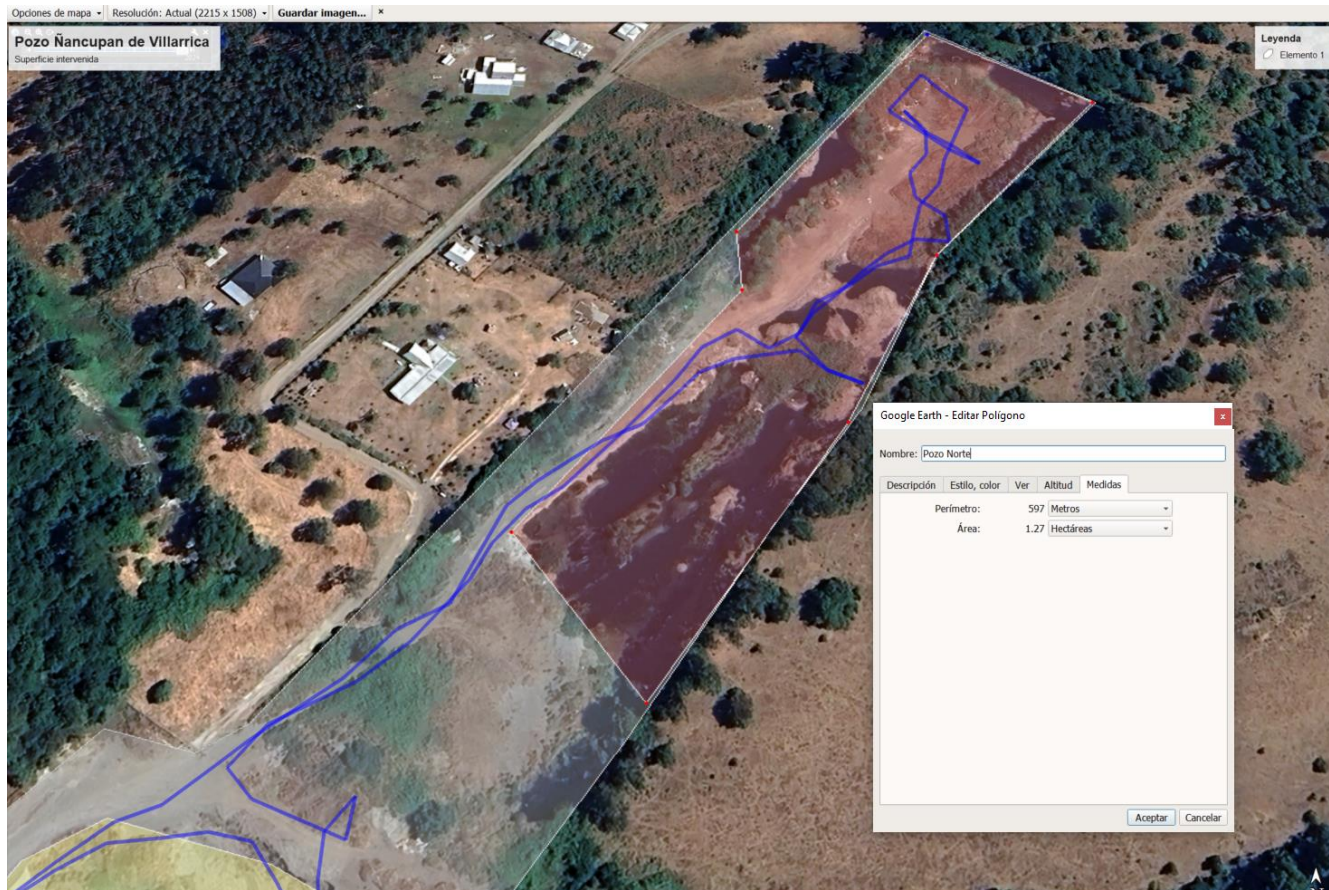
Figura 5. Estimaciones de superficie (1,27 Ha) de extracción de material árido, Pozo Norte.

Nota: Para los cálculos de volúmenes extraídos, se considera una profundidad promedio del pozo de 5 metros. Según plano topográfico del año 2018 entregado por el titular (Anexo 6), en este sector las cotas de nivel alcanzan los 215 msnm al nivel del suelo y en el interior del pozo se llega a cotas de 210 msnm en la zona excavada. Además, al igual que en el cálculo del pozo Sur, la profundidad de los sectores inundados con aguas, no están considerados en los cálculos de extracción de material árido, pero es importante, señalar que, en este pozo Sur, los sectores inundados corresponden a un 50% de la superficie intervenida en este pozo.

- g. Respecto a los volúmenes extraídos de material árido, debido a la falta de información actualizada por parte del titular de la unidad fiscalizable, esta Superintendencia del Medio Ambiente, realiza una estimación del volumen de material extraído, en base a lo constatado en terreno, a imágenes satelitales y a la información entregada por el titular. En atención a lo anterior, se procede a estimar los volúmenes extraídos de áridos en el predio comprendido como unidad fiscalizable. Para el cálculo se consideran dos zonas o pozos (zanjas excavadas) que presentan una evidente extracción de material árido, constatada en terreno por la SMA, en Figuras 4 y 5, se muestran las superficies consideradas para los pozos Norte y Sur.

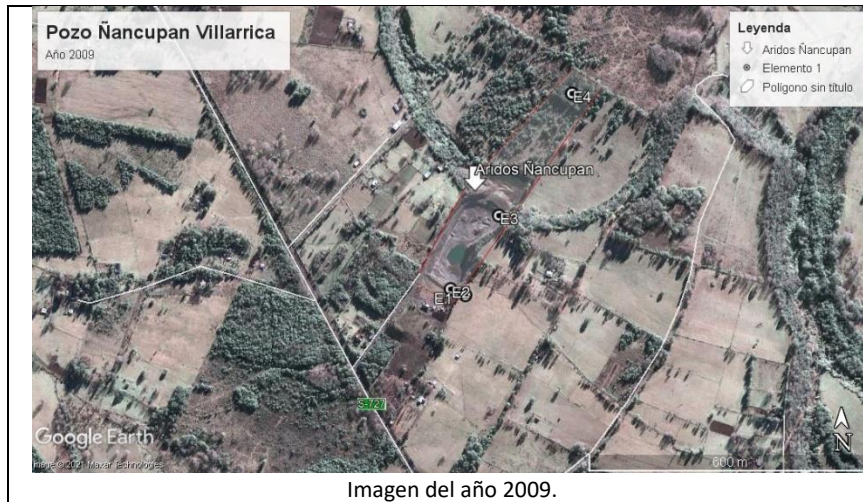
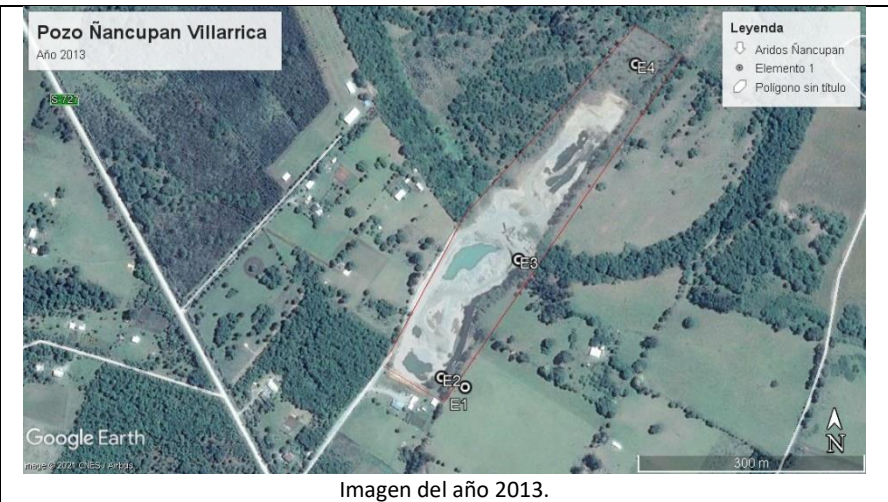
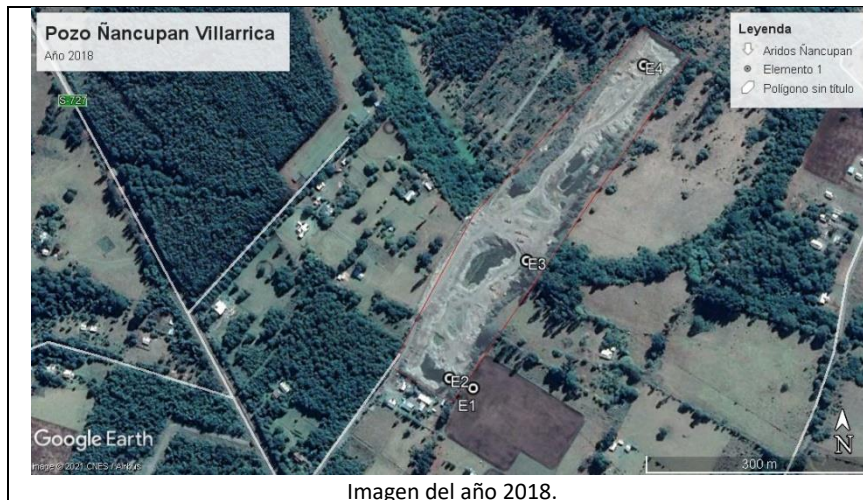
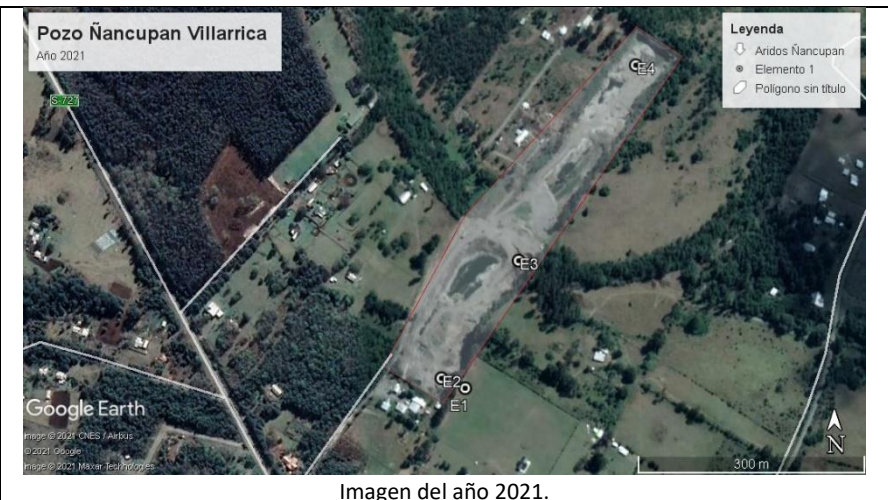
Figura 7. Imágenes satelitales del Pozo Ñancupan de Villarrica de los años 2009; 2013; 2018 y 2021.

Imagen del año 2009.

Imagen del año 2013.

Imagen del año 2018.

Imagen del año 2021.

- i. Como se muestran a continuación en la figura 7, la extracción de áridos en el Pozo Ñancupan ha sido constante en el tiempo y se ha extendido a casi la totalidad del área del predio del Sr. Caripan, lo cual hace inferir que el volumen extraído a la fecha es superior a los 449.500 m<sup>3</sup> y el área intervenida por la actividad de extracción de áridos es cercana a las 5 ha de superficie. Por lo tanto, este proyecto de extracción tiene dimensiones industriales por lo que aplica el literal i.5.1) del artículo 3 del Reglamento del SEIA, por lo que, debe ingresar al SEIA.

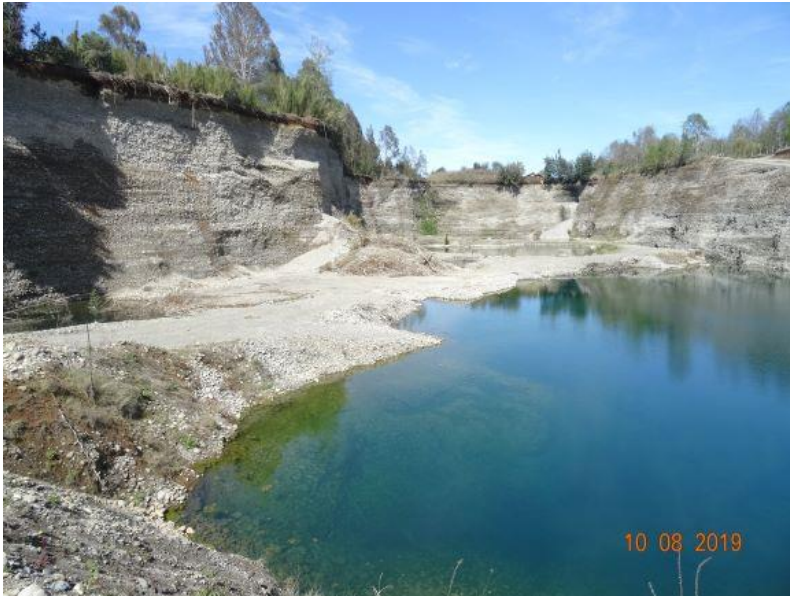
**Fotografía 1.**

- a. Se realiza inspección en faena de extracción de áridos en sector Putue Alto de Villarrica en el predio del Sr. Juan Caripan Antio.
- b. Al momento de la inspección se observa un pozo lastre, en donde se observan cortes de laderas de unos 20 m de altura (contados desde el nivel del suelo firme, no fueron consideradas las profundidades de los sectores anegados) y aguas estancadas en distintos pozos formados por la extracción de material pétreo. Ver fotografías 1 y 2.

**Descripción del medio de prueba:** Fotografía que muestra el interior del área de extracción de lado Sur del Pozo Ñancupan, este pozo tiene taludes rectos de promedio de 20 m de altura.

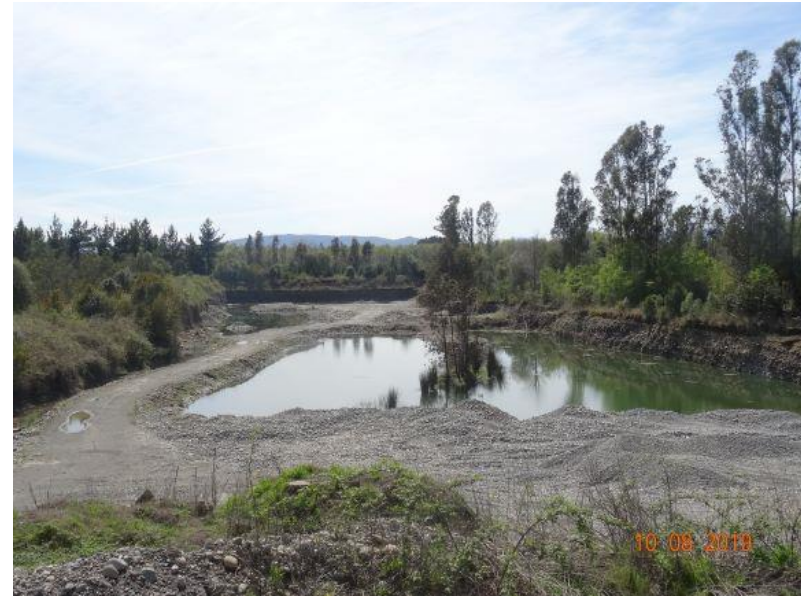
**Fotografía 2.**

**Descripción del medio de prueba:** Lado Norte del Pozo Ñancupan, en este sector la profundidad del pozo promedia los 5 m, sin considerar la profundidad de los sectores inundados, en donde se desconoce la profundidad bajo el espejo de agua.

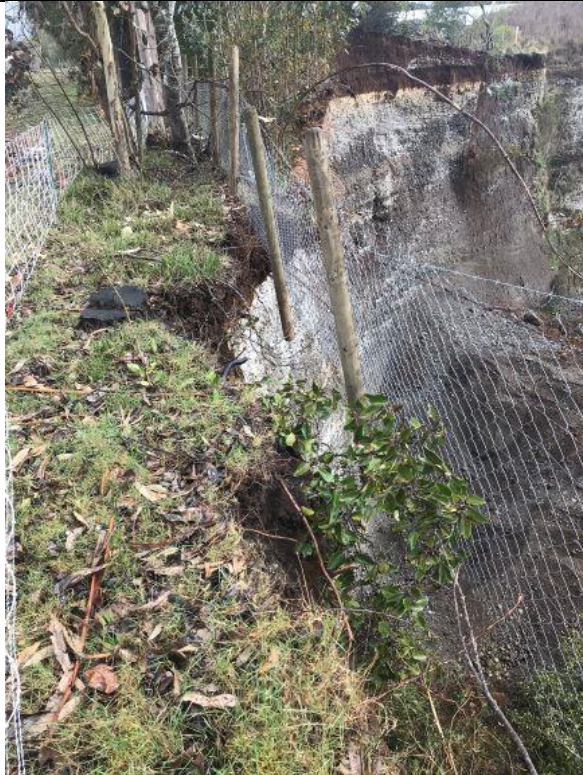
**Fotografía 3.**

- h. En dicha inspección se aprecia que el cerco que separa ambos predios presenta al menos en la revisión inicial 4 polines que se encuentran suspendidos en el aire debido a que el terreno bajo estos polines cedió, los que se mantienen suspendidos por la sujeción de la alambra solamente. Ver fotografía 3.

**Descripción del medio de prueba:** Fotografía que muestra el lado Sureste del pozo que colinda con predios vecinos. En la imagen se puede observar algunos postes sueltos en el aire producto del deslizamiento de tierra provocado por el talud excavado al interior del pozo Ñancupan.

- k. De acuerdo a lo observado en terreno, existe un riesgo inminente de caída de árboles, postes de energía eléctrica y deslizamiento de tierras y rocas, lo que genera un peligro para el personal que trabaja en la faena de áridos, así también, como para los vecinos de los predios colindantes, por lo que, la regularización y formalización de esta faena se hace importante, tanto desde el punto de vista ambiental, como de salud pública.

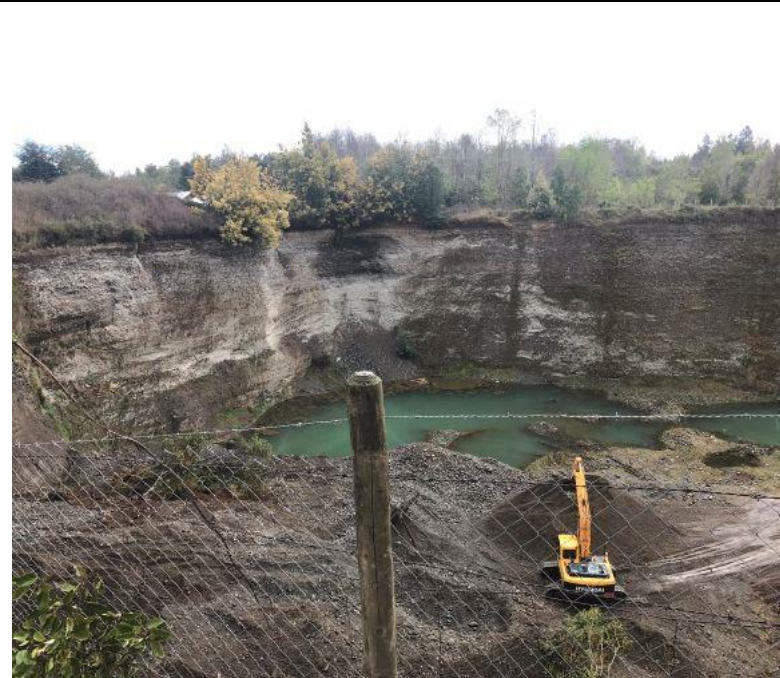
**Fotografía 4.**

- i. Se verifica en la zona de división predial que los cortes del terreno son rectos no presentando taludes en todo el contorno.
- j. Durante la inspección visual desde el terreno de la propiedad aledaña se verifica al menos la salida y entrada de camiones que llevan material desde el Pozo Ñancupan, logrando registrar al menos 5 camiones durante todo el periodo de la fiscalización. Ver fotografía 4.

**Descripción del medio de prueba:** Vista desde el predio vecino al Pozo Ñancupan, en donde se observa una excavadora extrayendo material pétreo desde el interior del pozo del lado Sur.

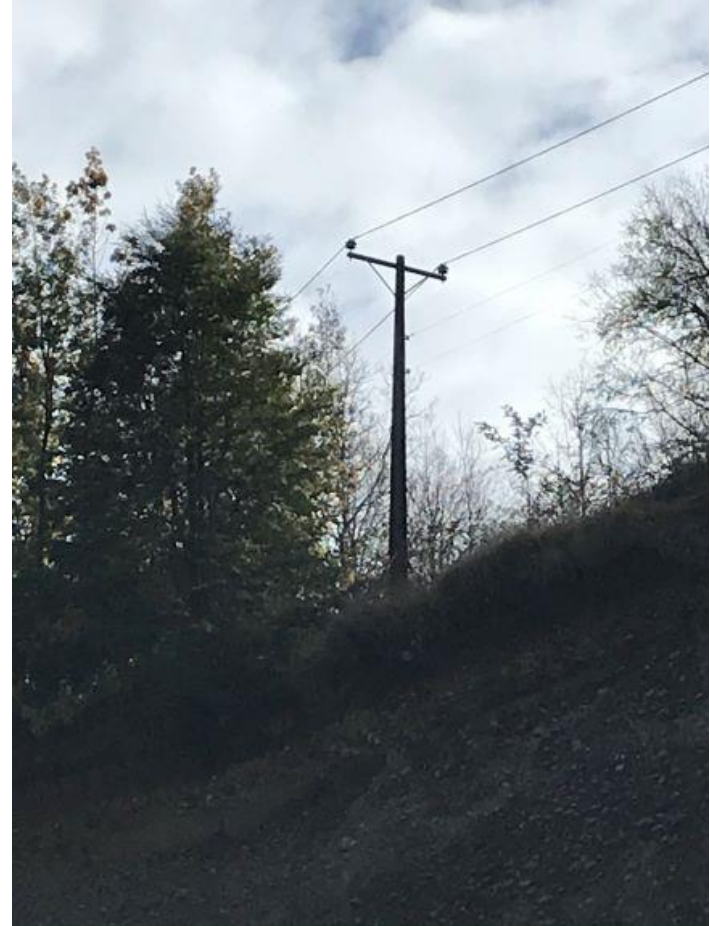
**Fotografía 6.**

- s. Se logra constatar que existen al menos dos postes de energía eléctrica que alimentan el sector que se ubican en el costado derecho del camino de entrada por donde acceden camiones al pozo lastrero, estos postes se encuentran a menos de 2 m desde la orilla del terreno con un corte recto sin un talud y con una profundidad estimada de 20 m Sector según coordenadas 734.211 m E 5.649.994 m S- Huso 18. Fotografía 6.

**Descripción del medio de prueba:** Uno de los dos postes que presentan un riesgo de caída hacia el interior del pozo lastre del lado Sur.

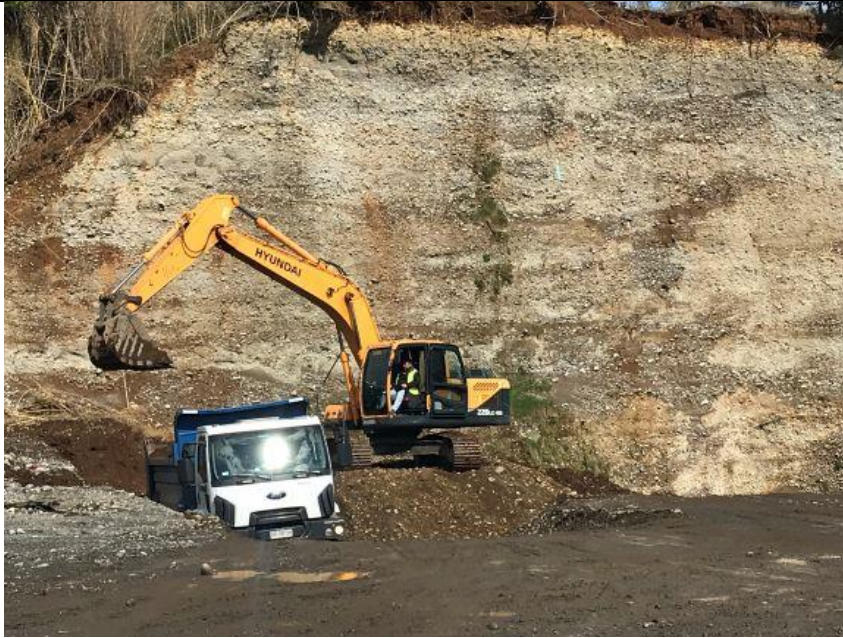
**Fotografía 7.**

- u. Se constata una segunda retroexcavadora marca HYUNDAI operando en sector de coordenadas: 734.360 m E y 5.650.072 m S- Huso 18, la cual se aprecia cargando material a camión marca Ford placa patente GX-SB\*14. Ver fotografía 7.
- v. Se toma contacto con el personal que se encuentra trabajando quienes informan que el material extraído corresponde a la Empresa CIMOL, quienes se encuentran desarrollando obras para el Serviu Araucanía en el sector de Huiscapí en un proyecto de viviendas sociales. El Ingeniero Residente a cargo del proyecto se informa que sería el Sr. Hernán Muñoz.
- w. Se aprecia en este sector otra zona de apozamiento de aguas cristalinas con presencia de algunas aves en interior.

**Descripción del medio de prueba:** Fotografía una segunda excavadora extrayendo material desde el Pozo Ñancupan.

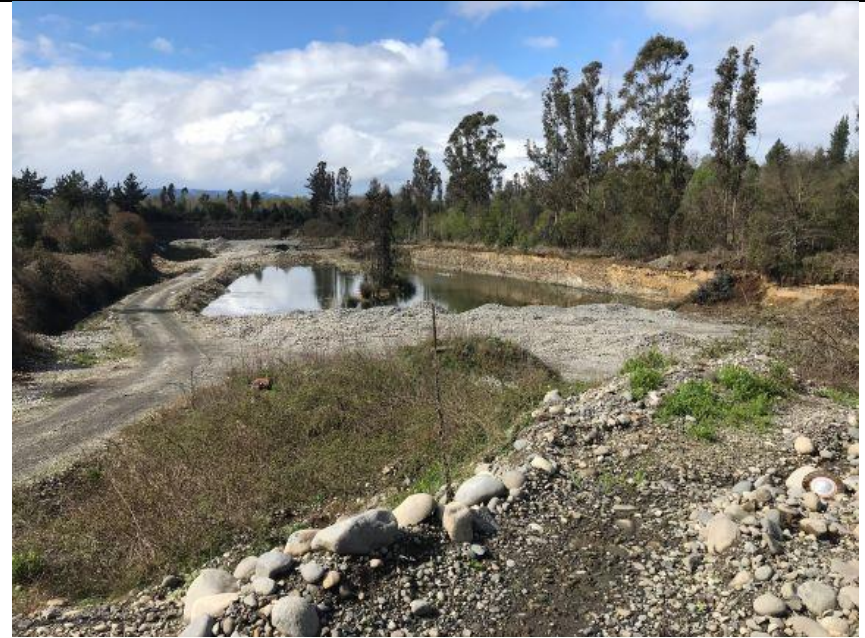
**Fotografía 8.**

- x. Se aprecia al otro extremo de donde se desarrollan actualmente las obras de extracción, una extracción existente que corresponde al mismo predio el cual tiene una superficie de aproximadamente 6 Ha. como predio total.
- y. Este sector en donde hoy no hay obras de extracción al momento de la inspección, se aprecia igualmente 5 puntos de aguas cristalinas apozadas en diversos puntos en donde las profundidades se estiman en unos 6 m sobre la zona de acumulación de aguas, no pudiendo verificar la profundidad de estas zonas de agua acumulada. Ver fotografía 8.

**Descripción del medio de prueba:** Área Norte del Pozo Ñancupan, en donde se observa el área intervenida para la extracción de material pétreo.
