## INFORME TÉCNICO DE FISCALIZACIÓN AMBIENTAL

PADEL ALTO SERENA

DFZ-2023-2995-IV-NE

DICIEMBRE 2023

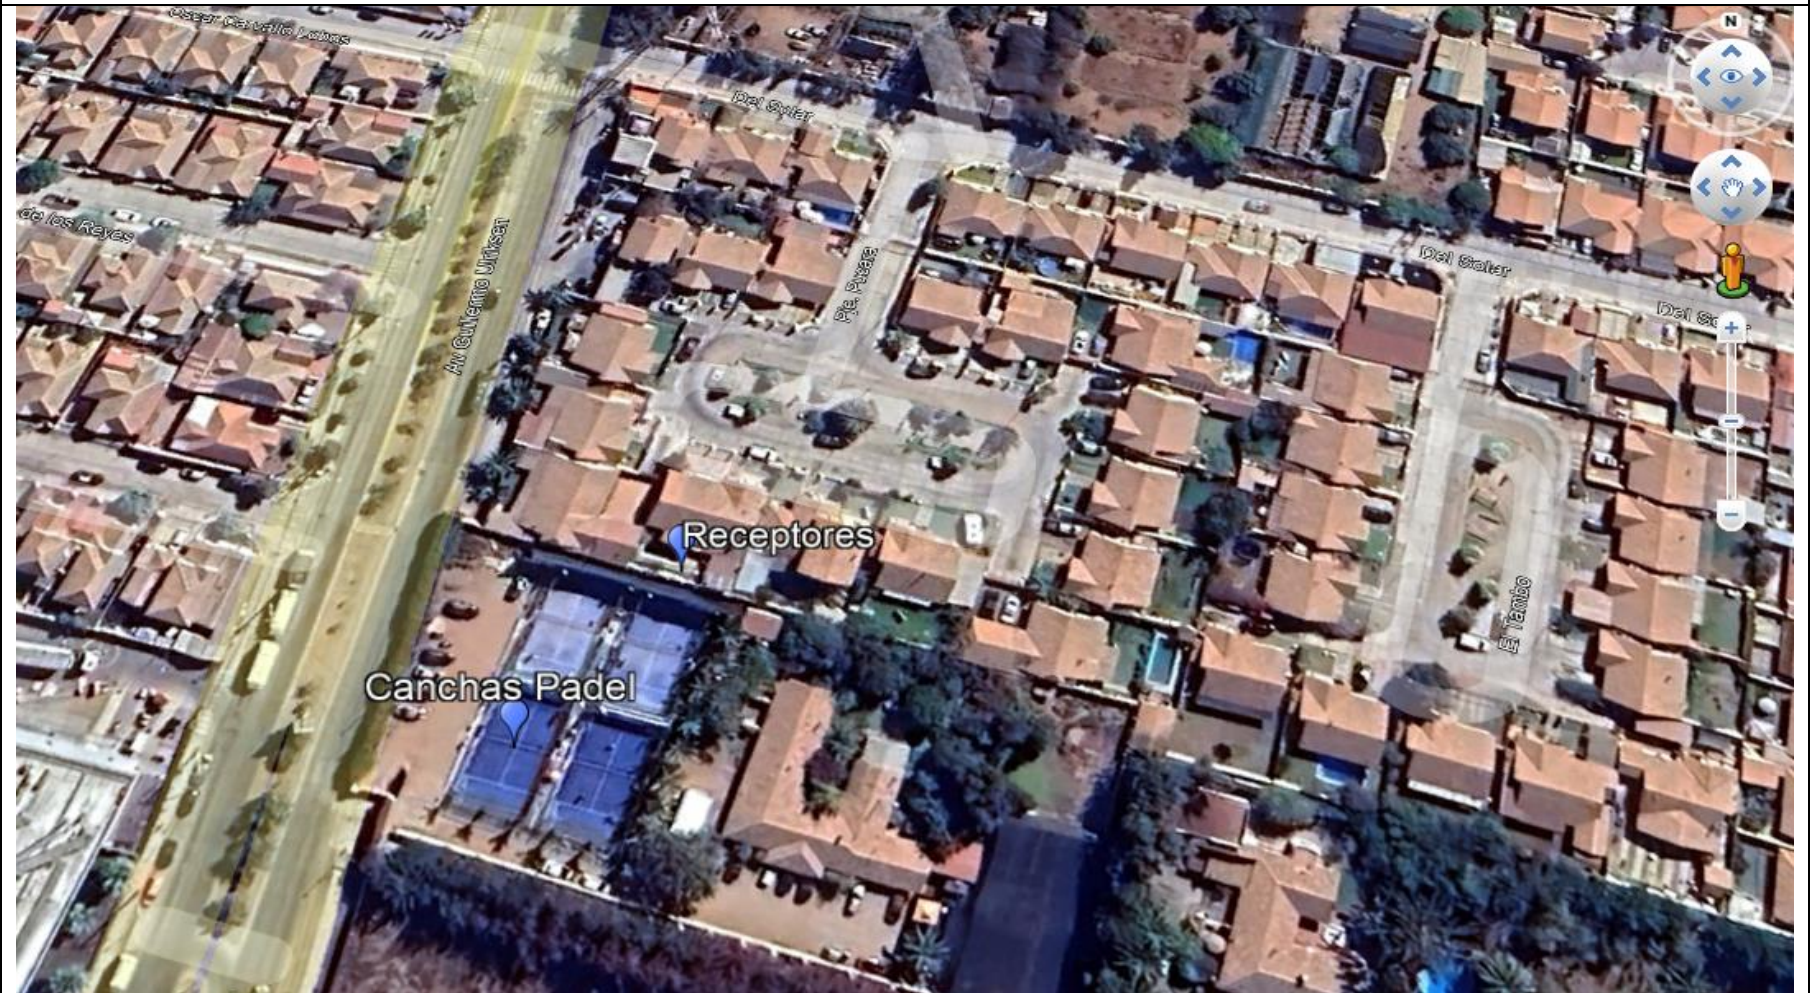
Imagen 1.

Descripción del medio de prueba: Imagen general de ubicación de canchas de padel fiscalizadas por Norma Lumínica, y su ubicación respecto a los receptores sensibles.

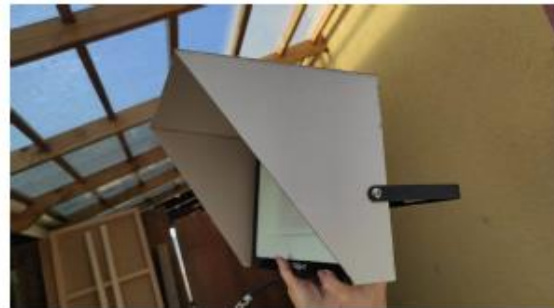
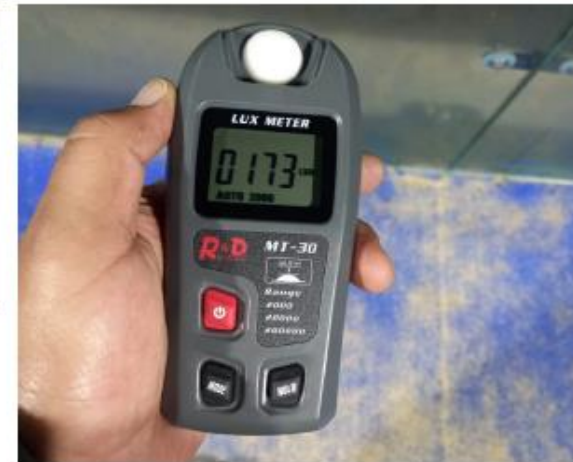
Imagen 3.

Se ha desarrollado un diseño de protección metálica para los proyectores en las canchas de pádel, con el objetivo de prevenir la contaminación lumínica y cumplir con la normativa chilena. El diseño, adaptado al tamaño físico y la potencia luminosa de cada proyector, busca asegurar la eficiencia lumínica y minimizar el impacto ambiental.

El proceso incluyó la evaluación de las características de cada proyector, la selección de materiales duraderos y la creación de diseños personalizados. Cada protección metálica fue diseñada con elementos de fijación seguros y prácticos.

Diseño de protección para proyector led 200W, canchas de pádel sector Ulriksen

Descripción Medio de Prueba: Documento presentado por el titular con las características de la estructura “visera o paralumen” diseñada y construida, para la instalación sobre luminaria en canchas de padel

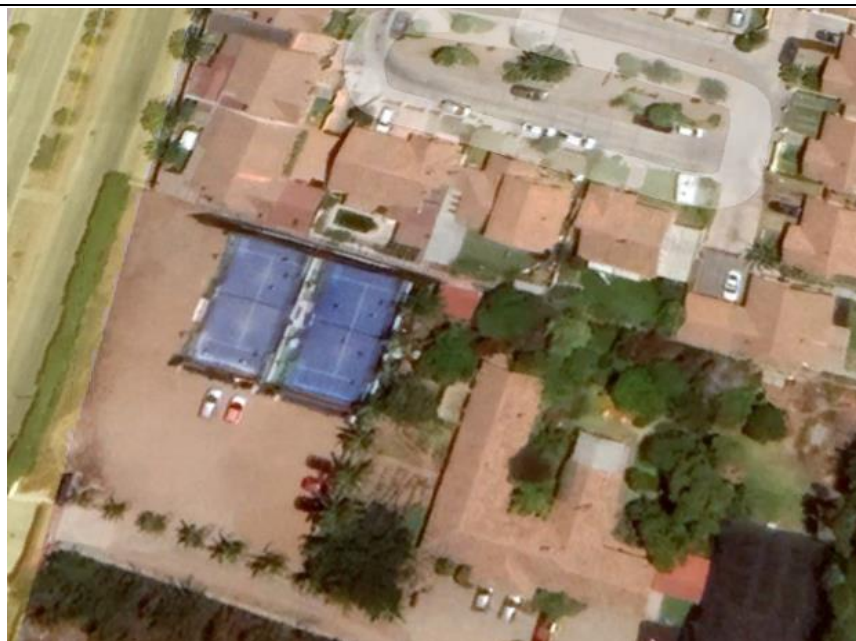
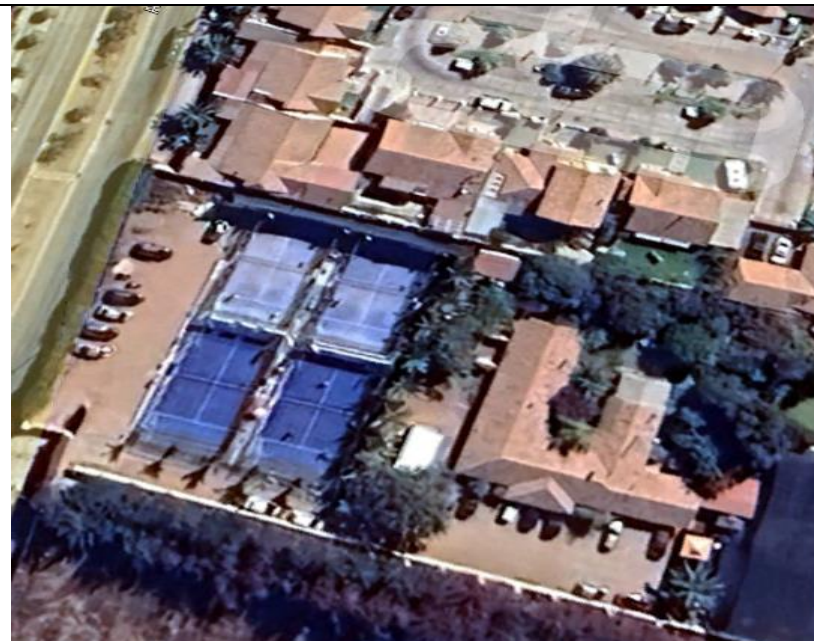
**Descripción:** Se constató que entre la primera inspección ambiental de fecha 23 de mayo del 2022 y la segunda inspección ambiental de fecha 28 de noviembre del 2023, el titular instaló 2 canchas mas de las existentes, ubicadas inmediatamente después, y las cuales ya contaban con luminaria certificada según DS y con existencia de estructura tipo visera o paralumen.

<b>Imagen 1.</b>	<b>Fecha:</b> Mayo del 2022		<b>Imagen 2.</b>	<b>Fecha:</b> Noviembre del 2023	
<b>Coordenadas UTM DATUM WGS84 HUSO 19</b>	<b>Norte:</b> 6.685.359 m	<b>Este:</b> 283.753 m	<b>Coordenadas DATUM WGS84 HUSO 19</b>	<b>Norte:</b> 6.685.359 m	<b>Este:</b> 283.753 m
<b>Descripción del medio de prueba:</b> Imagen muestra la existencia de canchas de padel (2) durante la primera inspección ambiental			<b>Descripción del medio de prueba:</b> Imagen muestra la existencia de canchas de padel (4) durante la segunda inspección ambiental
