## INFORME TÉCNICO DE FISCALIZACIÓN AMBIENTAL

**CANCHA DE ALMACENAMIENTO NITRATO DE AMONIO – ALTO HOSPICIO**

**DFZ-2024-1483-I-RCA**

**JULIO 2024**

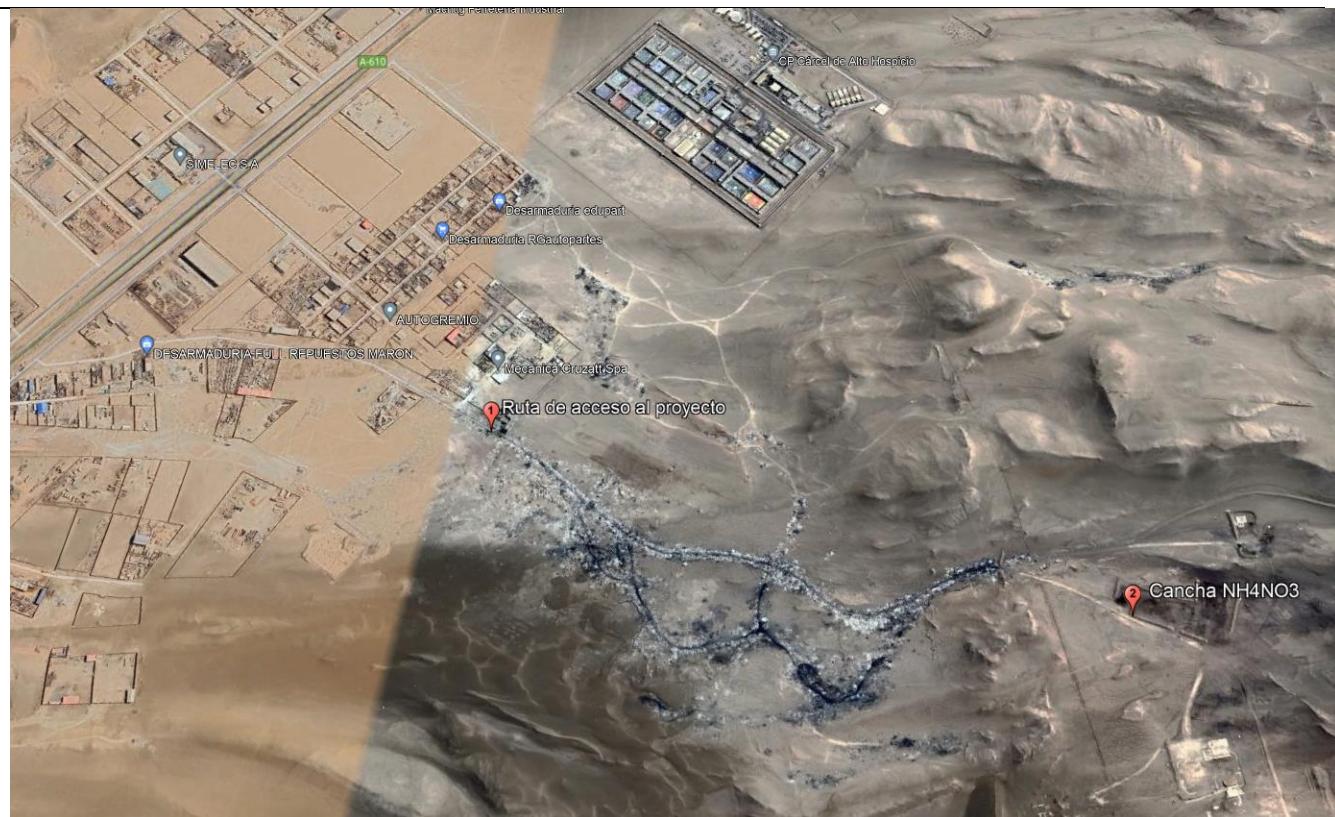
Figura 2. Esquema del recorrido (Fuente: Imagen satelital en Google Earth)

Nº de estación	Nombre del sector	Descripción estación
1	Ruta de acceso al proyecto	Camino de acceso indicado en RCAs, el que se encontraba obstruido por basura, por lo que accedió por terreno alternativo.
2	Cancha de almacenamiento de Nitrato de Amonio	Sitio donde se habría almacenado nitrato de amonio, el que se encontraba abandonado.

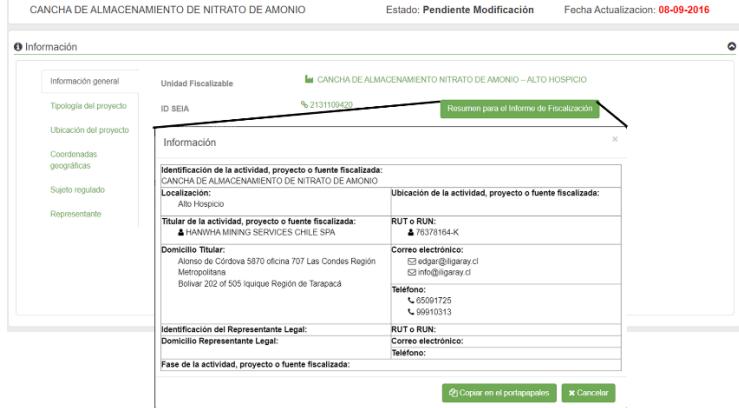
<b>Figura 3</b> <b>Descripción del medio de prueba:</b> Estado de Unidad Fiscalizable en Sisfa de la SMA, donde en estado se indica "pendiente de modificación" y en fecha de actualización se indica 08-09-2016.

- a. De la información indicada por el titular en Sistema de Seguimiento Ambiental (SSA) de la SMA, en Figura 3 se observa que la última actualización fue realizada el 08-09-2016 y que en estado del proyecto, a julio de 2024 indica “Pendiente Modificación”.

<p>CANCHA DE ALMACENAMIENTO DE NITRATO DE AMONIO Estado: Pendiente Modificación Fecha Actualización: 08-09-2016</p> <p>Información</p> <p>Unidad Fiscalizable: CANCHA DE ALMACENAMIENTO NITRATO DE AMONIO - ALTO HOSPICIO ID SEIA: %2131109420 [Resumen para el Informe de Fiscalización]</p> <p>Identificación de la actividad, proyecto o fuente fiscalizada: CANCHA DE ALMACENAMIENTO DE NITRATO DE AMONIO</p> <p>Localización: Alto Hospicio</p> <p>Titular de la actividad, proyecto o fuente fiscalizada: HANWHA MINING SERVICES CHILE SPA Domicilio Titular: Alonso de Córdova 5870 oficina 707 Las Condes Región Metropolitana Bolívar 226 de 505 Iquique Región de Tarapacá</p> <p>Domicilio Titular: Correo electrónico: edgar@ligaray.cl edgar@ligaray.cl Teléfono: 65091725 99910313</p> <p>RUT o RUN: 16379164-K</p> <p>Identificación del Representante Legal: Domicilio Representante Legal:</p> <p>RUT o RUN: 160520241049</p> <p>Correo electrónico: edgar@ligaray.cl</p> <p>Teléfono: 65091725</p> <p>Fase de la actividad, proyecto o fuente fiscalizada:</p> <p>[Copiar en el portapapeles] [Cancelar]</p>

Los resultados de las actividades de fiscalización, asociados a los Instrumentos de Carácter Ambiental indicados en el Capítulo 3 del presente informe, permitieron identificar la falta de reportabilidad de la ejecución del proyecto en SSA de la SMA. Este hallazgo administrativo no genera un impacto ambiental, por lo que se instruyó al titular, a través de la Resolución Exenta TPCA N° 083/2024 (Anexo 4), actualizar y notificar por el SSA toda información relacionada con la ejecución del proyecto, de acuerdo con lo comprometido en sus RCAs. Esta actualización será verificada en futuras actividades de fiscalización.

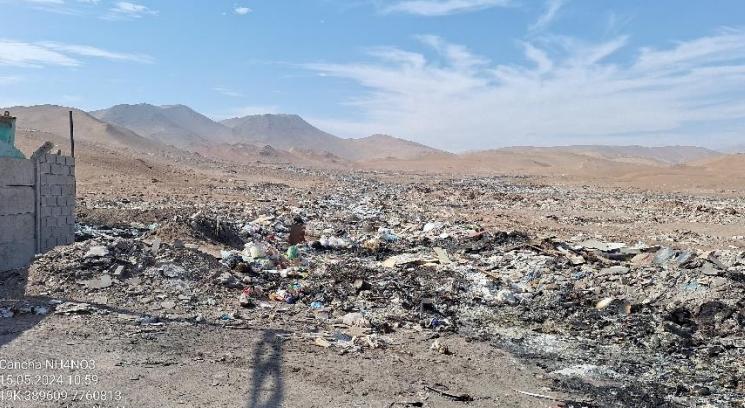
*Se constató que el camino de acceso al proyecto estaba obstruido por un microbasural, lo que impidió el acceso al proyecto por esta vía [Figura 4]. Además, se observó que este camino no estaba siendo utilizado para el transporte en camiones.*

<p>Cancha NH4NO3 16.05.2024 10:49 19K 389609 / 7760913 Vía sin nombre, Alto Hospicio</p>	
<b>Figura 4</b> <b>Descripción del medio de prueba:</b> Camino de acceso al proyecto obstruido por microbasural.		<b>Figura 4</b> <b>Coordenadas UTM DATUM WGS84 HUSO 19S</b> <b>Norte: 7.760.813 Este: 389.609</b> <b>Descripción del medio de prueba:</b> Camino de acceso al proyecto obstruido por microbasural.	
<b>Figura 5</b> <b>Descripción del medio de prueba:</b> Perímetro del proyecto con cierre consistente en parapetos.	<b>Fecha: 29-07-2024</b> <b>Coordenadas UTM DATUM WGS84 HUSO 19S</b> <b>Norte: 7.760.690 Este: 390.759</b>	<b>Figura 6</b> <b>Descripción del medio de prueba:</b> Pilotes de hormigón en interior de sector perteneciente al perímetro del proyecto	<b>Fecha: 15-05-2024</b> <b>Coordenadas UTM DATUM WGS84 HUSO 19S</b> <b>Norte: 7.760.709 Este: 390.770</b>

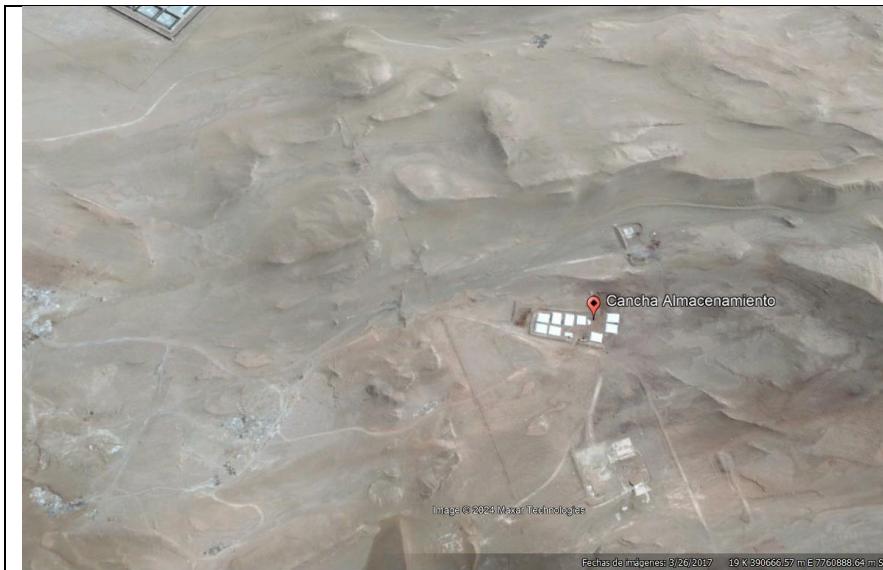
**Figura 7**

- d. En imágenes satelitales obtenidas de Google Earth, se observa que el almacenamiento en maxisacos en el sitio comenzó después del 12-05-2016 (última imagen satelital en la que no se visualiza almacenamiento de maxisacos) y antes del 26-03-2017 (primera imagen satelital en la que se visualiza almacenamiento de maxisacos, Figura 7). Este almacenamiento se mantuvo hasta finales de 2018, a partir de lo cual se observa un uso a menor escala del sitio para almacenamiento [Figura 8].

Fecha: 26-03-2017

Cancha con almacenamiento de maxisacos visualizado en Google Earth.

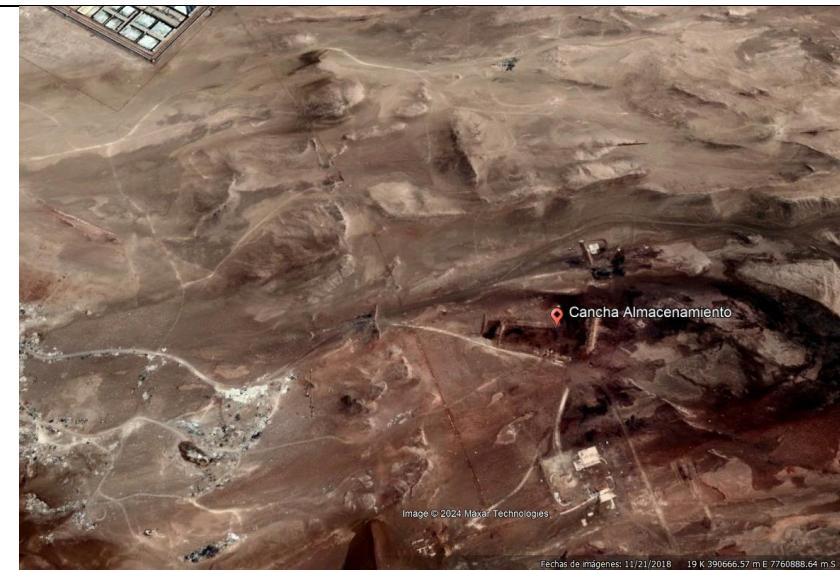
**Figura 8**

Fecha: 21-11-2018

Cancha con almacenamiento de maxisacos visualizado en Google Earth.
