INFORME TÉCNICO DE FISCALIZACIÓN AMBIENTAL

PLANTEL LEÑADURA - NANCAGUA

DFZ-2024-2400-VI-RCA

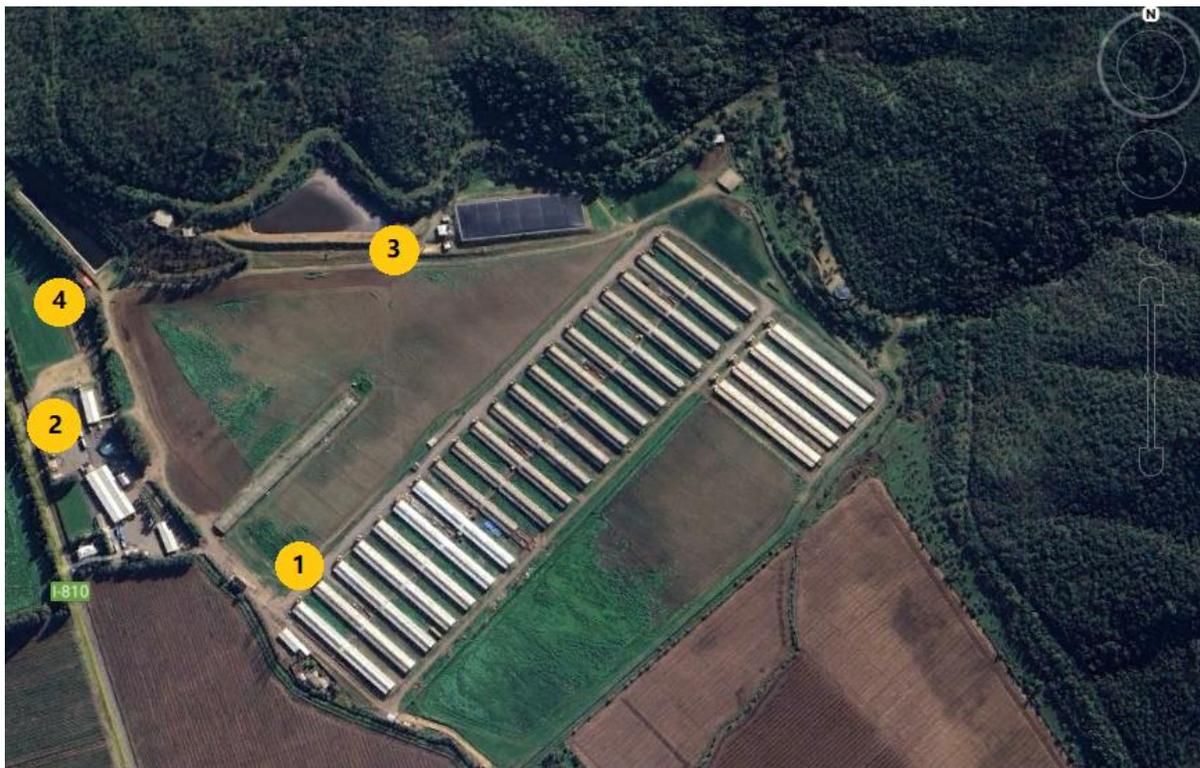
Figura 3. Esquema recorrido (Fuente: Google earth, 2024).

N° de estación	Nombre del sector	Descripción estación
1	Pabellones de cerdos	Sector donde se ubican los 40 pabellones con cerdos de engorda y 4 pabellones con recría.
2	Planta de tratamiento primario de RILes	Sector donde se ubican las unidades del tratamiento primario de Purines (separación Sólido – Líquidos)
3	Biodigester y tranque acumulación de Digestato.	Sector donde se ubican biodigester y tranque acumulación de purines tratados (Digestato).
4	Tranque acumulador de agua de riego y Sala de fertirriego.	Sector donde se encuentra tranque de acumulación de agua de riego proveniente del canal San José Lo Toro. Además, se ubica la sala de fertirriego, donde se realiza la mezcla de digestato con agua del canal San José Lo Toro, para ser enviado a Riego.

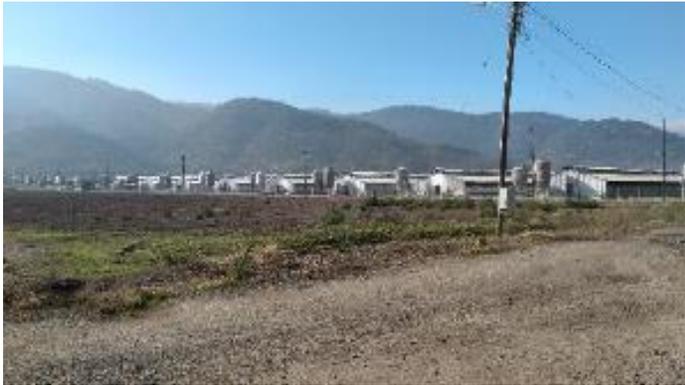
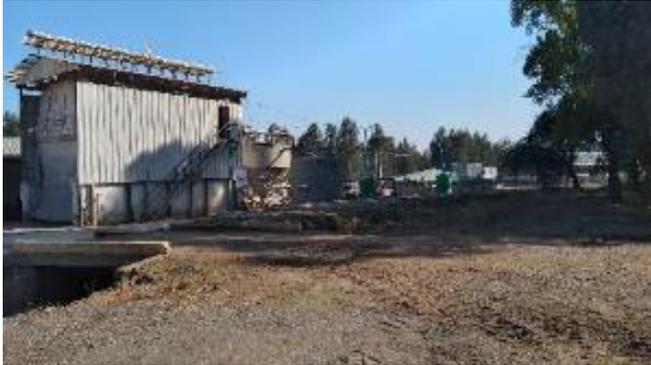
Fotografía 1.	Fecha: 14 -05-2024	Fotografía 2.	Fecha: 14 -05-2024
Descripción Medio de Prueba: Fotografía muestra pabellones de cerdos.		Descripción Medio de Prueba: Fotografía muestra unidades del tratamiento primario de la PTRILes.

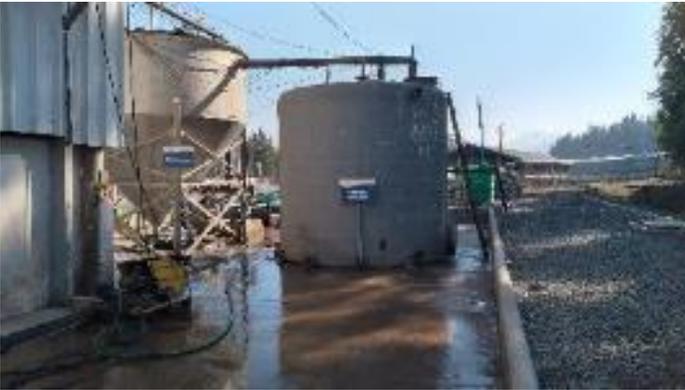
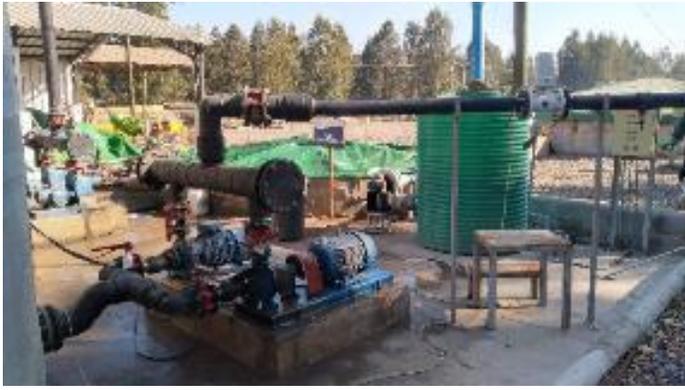
Fotografía 3.	Fecha: 14 -05-2024	Fotografía 4.	Fecha: 14 -05-2024
Descripción Medio de Prueba: Fotografía muestra sedimentador cónico y piscina de impulsión		Descripción Medio de Prueba: Fotografía muestra pozo de homogeneización cubierto con carpa de PVC y filtro de olores instalado al costado de homogeneizador.

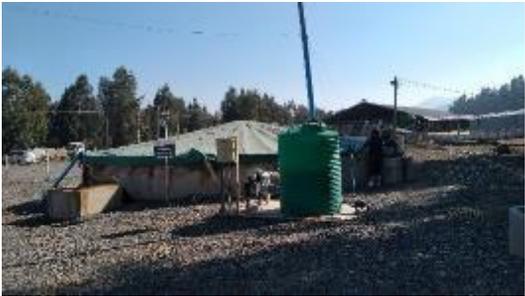
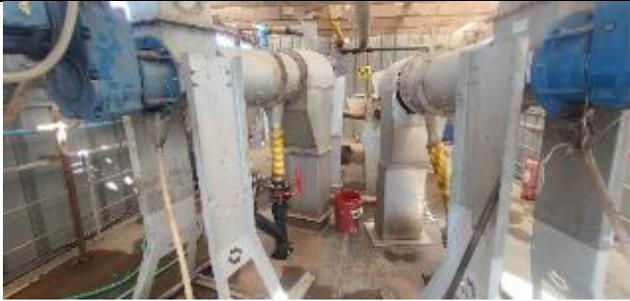
Fotografía 7.		Fotografía 8	
Fecha: 14 -05-2024		Fecha: 14 -05-2024	
Descripción Medio de Prueba: Fotografía muestra piscina de acumulación de emergencia cubierta con carpa de PVC y filtro de olores.		Descripción Medio de Prueba: Fotografía muestra dos separadores prensas (WON), instalados en el segundo piso del galpón de separación de fracción sólida- líquido.

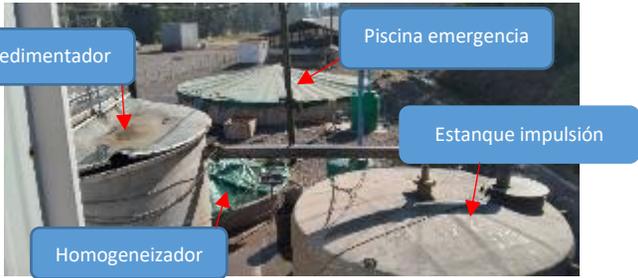
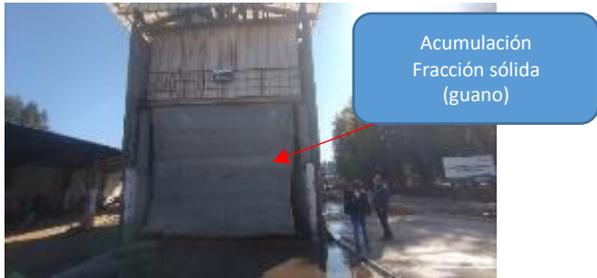
Fotografía 7.		Fotografía 7.	
Fecha: 14 -05-2024		Fecha: 14 -05-2024	
Descripción Medio de Prueba: Fotografía muestra sedimentador, homogeneizador, estanque impulsión, piscina de acumulación de emergencia, mirados desde el segundo piso		Descripción Medio de Prueba: Fotografía muestra galpón de separación fracción sólida y líquido, se observa entrada donde se acumula la fracción sólida en primer piso.

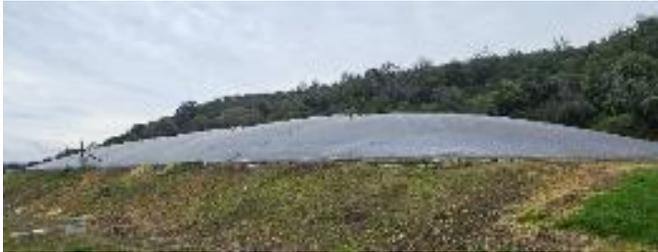
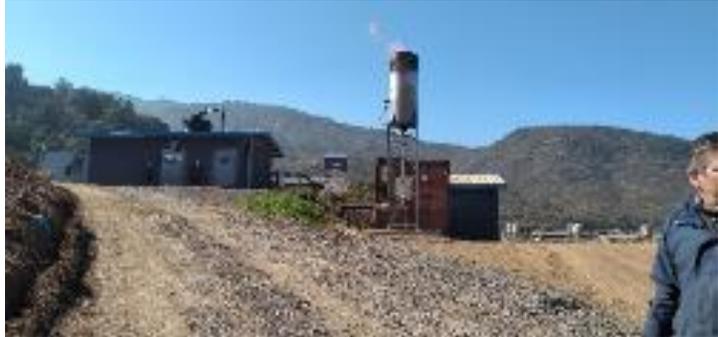
Fotografía 7.	Fecha: 14 -05-2024	Fotografía 7.	Fecha: 14 -05-2024
Descripción Medio de Prueba: Fotografía muestra biodigestor.		Descripción Medio de Prueba: Fotografía muestra sala de control, sala de caldera con sopladores y un intercambiador de calor, antorcha de quema de biogás encendida en el momento de la inspección.

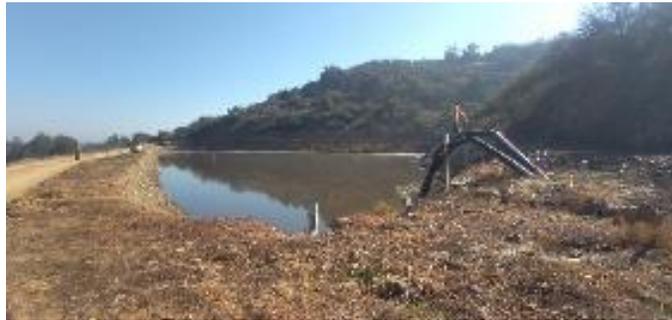
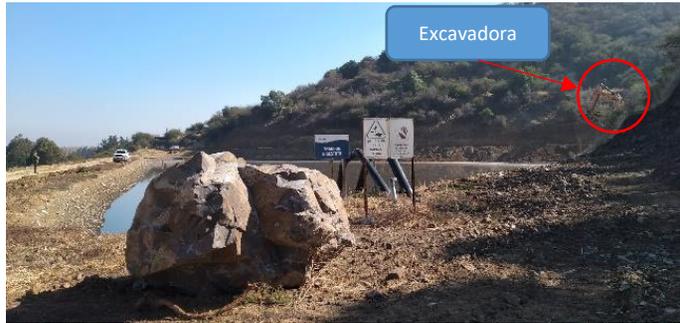
9. Se observó la existencia de un tranque de acumulación de Digestato, de 30.000 m³ aprox de capacidad, no se observa material impermeabilizante en su base, de acuerdo a lo indicado por el Sr. Cristian Valdivia, este cuenta con material compactado en su base.

- Es importante indicar que el tranque de acumulación de digestato al presentar una alta carga orgánica, tal como se observa en los resultados de laboratorio, es una unidad que contribuye significativamente a la generación de gases y de olores molestos, tal como se percibió en la inspección ambiental realizada por esta Superintendencia. Además, esta unidad no presenta un material impermeabilizante en su base, solo cuenta con compactación de material arcilloso, lo cual podría no asegurar la hermeticidad para evitar la infiltración de contaminante a las aguas subterráneas.

Fotografía 10	Fecha: 30-08-2022	Fotografía 10	Fecha: 14 -05-2024
Descripción Medio de Prueba: Fotografía muestra tranque de acumulación de digestato, de 30.000 m ³ aprox de capacidad, no se observa material impermeabilizante en su base.		Descripción Medio de Prueba: Fotografía muestra trabajos de perfilamiento de la ladera del cerro y camino por alrededor de laguna de acumulación del digestato, con el fin de realizar el sellado del tranque con material impermeabilizante.

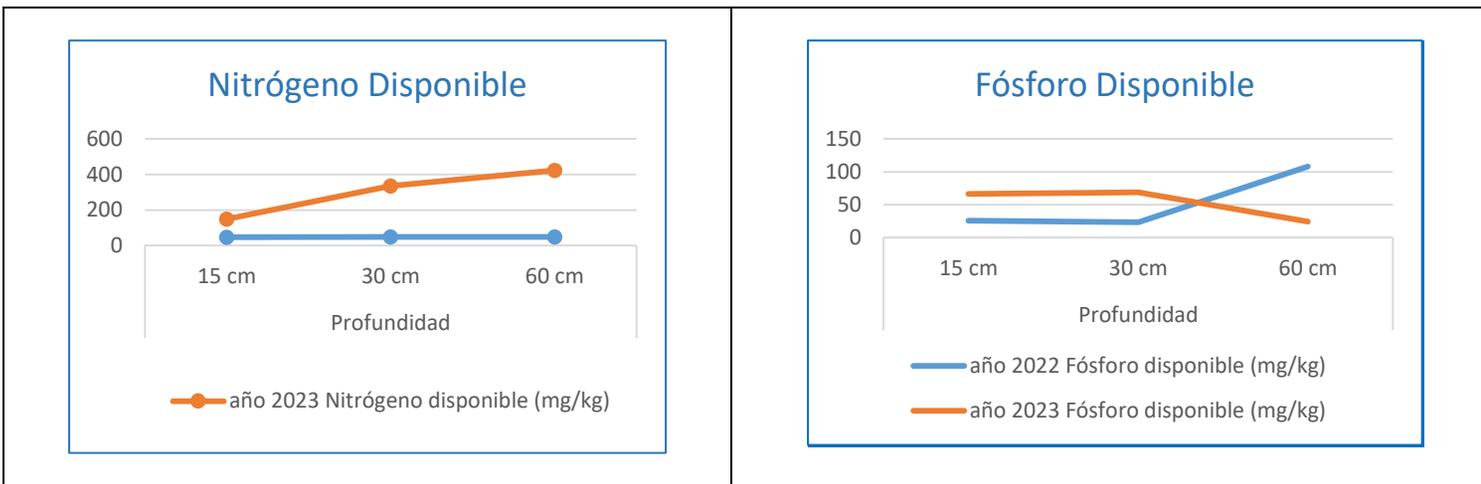
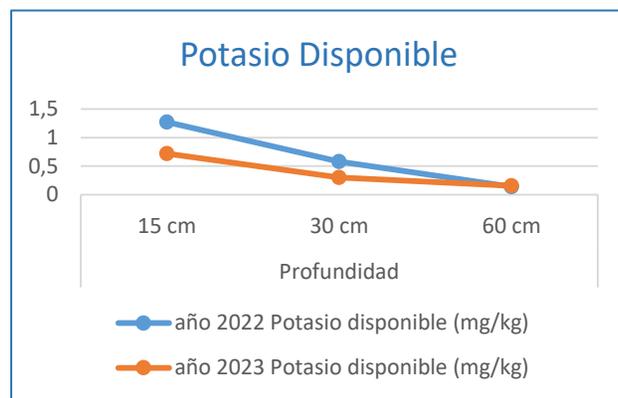
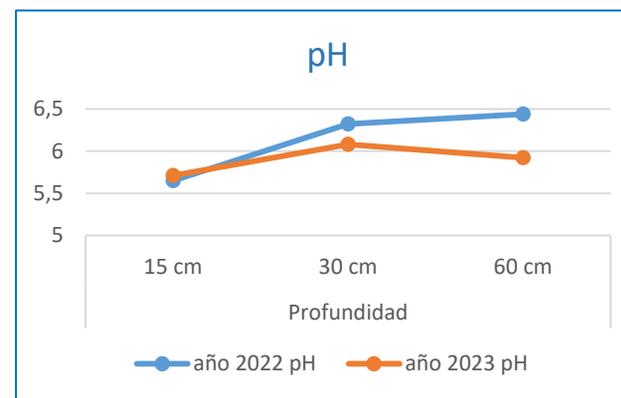
- De las gráficas se puede indicar que el nitrógeno disponible aumentan su concentración en el 2023 respecto al año 2022 y las mayores concentraciones se encuentran en la capa más profunda del suelo (60 cm), el porcentaje de aumento respecto al año 2022 corresponde a: 221% (15 cm), 598% (30cm) y 700% (60cm). La concentración de fósforo es mayor en el año 2023 a los 15 y 30 cm de profundidad del suelo, posteriormente disminuye a los 60 cm, en cambio el potasio se mantiene relativamente estable de un año a otro, en todas sus profundidades.

- La tendencia de las gráficas nos muestra que el índice de NPK en el suelo aumenta en el año 2023 con respecto al año 2022, pudiendo ser atribuible a que el cultivo está recibiendo un exceso de abono, especialmente del componente nitrógeno, el cual podría no estar siendo absorbido por la planta quedando depositados en el suelo e infiltrándose a través de él, debido a que a mayor profundidad mayor concentración de nitrógeno. Esta situación podría ocasionar que el exceso de nitrógeno sea arrastrado por las aguas lluvias o infiltrarse por el suelo y tomar contacto con las aguas subterráneas. Los principales impactos de la aplicación excesiva del nitrógeno al suelo son; la eutrofización y toxicidad en las aguas superficiales y subterráneas y la acidificación del suelo.

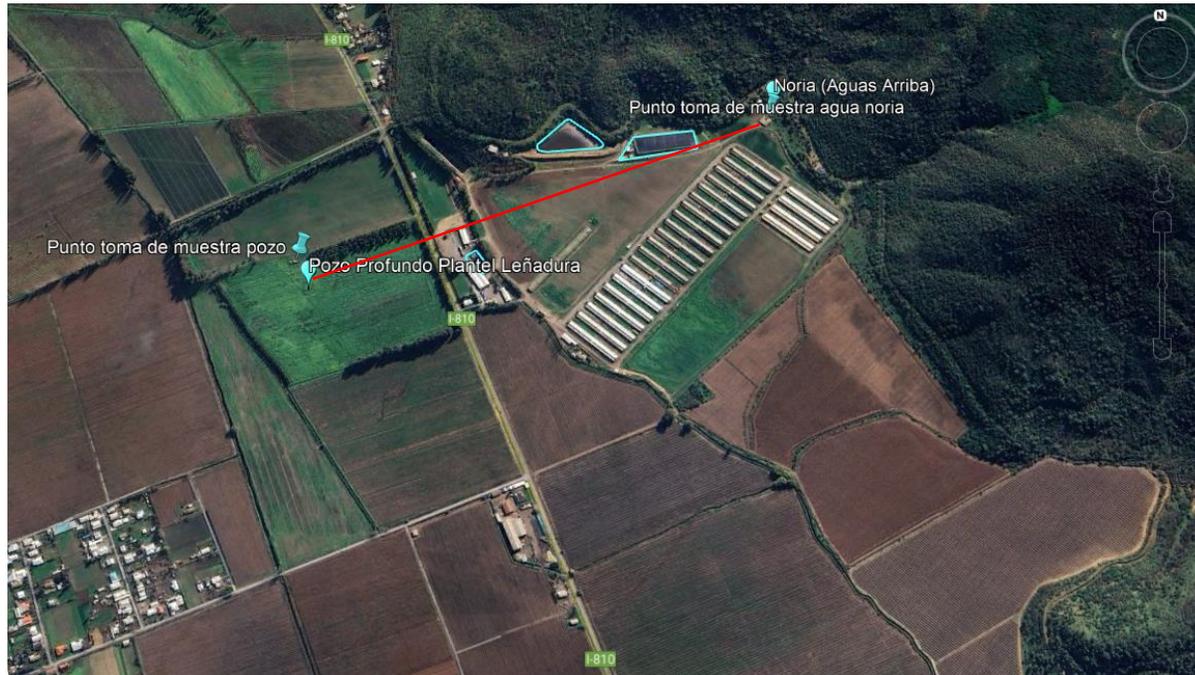
Imagen 1	Fecha: 14 -05-2024	
Noria Aguas Arriba	Coordenada Norte: 6.154.261	Coordenada Este: 303.091
Pozo Profundo Aguas arribas	Coordenada Norte: 6.153.981	Coordenada Este: 302.183
Descripción Medio de Prueba: Fotografía muestra ubicación de pozos de monitoreo de aguas subterráneas.

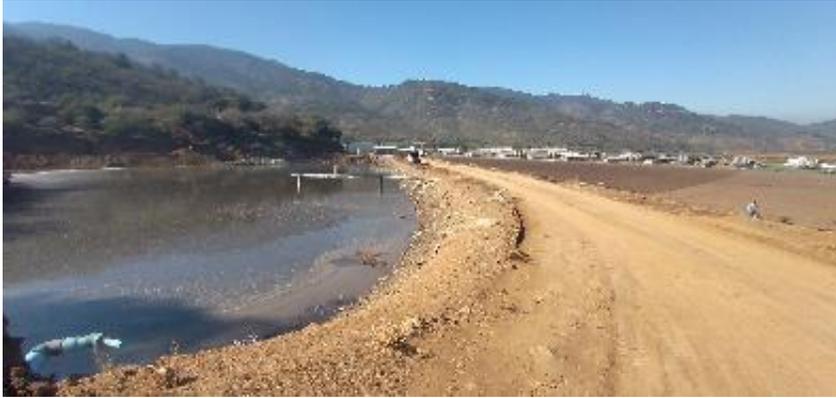
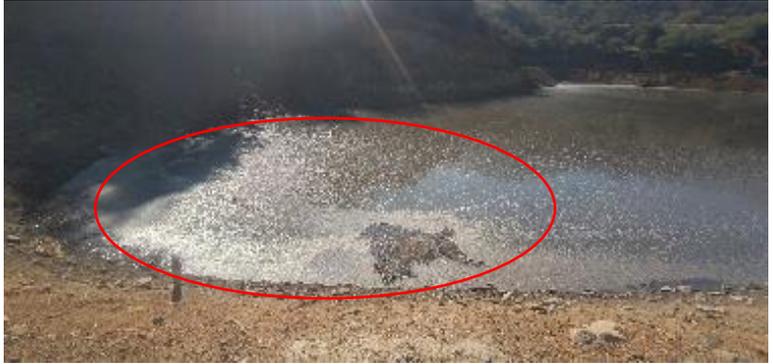
- Respecto al registro de lodos proveniente del biodigestor y tranque de acumulación de digestato solicitados, el titular indicó en carta que; *“En cuanto a los lodos, cabe hacer presente que no existe retiro de los mismos, dado que no ha sido necesaria su extracción durante el periodo solicitado. Los lodos son recirculados dentro del biodigestor para mejorar su degradación”*. Información que fue corroborada por el Sr. Cristian Valdivia en inspección ambiental.

Fotografía 12.	Fecha: 30-08-2022	Fotografía 13.	Fecha: 30-08-2022
Descripción Medio de Prueba: Fotografía muestra acumulación de lodos en superficie de tranque de acumulación de digestato		Descripción Medio de Prueba: Fotografía muestra acumulación de lodos en superficie de tranque de acumulación de digestato.
