INFORME TÉCNICO DE FISCALIZACIÓN AMBIENTAL

FORTUNATOS BAR - RENCA

DFZ-2024-1159-XIII-NE

AGOSTO 2024

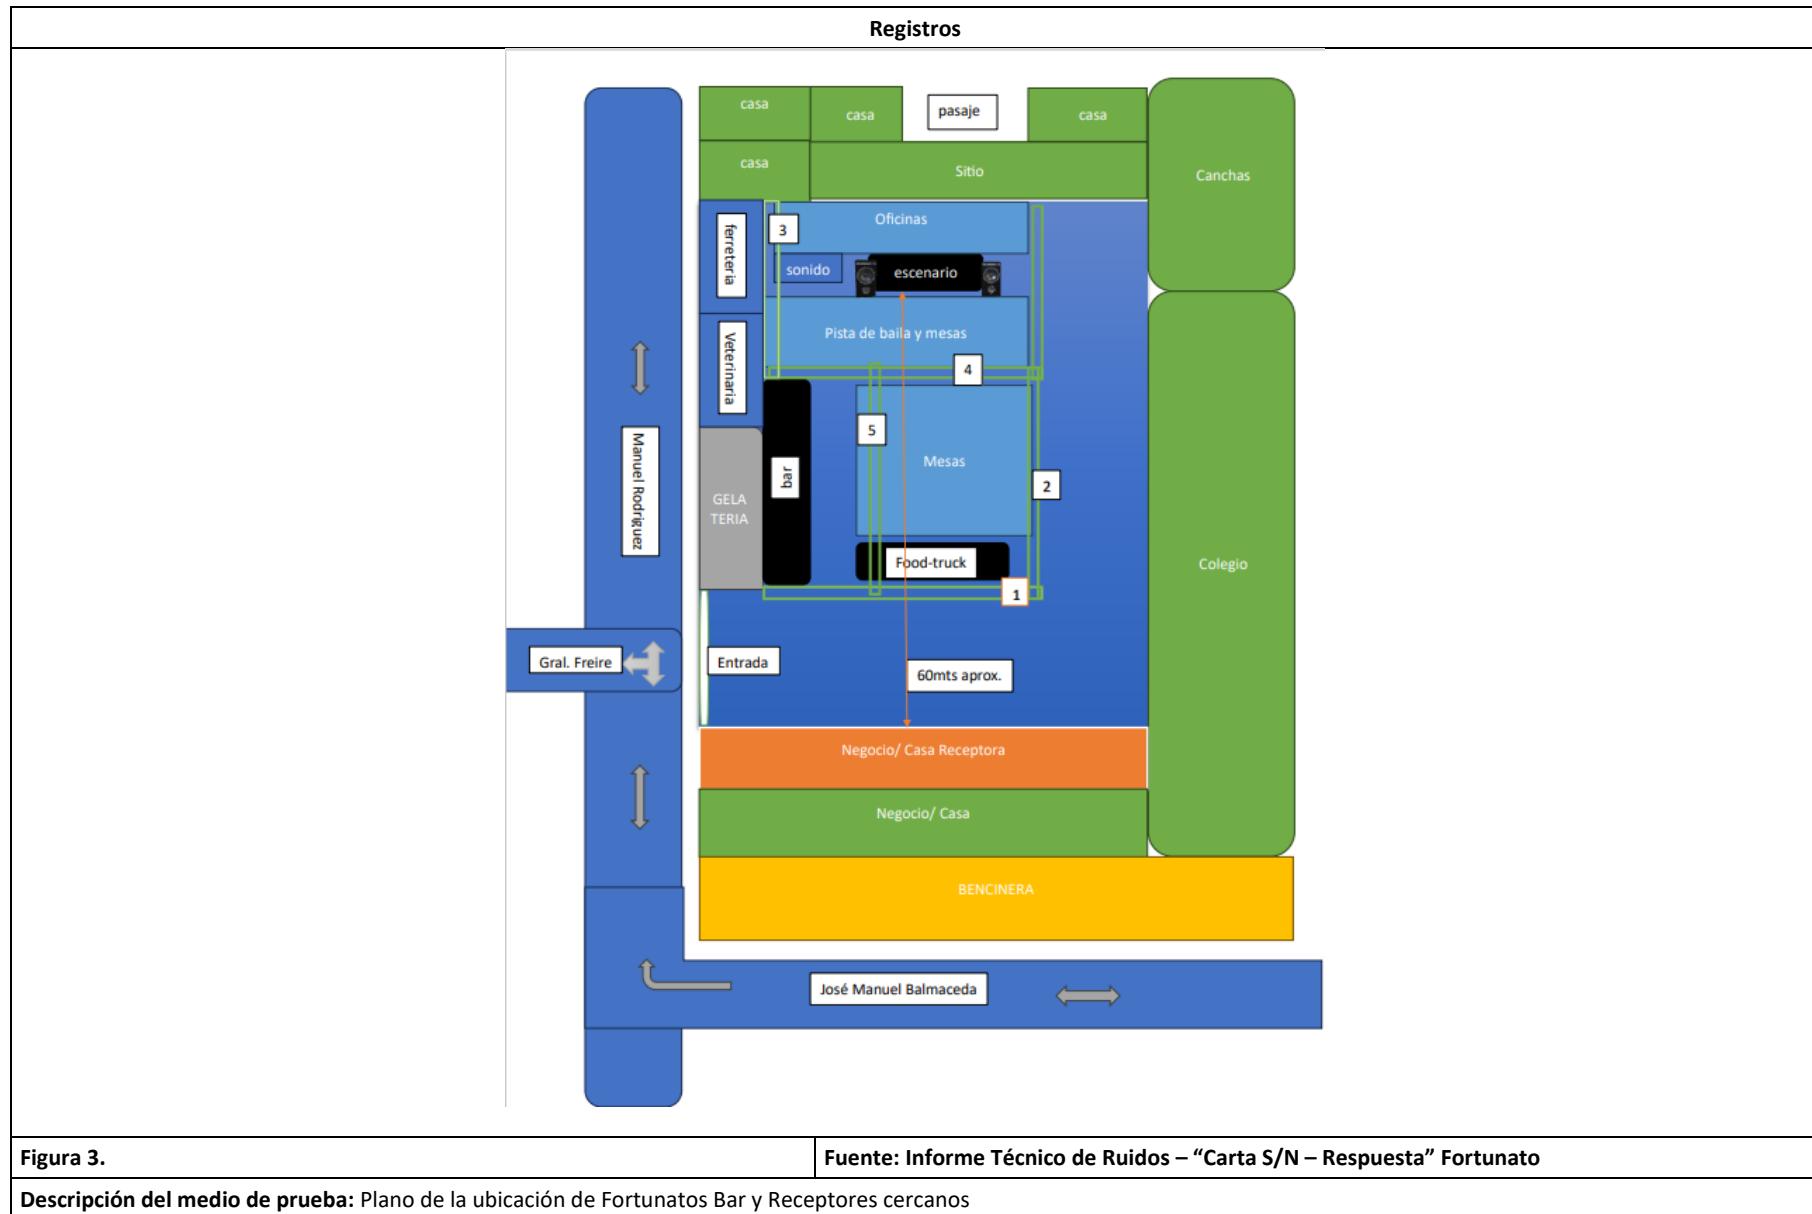
| | <p>Informe Técnico elaborado por especialista</p> <p>Según el informe técnico entregado por el titular con fecha 15 de abril de 2024, se constata que al momento de la primera medición el lugar no contaba con elementos de aislación de ruido. El especialista indicó que en el escenario existe una zona techada que cumple con la no propagación del ruido pero que esta debía ser reforzada con material acústico absorbente. Cerca del deslinde sur se presentó una condición de ausencia de muros y techos que pudiesen disminuir el ruido emitido por las fuentes sonoras y se identificaron puntos de transmisión de sonido a través de elementos estructurales. En el informe se concluye que el espacio presenta deficiencias significativas en cuanto a aislamiento acústico, lo que afecta negativamente la comodidad y funcionalidad de mismo, tanto para asistentes como para receptores cercanos.</p> <p>En la Figura 3 se puede observar el plano del lugar con los receptores cercanos y las calles aledañas a la actividad.</p> <p>El titular además adjuntó registros fotográficos (Figura 4, 5, 6 y 7) donde se evidenció el inicio de trabajos para la implementación de medidas de control de ruido, se puede apreciar la instalación de la estructura para sostener el cierre acústico en distintos sectores de Fortunatos Bar.</p> <p>Las recomendaciones entregadas por el especialista para contribuir al aislamiento acústico del espacio fueron las siguientes:</p> <ul style="list-style-type: none"> • Selección, adquisición e instalación de materiales acústicos absorbentes para frecuencias bajas en paredes y techos para reducir la reverberación y mejorar la aislación acústica del lugar. • Construcción de estructuras con tratamiento acústico y mejora de aislamiento de las estructuras ya existentes, mediante la instalación de paneles de yeso acústico, lana de roca, sound barrier o membrana de aislamiento acústico, paneles absorutores de energía, incorporación de materiales aislantes, construcción de muro cerca de la zona receptora. • Evaluación y posible modificación de las fuentes de ruido internas como por ejemplo tipos y modelos de parlantes de sonido y su ubicación. Implementación de medidas de control de ruido, como uso de sonómetro a la hora de todas las presentaciones artísticas en el lugar. De esta forma el sonidista de turno del lugar actuaría como un fiscalizador de Niveles de Presión Sonora instantáneos, buscando no sobrepasar los niveles permitidos. • Programación de las actividades en el lugar, día y hora. • Supervisión y control de calidad durante el proceso de ejecución, por parte de profesionales especialistas en control de ruido. Realizando mediciones basadas en el D.S. 38. • Evaluación post-implementación para verificar la efectividad de las mejoras realizadas. <p>Fiscalización de cumplimiento</p> <p>Una vez terminado el plazo, el titular solicitó en reiteradas oportunidades una segunda ampliación de plazo para terminar los trabajos asociados a las medidas de control de ruido recomendadas en el Informe Técnico elaborado por el especialista. Considerando un tiempo razonable esta Superintendencia decidió medir la actividad para verificar la efectividad de las mejoras realizadas por lo que con fecha 13 de julio de 2024 siendo las 22:04 horas, personal fiscalizador de esta Superintendencia realizó exitosamente una (01) medición de nivel de presión sonora (Anexo 9) en periodo nocturno, de acuerdo con el procedimiento indicado en la Norma de Emisión de Ruido (D.S. N°38/11 MMA), registrándose el</p> |

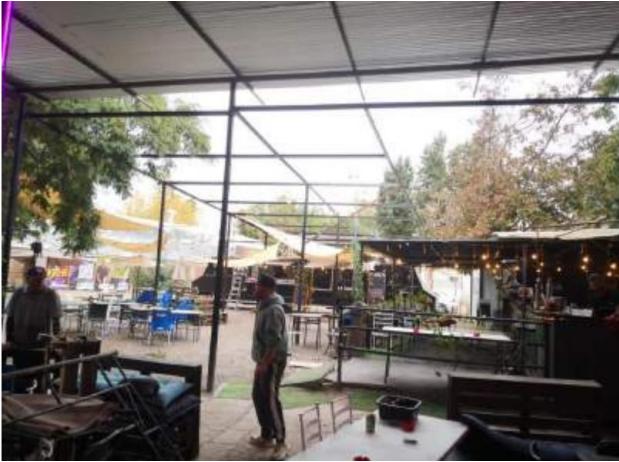
| Registros | | | |
|--|---|--|---|
| Figura 4. | Fuente: "Carta S/N – Respuesta" | Figura 5 | Fuente: Carta S/N – Respuesta |

| Registros | | | |
|--|---|--|---|
| Descripción del medio de prueba: Se puede observar el sector del Bar y mesas abierto. | | Descripción del medio de prueba: Estructura para cierre acústico en el sector de mesas. | |

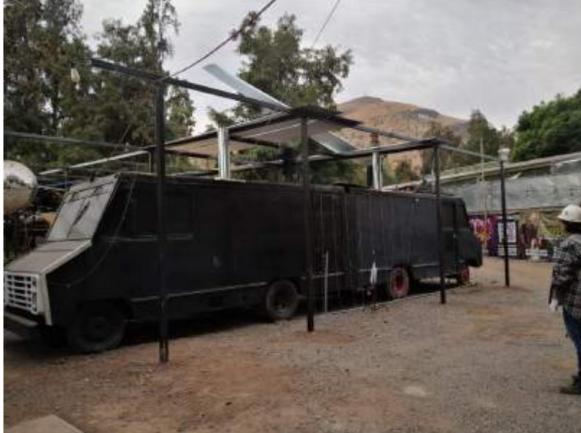
| Registros | | | |
|--|---|--|---|
| Descripción del medio de prueba: Se puede observar el sector del FOODTRUCK al momento de instalar la estructura para el cierre acústico | | Descripción del medio de prueba: Instalación de cierre acústico. | |

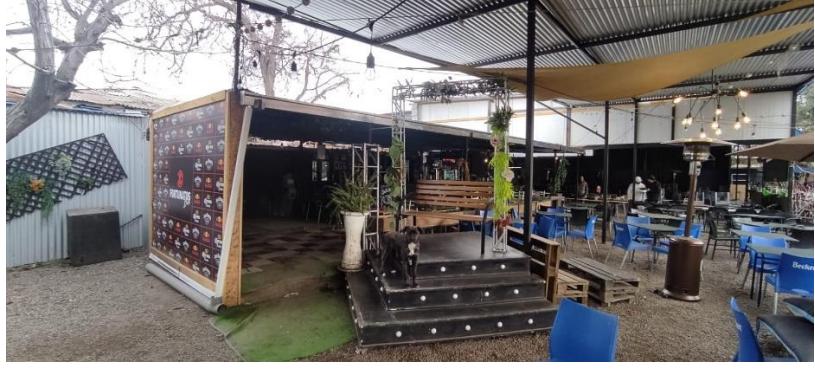
| Registros | | | | | | | | | |
|---|---|--|---|---|--|--|--|--|--|
| Fotografía 3. | Fecha: 18-07-2024 | | Fotografía 4. | Fecha: 18-07-2024 | | | | | |

| Registros | | | | | | | | | |
|---|---|--|---|---|--|--|--|--|--|
| Descripción del medio de prueba: Cierre Sector del Bar. | | | Descripción del medio de prueba: Sector del Escenario, cerrado con placas OSB en sus laterales y planchas de zinc en el techo, además se agregó espuma reciclada para absorber el ruido. | | | | | | |

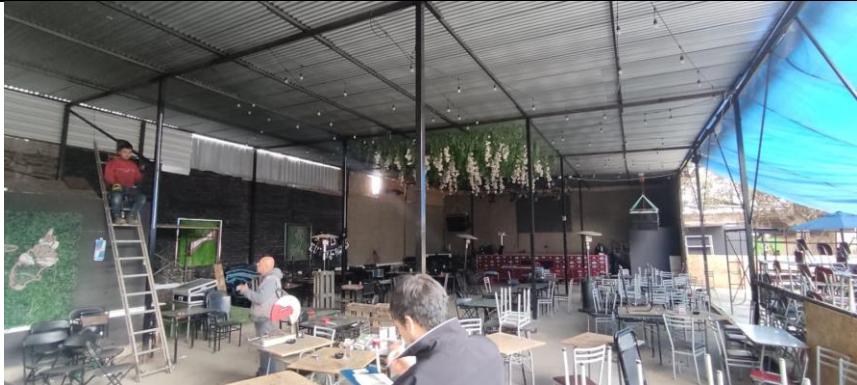
| Registros | | | | | |
|--|---|---|--|---|---|
| Fotografía 5. | Fecha: 18-07-2024 | | Fotografía 6 | Fecha: 18-07-2024 | |

| Registros | | | | | |
|--|---|---|--|---|---|
| Descripción del medio de prueba: Sector escenario y registro de trabajos en los cierres laterales. | | | Descripción del medio de prueba: | | |

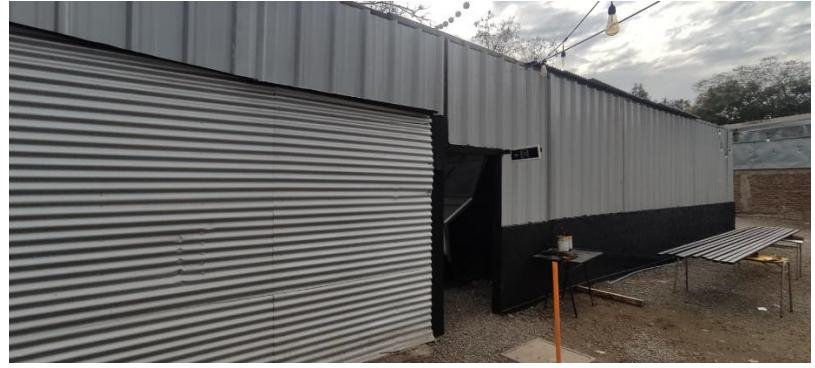
| Registros | | | | | |
|--|---|---|--|---|---|
| Fotografía 7. | Fecha: 18-07-2024 | | Fotografía 8. | Fecha: 18-07-2024 | |

| Registros | | | | | |
|--|---|---|--|---|---|
| Descripción del medio de prueba: Cierre sector 1 según indica la Figura 3, este cierre cubre el sector del foodtruck. | | | Descripción del medio de prueba: | | |
