## INFORME TÉCNICO DE FISCALIZACIÓN AMBIENTAL

### Requerimiento de Ingreso al SEIA

### PACKING SOCIEDAD AGRÍCOLA PINTUE

**DFZ-2022-2188-XIII-SRCA**

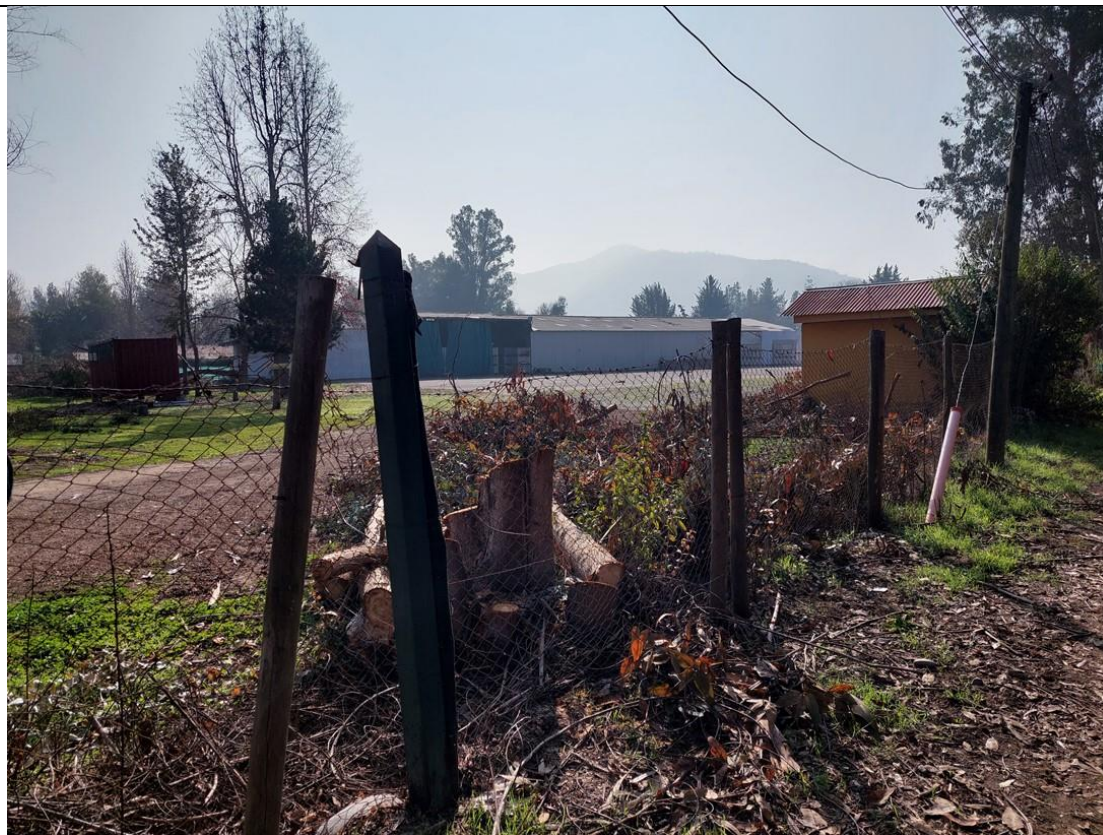
**Fotografía N° 1.**

Descripción del medio de prueba: unidad fiscalizable sin funcionamiento.

- Empresa no estaba operando.
- Los fiscalizadores fueron recibidos por Don José Retamales, cuidador, el que indicó que no puede abrir el recinto, sin autorización de su jefatura.
- No se pudo ejecutar la fiscalización ambiental, ya que de acuerdo a lo que señaló Don José Retamales, la empresa llevaba casi 2 meses sin funcionar.
- Se notificó y entregó el requerimiento de información realizado a través de la Resolución Exenta N° 869/2022.
- Se tomó registro fotográfico y se solicita el teléfono del titular responsable de la empresa.
