INFORME TÉCNICO DE FISCALIZACIÓN AMBIENTAL

Programa de Cumplimiento

EDIFICIO CARLOS ANWANDTER

DFZ-2024-1801-XIV-PC

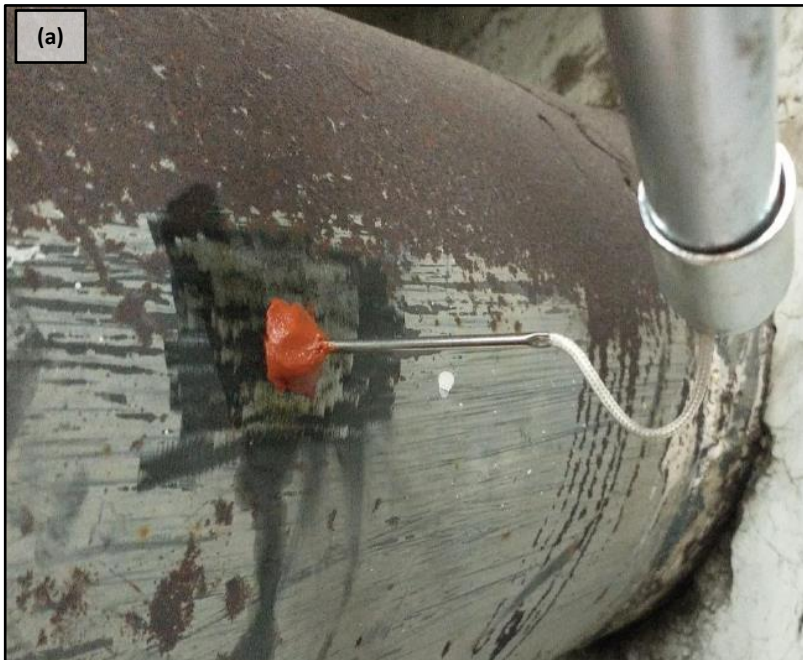
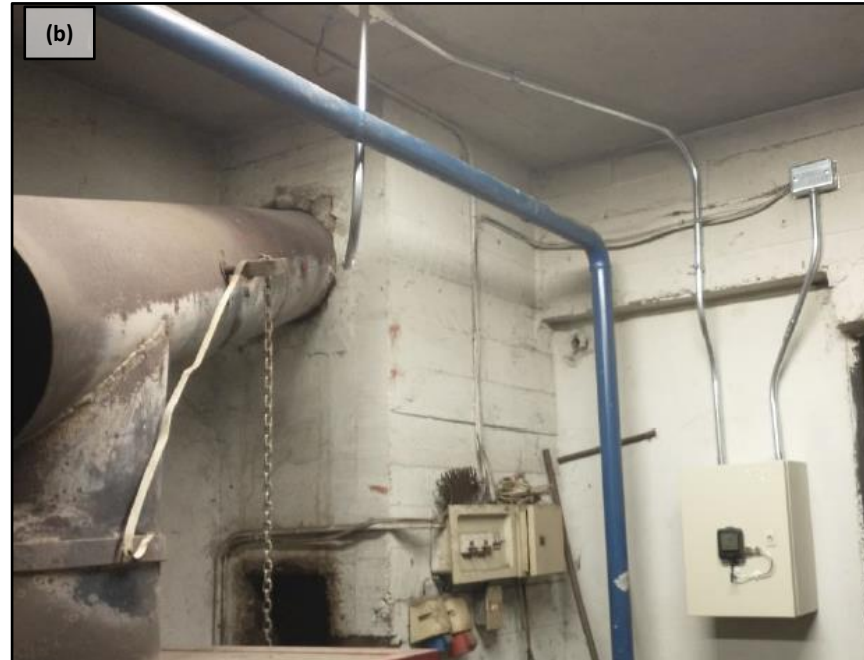
Registro 3 | **Fuente:** Antecedente provisto por el titular, adjunto al reporte de avance N°1 cargado en SPDC (ID 2, 6 y 10; Anexo 2).

Descripción del medio de prueba: Imágenes (a) y (b) muestran la ubicación e instalación de la termocupla.

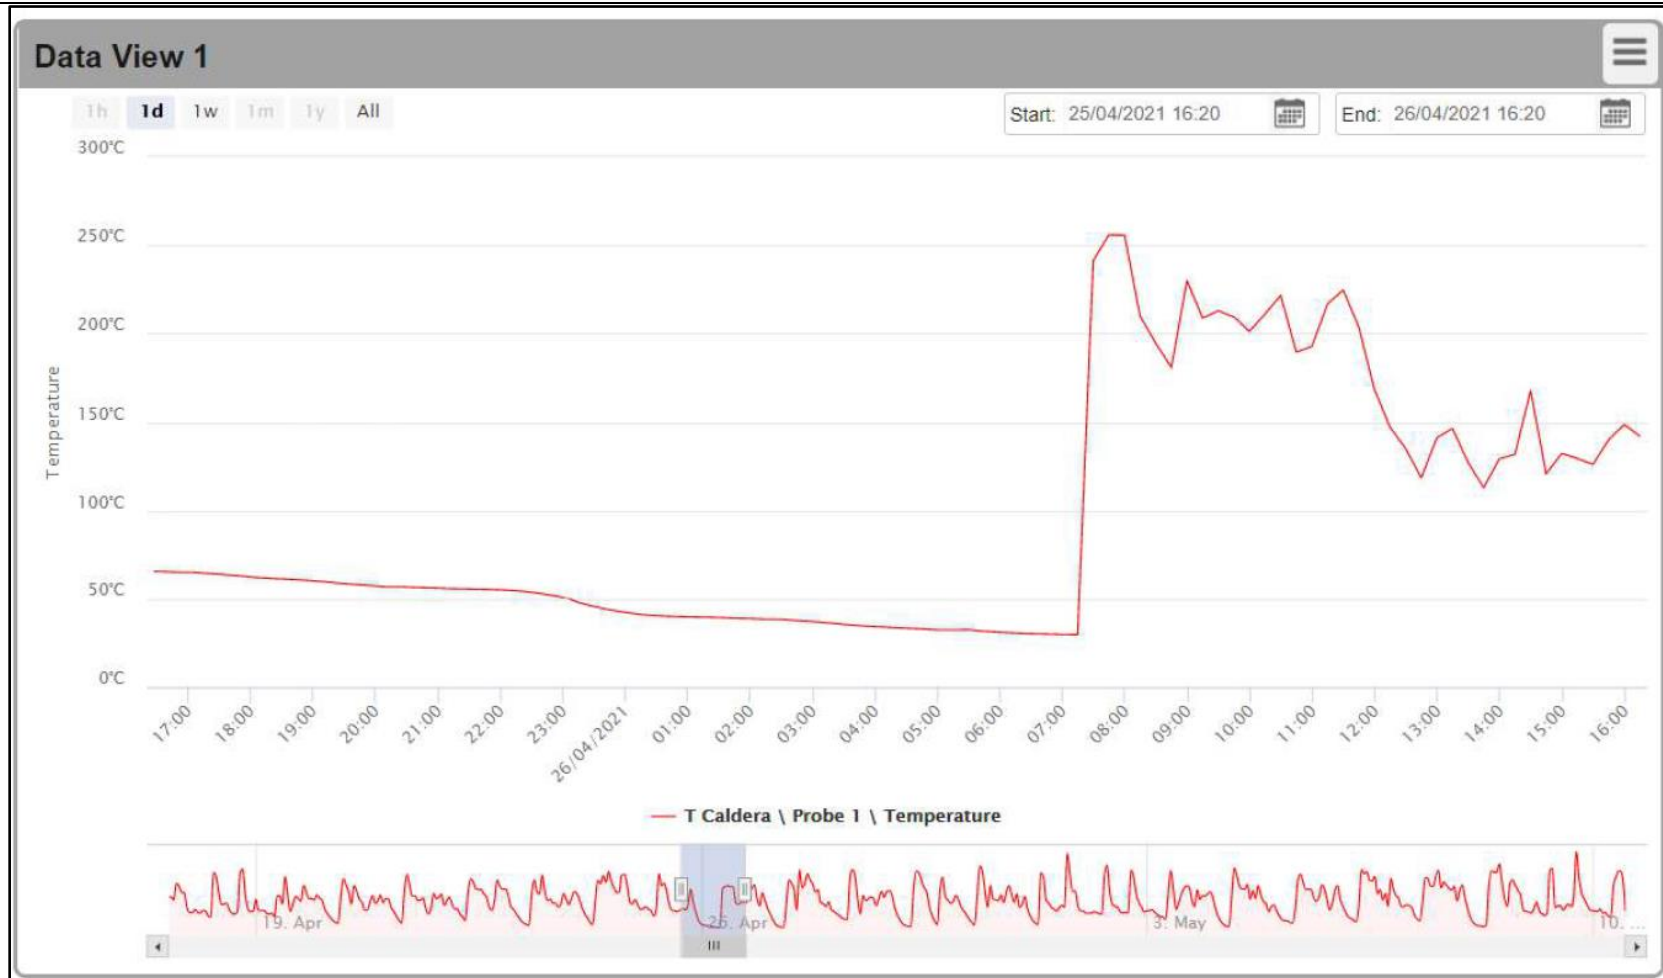
Registro 4 Fuente: Antecedente provisto por el titular, adjunto al reporte de avance N°1 cargado en SPDC (ID 8; Anexo 3).

Descripción del medio de prueba: Registros de los datos de temperatura medidos por la termocupla entre las 16:20 hrs del 25 de abril y las 16:20 hrs del 26 de abril, ambos del 2021.

Acción	Tipo de Acción	Plazo de ejecución	Indicador de cumplimiento	Medios de verificación	Resultados de la Fiscalización
					<p>50°C y aumentaron posterior a las 6:00 hrs del día 26 de abril de 2021. No obstante, los días sucesivos que se hizo declaración de pre-emergencia o emergencia, no hay certeza de que en efecto el titular mantuvo apagada la caldera en el rango horario en que se encontraba vigente la declaración de pre-emergencia con fecha 13 de mayo, 19 y 27 de junio, 26 y 31 de julio y el 09 de agosto, así como también durante la declaración de emergencia con fecha 17 y 20 de junio y el 27 de julio, todos del 2021, los que suman un total de nueve (9) episodios críticos.</p> <p>Lo anterior, debido a que los registros de temperatura presentados no abarcan todos los días entre abril y septiembre, período en que rige la Gestión de Episodios Críticos (GEC). A su vez, los registros de temperatura de la termocupla no son detallados ya que se presentan mediante un gráfico de líneas y, de acuerdo con los rangos utilizados tanto temporal (días) como de temperatura (°C), dificultan determinar con exactitud, si se mantuvo apagada la caldera durante la vigencia del episodio crítico. Asimismo, no existe información taxativa del titular que señale que mantuvo apagada la caldera en fechas y rangos horarios determinados. Por tal motivo, se verificó inconformidad a la ejecución de la acción N°1 del PdC.</p>

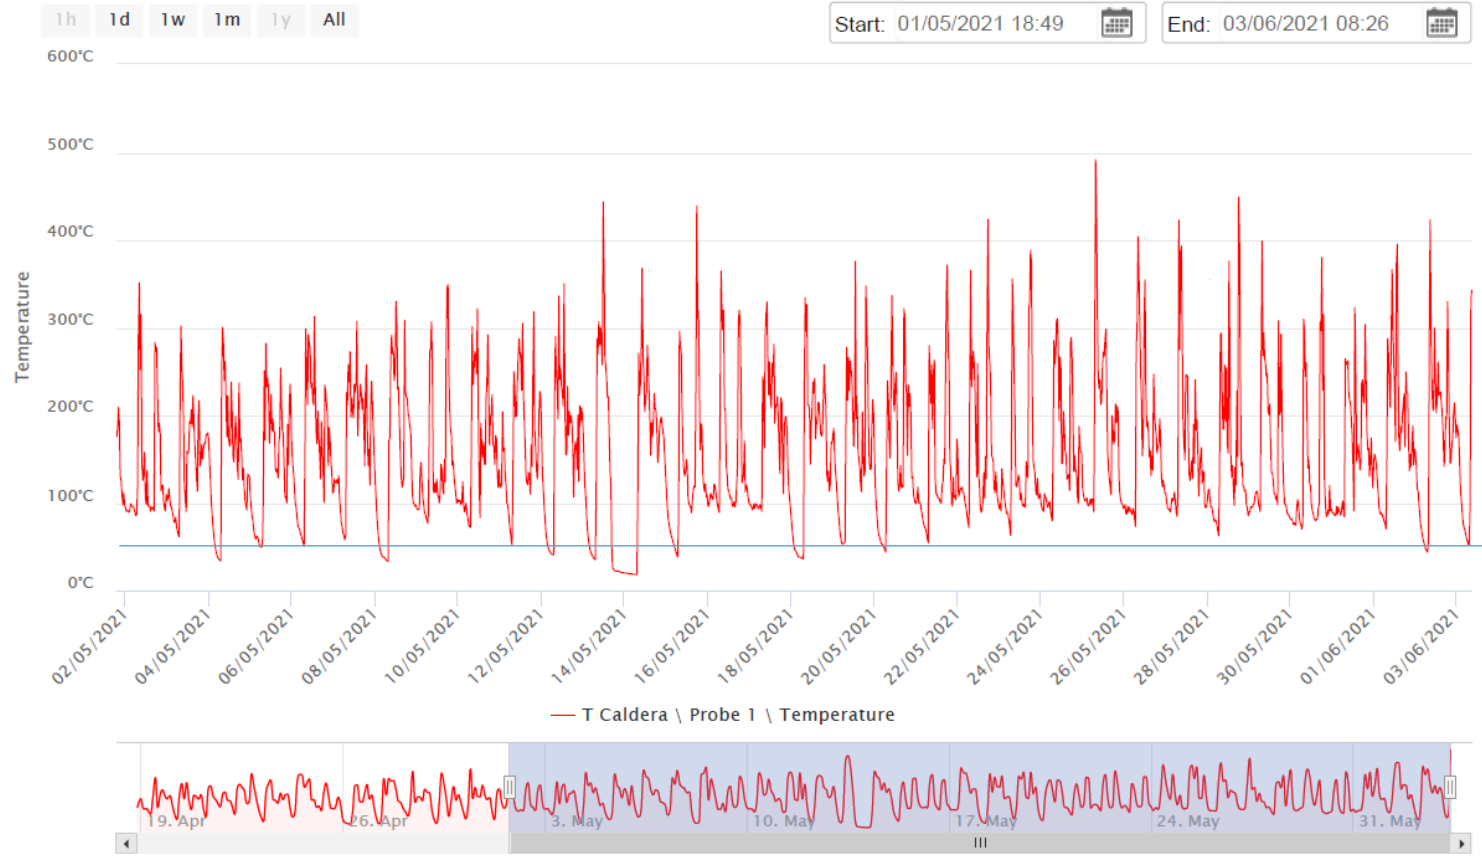
Registro 5 Fuente: Antecedente provisto por el titular, adjunto al reporte de avance N°4 cargado en SPDC (ID 14, 15 y 16; Anexo 4).

Descripción del medio de prueba: Registros de temperatura de la termocupla que datan entre el 01 de mayo al 03 de junio de 2021.

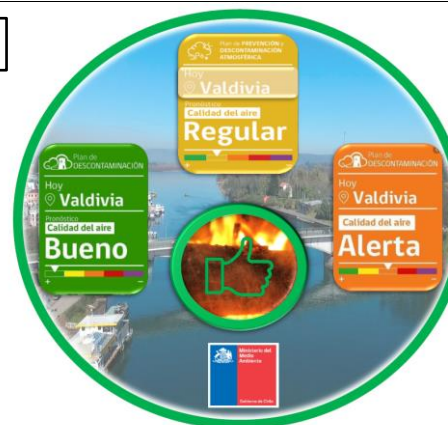
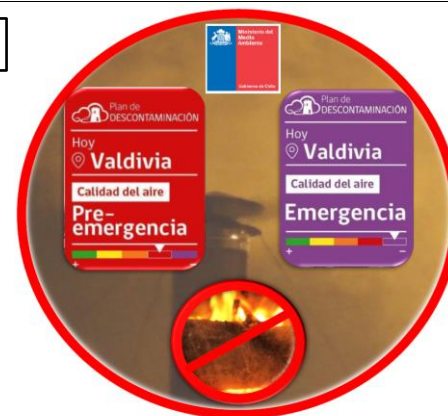
Registro 8

Descripción del medio de prueba: Símbolos a utilizar por parte del titular para informar el pronóstico de calidad del aire de la ciudad de Valdivia.
