## INFORME TÉCNICO DE FISCALIZACIÓN AMBIENTAL

CHANCADO Y TRANSPORTE DE CALIZA MINERA JAVIERA – SAN JOSÉ DE MAIPO

DFZ-2024-872-XIII-RCA

AGOSTO 2024

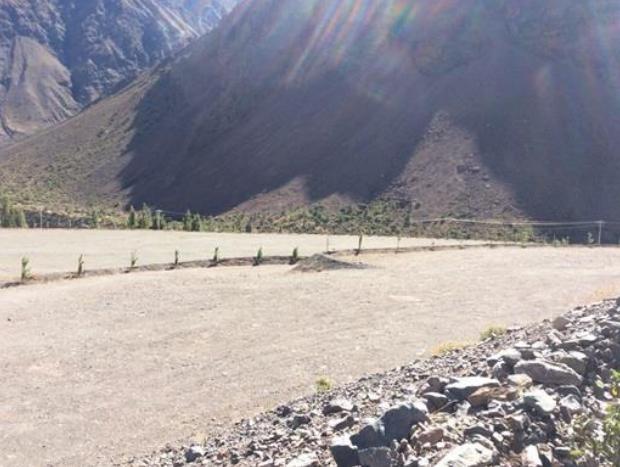
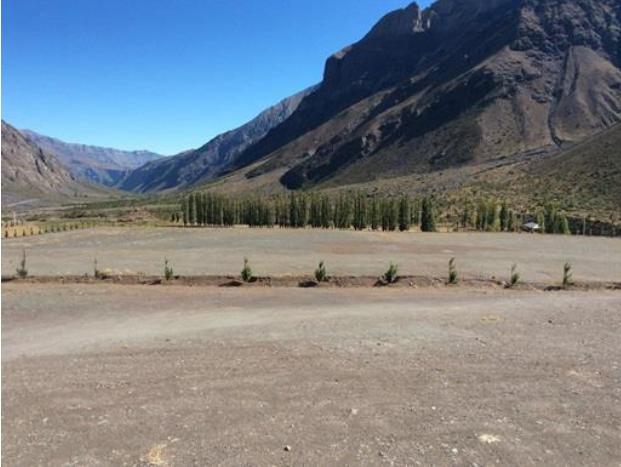
- a. Durante la actividad de inspección del 24 de abril de 2024 (Anexo 1), desde la plataforma más alta del predio, se pudo observar que son tres plataformas, las que fueron construidas con tierra y piedra compactadas (Fotografía 1).

- c. Al interior del predio no se observó maquinaria, camiones ni trabajadores, como tampoco instalación de faena (Fotografía 2).
- d. Se consultó por el inicio de las operaciones del proyecto, indicando José Seguel algunos motivos por los cuales no han iniciado. El primero tiene que ver con los permisos de vialidad, dado que se encuentran habilitando un acceso por el lado oeste del predio, el cual fue observado en terreno (Fotografía 3 e Imagen 1). Este cumpliría con los requisitos exigidos por vialidad, como el radio de giro, para otorgar la autorización, y para lo cual deben tramitar el movimiento de dos postes de electricidad. También se encuentran actualmente tramitando los permisos en la SEREMI de Salud para la planta de tratamiento de aguas servidas. Además, el campamento que se instaló en el predio por motivo del movimiento de tierra durante el año 2023, a finales de ese año fue trasladado para prestar servicios al Proyecto de “Exploración Escalones III”, servicios que fueron prestados por el titular bajo el nombre de la empresa SOCOMIN. Señaló que dicha mina se retiró y que no ha podido bajar el campamento, encontrándose actualmente en trabajos de arreglos de puentes, por lo tanto, probablemente cerca del mes de octubre pueda bajar el campamento, o en mayo del presente año, si las condiciones climáticas se lo permiten.

<b>Fotografía 1.</b>	<b>Fecha:</b> 24-04-2024	<b>Fotografía 2.</b>	<b>Fecha:</b> 24-04-2024
<b>Descripción Medio de Prueba:</b> Plataformas del proyecto.		<b>Descripción Medio de Prueba:</b> Vista panorámica de plataformas del proyecto.

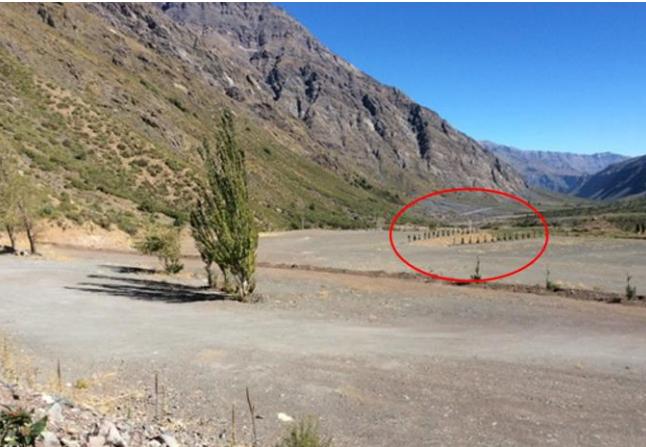
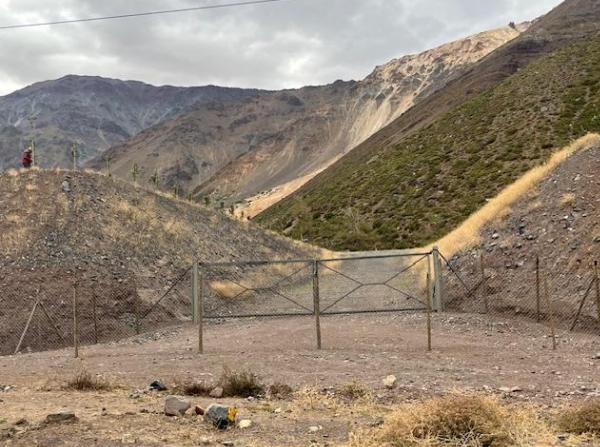
<b>Fotografía 3.</b>	<b>Fecha:</b> 24-04-2024	<b>Imagen 1.</b>	<b>Fecha:</b> 2023
<b>Descripción Medio de Prueba:</b> Acceso con trabajos de habilitación en proyecto.		<b>Descripción Medio de Prueba:</b> Acceso en proceso de habilitación, entregada por el titular el 05-04-2024.

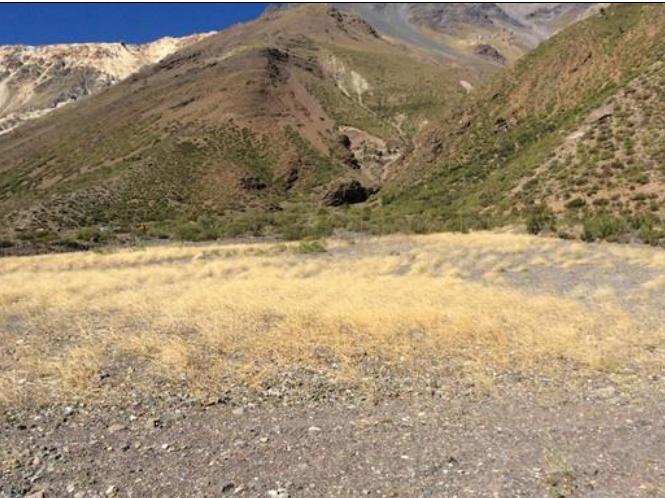
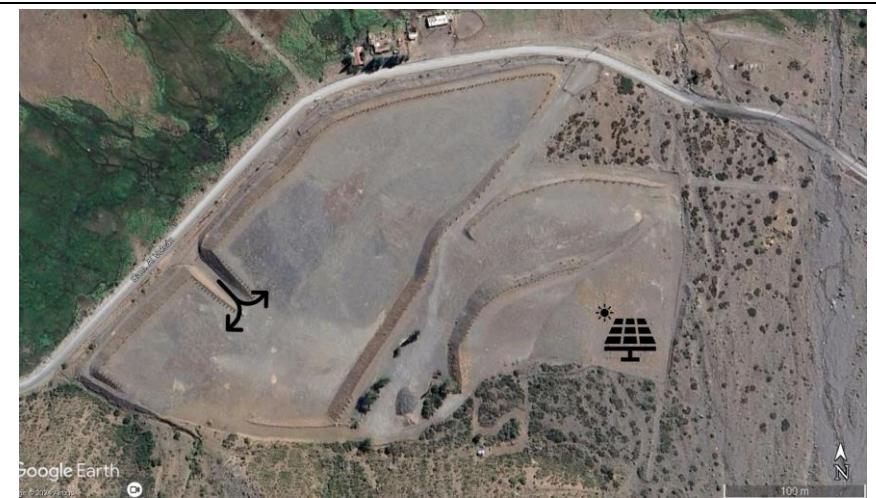
- g. José Seguel precisó que la Planta de Chancado ya fue comprada y actualmente se encuentra arrendada y es utilizada en la comuna de Melipilla.
- h. El titular identificó un sector que queda un poco más arriba de la primera plataforma, donde se pretende instalar 7.800 m<sup>2</sup> de paneles solares y una subestación comprada a la empresa SUNROOF, de manera de que esta sea su única fuente de energía para la operación de la planta (Fotografía 4 y Figura 4).

<b>Fotografía 4.</b> <span style="float: right;">Fecha: 24-04-2024</span> <b>Descripción Medio de Prueba:</b> Superficie sobre plataforma 1, para instalación de paneles solares y una subestación.		<b>Figura 4.</b> <span style="float: right;">Fecha: 24-04-2024</span> <b>Descripción Medio de Prueba:</b> Identificación del acceso al predio en proceso de habilitación y sector identificado por el titular, para la instalación de paneles solares. Fuente: Elaboración propia.

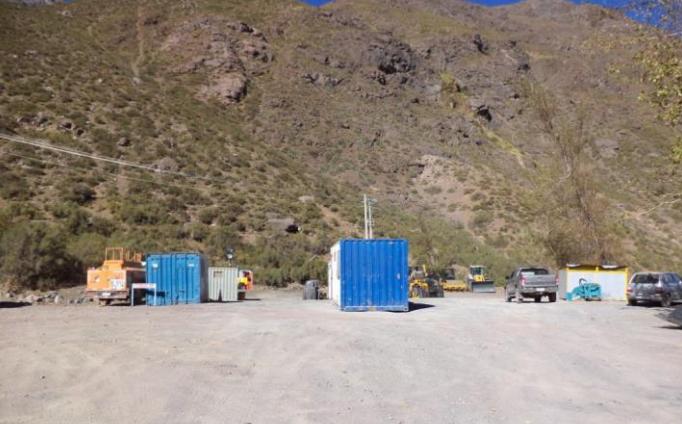
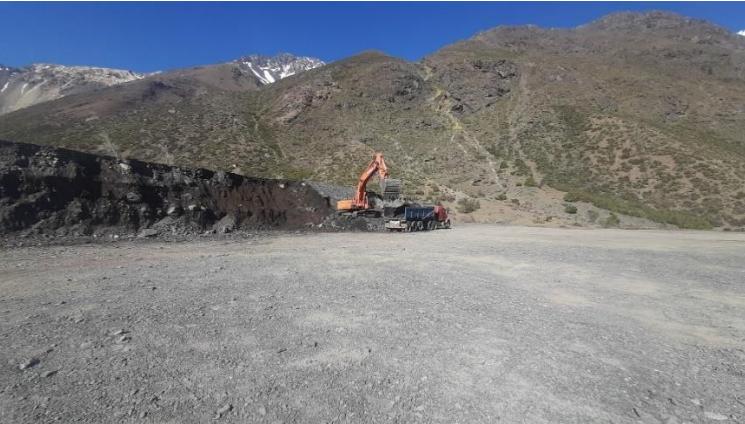
<b>Imagen 2.</b>	<b>Fecha:</b> --	<b>Imagen 3.</b>	<b>Fecha:</b> agosto 2022
<b>Descripción Medio de Prueba:</b> Vista General de las instalaciones existentes en el Campamento "Javiera". Fuente: Informe Levantamiento de información Flora y Fauna SLMJU Campamento Javiera.		<b>Descripción Medio de Prueba:</b> Fotografía de los trabajos de movimiento de tierra, entregada por el titular el 05-04-2024.

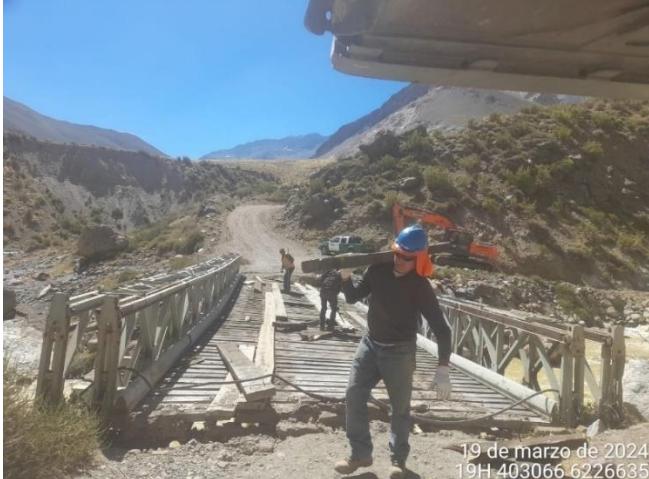
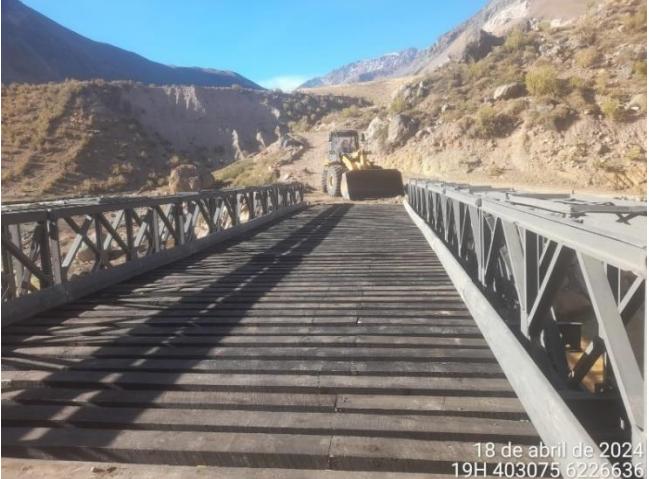
- f. El día 24 de abril de 2024 el titular ingresó a Oficina de Partes de la SMA, fotos de las reparaciones de los puentes donde se ubican las instalaciones del campamento que se debe instalar en SLMJU (Imágenes 4 y 5). Señala que en marzo se iniciaron los trabajos y que se espera que antes del 15 de mayo, ya se encuentre transitable dicho camino. Aclara que, si bien dichos trabajos son ejecutados por ellos, estos son pagados por los propietarios del predio.

18 de abril de 2024 19H 403075 6226636
<b>Imagen 4.</b>	<b>Fecha:</b> 19-03-2024	<b>Imagen 5.</b>	<b>Fecha:</b> 18-04-2024
<b>Descripción Medio de Prueba:</b> Trabajos de reparación de puente. Fuente: Correo electrónico del 24-04-2024.	.	<b>Descripción Medio de Prueba:</b> Trabajos de reparación de puente. Fuente: Correo electrónico del 24-04-2024.	.

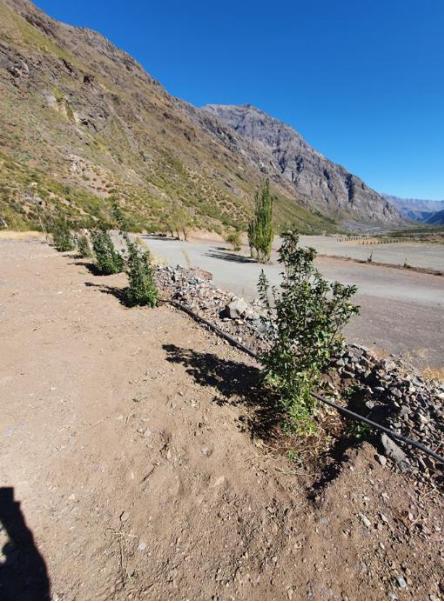
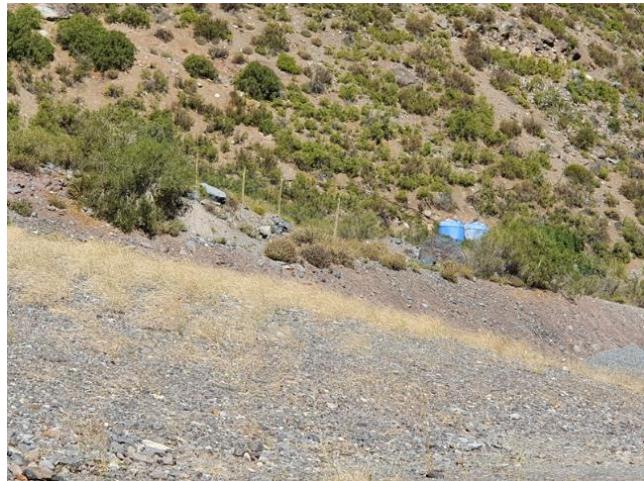
- a. Durante la actividad de inspección del 24 de abril de 2024 (Anexo 1), se observó que el sitio del proyecto se encontraba cercado con polines y malla, y que en el perímetro que da al camino, por el interior, se plantaron árboles (Fotografía 5), los que corresponderían a Liquidámbar, Álamo y Laurentino de acuerdo con lo señalado por el titular.

- b. En el contorno de cada plataforma también se observaron árboles plantados, los cuales se encontraban en buen estado. También fue observado un sistema de riego para los árboles, indicando José Seguel que el sistema es por goteo. A un costado de la ladera del cerro que da al predio, fueron observado dos estanques de agua de 5.000 m<sup>3</sup> de capacidad cada uno, donde se almacena el agua utilizada para el riego (Fotografía 6), la que tiene su origen en la vertiente que se ubicaría al interior del predio, de acuerdo con lo señalado por José Seguel (Representante legal). Además, señaló que un cuidador de la empresa SOCOMIN va todos los días por el riego.

<b>Fotografía 5.</b>	<b>Fecha:</b> 24-04-2024	<b>Fotografía 6.</b>	<b>Fecha:</b> 24-04-2024
<b>Descripción Medio de Prueba:</b> Árboles plantados en borde de plataforma 1, con sistema de riego implementado.		<b>Descripción Medio de Prueba:</b> Estanques de agua de 5.000 m <sup>2</sup> de capacidad, para sistema de riego.

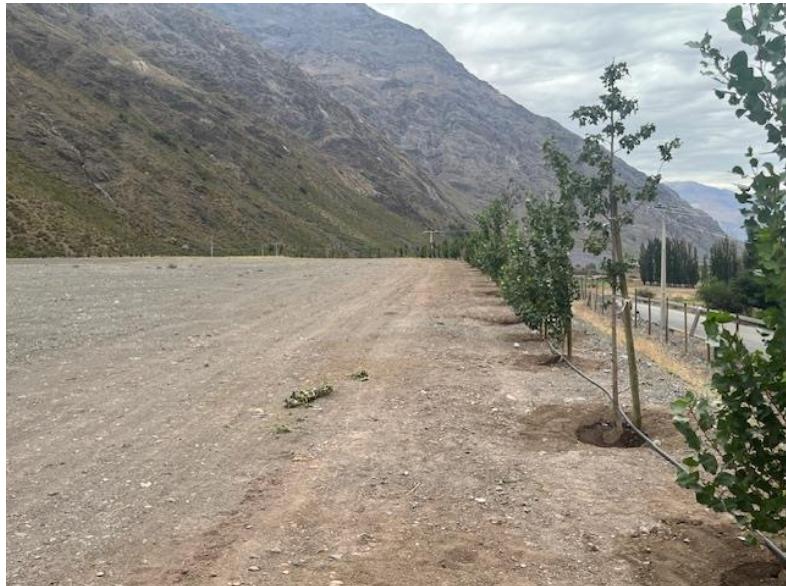
**Imagen 7.**

**Descripción Medio de Prueba:** Fotografías de árboles entregadas por el titular el 05-04-2024.

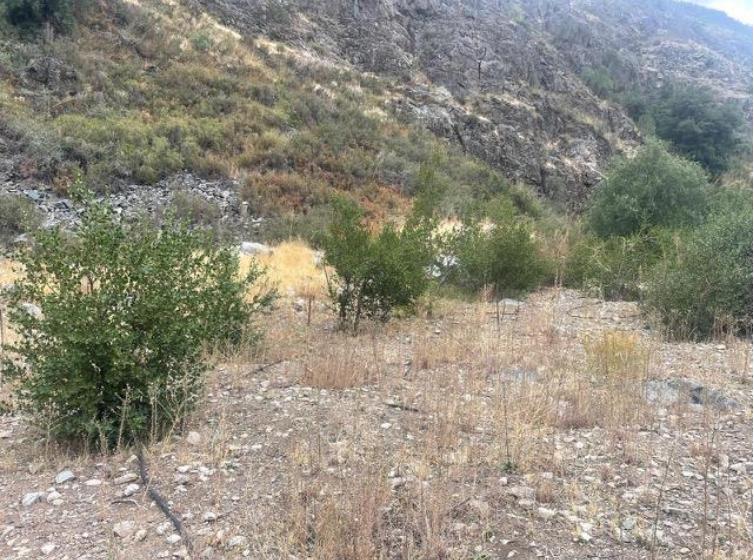
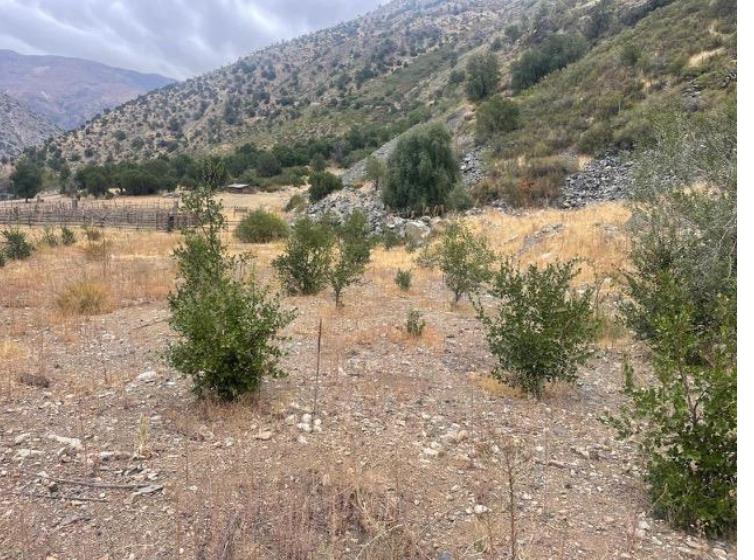
<b>Imagen 8.</b> <span style="border-left: 1px solid black; padding-left: 10px;">Fecha: 2025</span>		<b>Imagen 9.</b> <span style="border-left: 1px solid black; padding-left: 10px;">Fecha: 2025</span>	
<b>Descripción Medio de Prueba:</b> Fotografías entregadas por el titular quien señala que corresponde a los árboles plantados en sector de compensación.		<b>Descripción Medio de Prueba:</b> Fotografías entregadas por el titular quien señala que corresponde a los árboles plantados en sector de compensación.
