## INFORME TÉCNICO DE FISCALIZACIÓN AMBIENTAL

### Requerimiento de Ingreso al SEIA

**ARIDOS ENCON.**

**DFZ-2023-334-V-SRCA**

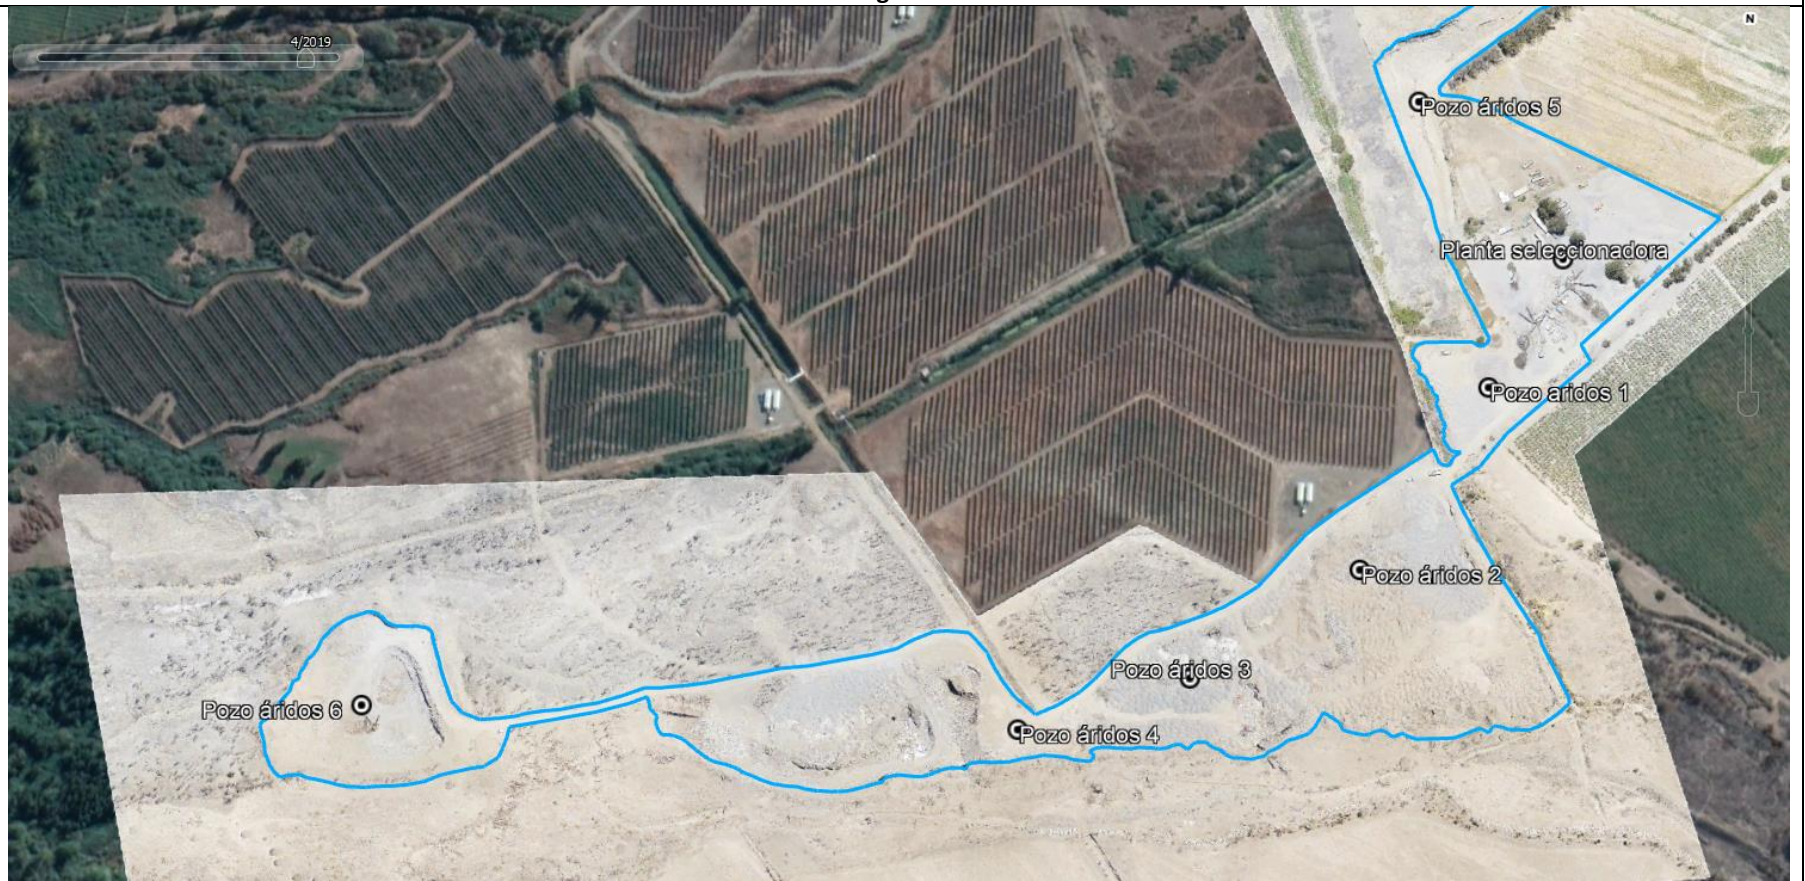
**Figura 2**

Imagen aérea SMA del 25 de enero de 2022 captada mediante drone, en donde se visualizan e indican los lugares de extracción y procesamiento de áridos del proyecto Áridos ENCON, en la comuna de San Felipe.

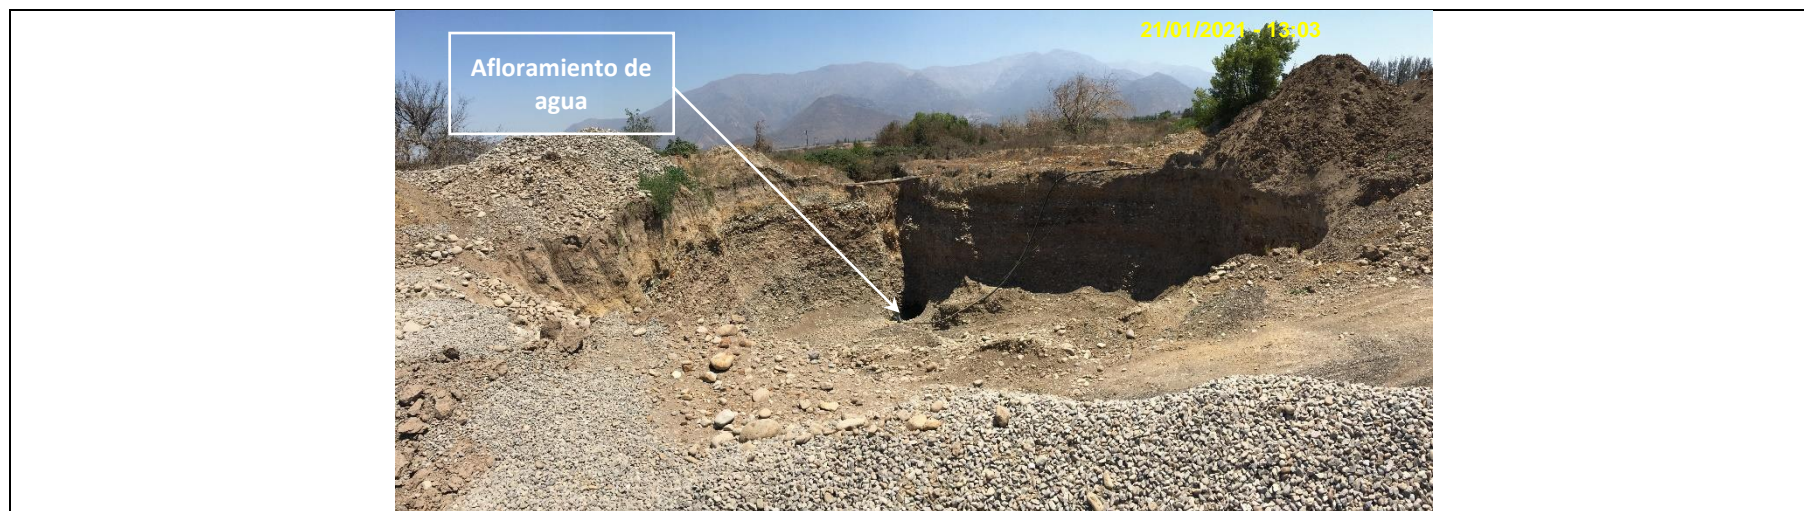
**Fotografía N°1** Fecha: 21 de enero de 2021.

**Descripción del medio de prueba:**  
 Vista panorámica del Pozo N°1 de extracción áridos en proceso de relleno. Se indica además lugar de afloramiento de agua subterránea constatada por la SMA.

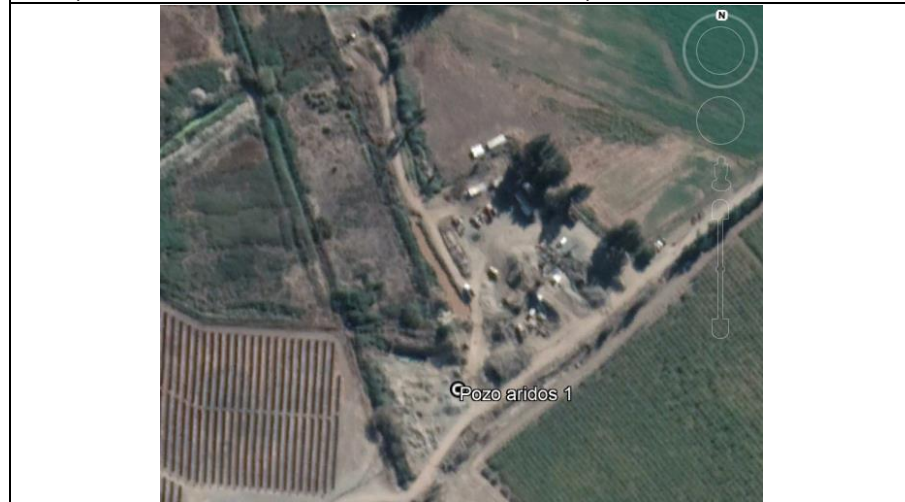
**Figura N°3**

**Descripción del medio de prueba:** Evidencia de imagen Google Earth del 26.04.2019 que muestra extracción de áridos en el Pozo N°1.

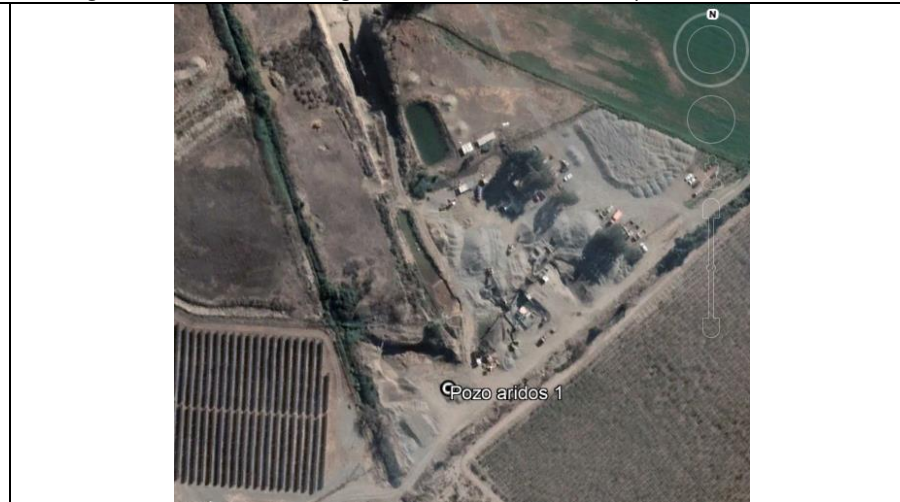
**Figura N°4**

**Descripción del medio de prueba:** Evidencia de imagen Google Earth del 20.04.2021 que muestra extracción de áridos en el Pozo N°1.

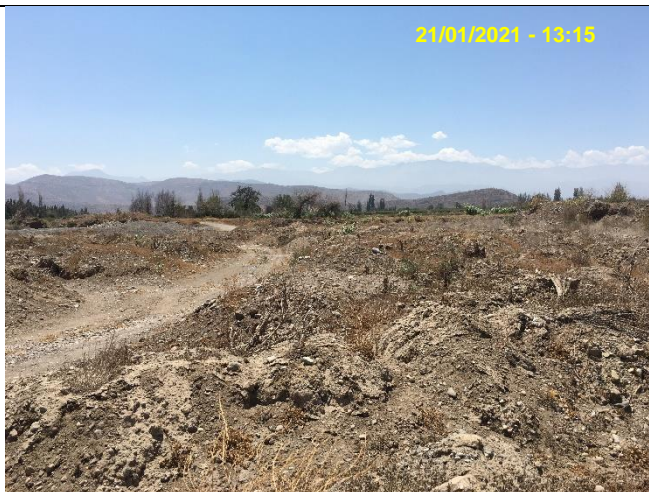
<b>Fotografía N°2</b>	<b>Fecha:</b> 21 de enero de 2021.	
<b>Coordenadas UTM WGS84 Huso 19</b>	<b>Norte:</b> 6.377.088 m.	<b>Este:</b> 336.511 m.
<b>Descripción del medio de prueba:</b> Vista del Pozo N°2 de extracción de áridos rellenado.

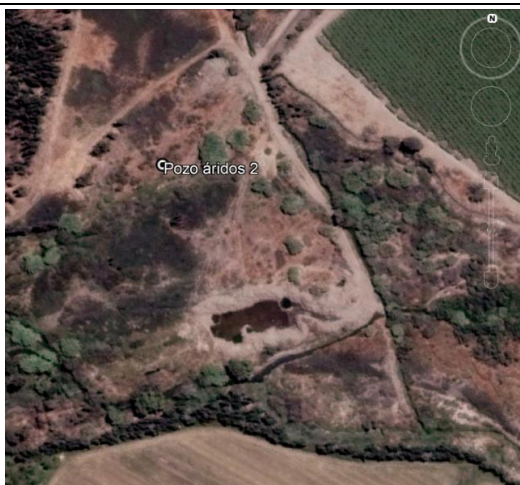
**Figura N°5**  
**Descripción del medio de prueba:** Evidencia de imagen Google Earth del 20.02.2016 que muestra extracción de áridos en el Pozo N°2, con afloramiento de aguas subterráneas.

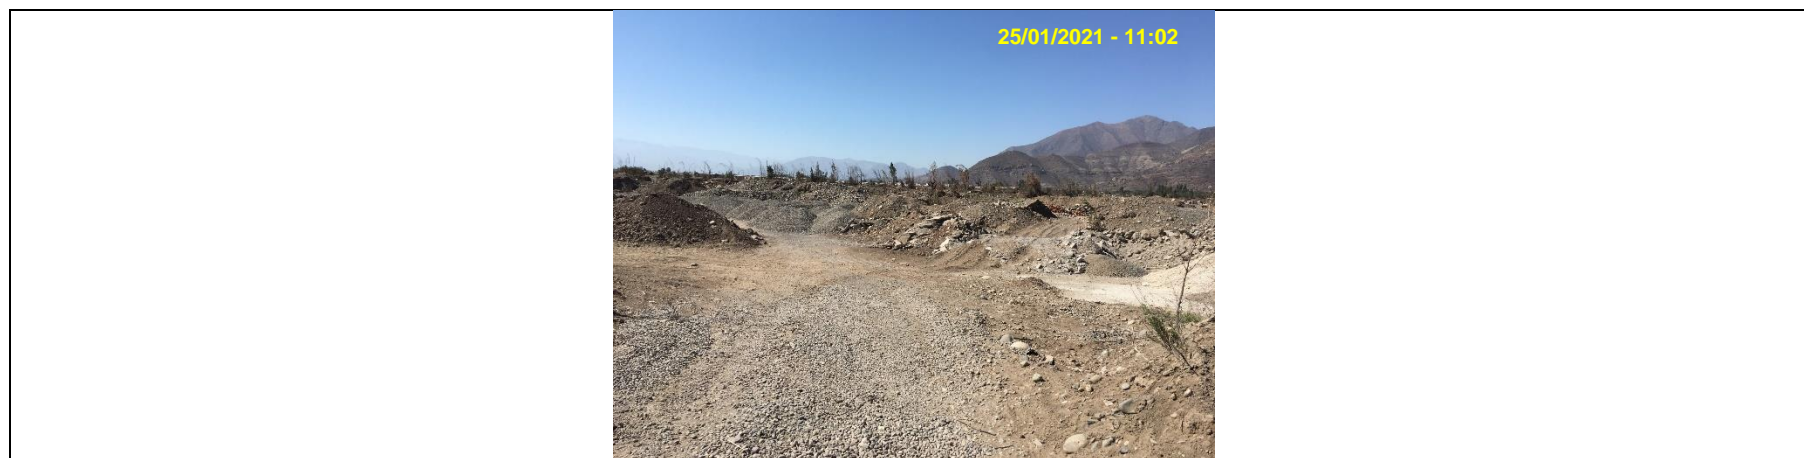
<b>Fotografía N°3</b>	<b>Fecha:</b> 25 de enero de 2022.	
<b>Coordenadas UTM WGS84 Huso 19</b>	<b>Norte:</b> 6.377.005 m.	<b>Este:</b> 336.396 m.
<b>Descripción del medio de prueba:</b> Vista del Pozo N°3 de extracción de áridos relleno, con presencia de escombros.

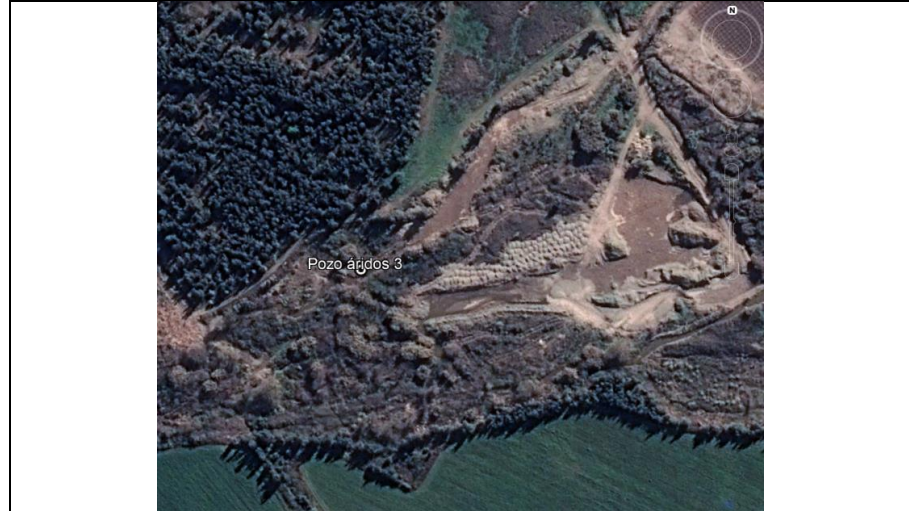
**Figura N°7**  
**Descripción del medio de prueba:** Evidencia de imagen Google Earth del 8.03.2016 que muestra extracción de áridos en el Pozo N°3.

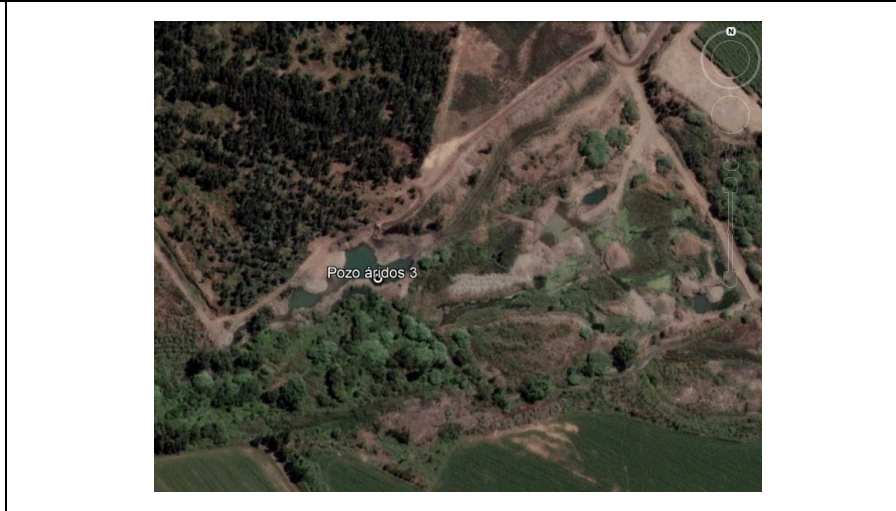
**Figura N°8**  
**Descripción del medio de prueba:** Evidencia de imagen Google Earth del 25.04.2017 que muestra extracción de áridos en el Pozo N°3, con afloramiento de aguas subterráneas.

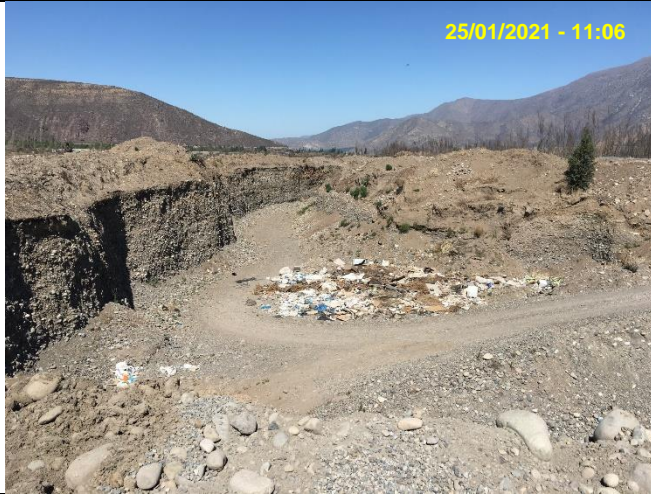
**Fotografía N°4** **Fecha:** 25 de enero de 2022.

**Descripción del medio de prueba:** Vista del pozo de extracción de áridos N°4 en proceso de relleno y con acopio de basuras retirado posteriormente por el titular del proyecto.

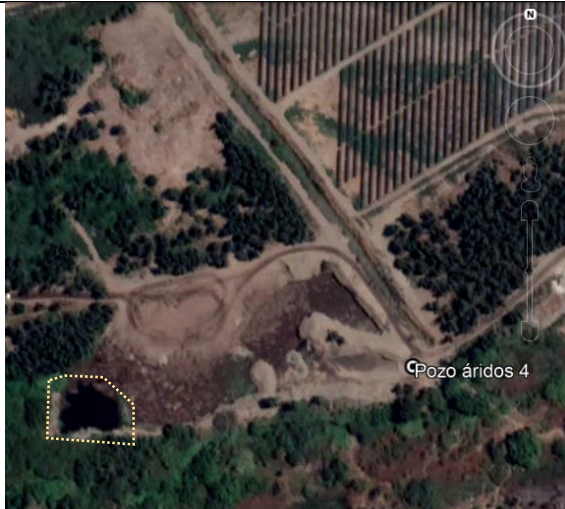
**Figura N°9**

**Descripción del medio de prueba:** Evidencia de imagen Google Earth del 20.02.2019 que muestra extracción de áridos en el Pozo N°4 y en líneas punteadas color amarillo se visualiza afloramiento de aguas subterráneas.

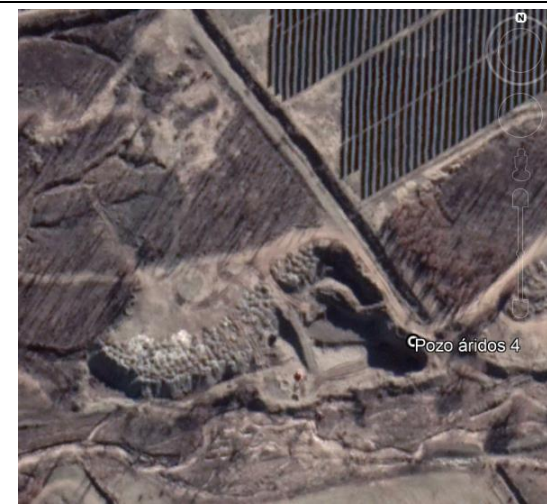
**Figura N°10**

**Descripción del medio de prueba:** Evidencia de imagen Google Earth del 12.07.2020 que muestra extracción de áridos en el Pozo N°4.

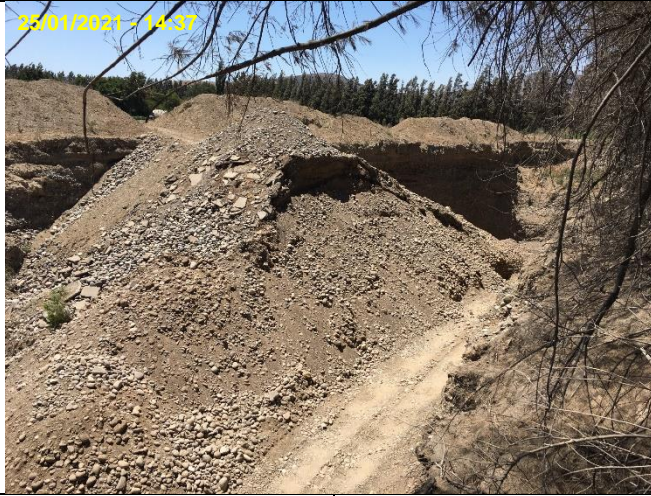
**Fotografía N°5** **Fecha:** 25 de enero de 2022.

**Descripción del medio de prueba:** Vista del pozo de extracción de áridos N°5 en proceso de relleno.

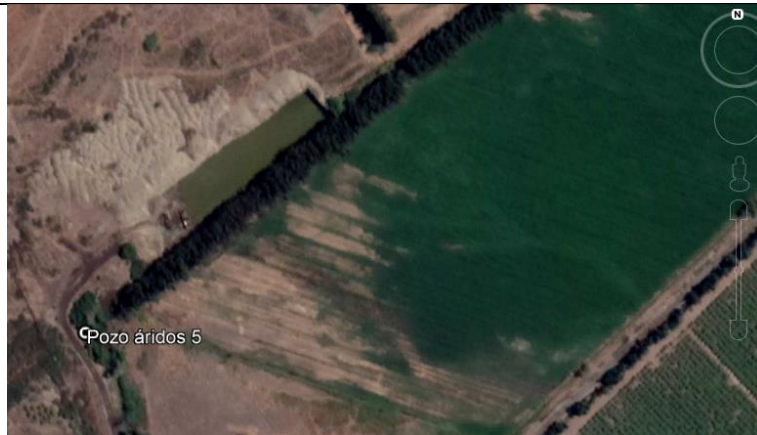
**Figura N°11**

**Descripción del medio de prueba:** Evidencia de imagen Google Earth del 20.02.2019 que muestra extracción de áridos en el Pozo N°5, con afloramiento de aguas subterráneas.

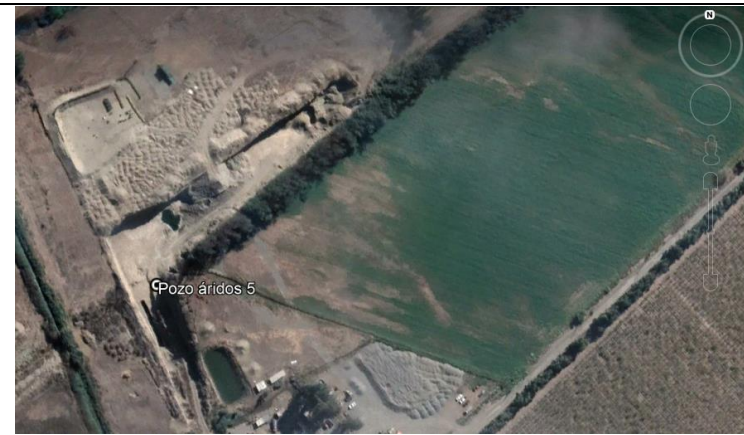
**Figura N°12**

**Descripción del medio de prueba:** Evidencia de imagen Google Earth del 21.09.2021 que muestra extracción de áridos en el Pozo N°5.

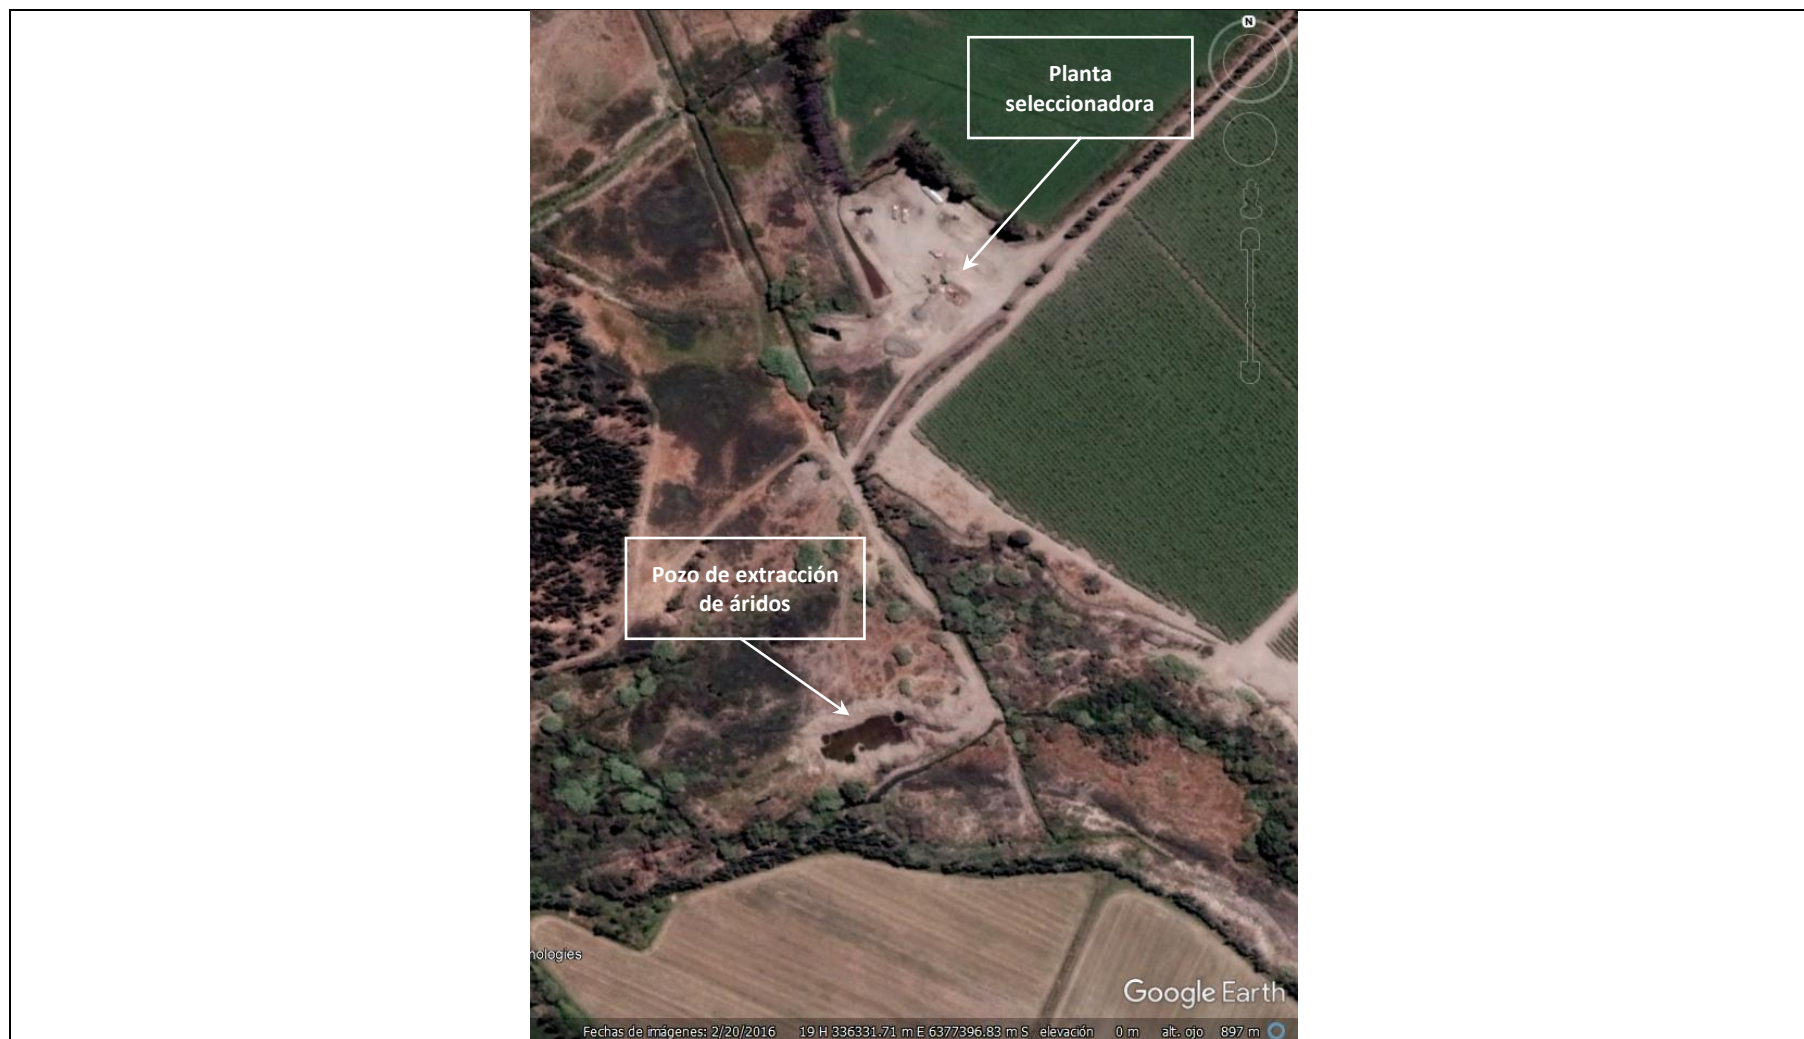
**Figura 13**

Imagen Google Earth del 2 de febrero de 2016 en donde se visualiza la planta seleccionadora y un pozo de extracción de Áridos ENCON.

- g) Por otra parte, de la revisión de imágenes satelitales en la plataforma Google Earth, se evidencia que la extracción de material por parte del titular del proyecto se inició el año 2016 (Figura 13).

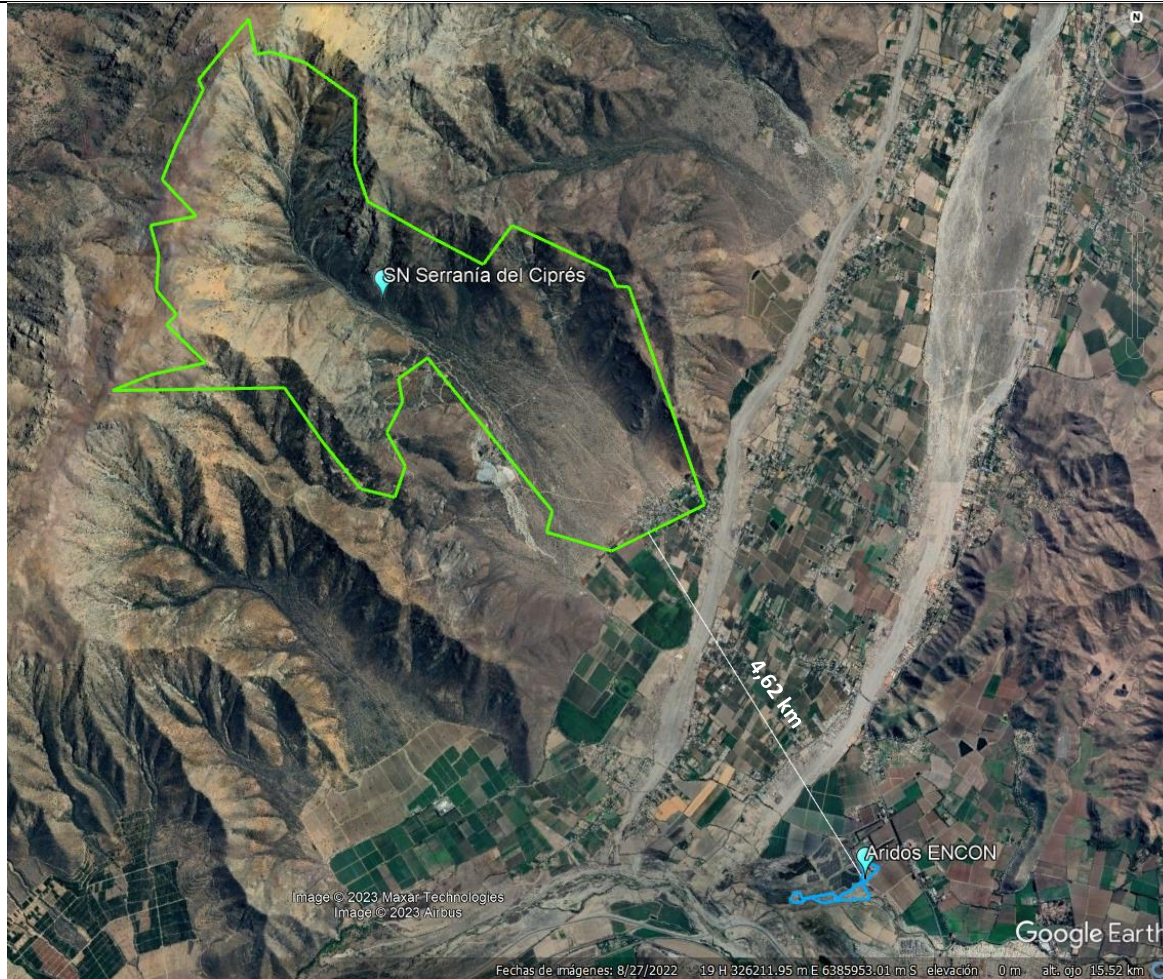
**Figura 13**

**Descripción del medio de prueba:** En la imagen se muestra la distancia de Áridos ENCON con respecto al Santuario de la naturaleza Serranía del Ciprés.

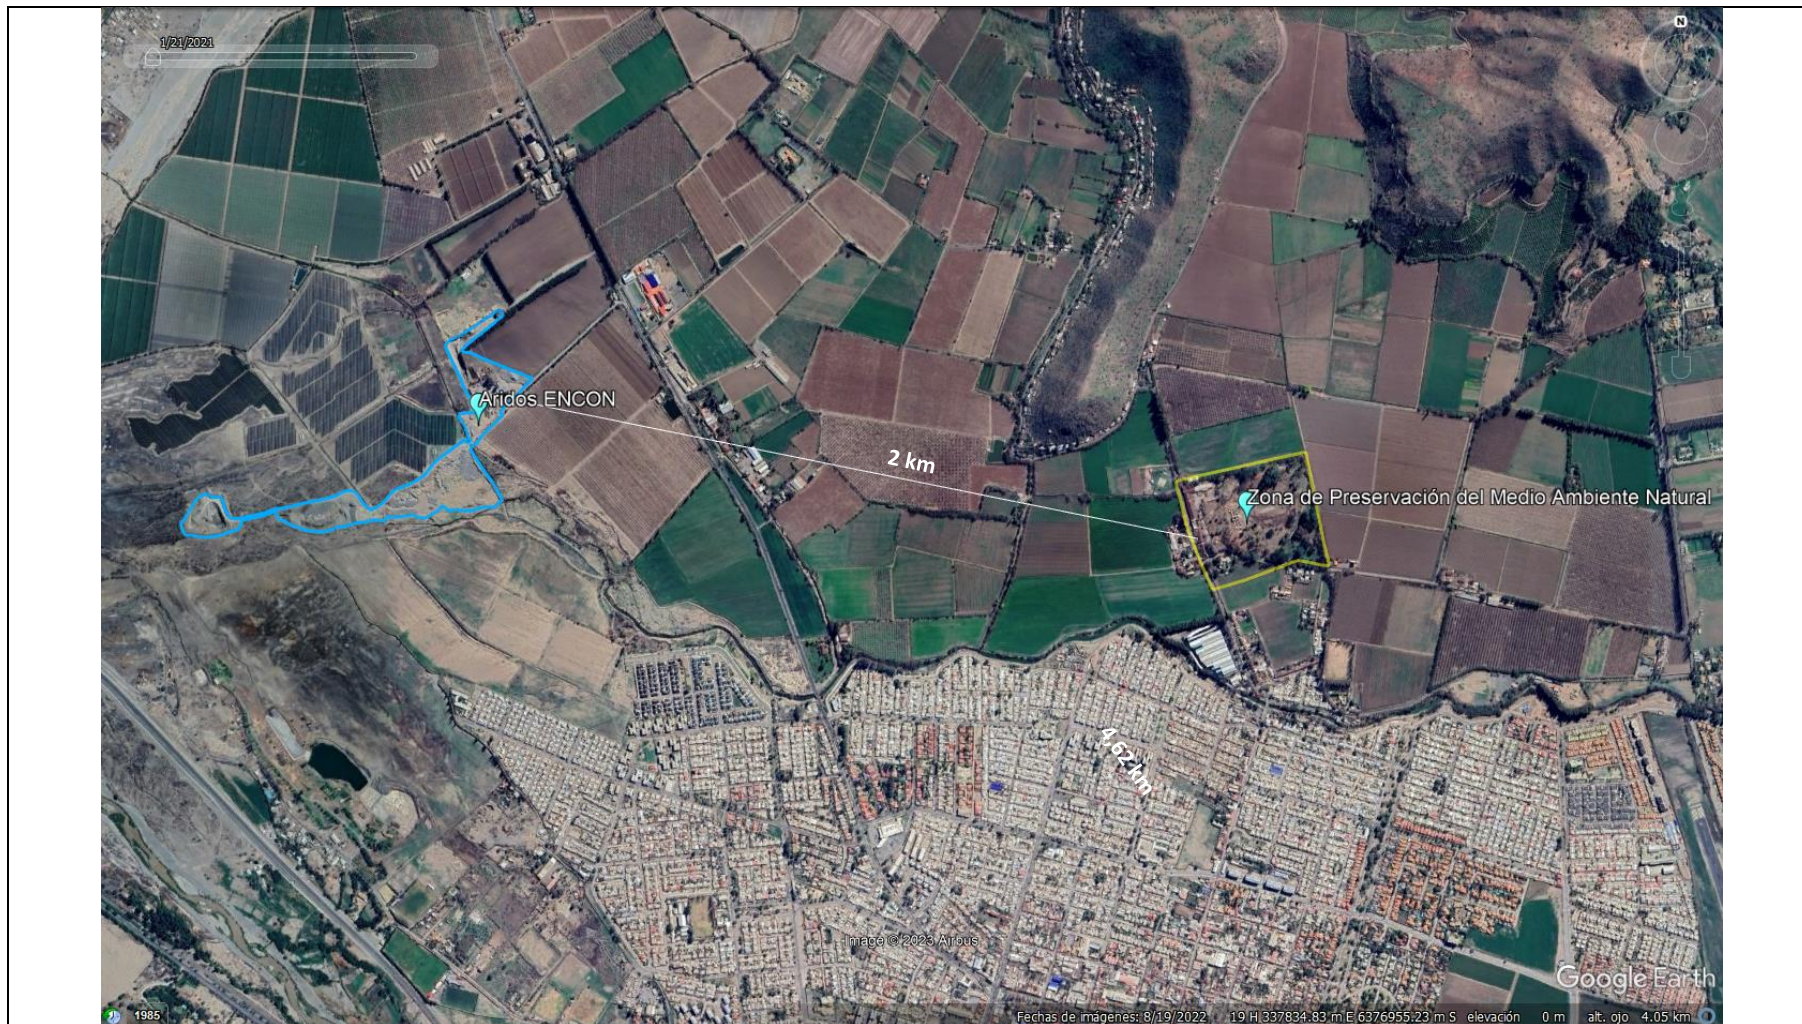
**Figura 14**

En la imagen se muestra la distancia de Áridos ENCON con respecto a la Zona de Preservación del Medio Ambiente Natural establecida en el Plan Regulador Comunal de San Felipe.

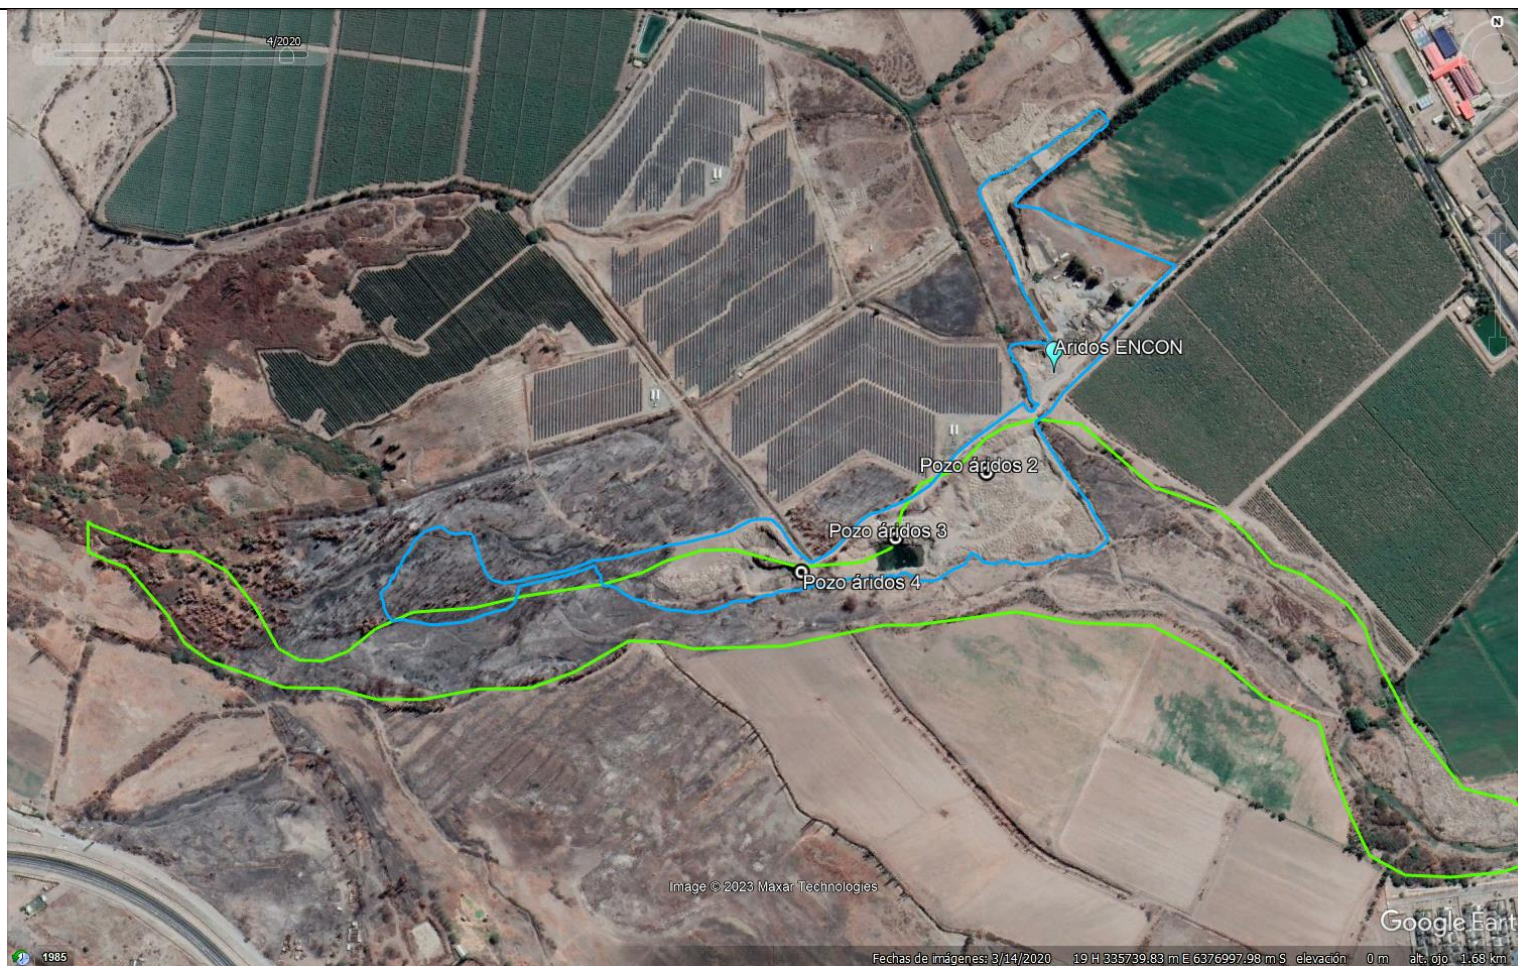
**Figura 15**

En la imagen se visualiza el área de Áridos ENCON (polígono color celeste) y del humedal estero Quilpué (polígono color verde) que fue afectada por completo en último incendio acontecido el año 2020.
