INFORME DE FISCALIZACIÓN AMBIENTAL

CENTRAL DE PASADA CARILAFQUÉN-MALALCAHUELLO

DFZ-2024-223-IX-RCA

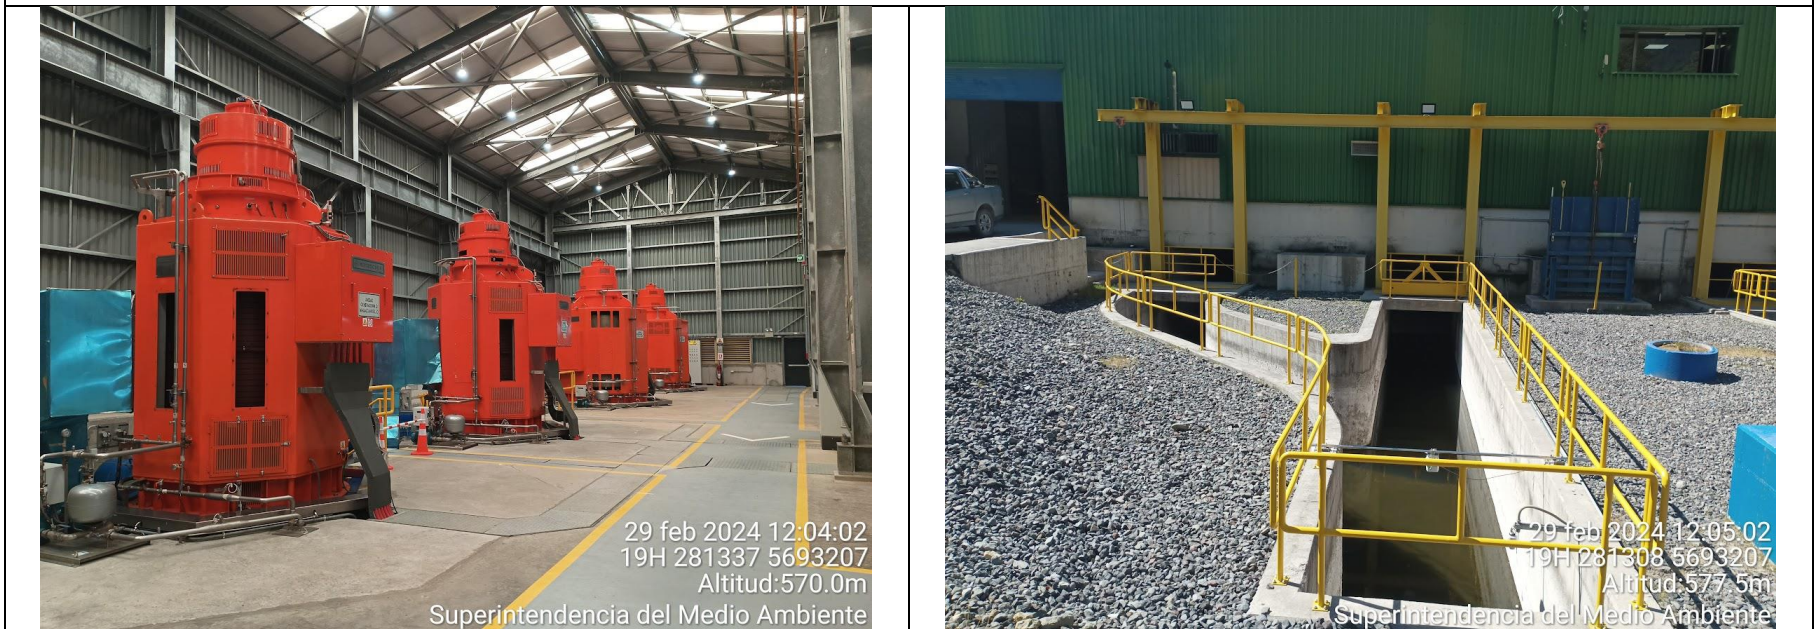
Fotografía 1.	Fecha: 29/02/2024.	Fotografía 2.	Fecha: 29/02/2024.
Descripción del medio de prueba: Imagen de las cuatro turbinas utilizadas en la central hidroeléctrica Carilafquén – Malalcahuello.		Descripción del medio de prueba: Imagen de los canales de restitución de aguas de la línea del Río Malalcahuello, que da cuenta que no hay captación de aguas desde este río.

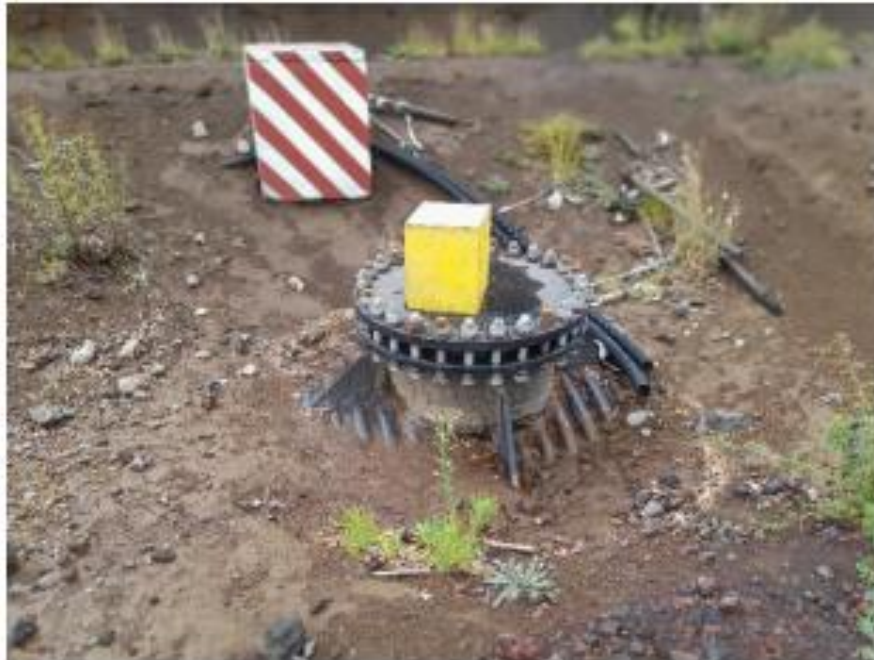
Fotografía 3.

3. PK 100. Se efectuó un recorrido a pie por el trazado de aducción que tiene una longitud de 2.500 metros, hasta la cámara de carga.
4. En el recorrido se revisaron los taludes, terraplenes y carpeta superficial de la línea de aducción.
5. En el trazado de la línea de aducción se observan cámaras de registro de inspecciones visuales (Fotografía 3). Según información del acompañante Sr. José Salgado Gómez, las cámaras de registros se limpiarán y acondicionarán debidamente.

Descripción del medio de prueba: Cámaras de registro de inspecciones visuales.

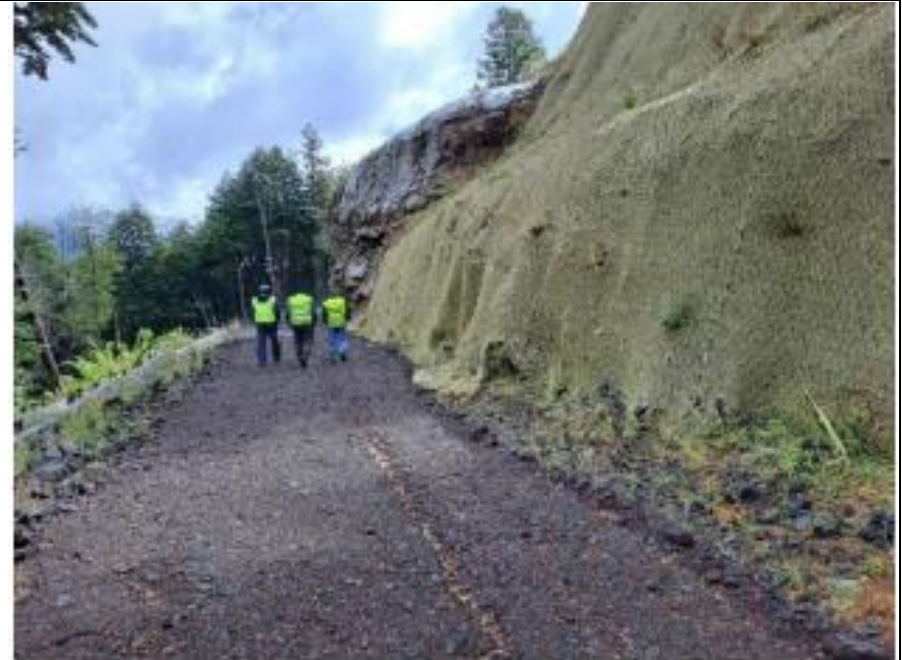
6. En cuanto a los taludes estos se encuentran cubiertos con malla de celulosa en gran parte del recorrido y no manifiestan deslizamientos y/o rodados. Ver Fotografía 4.
7. Taludes en gran parte cubiertos con malla de celulosa, observándose el crecimiento de vegetación. Ver Fotografía 4.
8. No se observa acumulación o surgencias de aguas a pie de taludes.

Descripción del medio de prueba: En la fotografía se observa la colocación de mallas de celulosa en ladera.

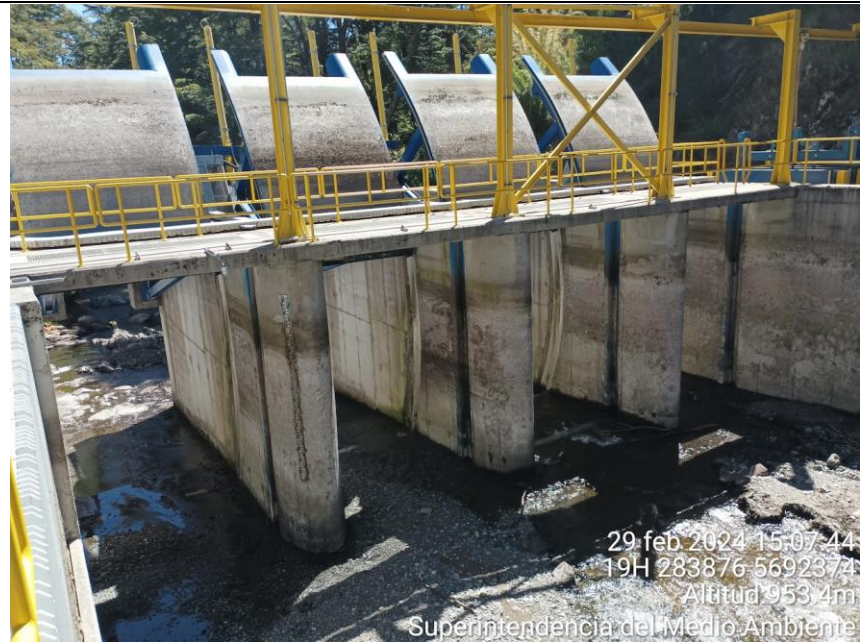
- Se realiza un recorrido a pie desde la bocatoma del Río Malalcahuello, hasta los 1.800 m del trazado de la tubería. Durante el trayecto, se constatan cuatro atravesos de quebradas, la implementación de medidas de control de erosión, como la colación de mallas las laderas, retiro de rocas, además, se verifica la plantación de efecto borde, con árboles nativos (Roble, Coihue, Radal, y Maqui).
- Se constata las cuatro compuertas abiertas en bocatoma Malalcahuello. Ver Fotografía 8.

Fotografía 7.	Fecha: 20/03/2024.	Fotografía 8.	Fecha: 20/03/2024.
Descripción del medio de prueba: Fotografía que muestra el sector en donde se realizan las mediciones del caudal ecológico, en la misma imagen, se alcanza a observar la salida de aguas desde dos compuertas de la bocatoma en Río Carilafquén.		Descripción del medio de prueba: Fotografía que muestra la apertura de las compuertas de la bocatoma en Río Malalcahuello.

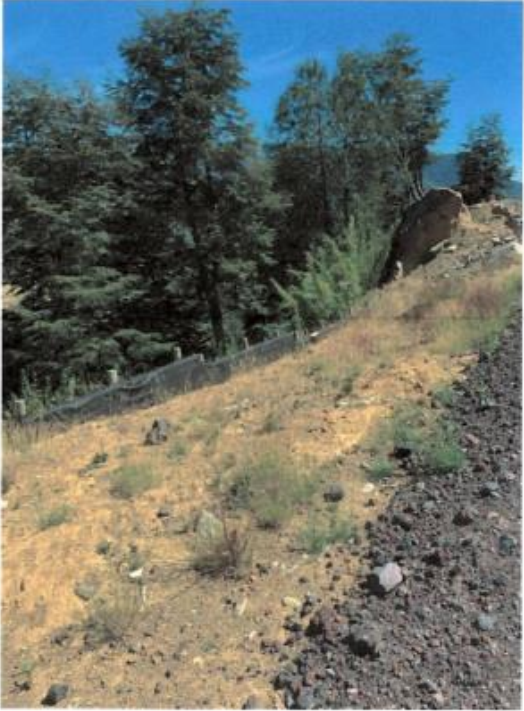
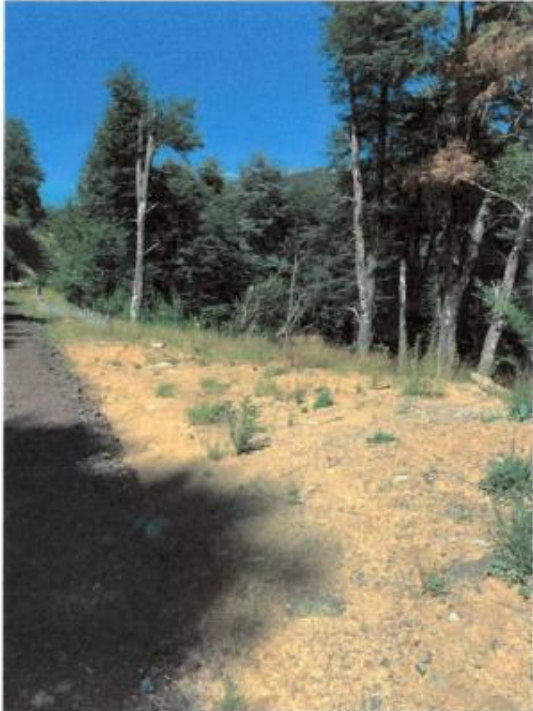
Figura 4. Registro fotográfico presentado en Reporte I de CONAF (Anexo 6).

- En inspección realizada en un tramo de los primeros 600 m de tubería de aducción de la línea de Carilafquén, se observa la falta de plantas a reforestar y la falta de mantención en algunas obras de control de erosión, por lo que, se sugiere replantar y realizar mantenciones en muretes y geotextil. Ver Figura 4.

Figura 3.	Fecha: (29-02-2024)	
Coordenadas DATUM WGS84 HUSO (19)	Coordenada Norte: 282.737	Coordenada Este: 5.690.725
Descripción de medio de prueba: se muestran las áreas con falta de plantas.

- El Titular debe ejecutar los monitoreos de manera obligatoria durante un periodo de 15 años, según se establece en las Resoluciones Fundadas N° 422/2013 y N° 514/2014 de la Dirección Ejecutiva de la Corporación Nacional Forestal. No obstante, a lo anterior se debe entregar de manera anual los Monitoreos en la Oficina Provincial Cautín de CONAF, en donde radican los planes de manejo de preservación para que formen parte del expediente del proyecto y su carpeta predial. Por cuanto se le solicita a la autoridad ambiental solicitar al Titular que le exija ejecutar los monitoreos desde el año 2024 hasta el año 2029.

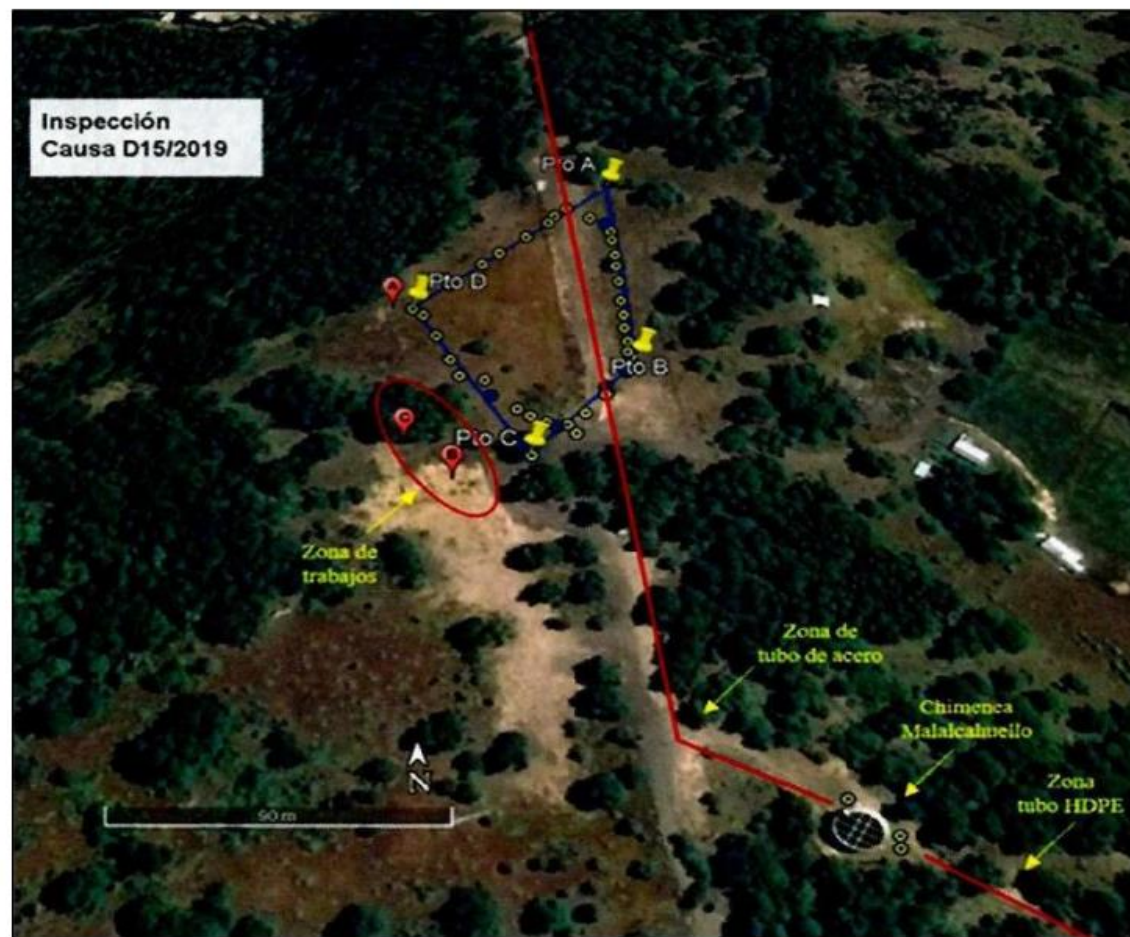
Figura 5. Informe sitio arqueológico de IG Ambiente de abril del 2020, proporcionado por titular en Anexo 10.

- En Figura 5, se muestra la ubicación del sitio arqueológico denunciando y en Figura 6, se muestran fotografías del sitio arqueológico del sector Huechelepun.

Figura 1. Emplazamiento Sitio Arqueológico: Carén Alto 1 (Fuente: archivos IG Ambiental).

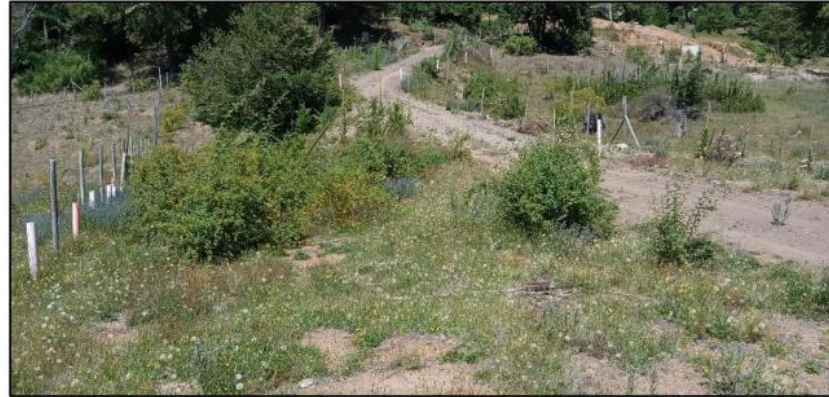
Figura 5. Acceso Carén Alto 1: Vista Interior Recinto.

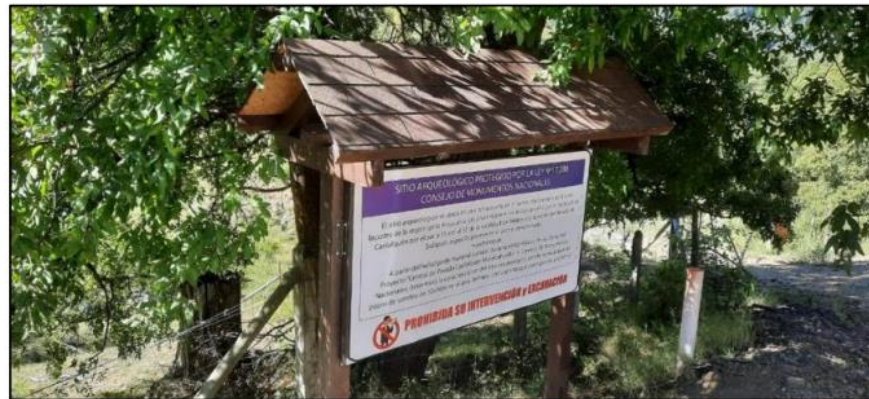
Figura 6. Nuevo cartel de señalización.
