**INFORME TÉCNICO DE FISCALIZACIÓN AMBIENTAL**

**EDIFICIO PICARTE**

**DFZ-2024-2062-XIV-PPDA**

**OCTUBRE, 2024**

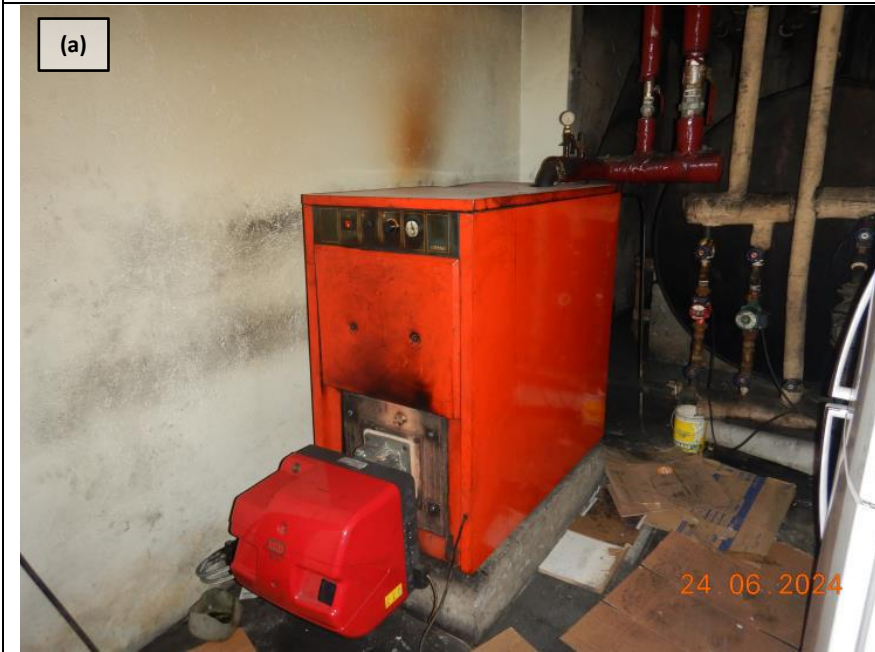
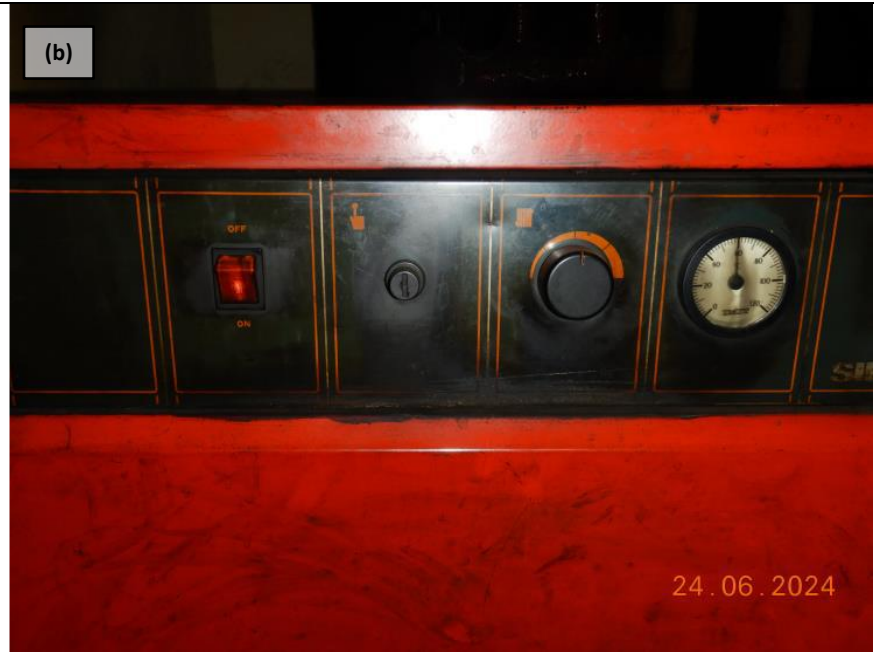
La UF “Edificio Picarte” cuenta con una caldera que utiliza como combustible petróleo, siendo ésta utilizada para la calefacción de oficinas. Durante la actividad de inspección ambiental se constató que la caldera se encontraba encendida.

Fotografía 1.	Fecha: 15.05.2024	
Coordenadas UTM DATUM WGS84 18S	Norte: 5.591.254	Este: 650.028.
Descripción del medio de prueba: Registros (a) corresponde a la caldera constatada. El registro (b) da cuenta que la caldera se encontraba encendida.

Como resultado de la actividad de fiscalización ambiental realizada a la Unidad Fiscalizable “Edificio Picarte”, de la comuna de Valdivia, en el marco del Programa de Fiscalización 2024 del Plan de Descontaminación Ambiental de Valdivia (D.S. N°25/2016), se constató con fecha 24 de junio de 2024 que la caldera para suministro de calefacción se encontraba encendida, en incumplimiento con la prohibición de funcionamiento de calderas industriales y de calefacción con una potencia mayor a 75 kWt, de acuerdo a lo establecido en el artículo 64° del D.S. N°25/2016.
