INFORME TÉCNICO DE FISCALIZACIÓN AMBIENTAL

EXTRACCIÓN PUZOLANA MINERA RÍO TENO - MELIPILLA

DFZ-2024-1521-XIII-RCA

OCTUBRE 2024

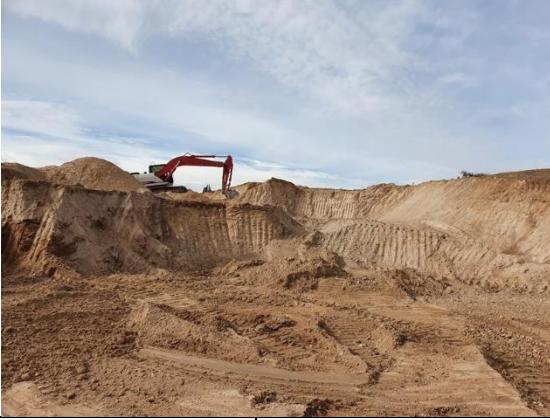
- d. En el frente de trabajo, se observó una excavadora operando en la extracción de puzolana (Fotografía 1), señalando René Elgueta que es la única que tienen y que los camiones son cargados directamente desde acá, para luego pasar a la balanza y salir rumbo a San Antonio.

Fotografía 1.	Fecha: 28-05-2024	Fotografía 2.	Fecha: 28-05-2024
Descripción Medio de Prueba: Trabajos de excavación en frente de trabajo.		Descripción Medio de Prueba: Bancos explotados a la fecha, con altura total de 6 metros de profundidad.

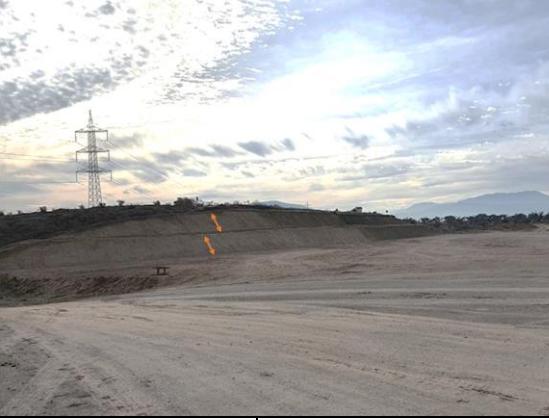
- e. Agrega que diariamente salen 4 camiones cargados, sacando en promedio en los últimos meses entre 2.500 a 2.800 ton/mes, encontrándose por debajo de la tasa de producción máxima debido principalmente a la baja cantidad de puzolana que se ha requerido para la fabricación de cemento. Al respecto, motivo del proceso, señala que no se generan estériles. René Elgueta señaló que de los 5 bancos, han explotado 2 (Fotografía 2), encontrándose actualmente en el segundo con una profundidad de 6 metros.

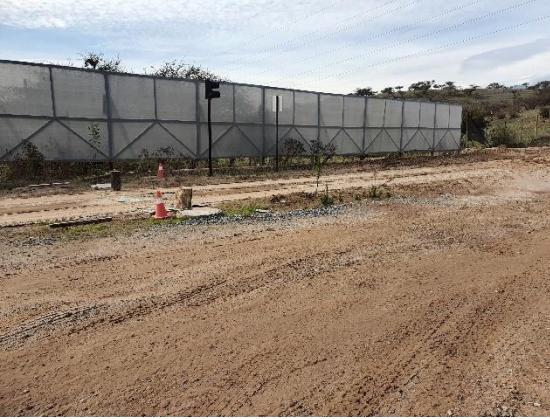
- g. René Elgueta señaló que el agua que utilizan proviene de una APR y que el agua de consumo es de bidón.
 - h. El titular identificó sector de balanza (Fotografía 3) y mostró sistema de registro a través de un programa de computador (Fotografía 4), donde se observa una planilla resumen donde se ve el registro de un número MOP, patente, camión, fecha, ejes y total (tara más carga). Se observa que, del 1 al 28 de mayo, se registró la salida de 39 camiones, y que durante todo el mes de abril de 2024, se registraron 87 salidas de camiones, los que equivalen a 2.436 ton/mes, según lo señalado por Esteban López.

Fotografía 3.	Fecha: 28-05-2024	Fotografía 4.	Fecha: 28-05-2024
Descripción Medio de Prueba: Balanza en acceso de las instalaciones.		Descripción Medio de Prueba: Registro de salida de camiones desde actividad extractiva.

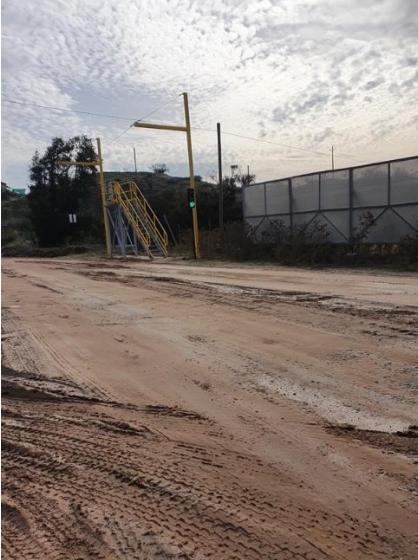
- a. Durante la actividad de inspección del 28 de mayo de 2024 (Anexo 1), se observaron los caminos con humedad y barro en algunas partes por motivo de las últimas lluvias (Fotografía 5), señalando René Elgueta (Especialista Ambiental) que tienen un camión aljibe, el cual utilizan 2 veces al día cuando se requiere, y que el agua que utilizan proviene del estero Popeta, por autorización de la Municipalidad de Melipilla.
- b. En el sector de la caseta de control, se observó estacionado un camión aljibe (Fotografía 6).
- c. Se consultó por el sistema de lavado de ruedas, indicando René Elgueta que no se encuentra construido.

Fotografía 5.	Fecha: 28-05-2024	Fotografía 6.	Fecha: 28-05-2024
Descripción Medio de Prueba: Camino húmedo y con barro productos de lluvias recientes.		Descripción Medio de Prueba: Camión aljibe estacionado cerca de caseta de control.

En conclusión, al momento de la inspección se observaron los caminos interiores del predio del proyecto húmedos y con barro, adjuntando el titular registros de la frecuencia diaria de la humectación. No obstante, el sistema de lavado de ruedas no se encuentra implementado, pese a que todos los caminos interiores del predio del proyecto, son de tierra.

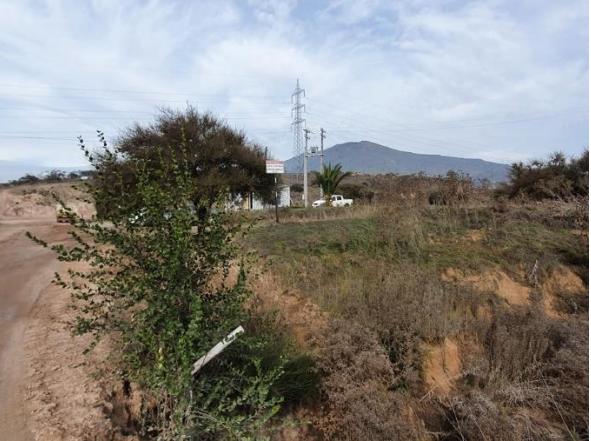
- a. Durante la actividad de inspección del 28 de mayo de 2024 (Anexo 1), se observó que desde el camino de ingreso y antes de llegar a las oficinas del proyecto, hay una quebrada la cual es cruzada por el camino de ingreso a las instalaciones, el cual corresponde a un puente de tierra con ducto que lo cruza para la evacuación de las aguas, el cual no cuenta con protecciones en sus costados (Fotografía 7). Una segunda quebrada (quebrada S/N) es cruzada en dos ocasiones por caminos internos del predio (Fotografías 8 y 9), para lo cual el titular no ha ejecutado obras.
- b. Respecto del pozo aguas arriba y abajo, René Elgueta (Especialista Ambiental) señaló que estos no se están construidos y que quieren proponer a DGA utilizar para el monitoreo, dos pozos vecinos. Al respecto, se visitó pozo vecino ubicado cerca del camino de acceso y balanza del proyecto.

Fotografía 7.	Fecha: 28-05-2024	Fotografía 8.	Fecha: 28-05-2024
Descripción Medio de Prueba: Camino que cruza quebrada para acceder a instalaciones del proyecto.		Descripción Medio de Prueba: Camino interior que cruza quebrada al interior del predio.

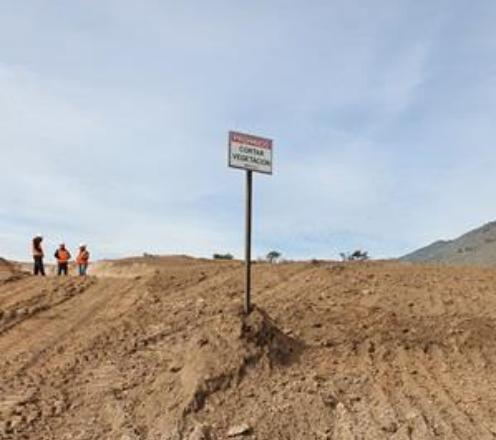
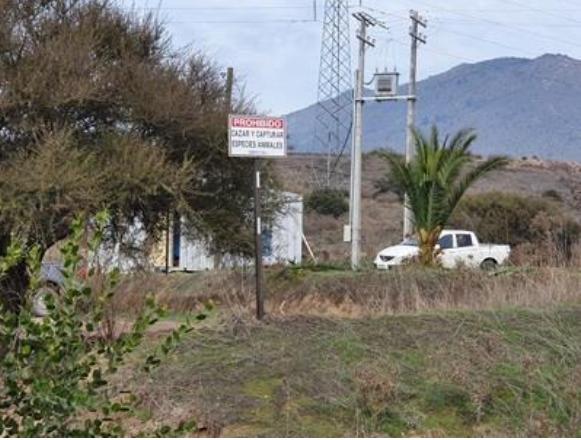
Fotografía 10.	Fecha: 28-05-2024	Fotografía 11.	Fecha: 28-05-2024
Descripción Medio de Prueba: Letrero que indica “Prohibido cortar vegetación”, cerca del frente de trabajo.		Descripción Medio de Prueba: Letrero que indica “Prohibido Cazar y capturar especies animales”, cerca de la caseta de control de acceso.

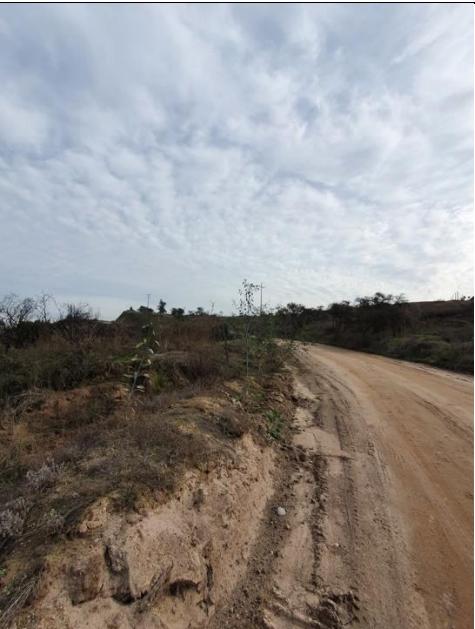
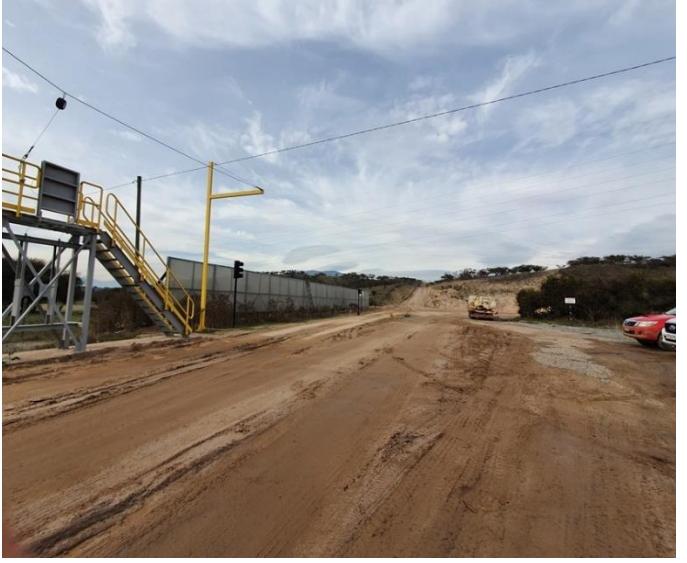
Fotografía 12. Fecha: 28-05-2024		Fotografía 13. Fecha: 28-05-2024	
Descripción Medio de Prueba: Camino de tierra, para ingreso y salida de camiones.		Descripción Medio de Prueba: Camino de tierra en sector de caseta de control de acceso.
