INFORME TÉCNICO DE FISCALIZACIÓN AMBIENTAL

IVAN ZAR

DFZ-2024-101-II-RCA

OCTUBRE 2024

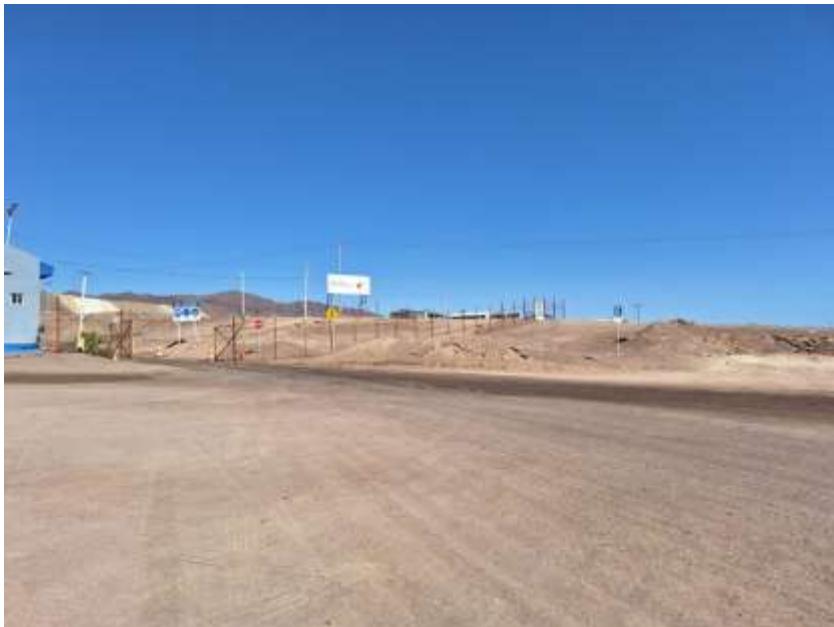
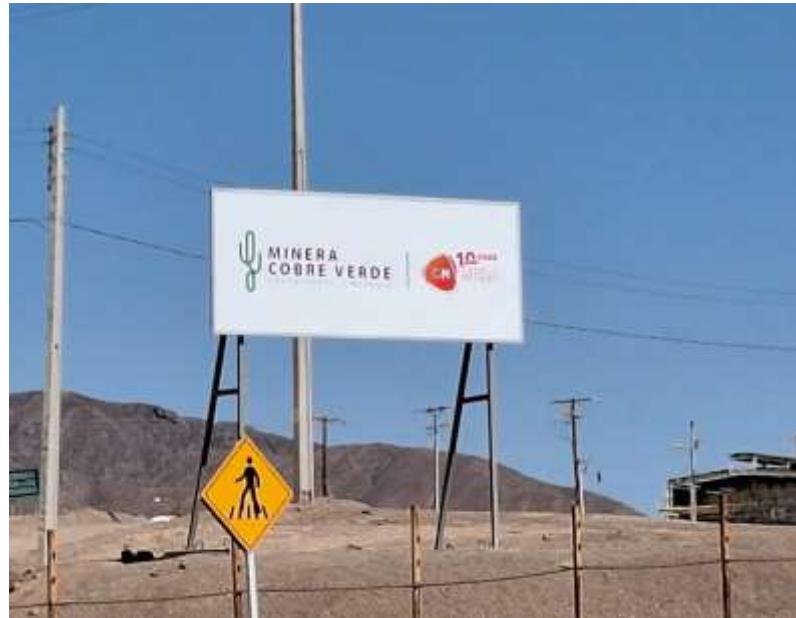
- El Gerente de proyecto aclara la titularidad del proyecto, *qué actualmente la empresa dueña del proyecto "Planta IVAN" y consecuentemente sus Resoluciones de Calificación Ambiental es la empresa Minera Cobre Verde, del grupo Cobre y Metales (registro 1)*. El Gerente de Proyecto de la empresa Minera Cobre Verde señala que se *compró los derechos del proyecto, el 27 de diciembre de 2023*, realizando la cesión de acciones mediante escritura pública de la *"Sociedad 5Q SPA"* a *"Cobre y Metales"* y que el día 08 de enero de 2024, se *iniciaron trabajos de restauración de las instalaciones*, adicionalmente estima que la Unidad Fiscalizable estuvo *detenida o abandonada por aproximadamente 13 años*.

Registro 1.	Fecha: 07-05-2024	
Coordenadas UTM DATUM WGS84 HUSO 19.	Coordenada Norte: 7418123	Coordenada Este: 368925
Descripción del medio de prueba: Registro fotográfico del ingreso a las instalaciones en la Inspección Ambiental del día 27 de marzo de 2024. Se evidencia cartel, con información relacionada al cambio de titularidad de la Unidad Fiscalizable.

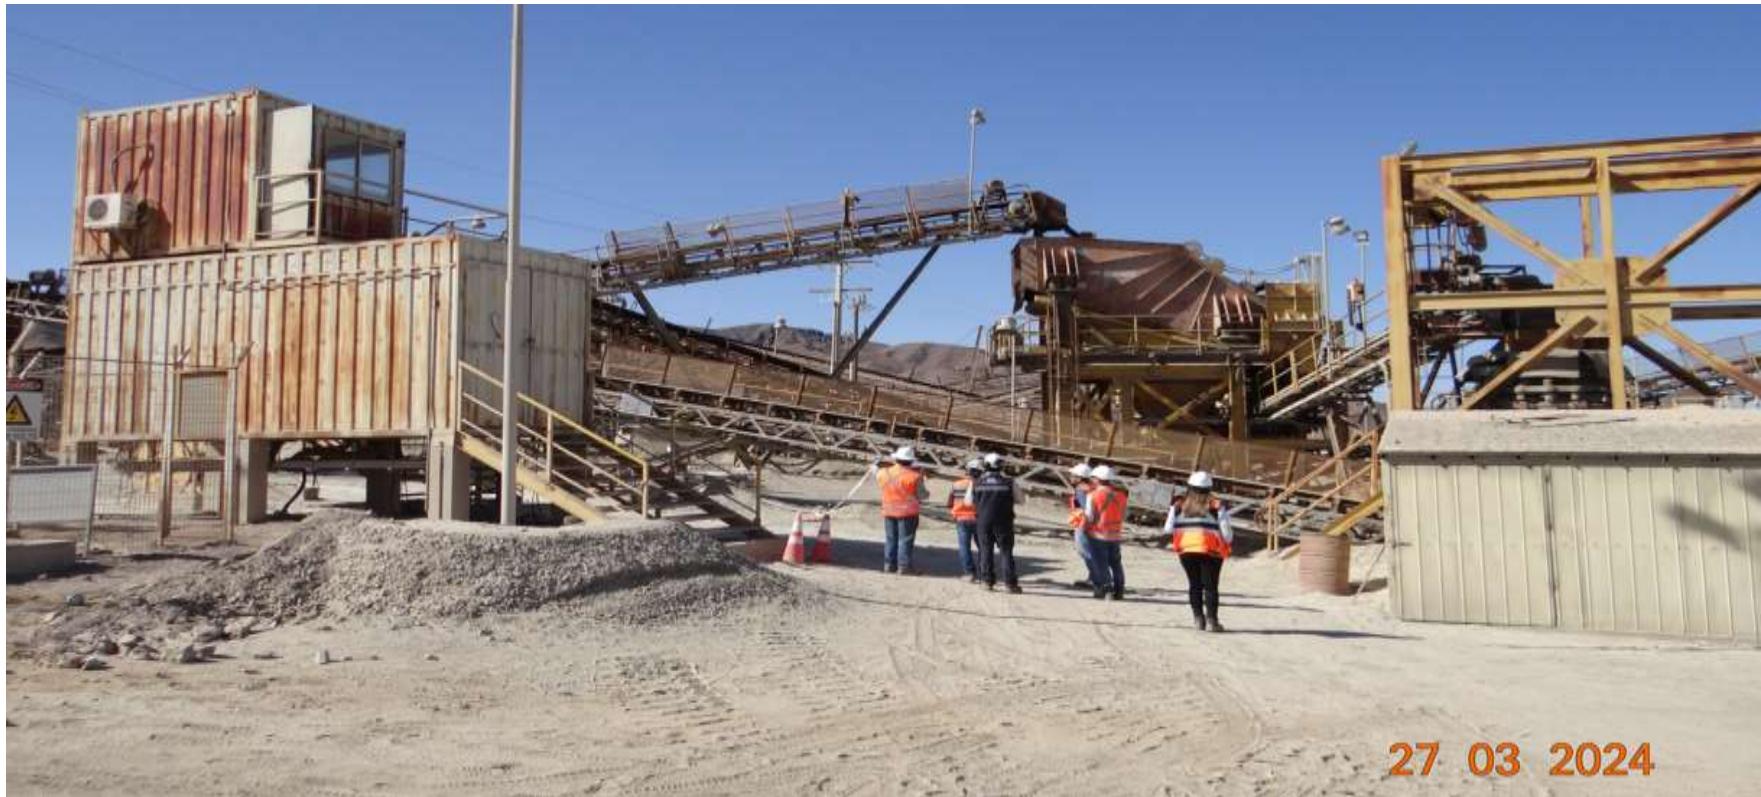
- La Planta de Chanchado se encontró fuera de servicio (Registro 2 y 3), en esta área se constató 3 (tres) *líneas de chancado, las cuales se encontraban en abandono*, sin embargo, se observó *personal realizando labores en el sector*, el Gerente de Proceso, indicó que *las actividades corresponden a reponer equipos eléctricos del sector, debido al robo que sufrió la empresa en diciembre de 2023*.

Registro 2.	Fecha: 27-03-2024	
Coordenadas UTM DATUM WGS84 HUSO 19.	Coordenada Norte: 7417446	Coordenada Este: 369387
Descripción del medio de prueba: Registro fotográfico del Área de Chancado sin funcionamiento en la Inspección Ambiental del día 27 de marzo de 2024.

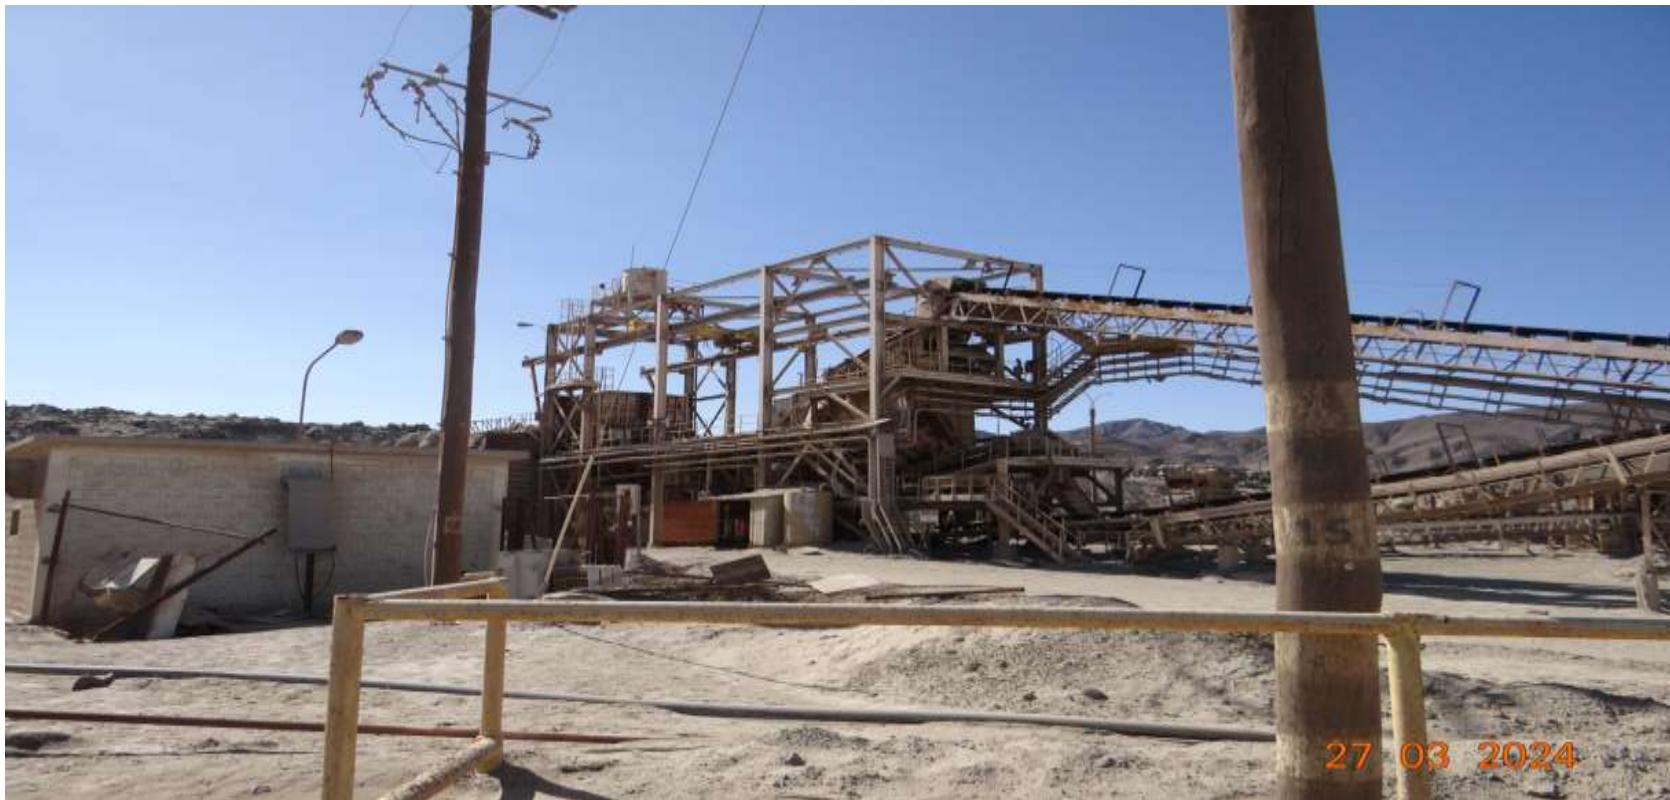
Registro 3.	Fecha: 27-03-2024	
Coordenadas UTM DATUM WGS84 HUSO 19.	Coordinada Norte: 7417446	Coordinada Este: 369387
Descripción del medio de prueba: Registro fotográfico del Área de Chancado en la Inspección Ambiental del día 27 de marzo de 2024. Se evidencia planta no conectada a una fuente de alimentación eléctrica.

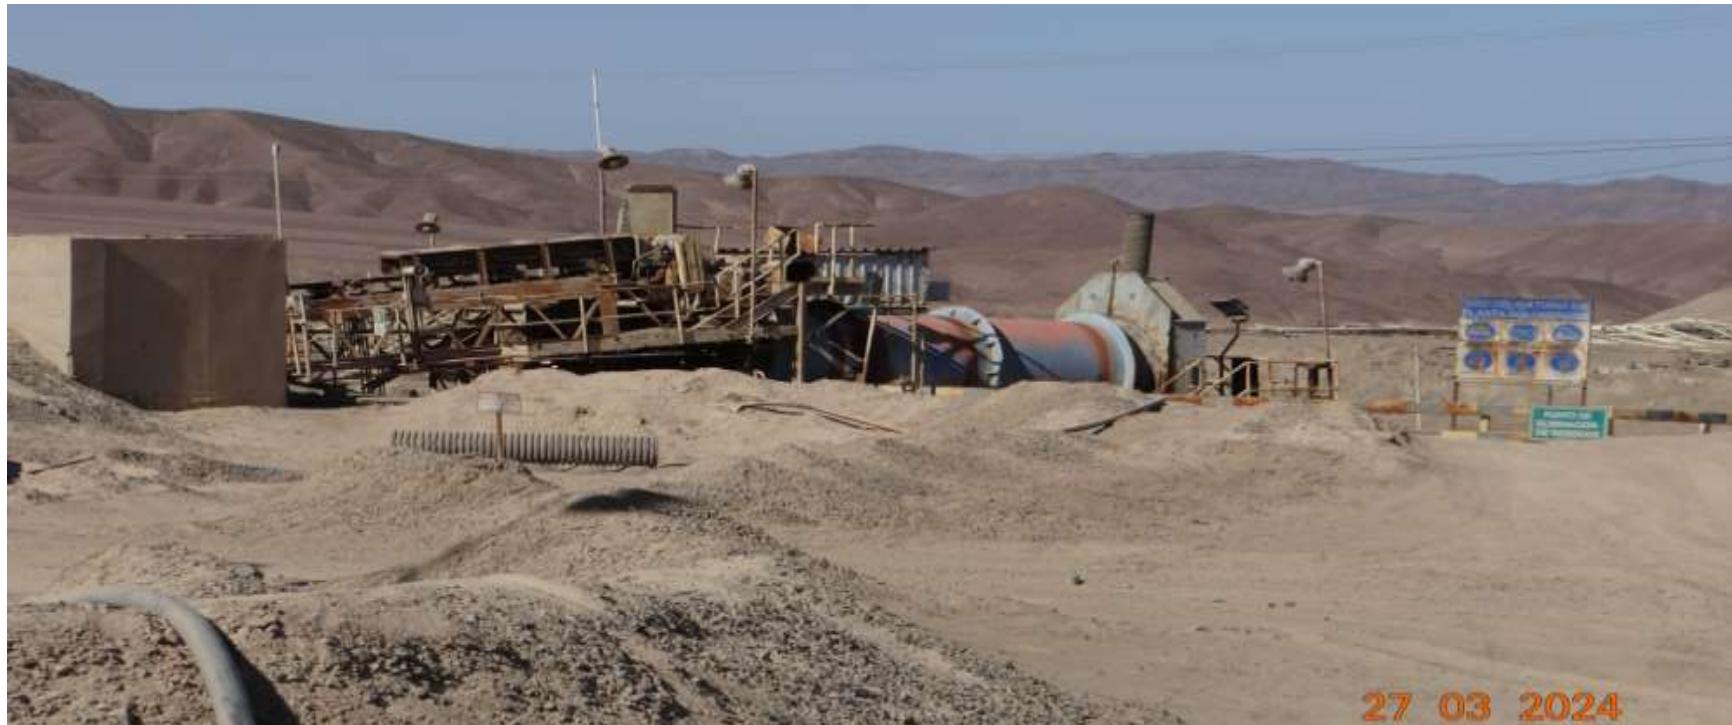
- Con respecto al tambor aglomerador, se constató que *no está en funcionamiento* (registro 4) donde el equipo generador de energía se observó con los cables de alimentación eléctrica cortados., según señala el *Gerente de Proceso, actualmente se instalaron los cables al equipo ya que también habían sido robado.*

Registro 4.	Fecha: 07-05-2024	
Coordenadas UTM DATUM WGS84 HUSO 19.	Coordinada Norte: 7417404	Coordinada Este: 369336
Descripción del medio de prueba: Registro fotográfico del Área de Aglomerado en la Inspección Ambiental del día 27 de marzo de 2024. Se evidencia tambor aglomerador sin funcionamiento.

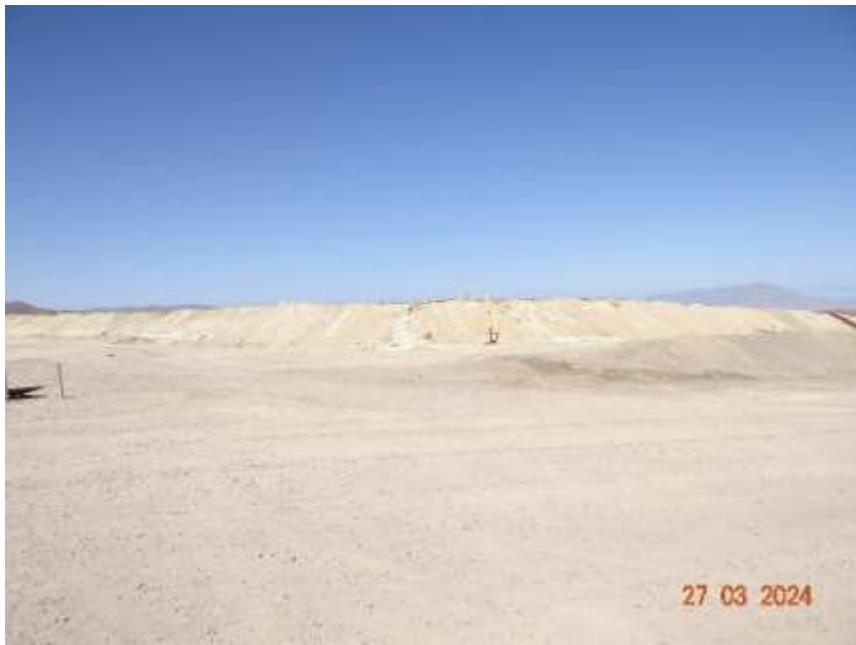
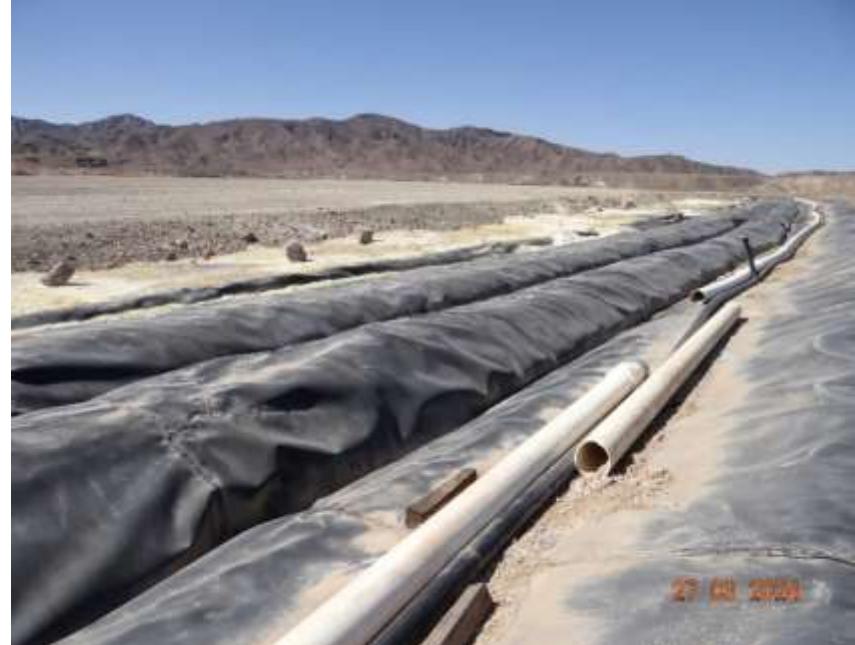
- En el área de lixiviación (registro 5) hay tres (03) Pilas de Lixiviación, donde se constató lo siguiente:
 - Con respecto a la Pila N°1, el Gerente de Proceso señaló que la Pila *se encuentra fuera de servicio cargada con material lixiviado dejando por los dueños anteriores en un 40%, sin sistema de riego y detenida.*

- Con respecto a la Pila N°2, el Gerente de Proceso señaló que la pila se *encuentra reparada y nivelada lista para ser cargada de mineral para su riego.*

- Con respecto a la Pila N°3, se constató *funcionamiento de la Pila con los sistemas de riesgos instalados*, el *Gerente de Proceso, señaló que esto corresponde a pruebas de refaccionamiento, para conocer las propiedades del mineral. Lo anterior corresponde a pruebas de restauración de las pilas por la larga data que se encontraba el sistema fuera de servicio.*

Registro 5.	Fecha: 27-03-2024	
Coordenadas UTM DATUM WGS84 HUSO 19.	Coordinada Norte: 7417611	Coordinada Este: 369165
Descripción del medio de prueba: Registro fotográfico del Área de lixiviación en la Inspección Ambiental del día 27 de marzo de 2024.

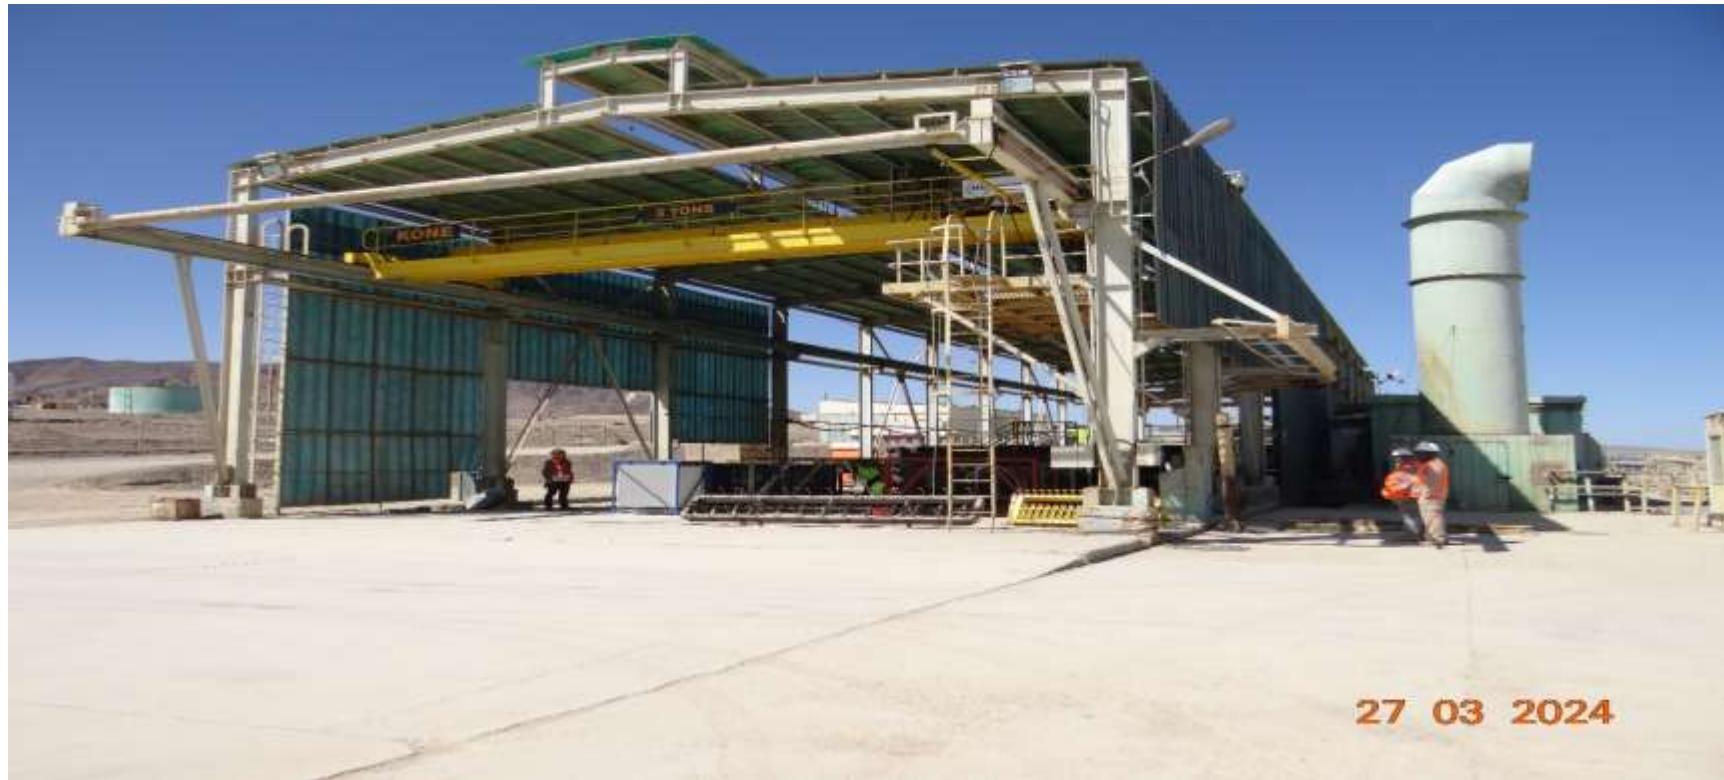
- La Nave de Electro-Obtención (EW), se encuentra en labores de refaccionamiento, se constataron labores de refaccionamiento de la nave, pintando, cambio equipos y conexiones eléctricas (registro 6), adicionalmente se constató celdas vacías y otras con aguas (registro 7), según el Gerente de Procesos, las celdas con agua corresponden a pruebas para determinar si existen fisuras de la celda, adicionalmente señala que la *Planta de Electro obtención se encuentra en una etapa de reparación del Puente Grúa, Pruebas Hidráulicas, reparaciones de los rectificadores y de las Celdas.*

Registro 6.	Fecha: 27-03-2024	
Coordenadas UTM DATUM WGS84 HUSO 19.	Coordenada Norte: 7417839	Coordenada Este: 369058
Descripción del medio de prueba: Registro fotográfico de la nave de Electro-obtención (EW) en la Inspección Ambiental del día 27 de marzo de 2024.

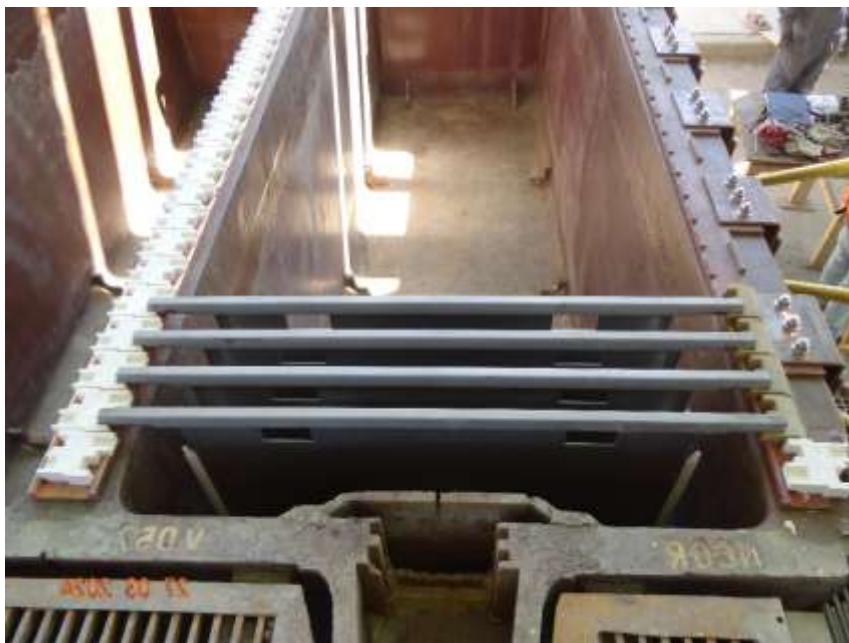
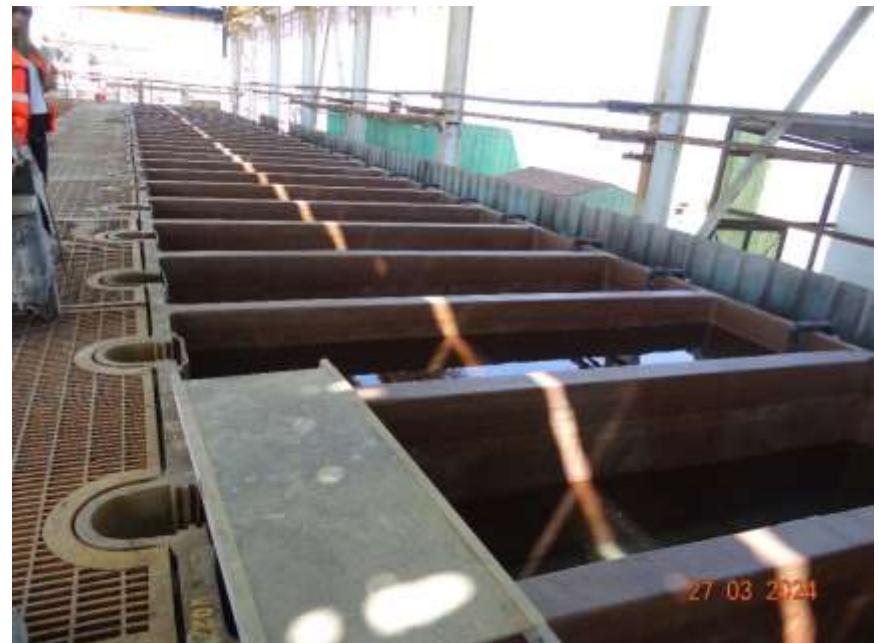
Registro 7.	Fecha: 27-03-2024	
Coordenadas UTM DATUM WGS84 HUSO 19.	Coordenada Norte: 7417839	Coordenada Este: 369058
Descripción del medio de prueba: Registro fotográfico de la nave de Electro-obtención (EW) en la Inspección Ambiental del día 27 de marzo de 2024. Se evidencia en el registro fotográfico izquierdo, celdas vacías y en el registro fotográfico derecho, celdas con agua.
