INFORME TÉCNICO DE FISCALIZACIÓN AMBIENTAL

EDIFICIO MIRADOR OCEÁNICO

DFZ-2024-2068-VIII-NE

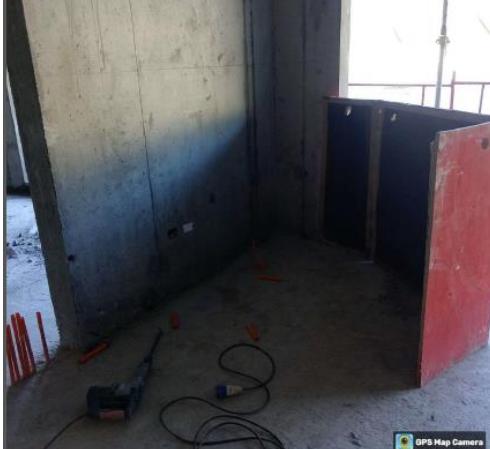
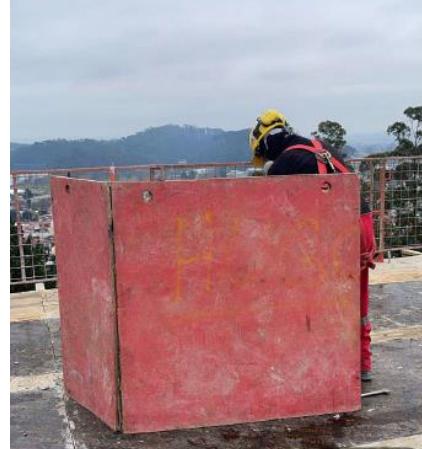
Imagen 1	Fecha de la imagen: 13/07/2024	Imagen 2	Fecha de la imagen: 15/07/2024
Descripción del medio de prueba: Medida 1-pantallas o biombos móviles		Descripción del medio de prueba: Medida 1-pantallas o biombos móviles	
Fuente: Carta EBCO S.A., respuesta a R.E OBB N° 065/2024, Anexo 5		Fuente: Carta EBCO S.A., respuesta a R.E OBB N° 065/2024, Anexo 5

- iv. Informa las siguientes medidas de mitigación implementadas, con posterioridad a la fecha de la inspección ambiental (10/05/2024):
 - Medida 1: Reforzamiento de la cantidad de biombos o pantallas acústicas móviles, añadiendo 4 pantallas adicionales, las cuales se trasladan según las distintas actividades con el objeto de encerrar o rodear las fuentes de ruido. Con esto, el titular informó un total de 10 pantallas acústicas (6 pre-existente y 4 nuevas). Las pantallas acústicas se construyeron con terciado estructural, lana mineral asilanglass y malla raschel, que en conjunto logran una densidad total de 10kg/m². [Imágenes 1 y 2]

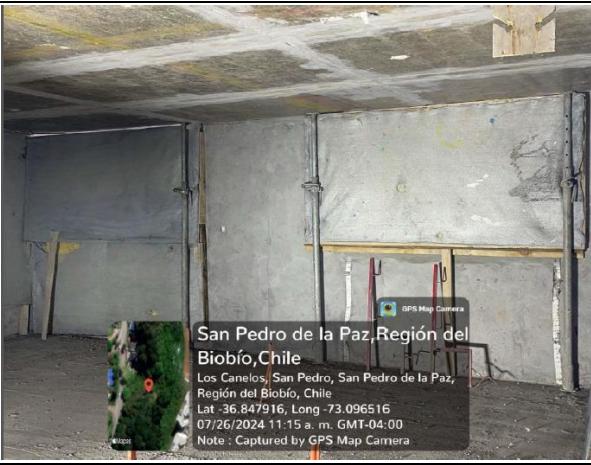
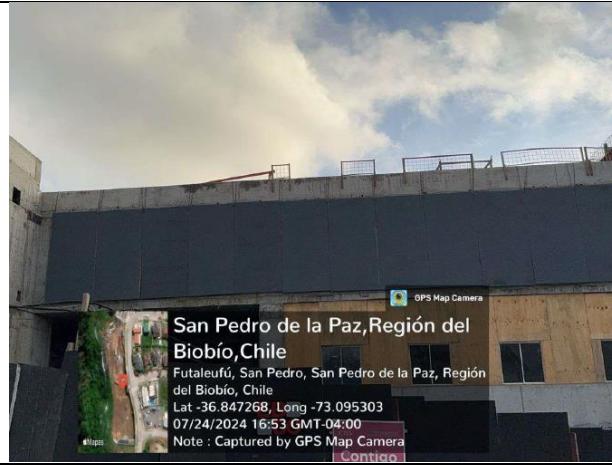
Imagen 3	Fecha de la imagen: 26/07/2024	Imagen 4	Fecha de la imagen: 24/07/2024
Descripción del medio de prueba: Medida 2 -Encierro acústico de los vanos		Descripción del medio de prueba: Medida 2 -Encierro acústico de los vanos	
Fuente: Carta EBCO S.A., respuesta a R.E OBB N° 065/2024, Anexo 6		Fuente: Carta EBCO S.A., respuesta a R.E OBB N° 065/2024, Anexo 6

- Medida 2: Encierro acústico de los vanos del perímetro de los departamentos en los cuales se estaba trabajando. Los cierres se implementaron con terciado estructural, lana mineral asilanglass y malla raschel, que en conjunto logran una densidad total de 10kg/m². El cierre de vanos se mantendrá, hasta la instalación de ventanas en los departamentos, lo cual continuará con la mitigación de trabajos en su interior. [Imágenes 3 y 4]

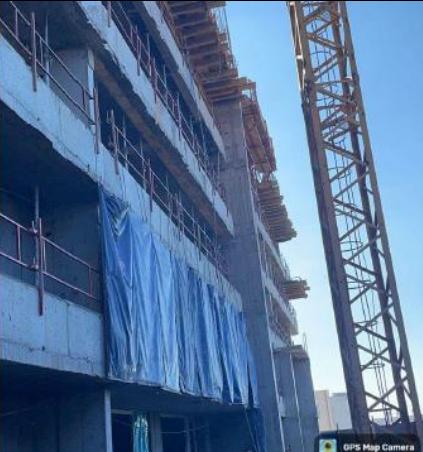
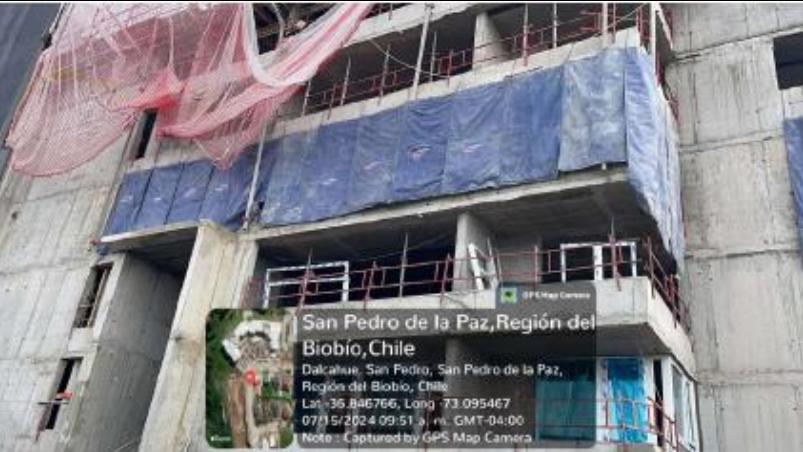
Imagen 5	Fecha de la imagen: 08/07/2024	Imagen 6	Fecha de la imagen: 15/07/2024
Descripción del medio de prueba: Medida 3- Instalación de 23 cortinas acústicas adicionales [barreras sonoflex]		Descripción del medio de prueba:	
Fuente: Carta EBCO S.A., respuesta a R.E OBB N° 065/2024, Anexo 7		Fuente: Carta EBCO S.A., respuesta a R.E OBB N° 065/2024, Anexo 7

- Medida 3: Instalación de 23 cortinas acústicas adicionales, de marca Sonoflex de 1,22 x 2,5metros para cubrir vanos de las ventanas en su totalidad, las cuales se cuelgan frente a los vanos de las caras del edificio donde se produce la mayor emisión de ruido, cuando la altura de la faena supera la altura de las pantallas acústicas perimetrales instaladas en obra. Con esto, el titular informó un total de 62 pantallas (39 previas y 23 posteriores a la inspección). [Imágenes 5 y 6]

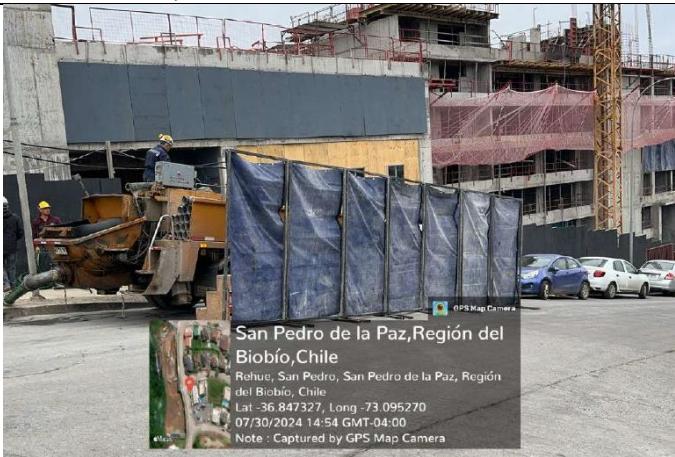
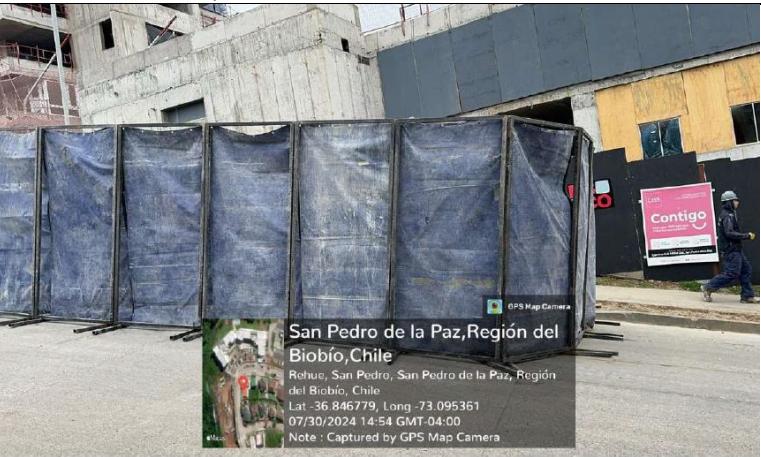
Imagen 7	Fecha de la imagen: 30/07/2024	Imagen 8	Fecha de la imagen: 30/07/2024
Descripción del medio de prueba: Medida 4 - Túnel acústico para camiones o semiencierro para camiones		Descripción del medio de prueba: Túnel acústico para camiones o semiencierro para camiones	
Fuente: Carta EBCO S.A., respuesta a R.E OBB N° 065/2024, Anexo 8		Fuente: Carta EBCO S.A., respuesta a R.E OBB N° 065/2024, Anexo 8

- Medida 4: Túnel acústico para camiones o semiencierro para camiones, instalado en la calzada exterior, para mitigar los ruidos provenientes de la carga y descarga de camiones. El semiencierro se ejecutó con una estructura metálica, cubierto con barreras acústicas flexibles (mismas de la medida 3). [Imágenes 7 y 8]

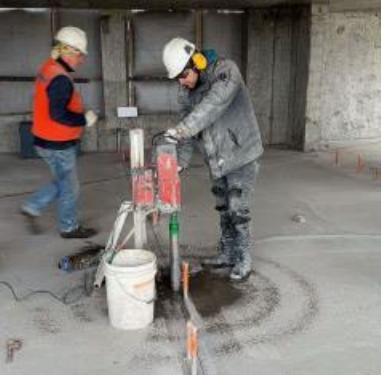
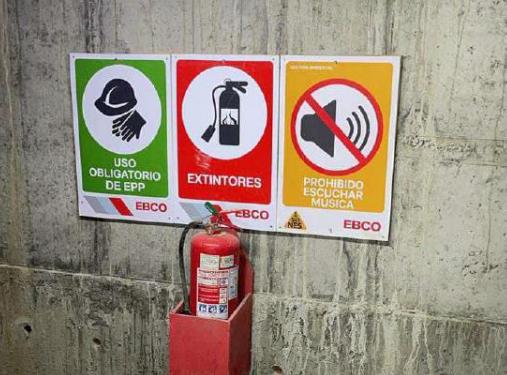
<p>Imagen 11</p> <p>Fecha de la imagen: 30/07/2024</p> <p>Descripción del medio de prueba: Medida 7-Cambio de métodos constructivos para perforaciones y picados posteriores, consistente en el empleo de la herramienta "Testigueras"</p> <p>Fuente: Carta EBCO S.A., respuesta a R.E OBB N° 065/2024, Anexo 11</p>	<p>Imagen 12</p> <p>Fecha de la imagen: 26/07/2024</p> <p>Descripción del medio de prueba: Señalética prohibición escuchar música</p> <p>Fuente: Carta EBCO S.A., respuesta a R.E OBB N° 065/2024, Anexo 15</p>

- Medida 7: Cambio de métodos constructivos para perforaciones y picados posteriores, consistente en el empleo de la herramienta “Testigueras” herramienta especialmente diseñada para remover mediante una perforación, un cilindro de un material, dejando un agujero o perforación en él, en reemplazo de martillos, demoledores, combos entre otras que generan mayor emisión de ruido. Esta medida se empleará hasta noviembre de 2024, ya que la obra en sus etapas posteriores no necesitará más perforaciones. [Imagen 11]

- Instalación de señalética “Prohíbo escuchar música” [Imagen 12], e instalando “Programa de faena ruidosas”, precisando horarios y labores, como información para la comunidad [Imagen 13]

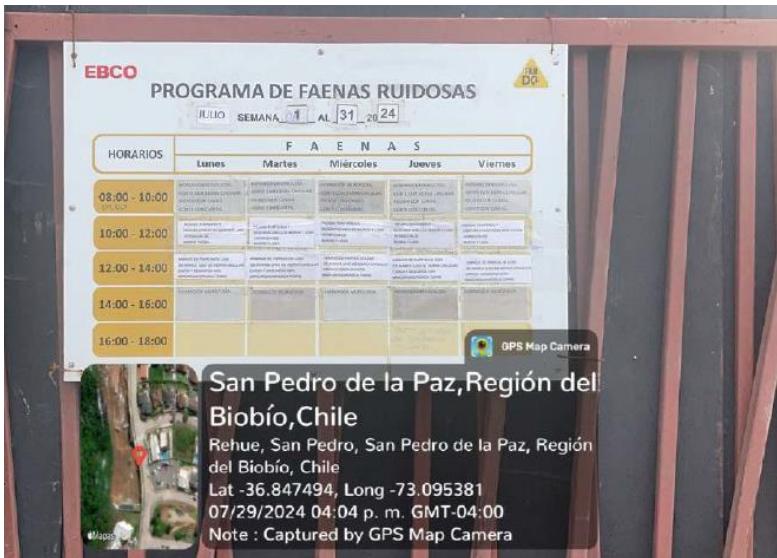
Imagen 13

Descripción del medio de prueba: Informativo "Programa faenas ruidosas" visible para la comunidad.

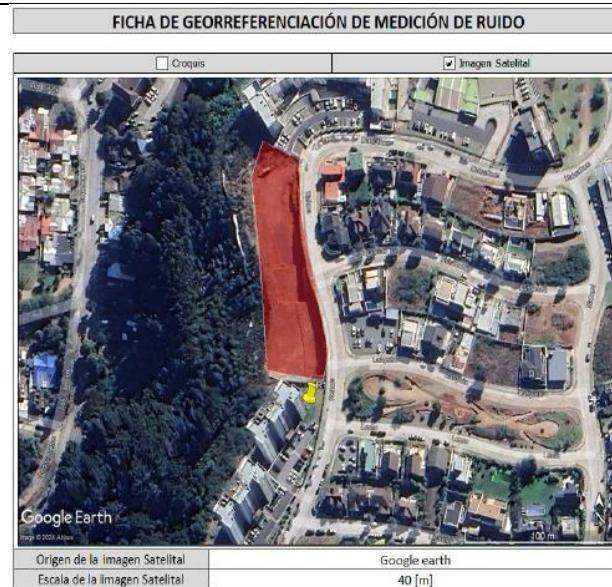
Imagen 14

Descripción del medio de prueba: Emplazamiento Receptor 1, evaluador por ETFA CESMEC.

- i. Medición fue ejecutada por CESMEC [código ETFA N° 010-04], autorizada para dicho alcance.
- ii. La medición se ejecutó el 12/07/2024, con posterioridad a la implementación de las medidas de mitigación informadas.
- iii. Fue evaluado un receptor (R1), correspondiente al edificio de departamento colindante con la faena [Imagen 14], que corresponde al mismo conjunto habitacional evaluado durante la inspección de mayo de 2024, con la diferencia que se evaluó a nivel de suelo y no en altura.
- iv. La zona del IPT corresponde a ZH-8, según lo requerido en la R.E OBB N° 65/2024, homologable a Zona II del D.S N° 38/11MMA.
- v. Se evaluó periodo diurno, sin constatarse superación.
