INFORME DE FISCALIZACIÓN AMBIENTAL

INSPECCIÓN AMBIENTAL

AGROSUPER - PLANTA LO MIRANDA
DFZ-2024-1319-VI-RCA

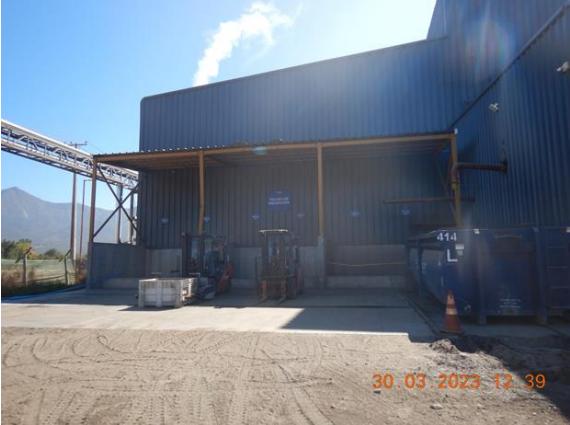
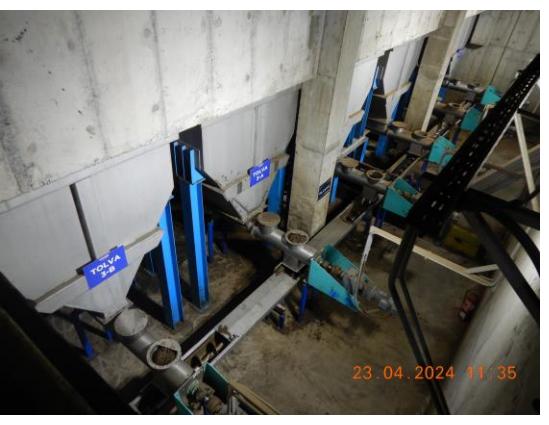
Fotografía 1	Fecha: 30-03-2023	Fotografía 2	Fecha: 23-04-2024
Descripción Medio de Prueba: En fotografía se observa sector tolva de recepción de lodos Caldera de biomasa.		Descripción Medio de Prueba: En fotografía se observa tolvas de recepción de lodos instaladas en sala de operación de caldera biomasa

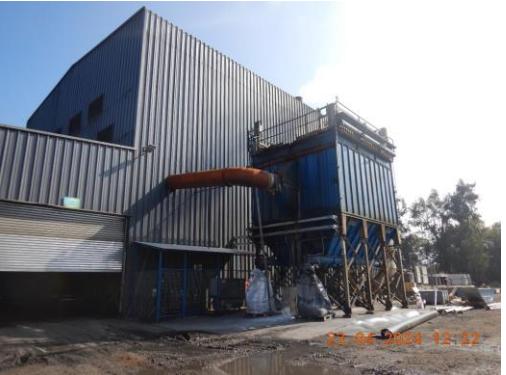
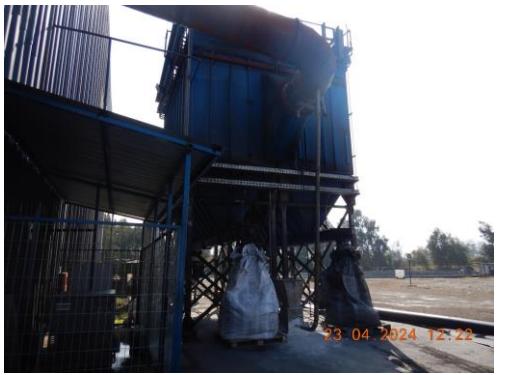
23.04.2024 11:35
Fotografía 3	Fecha: 23-04-2024	Fotografía 4	Fecha: 23-04-2024
Descripción Medio de Prueba: En fotografía se observa filtro de mangas instalado y funcionando (abril de 2024).		Descripción Medio de Prueba: En fotografía se observa filtro de mangas instalado y funcionando (abril de 2024).	
	23.04.2024 12:22		23.04.2024 12:22

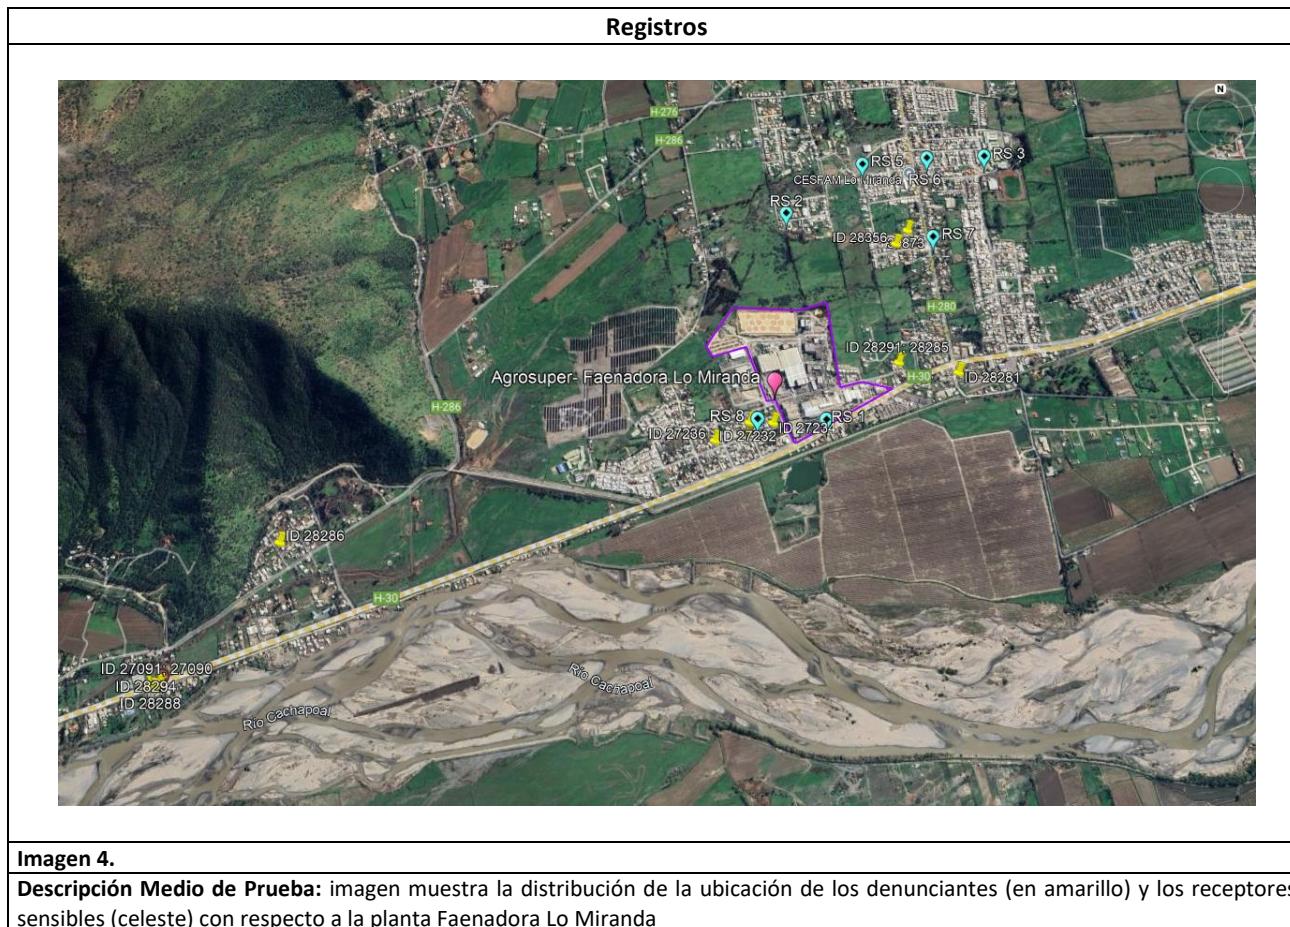
- a. De la plataforma de SIDEN se pudo extraer las coordenadas geográficas de la ubicación de los denunciantes en formato kmz (anexo 3), las cuales fueron ingresadas en google earth, permitiendo observar como se distribuyen los denunciantes afectados (ver imagen 4).

- De la imagen 4, se puede observar que los receptores sensibles establecidos en el estudio odorante de la evaluación ambiental, se encuentran distribuidos hacia el sector nor- este de la planta (población Los conquistadores), sin embargo, esta Superintendencia a recibido un mayor numero de denuncias desde los receptores ubicados al oeste de la planta (población Santa Cristina), quienes se encuentran mas cercanos a la UF y tambien en esta misma dirección (NE) se encuentran denunciantes afectados que se ubican a un alcance odorante mayor que el proyectado en la modelación ambiental, tal como se observó en la tabla 3.

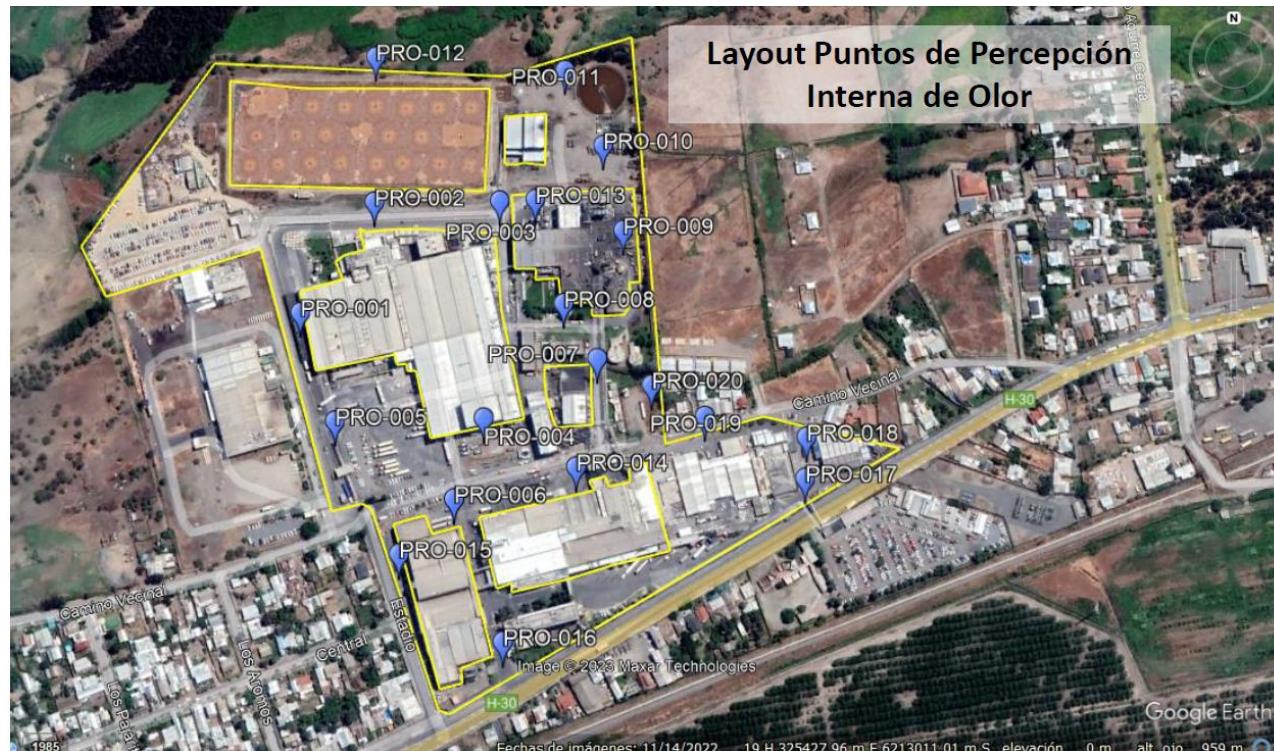
Imagen 2.

Descripción Medio de Prueba: imagen muestra los puntos de percepción interna de olor realizados por el titular de la planta faenadora Lo Miranda

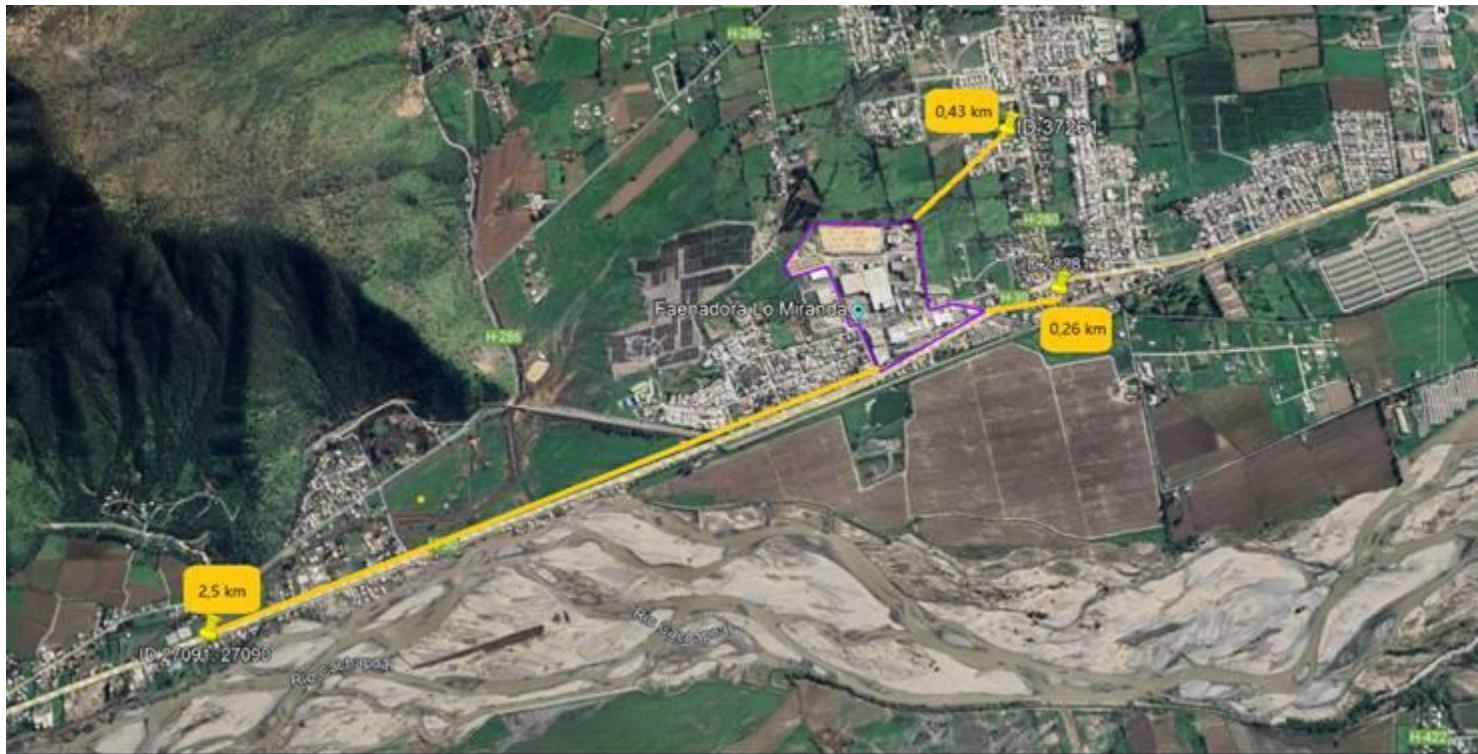
Imagen 3.

Descripción Medio de Prueba: imagen muestra el distanciamiento de los 3 denunciantes mas lejanos con respecto a la planta Faenadora Lo Miranda, que perciben olores molestos.

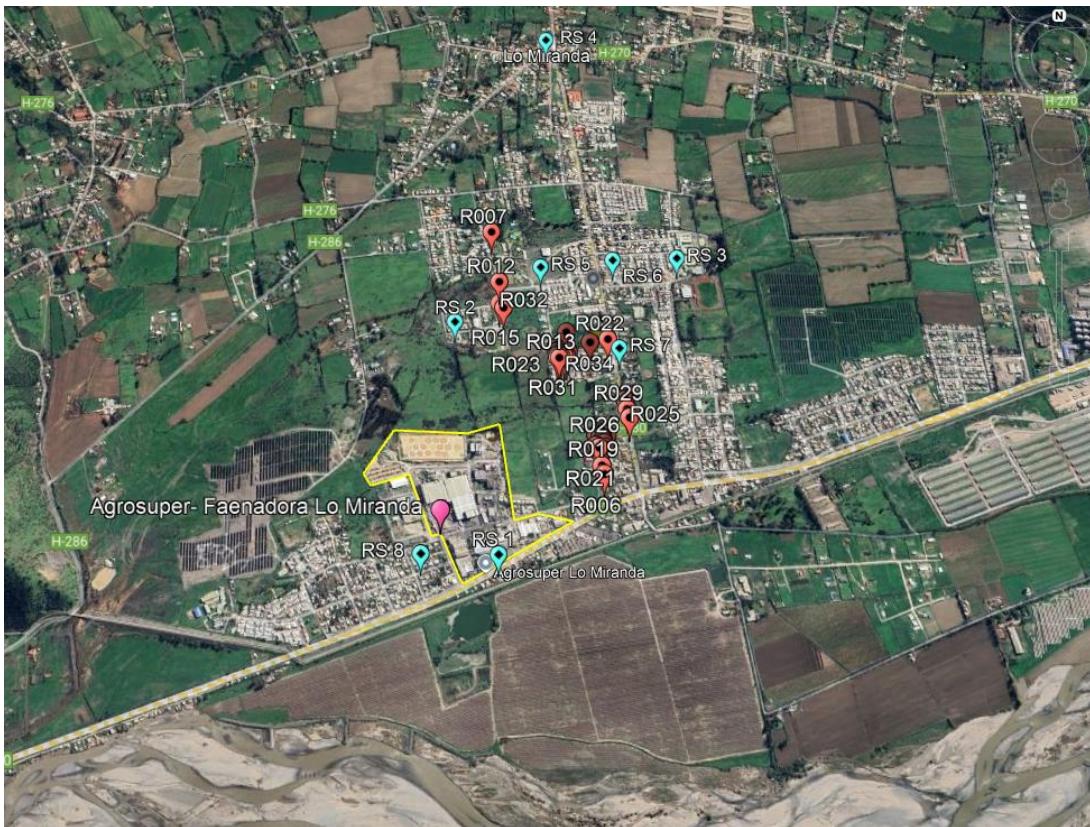
Imagen 5.

Descripción Medio de Prueba: imagen muestra la distribución de la ubicación de los denunciantes, registrados por la faenadora Lo Miranda mediante su canal de comunicación Whatsapp (puntos rojos) y con celestes los puntos de interés señalados en estudio odorante de la evaluación ambiental Estudio Olores (adenda 1, Línea de Base)

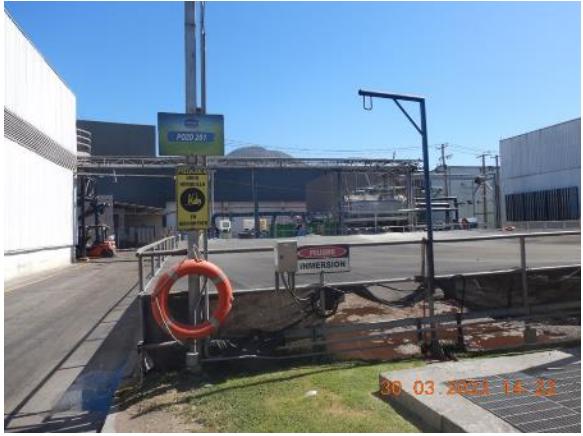
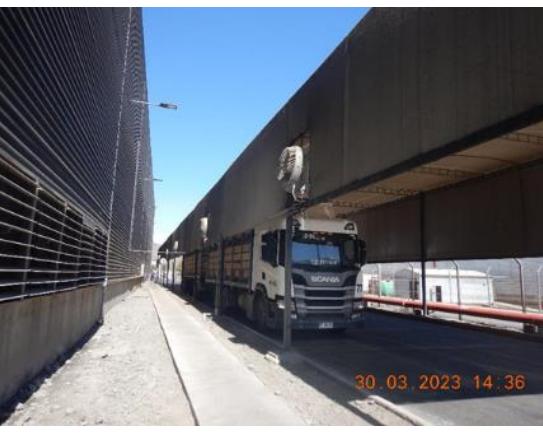
Fotografía 5	Fecha: 30-03-2023	Fotografía 6	Fecha: 30-03-2023
Descripción Medio de Prueba: En fotografía se observa estanque equalizador recibe Riles generados en la planta faenadora, el cual se encuentra cubierto con una malla Raschell.		Descripción Medio de Prueba: En fotografía se observa zona recepción aves, constándose la presencia de un camión con aves vivas en espera de descarga.

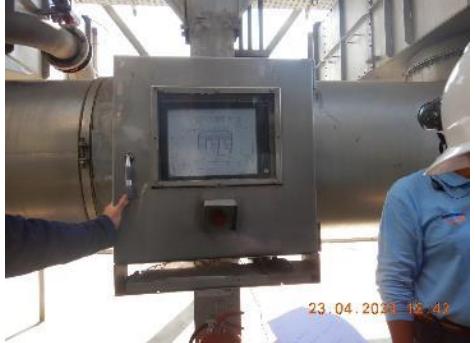
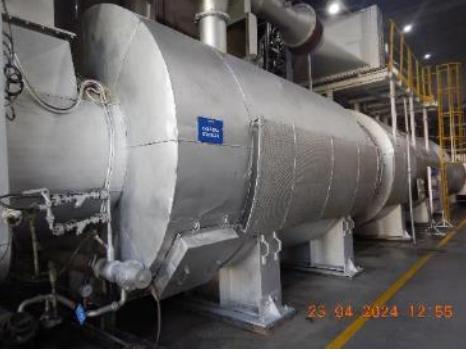
Fotografía 7	Fecha: 23-04-2024	Fotografía 8	Fecha: 23-04-2024
Descripción Medio de Prueba: En fotografía se observa panel de control exterior de equipo RTO.		Descripción Medio de Prueba: En fotografía se observa caldera Oxidazer sin operar, deshabilitada en octubre de 2023.

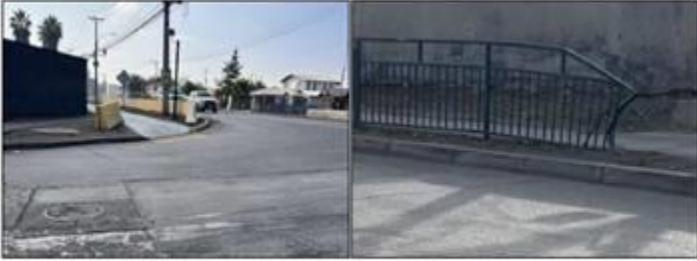
- *“a. Durante la fiscalización aludida se detectó daños a la infraestructura vial en el sector de acceso a la planta de Agrosúper conforme se comprende del registro fotográfico adjunto.”*

b. Por las características de los daños (su ubicación, y grave deterioro resultante de grandes cargas) se puede suponer que estos se deben en gran medida a las actividades propias de Agrosúper.

<p><i>Imagen N° 6 y 7: demarcación vial y valla peatonal en mal estado, cruce calle Estadio con Ruta H-30.</i></p>

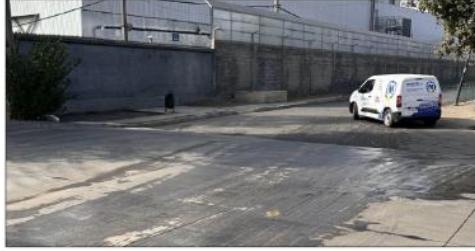
<p><i>Imagen N° 8: acceso al proyecto.</i></p>
