**INFORME TÉCNICO DE FISCALIZACIÓN AMBIENTAL**

**Programa de Cumplimiento**

**PISCICULTURA COCULE**

**DFZ-2024-1792-XIV-PC**

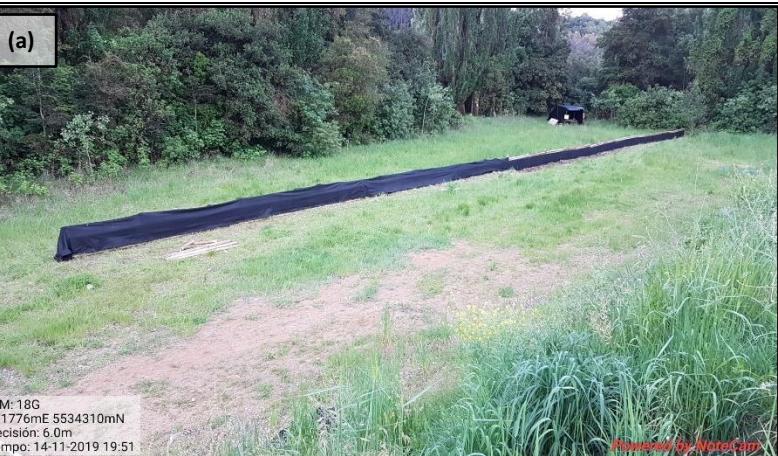
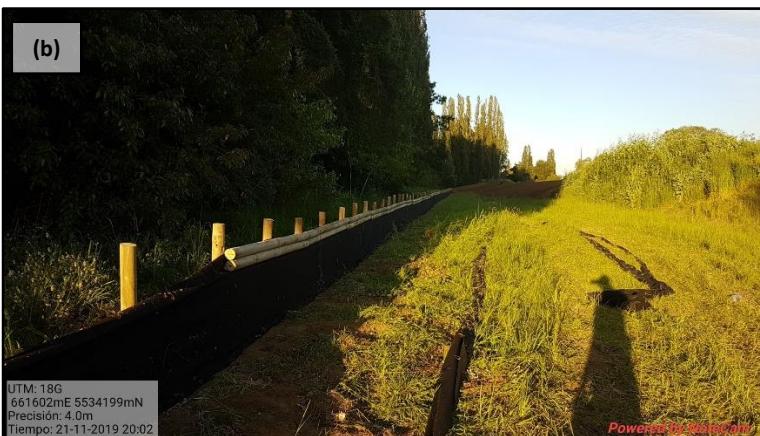
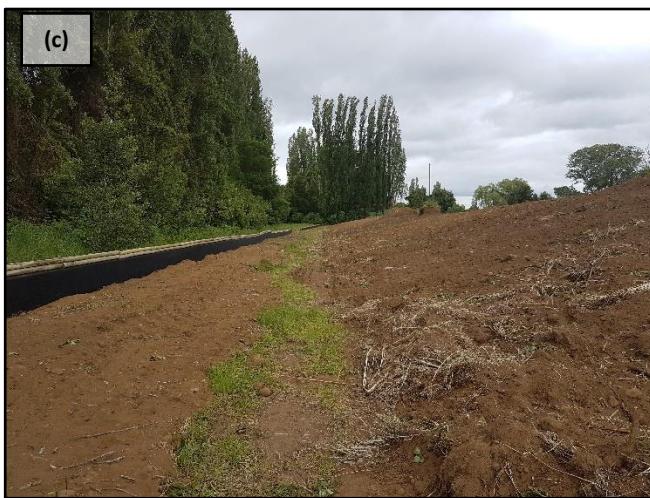
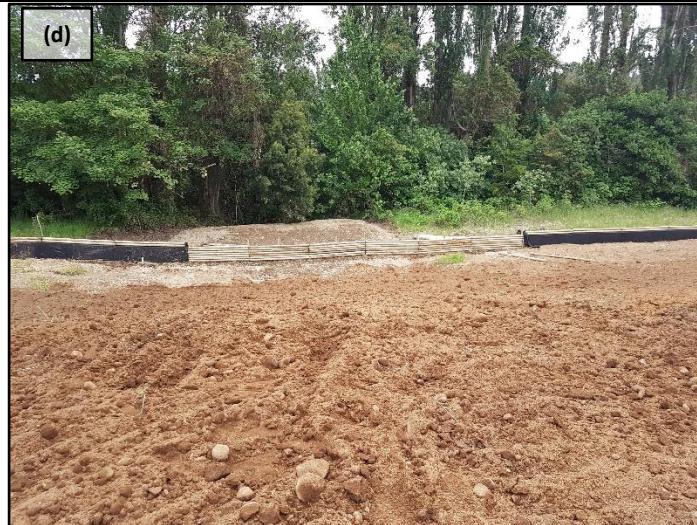
**Registro 1** | **Fuente:** Reporte de avance N°1 (Anexo 3; ID 5).

**Descripción del medio de prueba:** Registros fotográficos de la implementación del tabique. El registro (a) data del 14 de noviembre de 2019, el registro (b) del 21 de noviembre de 2019, el registro (c) de fecha 26 de noviembre de 2019 y el registro (d) de fecha 28 de noviembre de 2019.

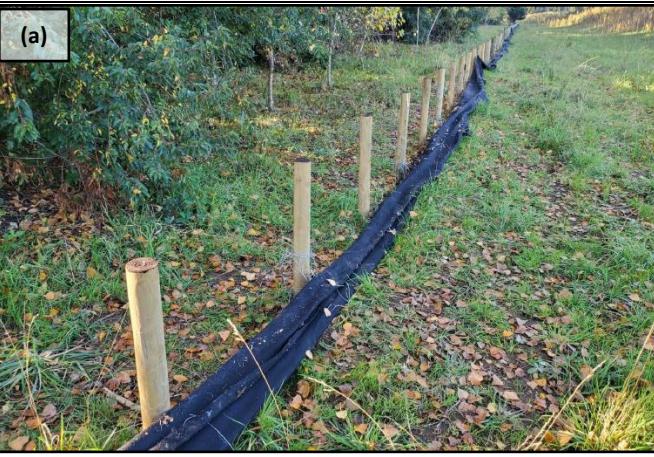
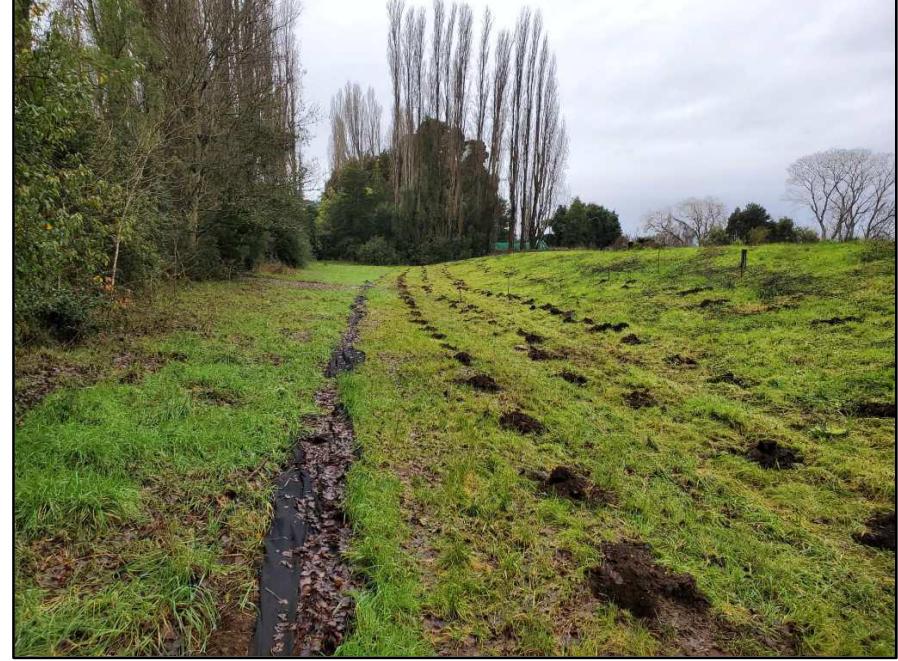
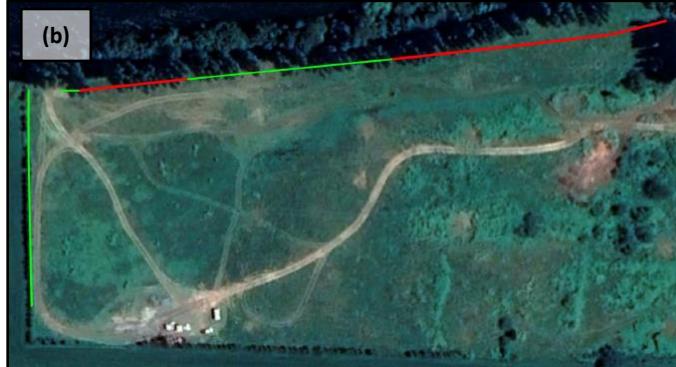
<p><b>Registro 2</b>   <b>Fuente:</b> Reporte de avance N°3 cargado en SPDC (Anexo 5; ID 23).  <b>Descripción del medio de prueba:</b> Registro (a) muestra el robo de polines del tabique y el registro (b) señala en color rojo, las zonas afectadas por el robo de polines.</p> <p><b>Registro 3</b>   <b>Fuente:</b> Reporte de avance N°3 cargado en SPDC (Anexo 5; ID 23).  <b>Descripción del medio de prueba:</b> Registro del desmantelamiento completo del tabique a junio de 2020 por acciones de robos, que fueron denunciados al Ministerio Público.</p>

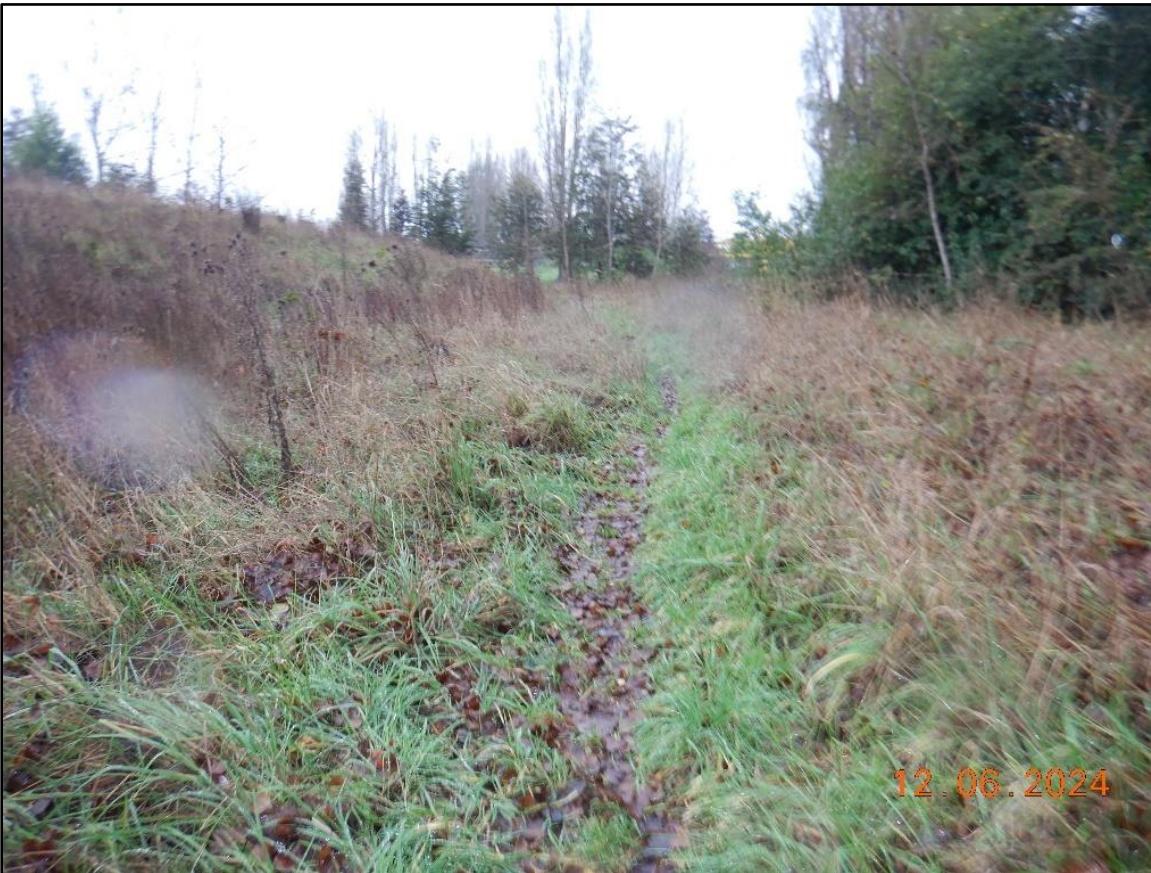
Fotografía 1

**Descripción del medio de prueba:** Ubicación del lugar donde se encontraba el tabique, el cual fue hurtado por terceros desconocidos, de acuerdo con lo informado por el titular en los reportes de avances del PdC.

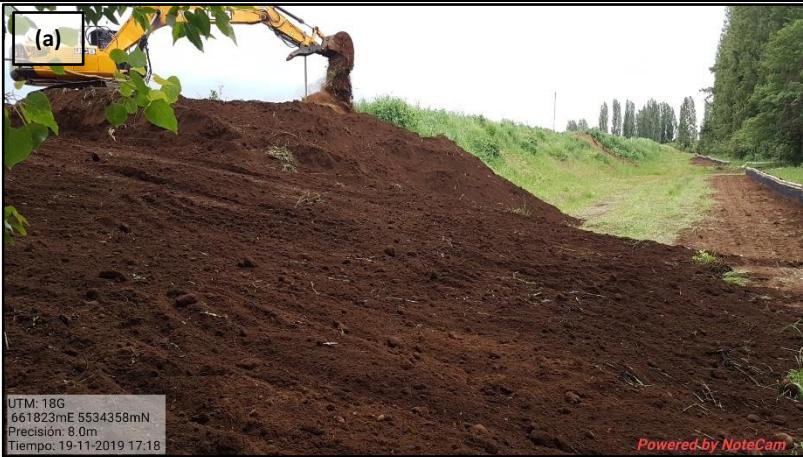
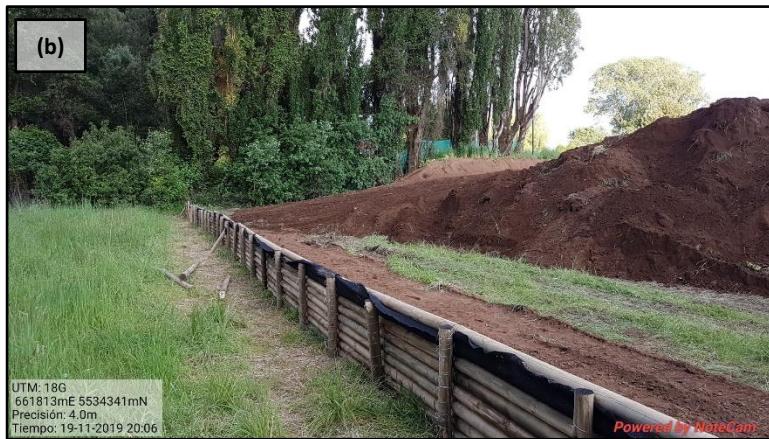
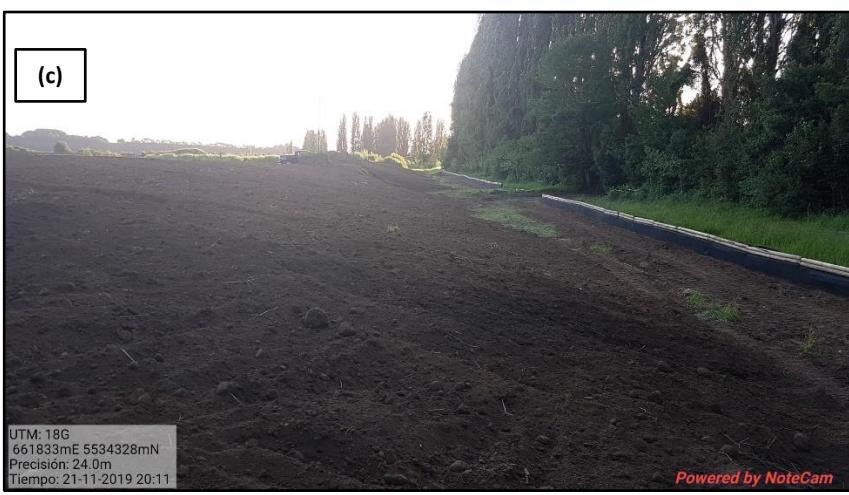
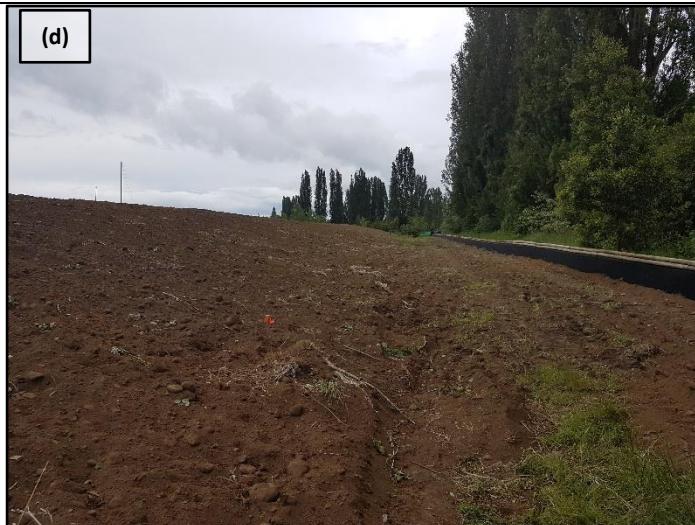
**Registro 4** | **Fuente:** Reporte de avance N°1 (Anexo 3; ID 6).

**Descripción del medio de prueba:** Registro fotográfico de la construcción del reperfilado. El registro (a) y (b) datan del 19 de noviembre de 2019, mientras que el registro (c) del 21 de noviembre de 2019.

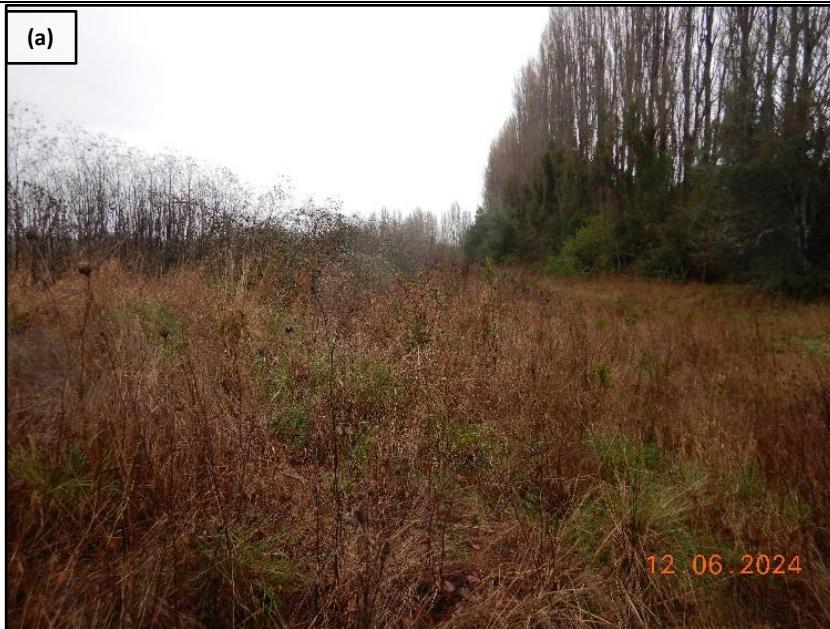
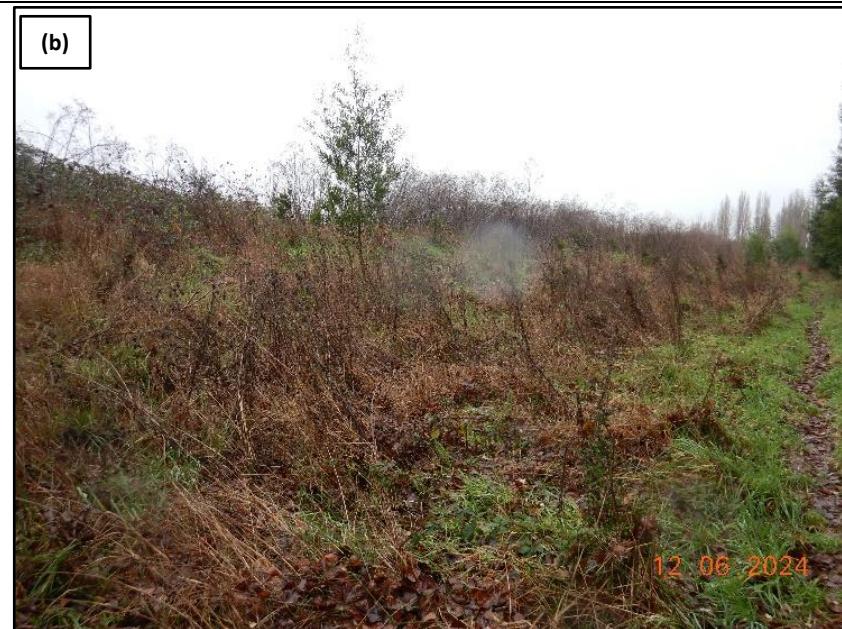
Fotografía 2.

Descripción del medio de prueba: Registros (a) y (b) dan cuenta del estado actual del reperfilamiento, el cual se encuentra cubierto con vegetación arbustiva y pastos. El reperfilamiento no presenta procesos erosivos o deslizamientos de material.

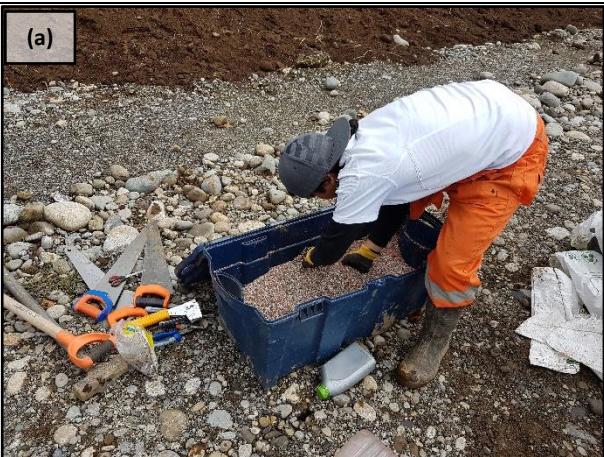
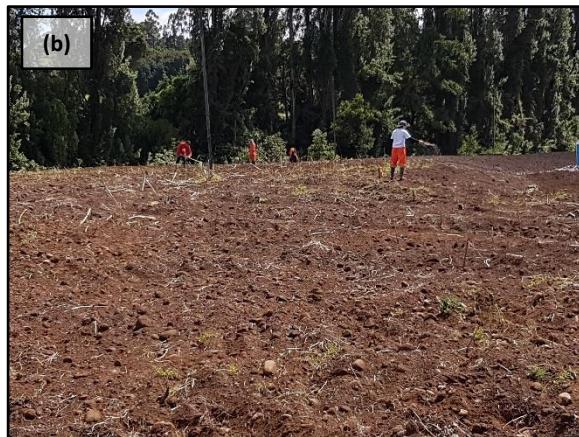
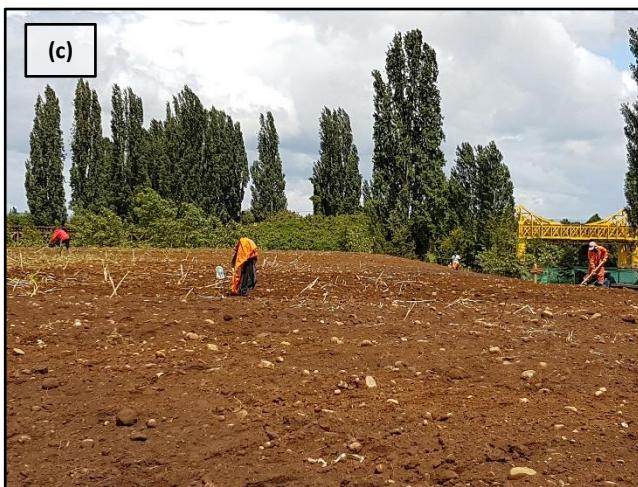
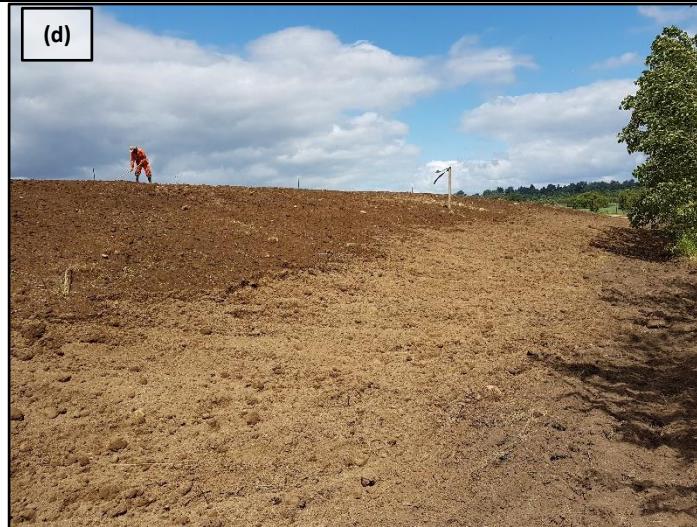
**Registro 5** | **Fuente:** Reporte de avance N°1 (Anexo 3; ID 7).

**Descripción del medio de prueba:** Registro fotográfico de la siembra y arado del suelo en el acopio reperfilado.

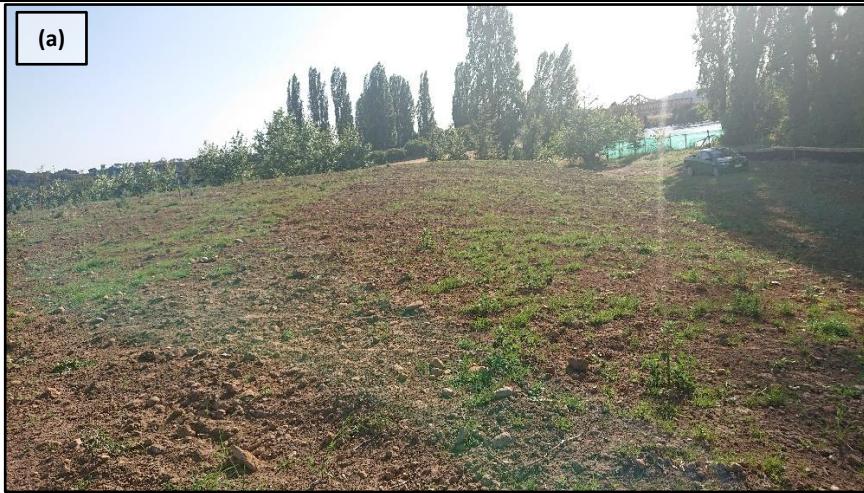
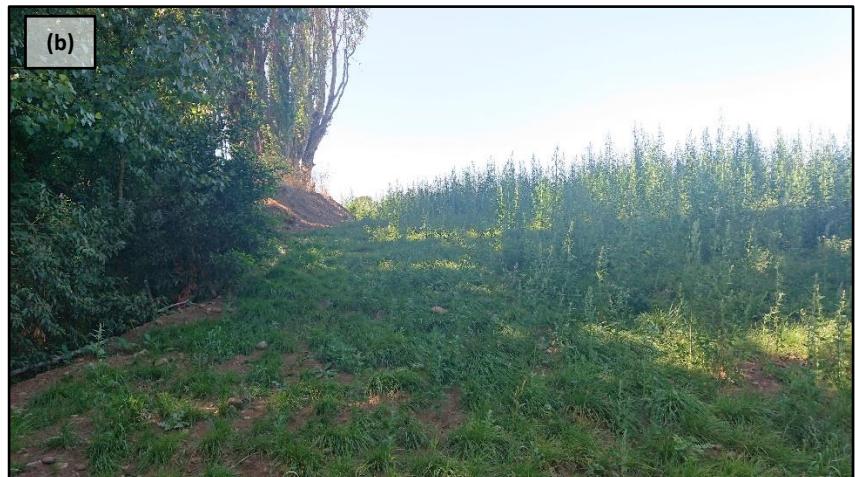
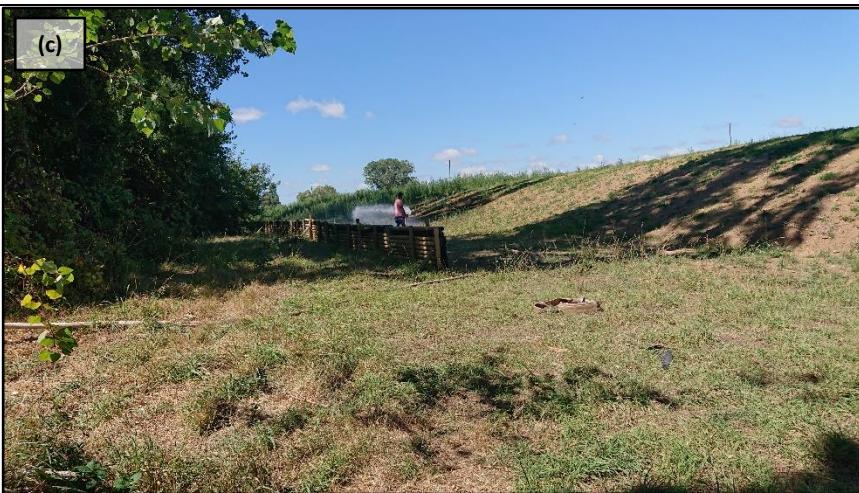
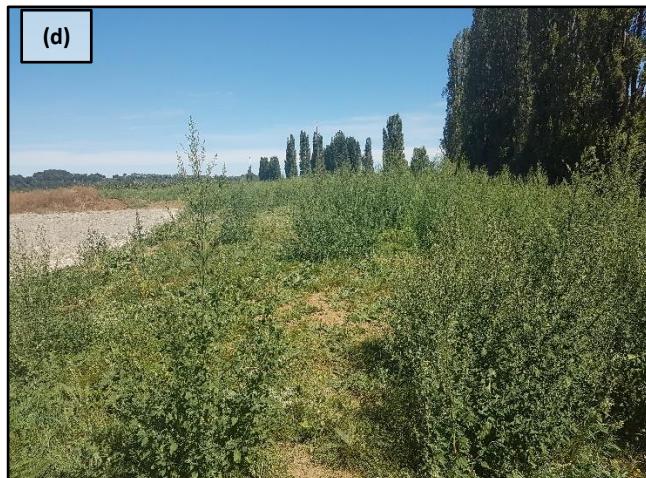
Registro 6 | Fuente: Reporte de avance N°1 (Anexo 4; ID 18).

**Descripción del medio de prueba:** Registros fotográficos del prendimiento de la vegetación sembrada en el acopio reperfilado. Los registros datan de: (a) 21.91.2020; (b) 20.02.2020; (c) 27.02.2020; (d) 04.03.2020.

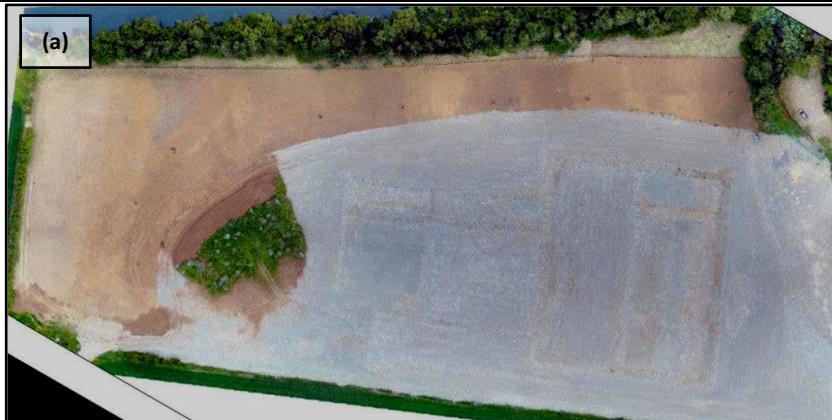
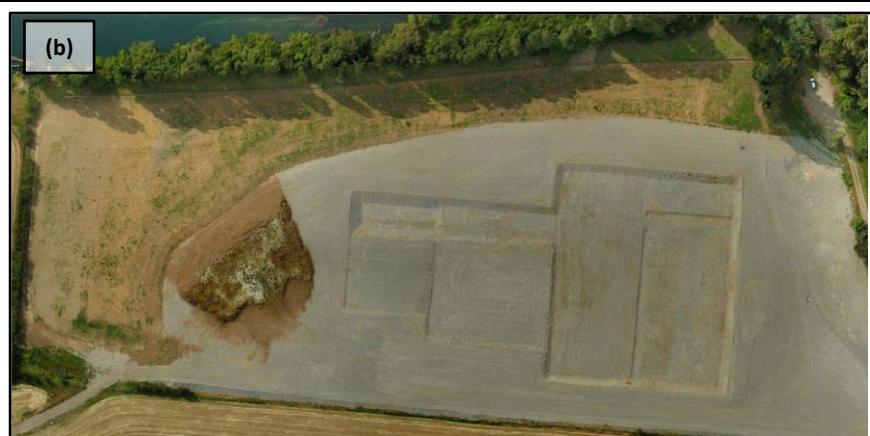
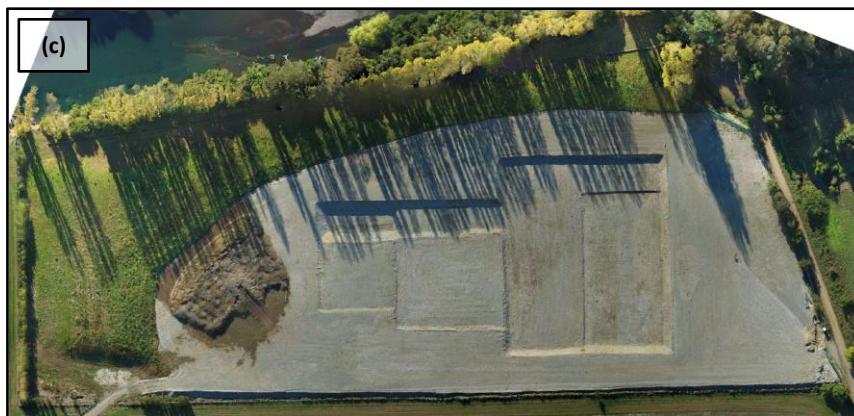
**Registro 7** | **Fuente:** Reporte de avance N°1 (Anexo 4; ID 19).

**Descripción del medio de prueba:** Registros del avance progresivo del prendimiento de la vegetación sembrada en el perfilamiento del talud. (a) registro de fecha 04 de diciembre de 2019; (b) registro de fecha 16 de enero de 2020; (c) registro de fecha 22 de abril de 2020.

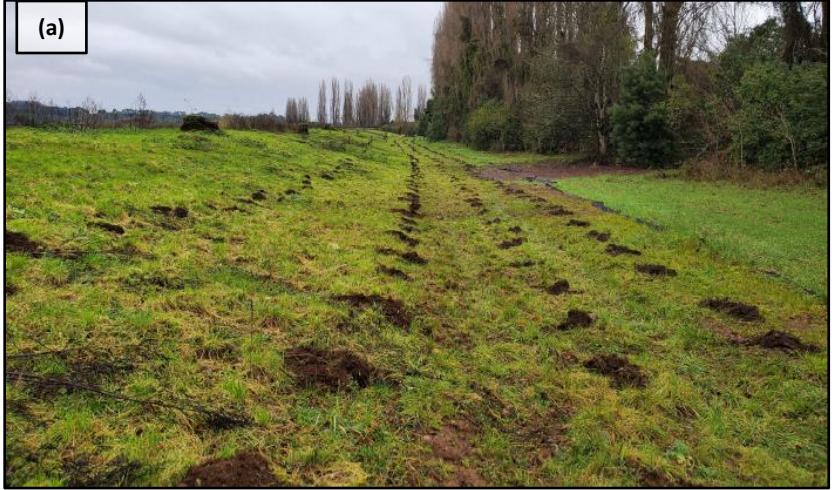
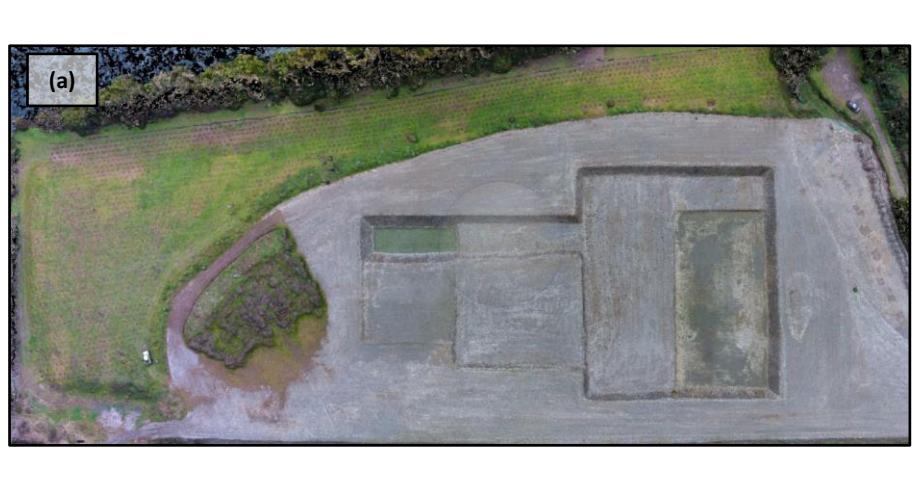
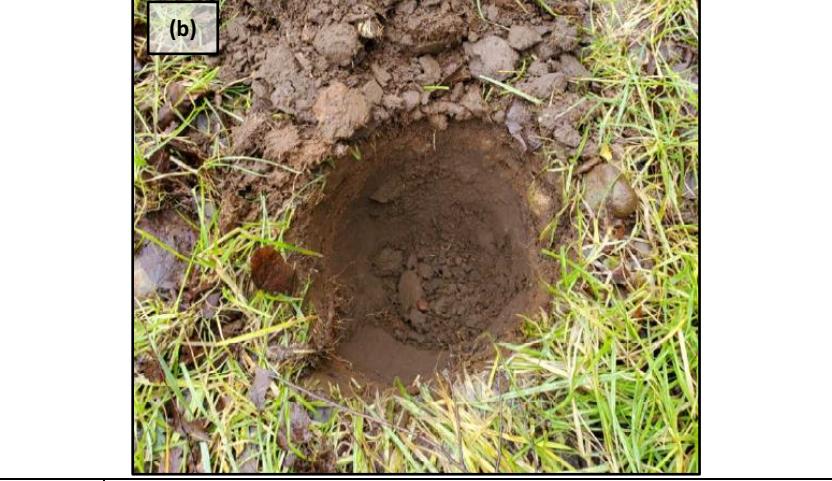
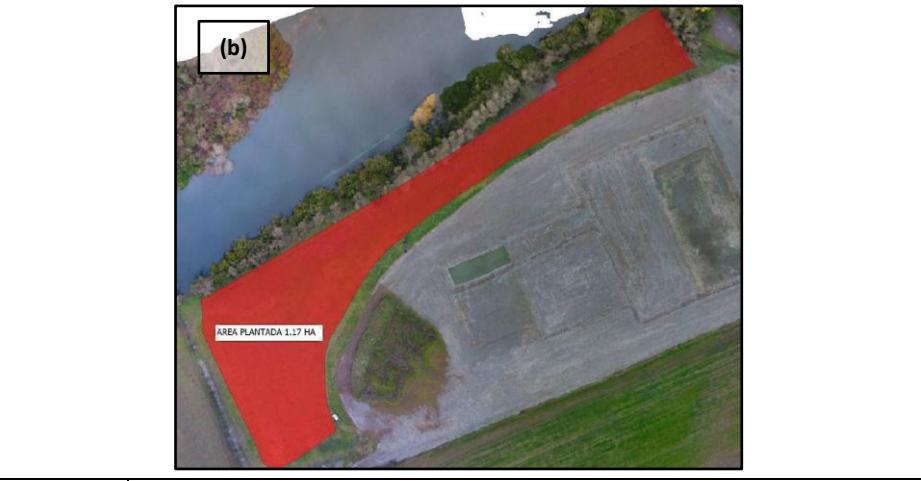
<p>(b)</p>
<p><b>Registro 8</b>   <b>Fuente:</b> Reporte de avance N°3 cargado en SPDC (Anexo 5; ID 24).</p> <p><b>Descripción del medio de prueba:</b> Registro (a) muestra las seis líneas de hoyaduras que se han efectuado a junio de 2020. El registro (b) muestra la conformación de las hoyadoras.</p>	<p><b>Registro 9</b>   <b>Fuente:</b> Reporte de avance N°4 (Anexo 6; ID 27).</p> <p><b>Descripción del medio de prueba:</b> (a) se observan los hoyuelos donde se plantaron los 2.925 árboles, el pretil reperfilado. En el registro (b) se observa la superficie donde se realizó la plantación de árboles, alcanzando una superficie de 1,17 ha.</p>

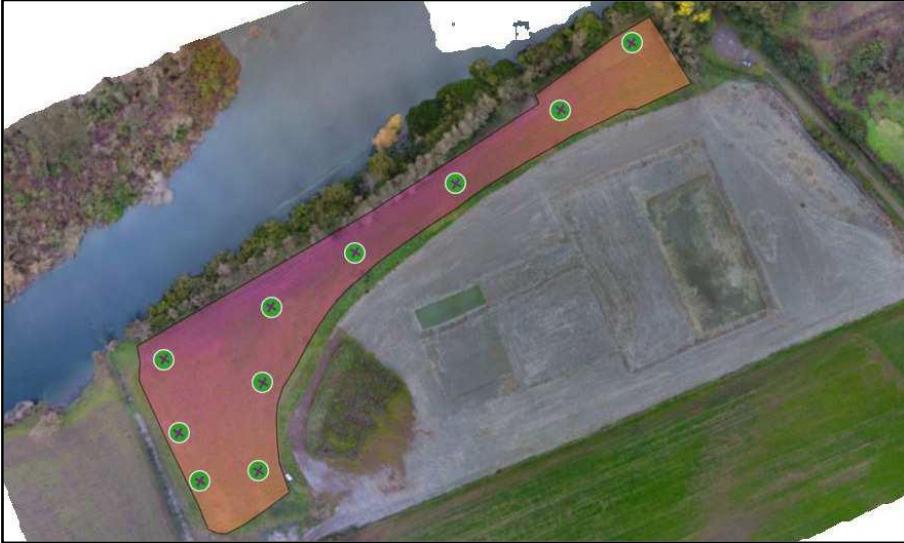
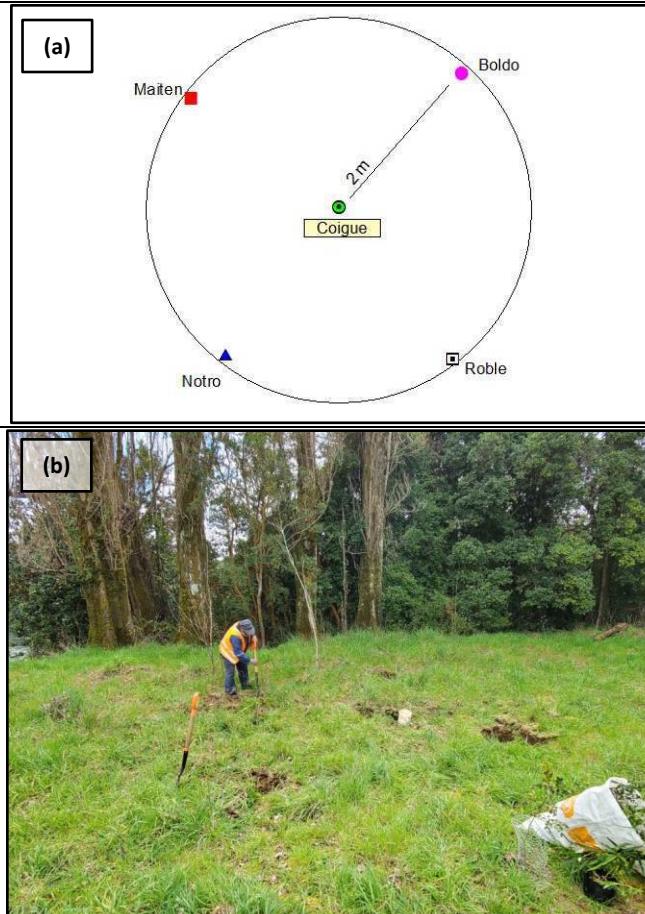
<b>Registro 10</b>   <b>Fuente:</b> Reporte de avance N°4 cargado en SPDC (Anexo 6; ID 27). <b>Descripción del medio de prueba:</b> Distribución de los 10 cluster, en el talud reperfilado.	<b>Registro 11</b>   <b>Fuente:</b> Reporte de avance N°4 cargado en SPDC (Anexo 6; ID 27). <b>Descripción del medio de prueba:</b> Registro (a) indica la distribución de las especies utilizadas para cada clúster, compuestas de Boldo, Roble, Notro, Maitén y Coigüe. El registro (b) corresponde a la plantación de los ejemplares.

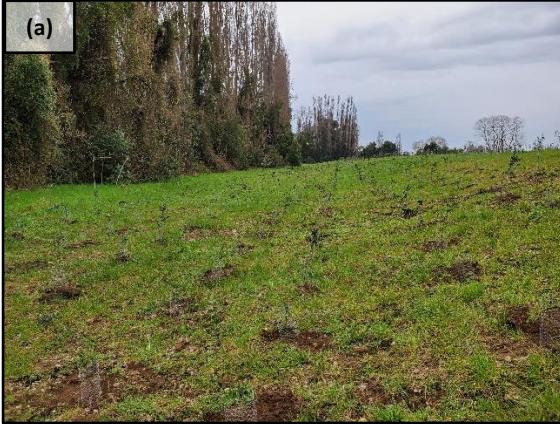
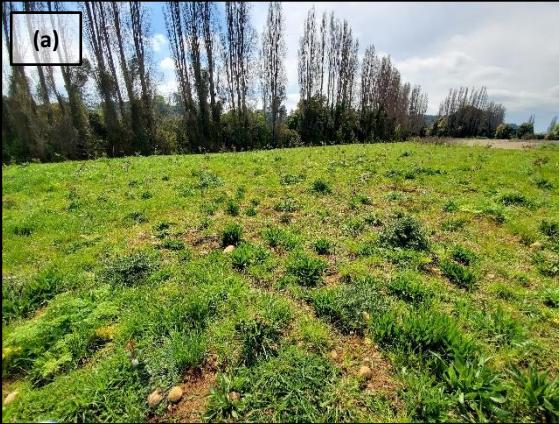
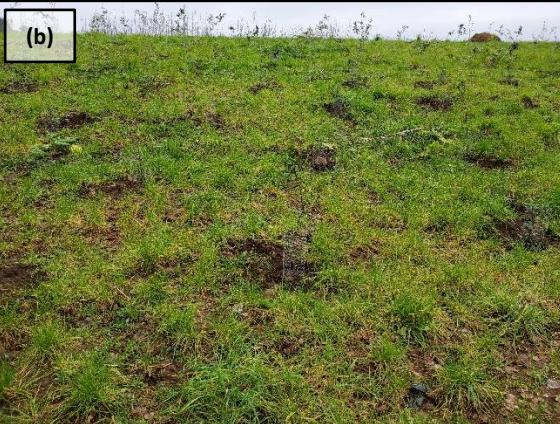
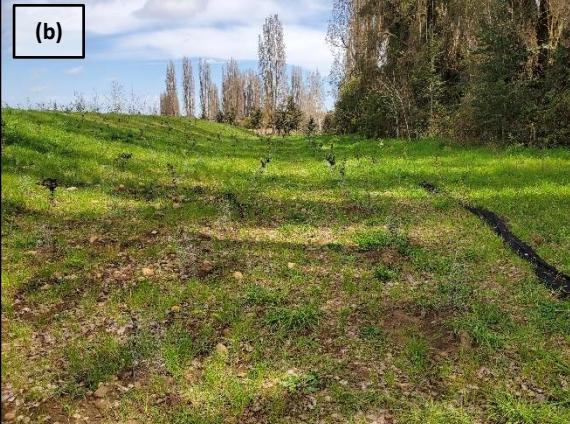
<b>Registro 12</b>   <b>Fuente:</b> Reporte de avance N°4 cargado en SPDC (Anexo 6; ID 28). <b>Descripción del medio de prueba:</b> Registros fotográficos (a) y (b) del mes de agosto de 2020, donde se observa el prendimiento de los árboles forestados.		<b>Registro 13</b>   <b>Fuente:</b> Reporte de avance N°4 cargado en SPDC (Anexo 6; ID 28). <b>Descripción del medio de prueba:</b> Registros fotográficos (a) y (b) del mes de septiembre de 2020, donde se observa el prendimiento de los árboles forestados.

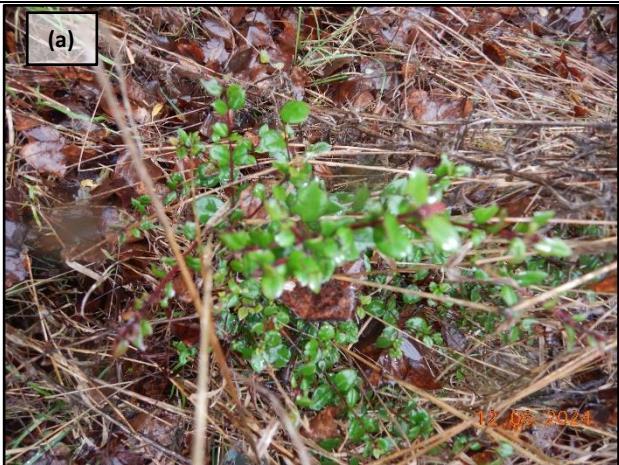
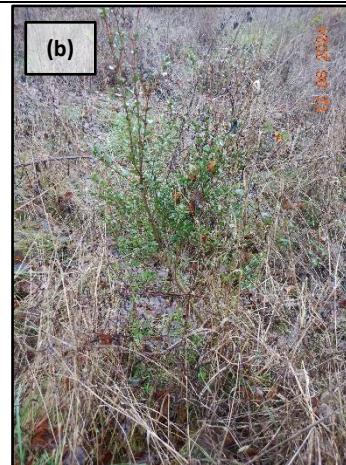
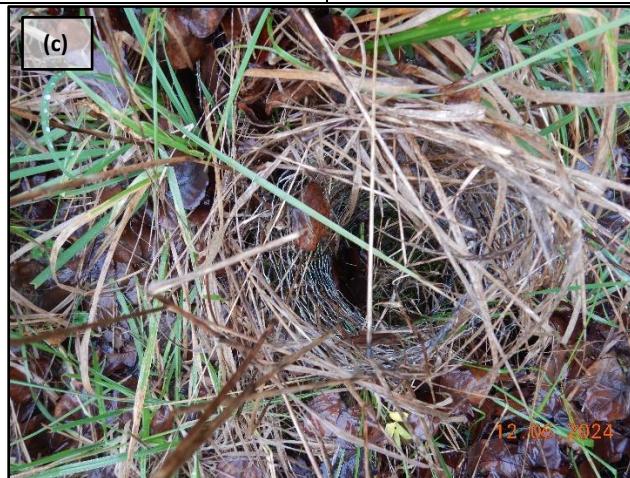
Fotografía 3.

Descripción del medio de prueba: Registros (a) y (b) dan cuenta del prendimiento de ciertos ejemplares de árboles nativos (Arrayán), mientras que el registro (c) da cuenta de la malla protectora sin árbol en su interior.

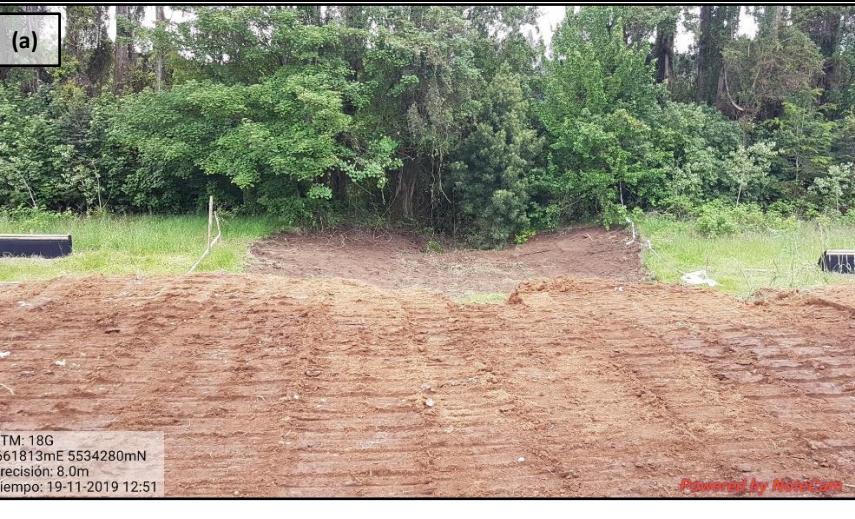
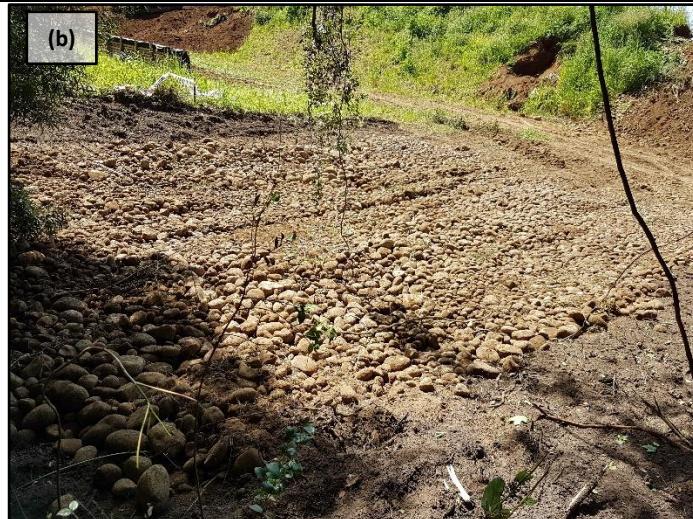
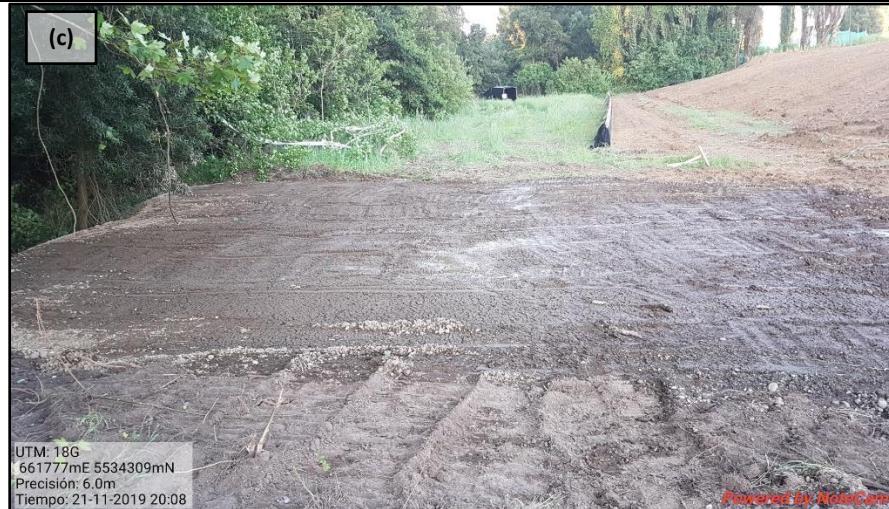
Registro 14 | Fuente: Reporte de avance N°1 (Anexo 3; ID 8).

Descripción del medio de prueba: Registro muestran el proceso de relleno del pretil natural, entre el río Bueno y el perfilamiento del talud.

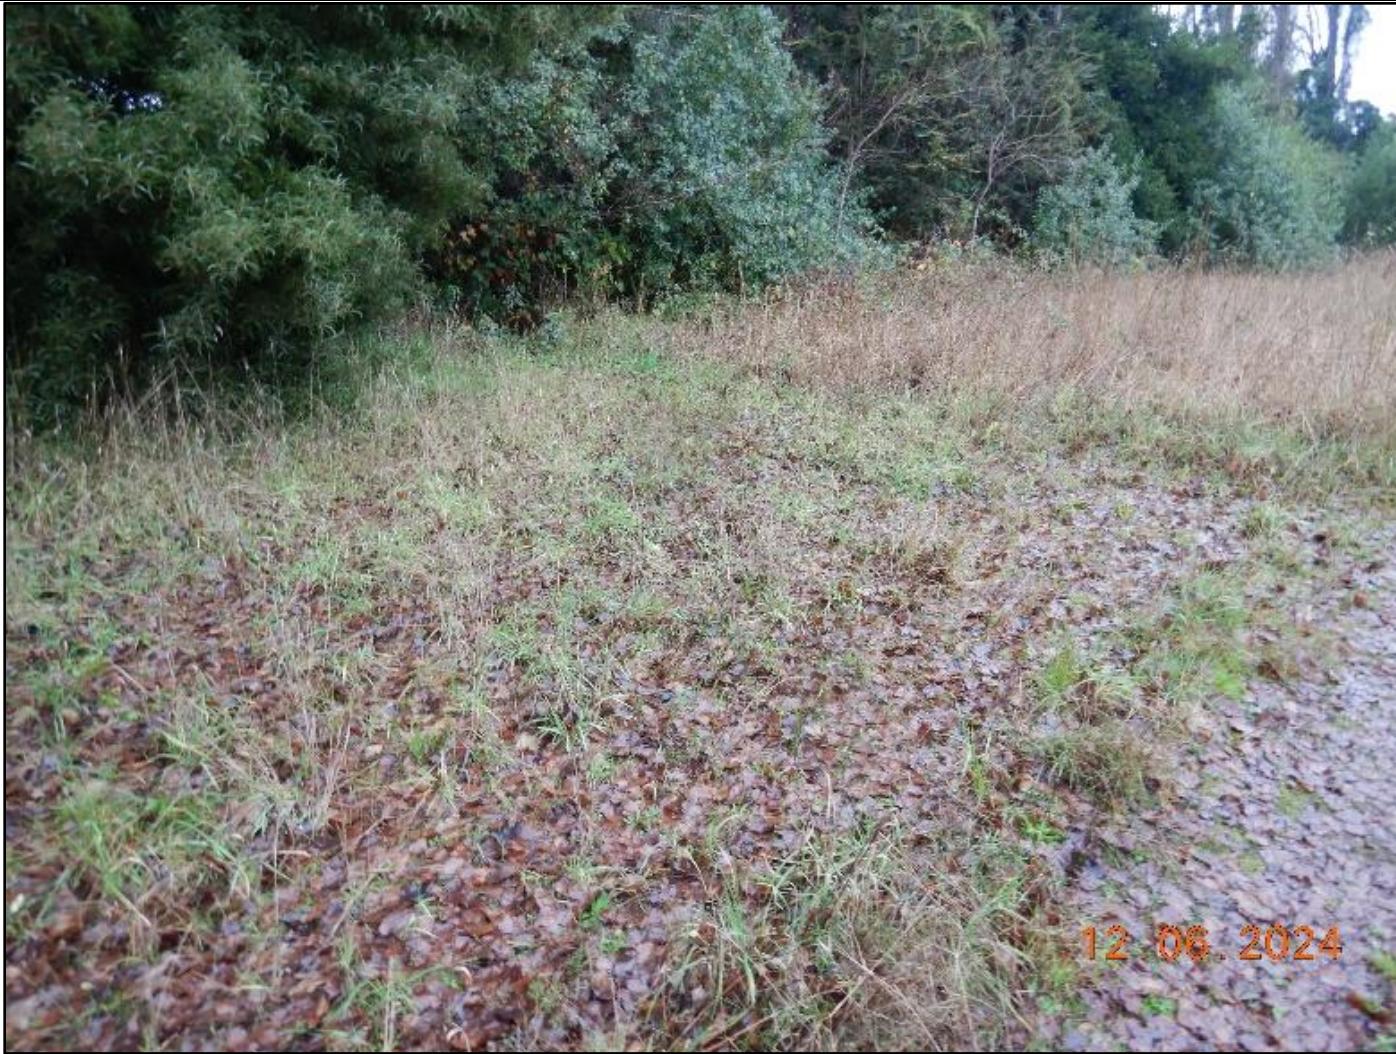
Fotografía 4.

Descripción del medio de prueba: Sector que era antiguamente utilizado para la extracción de agua, se encuentra actualmente relleno a nivel del suelo circundante.

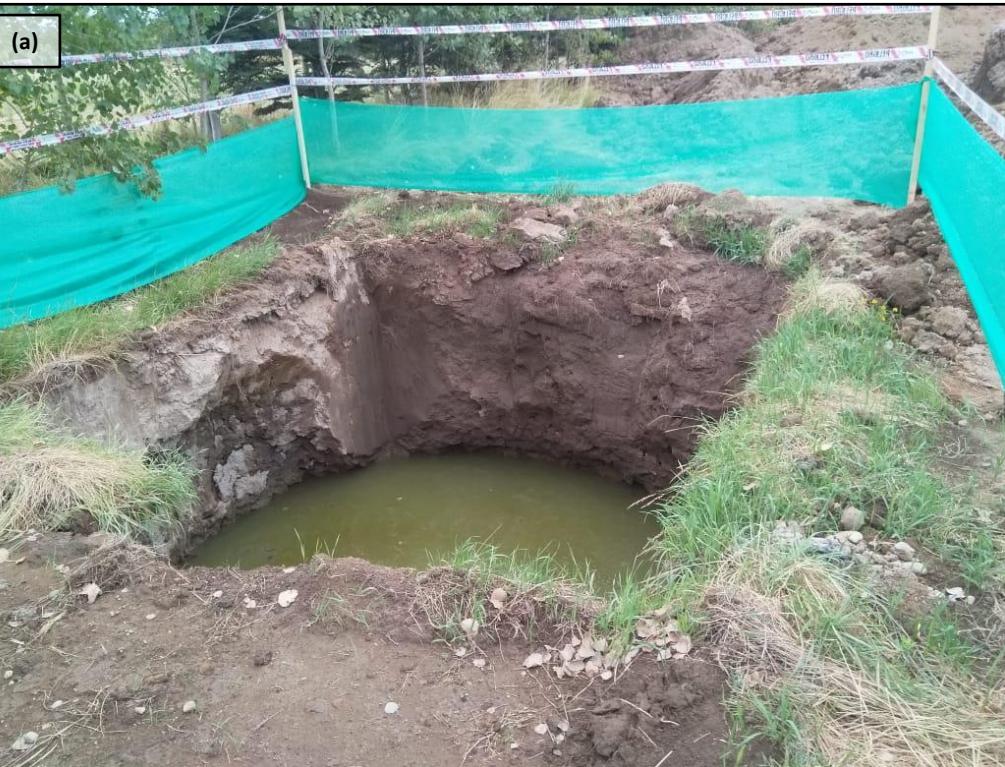
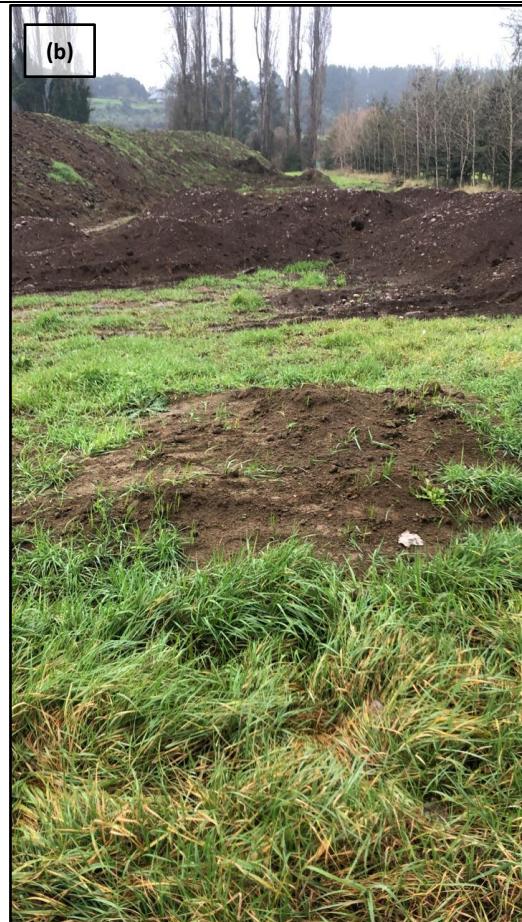
**Registro 18** | **Fuente:** Reporte inicial cargado en el SPDC (Anexo 2; ID 2).

**Descripción del medio de prueba:** Registro del antes (a) y después (b) del cierre del pozo de abastecimiento de agua
