**INFORME TÉCNICO DE FISCALIZACIÓN AMBIENTAL
PROGRAMA DE CUMPLIMIENTO**

EDIFCIO GENERAL AMENGUAL 392 - 480 - 358 ESTACION CENTRAL

DFZ-2024-2775-XIII-PC

Noviembre 2024

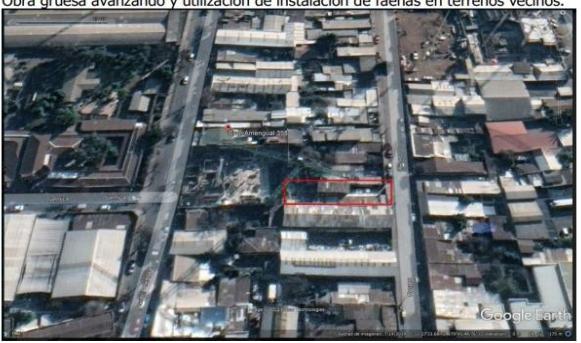
Registros			
<p>Imagen 4.- Julio 2019 - Fecha inspección SMA. Baja resolución imagen satelital. Obra gruesa avanzando y utilización de instalación de faenas en terrenos vecinos.</p>

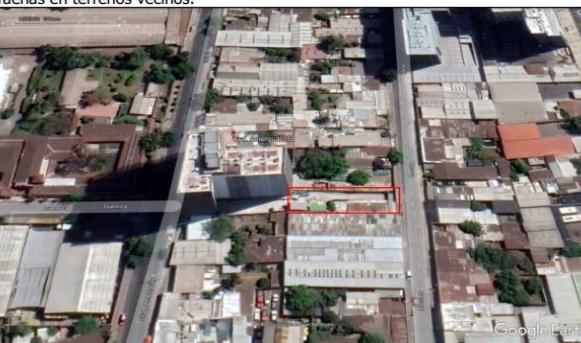
<p>Imagen 6.- Noviembre 2021 - Obra gruesa finalizada y utilización de instalación de faenas en terrenos vecinos.</p>

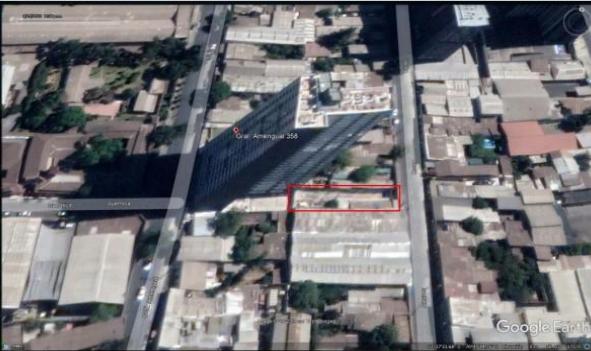
Imagen 1.	Fecha: julio 2019	Imagen 2	Fecha: noviembre 2021
<p>Descripción del medio de prueba: Imagen extraída de Google Earth, para demostrar trabajos avance de obra gruesa, enviada por titular en el reporte inicial.</p>			<p>Descripción del medio de prueba: Imagen extraída de Google Earth, para demostrar obra gruesa finalizada, enviada por titular en el reporte inicial.</p>
<p>Imagen 7.- Enero 2022 - Obra finalizada y fin contrato con vecinos. Se restituye muro medianero.</p>

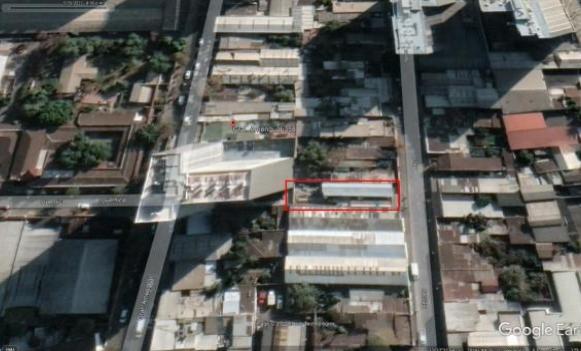
<p>Imagen 9.- Mayo 2022 - Imagen más reciente, sin ocupación terrenos vecinos.</p>

<p>Descripción del medio de prueba: Imagen extraída de Google Earth, para demostrar obra finalizada, enviada por titular en el reporte inicial.</p>		<p>Descripción del medio de prueba: Imagen extraída de Google Earth, para demostrar sin ocupación terrenos de vecinos, enviada por titular en el reporte inicial.</p>

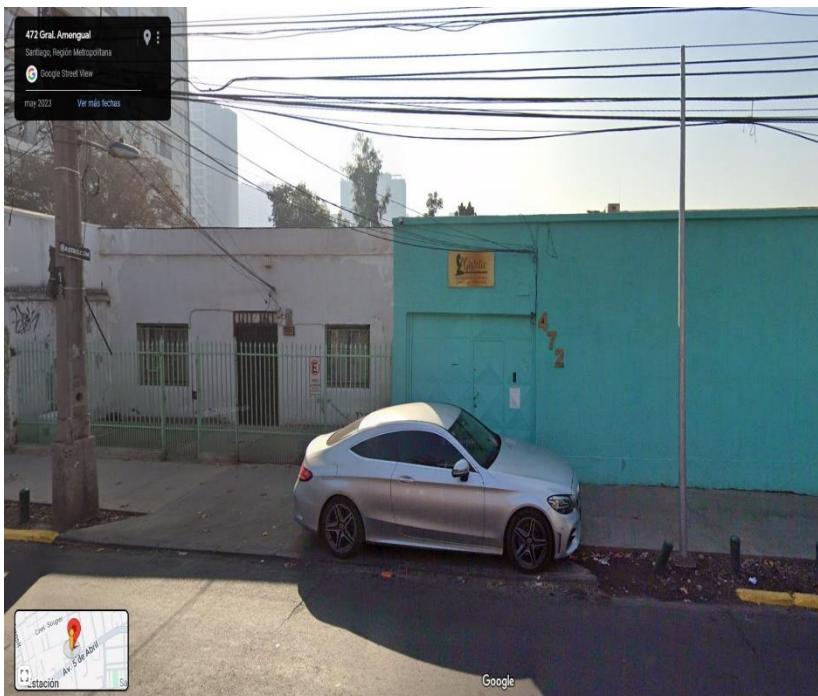
Imagen 5.

Fecha: mayo de 2023

Descripción del medio de prueba: Inmueble (centro de estética) ubicado en calle General Amengual 472, imagen posterior al desarrollo de la faena, extraída de Google Street View.

Nº	Acción	Tipo de Acción	Plazo de ejecución	Indicador de cumplimiento	Medios de verificación	Resultados de la Fiscalización
1	Restituir el inmueble ubicado en General Amengual N° 472, Estación Central, al estado que se encontraba antes de la instalación de faenas del Proyecto	Ejecutada	23-04-2020 a 30-04-2020	Ejecución de las medidas de corrección, a fin de eliminar las faenas emplazadas en un lugar distinto al señalado en la RCA N° 513/2017. Forma de implementación: Desarmar las instalaciones de faenas construidas en el inmueble ubicado en General Amengual N°472, Estación Central, esto es, bodegas, oficinas, comedores y baños.	Reporte inicial <i>-Cronograma de obra basado en Imágenes Google Earth, en documento denominado 'Cronograma de obra e instalación de faenas.</i>	<p>Se revisó el reporte inicial entregado por titular, donde se acompañó un cronograma para acreditar dicha acción.</p> <ul style="list-style-type: none"> - Nueve (09) imágenes extraídas desde la plataforma Google Earth, entre las fechas diciembre del 2018 y mayo de 2022. En las imágenes se observó el desarrollo de la obra desde: 1) Fin demolición inmueble edificio Amengual, 2) Excavación masiva y utilización terrenos vecinos, 3) construcción obra gruesa edificio, 4) Obra gruesa avanzando y utilización de instalación de faenas en terrenos vecinos, 5) Obra gruesa finalizada y utilización de instalación de faenas en terrenos vecinos, 6) Obra gruesa finalizada y utilización de instalación de faenas en terrenos vecinos, 7) Obra finalizada y fin contrato con vecinos. Se restituye muro medianero, 8) Sin ocupación terrenos vecino. Obra finalizada muro medianero restituido y galpón terreno vecino - acordado - finalizado (techumbre de aluminio alargado), y 9) Imagen más reciente, sin ocupación terrenos vecinos (imágenes N°1 a 4). <p>Cabe señalar que se revisó imagen extraída de la plataforma de Google Street View de fecha mayo 2023, donde se evidencia que en la dirección de Amengual 472 opera un centro médico estético, por tanto, se concluye que la inmobiliaria eliminó las faenas emplazadas en ese lugar (Imagen N°5).</p> <p>Dado lo anterior, se considera que la acción 1 se encuentra ejecutada conforme.</p>

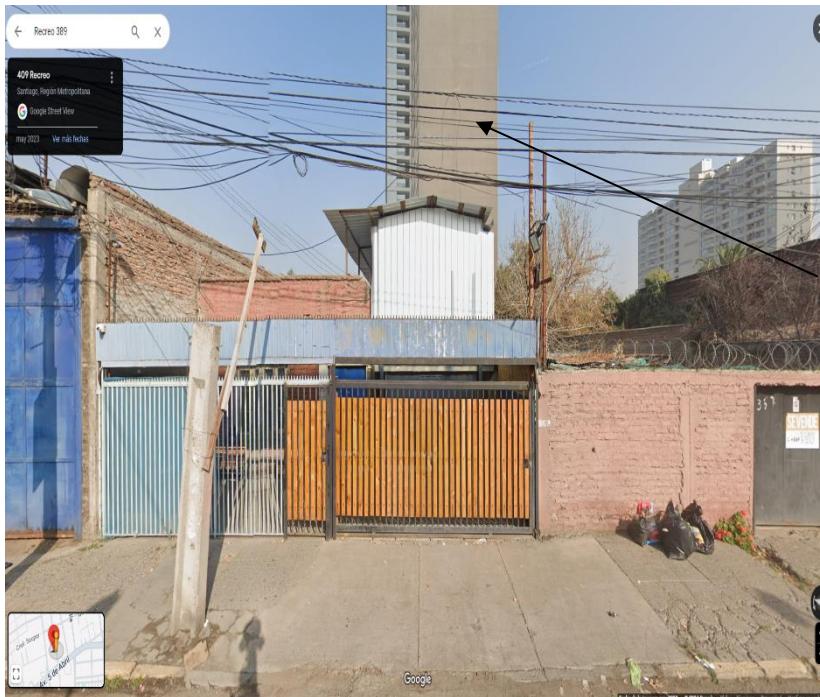
Imagen 6.

Fecha: mayo de 2023

Descripción del medio de prueba: Inmueble ubicado en calle recreo 389, imagen posterior al desarrollo de la faena, se observa el edificio terminado (indicado con flecha) extraída de Google Street View.

Nº	Acción	Tipo de Acción	Plazo de ejecución	Indicador de cumplimiento	Medios de verificación	Resultados de la Fiscalización
2	Restituir el inmueble ubicado en Recreo Nº 389, Estación Central, al estado que se encontraba antes de la instalación de faenas del Proyecto	Ejecutada	12-01-2022 a 19-01-2022	Ejecución de las medidas de corrección, a fin de eliminar las faenas emplazadas en un lugar distinto al señalado en la RCA Nº 513/2017. Forma de implementación: Desarmar el túnel de hormigón, letreros, construcciones provisionales, construir reja de entrada y la pandereta que separa al inmueble con el Proyecto.	Reporte inicial - <i>Cronograma de obra basado en Imágenes Google Earth, en documento denominado 'Cronograma de obra e instalación de faenas.</i>	<p>Se revisó el reporte inicial entregado por titular, donde se acompañó un cronograma para acreditar dicha acción.</p> <p>- Nueve (09) imágenes extraídas desde la plataforma Google Earth, entre las fechas diciembre del 2018 y mayo de 2022. En las imágenes se observó el desarrollo de la obra desde: 1)Fin demolición inmueble edificio Amengual, 2) Excavación masiva y utilización terrenos vecinos, 3) construcción obra gruesa edificio, 4) Obra gruesa avanzando y utilización de instalación de faenas en terrenos vecinos, 5) Obra gruesa finalizada y utilización de instalación de faenas en terrenos vecinos, 6) Obra gruesa finalizada y utilización de instalación de faenas en terrenos vecinos, 7) Obra finalizada y fin contrato con vecinos. Se restituye muro medianero, 8) Sin ocupación terrenos vecino. Obra finalizada muro medianero restituido y galpón terreno vecino - acordado - finalizado (techumbre de aluminio alargado), y 9) Imagen más reciente, sin ocupación terrenos vecinos (imágenes Nº1 a 4).</p> <p>Cabe señalar que se revisó imagen extraída de la plataforma de Google Street View de fecha mayo 2023, ubicada en Recreo Nº389, donde se evidencia un portón de madera cerrado. En otro punto de la imagen se observó un edificio terminado de varios pisos y la propiedad se encuentra sin letreros que indiquen entrada y salida de vehículos, por tanto, se concluye que la inmobiliaria eliminó las faenas emplazadas en el lugar (Imagen Nº6).</p> <p>Dado lo anterior, se considera que la acción 2 se encuentra ejecutada conforme.</p>
