## INFORME TÉCNICO DE FISCALIZACIÓN AMBIENTAL

**CONDOMINIO DOÑA CATALINA**

**DFZ-2024-2501-XV-NE**

**AGOSTO 2024**

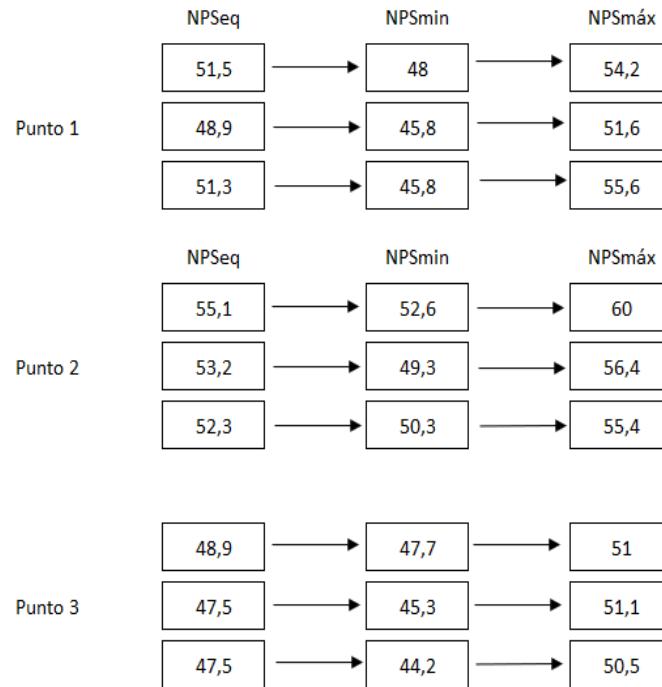
Imagen N° 1.- Resultados de la medición interna en condición ventana abierta. Fuente: Elaboración propia.

- Se analizaron los resultados obtenidos para la medición interna, evidenciando que en la condición evaluada la unidad fiscalizable ubicada en Zona III, no excede los niveles establecidos por normativa, como se muestra en las imágenes a continuación cuyo detalle es posible verificar en el Reporte técnico del D.S. N° 38/2011 (Anexo N° 2):

Punto de medición	NPC [dBA]	Zona D.S. 38/11 MMA	Período (Diurno/Nocturno)	Límite [dBA]	Estado (Supera/No supera)
1 - 1	56	Zona III	Diurno	65	No Supera

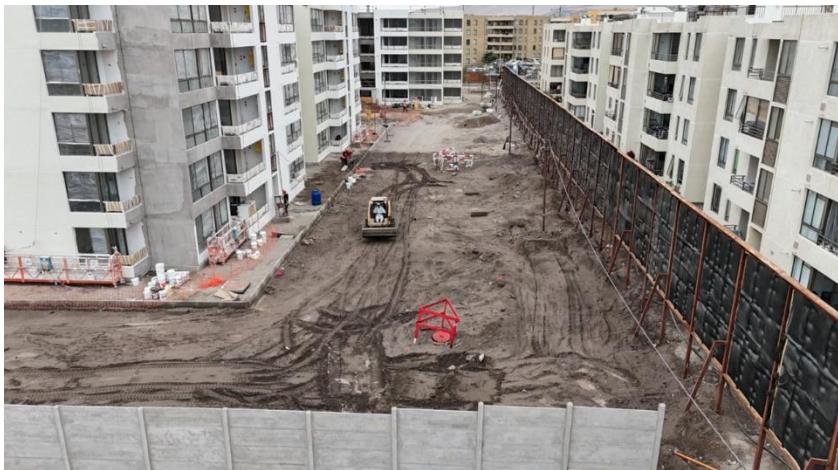
Imagen N°1	Fuente: Imagen enviada por Titular en Documento 8.2 "Medidas implementadas- Imágenes Pantallas Anti- Ruido"
------------	---

**Descripción del medio de prueba:**  
Vista aérea de las Pantallas Acústicas instaladas en el perímetro de la Faena

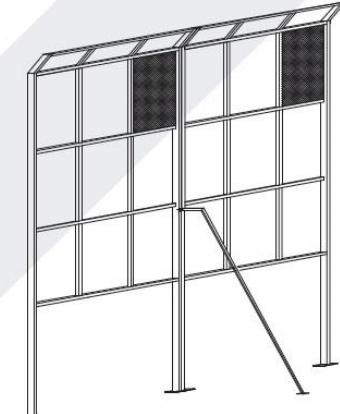
Imagen N° 2	Fuente: Imagen enviada por Titular en Documento "Manual de Pantallas Acústicas"
-------------	---

**PANTALLA ESTRUCTURAL**  
DE INSONORIZACIÓN ACÚSTICA Y RETENCIÓN DE PARTÍCULAS DE POLVO

**Descripción del medio de prueba:**  
Portada de Manual de Pantallas Acústicas generadas por el Titular.

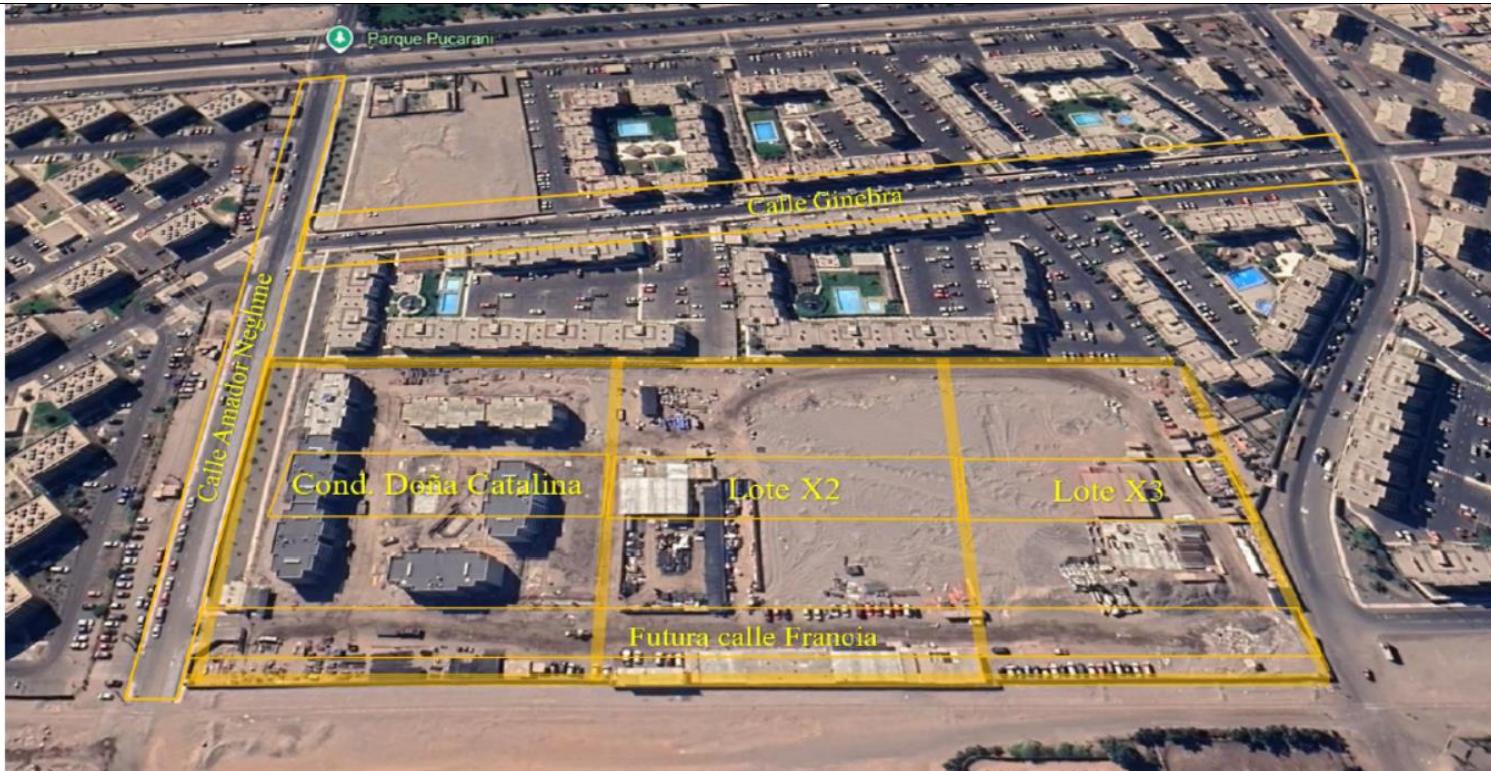
Imagen N°3

Detalle de lotes delimitados en el área, anexos al Condominio Doña Catalina.
