INFORME TÉCNICO DE FISCALIZACIÓN AMBIENTAL

Informe Abreviado

VERTEDERO LICURA MULCHÉN

DFZ-2024-2885-VIII-SRCA

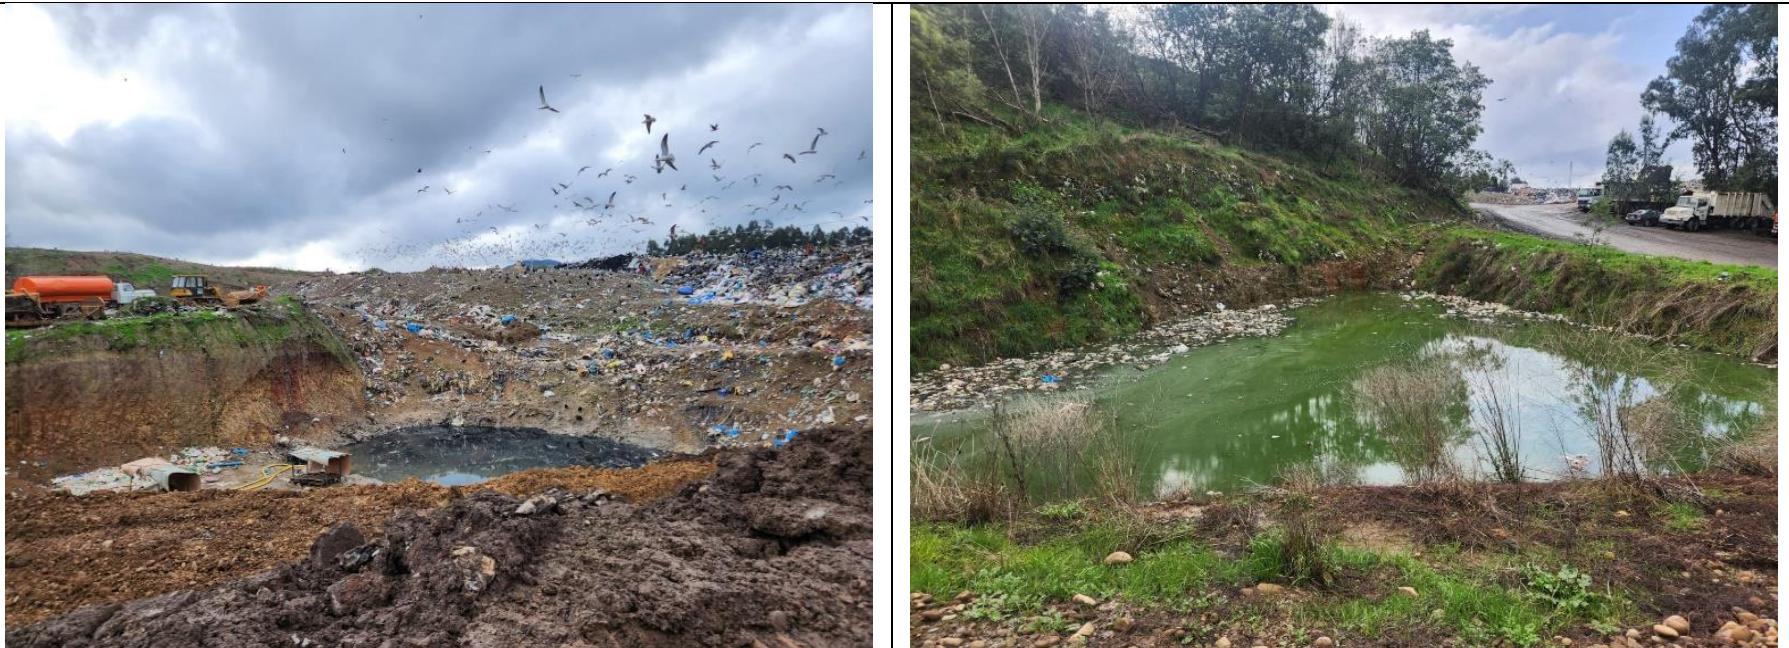
Nº Hecho constatado	Materia específica objeto de la fiscalización ambiental.	Exigencia asociada	Resultados/ Hallazgo
			<p><i>a la SEREMI de Salud, el titular procede a desistir la pertinencia en cuestión, no registrándose hasta la fecha alguna otra presentación (...)",</i> agregando que: "Respecto de algún ingreso a evaluación ambiental asociado al proyecto "Vertedero Licura Mulchén", esta Dirección Regional no cuenta con registros de presentaciones del proyecto al Sistema de Evaluación de Impacto Ambiental, así como tampoco de alguna modificación".</p> <p>III. Análisis de resultados y conclusiones</p> <p>El titular no dio cumplimiento al requerimiento de ingreso al SEIA del proyecto "Vertedero Licura de Mulchén" del titular Servicios Mecanizados Aseos y Roces Ltda. (ROL REQ-021-2022) a la fecha de emisión del presente informe de fiscalización ambiental, transcurrido el plazo establecido en la Res. Ex. N° 825/2023.</p> <p>Asimismo, el titular tampoco dio cumplimiento a los requerimientos establecidos en el Resuelvo II, de la Res. Ex. N° 825/2023, respecto de informar a esta superintendencia respecto del avance periódico del proyecto a presentar al SEIA, respecto de su ingreso efectivo al SEIA, del estado de avance del proceso de evaluación ambiental y del término del procedimiento de evaluación ambiental.</p> <p>Adicionalmente, de los hechos observados en la inspección ambiental, es posible concluir que existe un potencial riesgo al medio ambiente por la eventual infiltración al suelo de los lixiviados acumulados en un estanque o laguna sin impermeabilización basal.</p>

Fotografía 3.		Fecha: 19-06-2024	Fotografía 4.		Fecha: 19-06-2024	
Coordenadas UTM WGS84 HUSO 18 S	Norte: 5828894.89 m S	Este: 740485.09 m E	Coordenadas UTM WGS84 HUSO 18 S	Norte: 5828818.24 m S	Este: 740351.83 m E	
Descripción del medio de prueba: Vista de piscina de percolados. Se observan bombas de impulsión de líquidos.				Descripción del medio de prueba: Piscina de acumulación de lixiviados, sin impermeabilización.

Adicionalmente, de los hechos observados en la inspección ambiental, es posible concluir que existe un potencial riesgo al medio ambiente por la eventual infiltración al suelo de los lixiviados acumulados en un estanque o laguna sin impermeabilización basal.
