**INFORME TÉCNICO DE FISCALIZACIÓN AMBIENTAL
PROGRAMA RCA 2024**

DFZ-2024-2276-VIII-RCA

**PISCICULTURA CALIBORO STH
(UF 2741)**

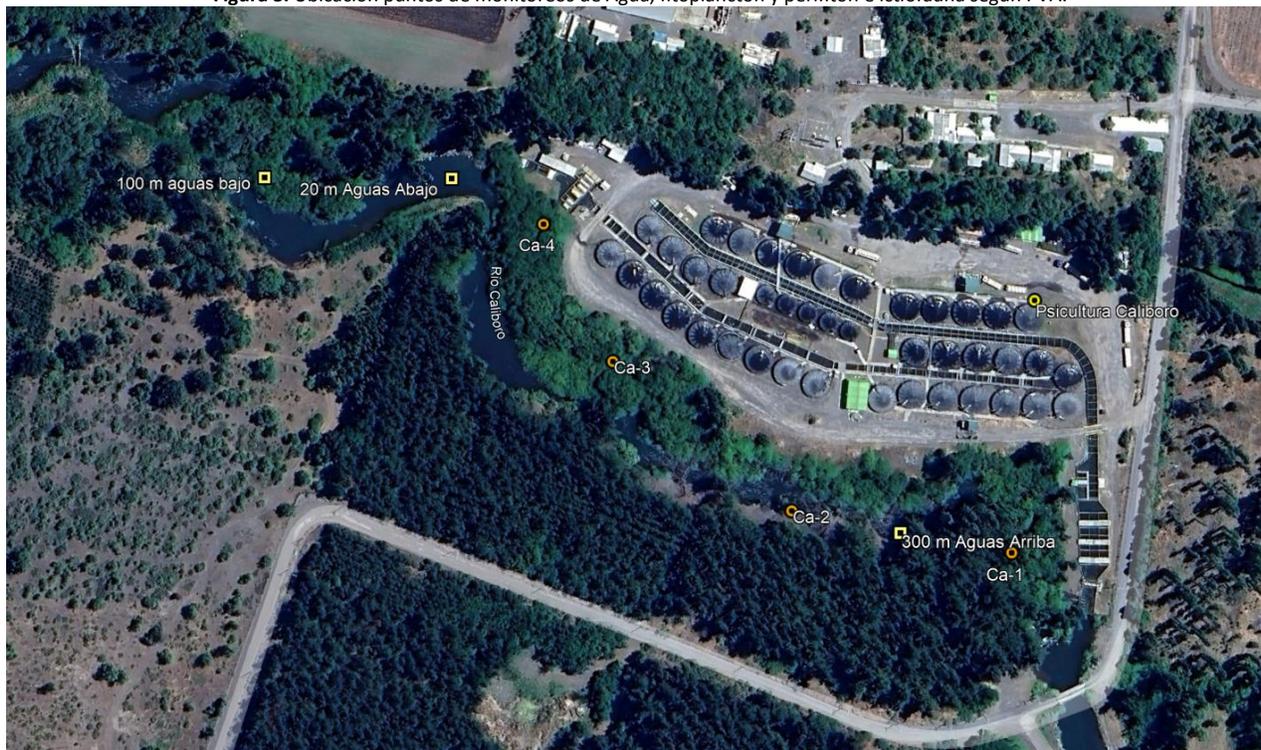
Figura 3. Ubicación puntos de monitoreos de Agua, fitoplancton y perifiton e ictiofauna según PVA.

En la siguiente tabla se muestran las coordenadas de los puntos donde fueron realizados los monitoreos de calidad de agua, fitoplancton y perifiton, además de los monitoreos de ictiofauna.

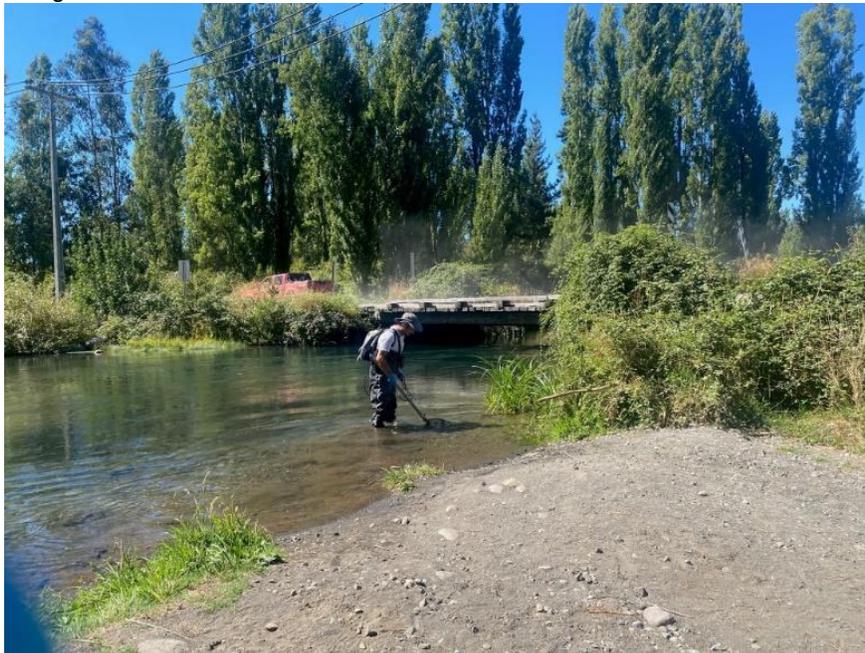
Figura 4. Pesca con caña eléctrica. Fuente: Informe Técnico PVA monitoreo 1° semestre 2024.

Los resultados obtenidos durante los estudios realizados en marzo de 2024 indicaron únicamente presencia de ejemplares introducidos de trucha arcoíris (*O. mykiss*), describiendo 1 ejemplar en Ca-2 (100 m aguas debajo de bocatoma) y 2 ejemplares en Ca-4 (Previa a restitución). Las demás estaciones no registraron peces.

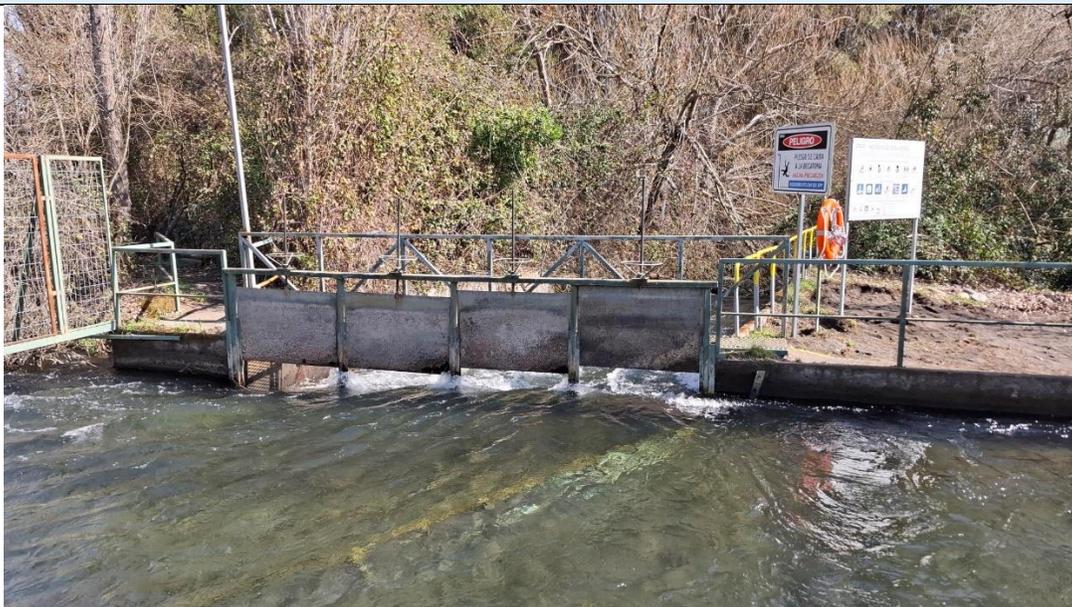
Fotografía 1	Fecha: 27-08-2024	
Coordenadas UTM DATUM WGS84 HUSO 18	Norte: 5.869.873	Este: 753.402
Descripción del medio de prueba: En la imagen se observa el sector de la bocatoma de la piscicultura Caliboro, donde se observa las compuertas de alivio que regulan el flujo que ingresa a la planta.

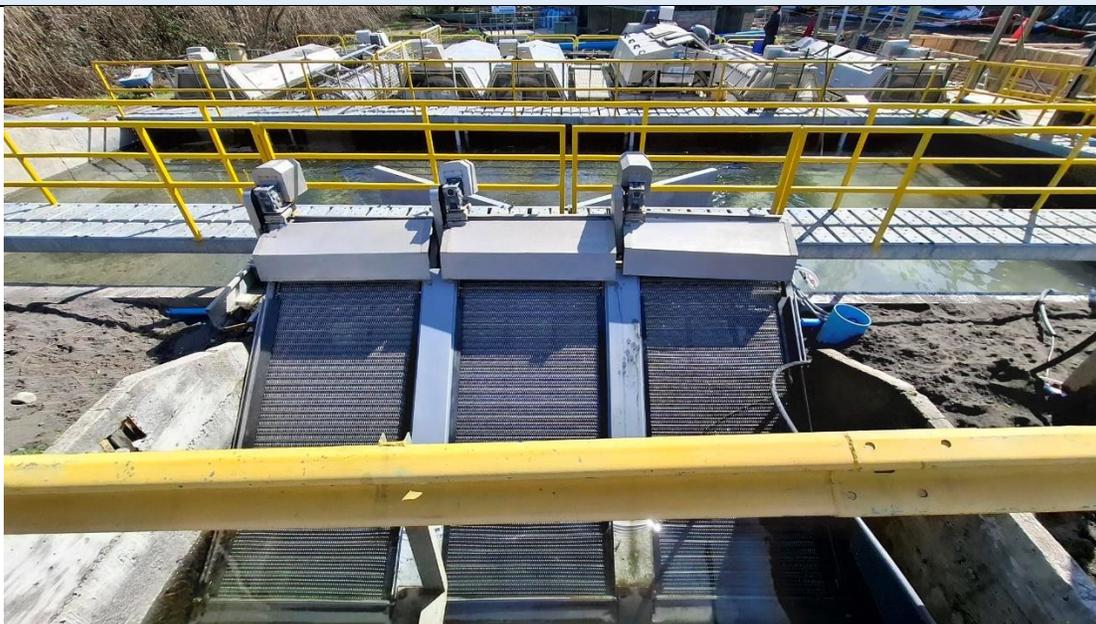
Fotografía 2	Fecha: 27-08-2024	
Coordenadas UTM DATUM WGS84 HUSO 18	Norte: 5.869.873	Este: 753.402
Descripción del medio de prueba: En la imagen se observa el sector de la bocatoma de la piscicultura Caliboro, donde se observa los filtro rotatorios en el flujo que ingresa a la planta.

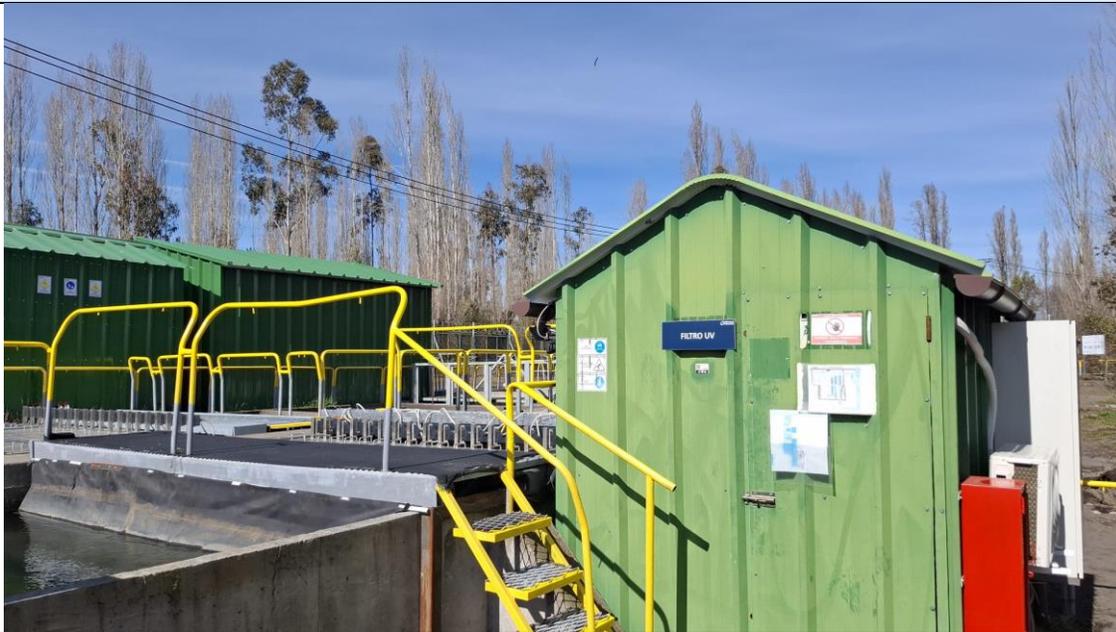
Fotografía 3

Descripción del medio de prueba: En la imagen se observa el sector de los filtros UV sobre el flujo de ingreso a la planta.

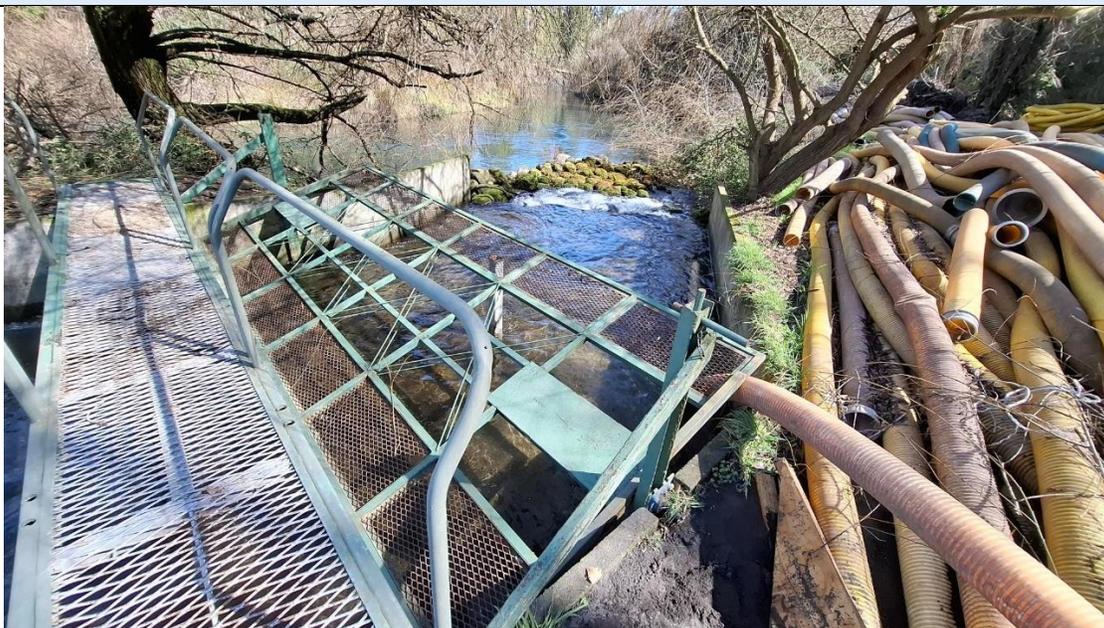
Fotografía 5

Descripción del medio de prueba: En la imagen se observa el sector de descarga de los riles tratados hacia el río Caliboro.

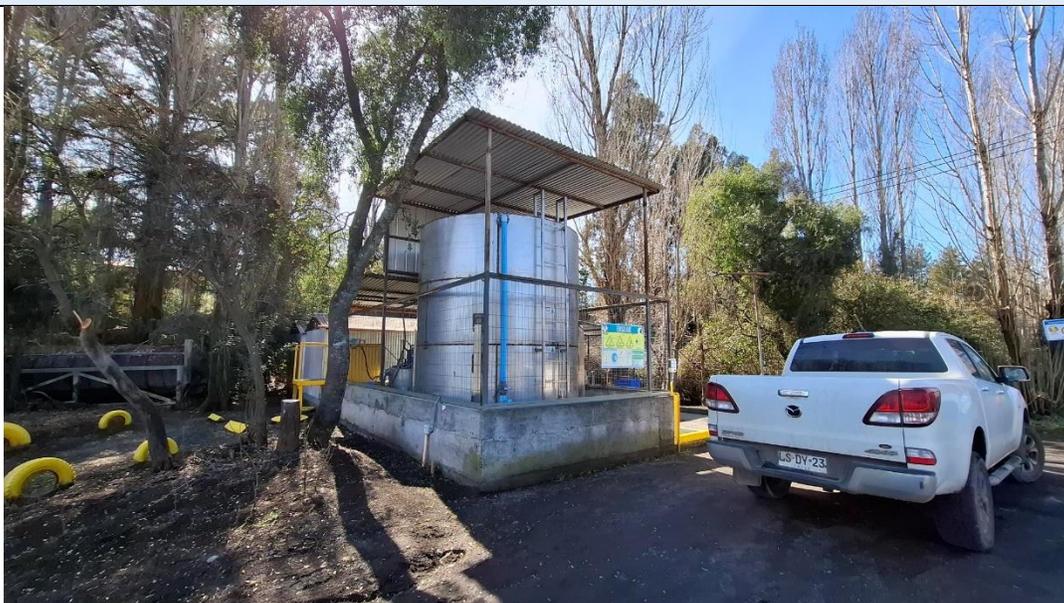
Fotografía 8	Fecha: 27-08-2024	
Coordenadas UTM DATUM WGS84 HUSO 18	Norte: 5.870.071	Este: 753.152
Descripción del medio de prueba: En la imagen se observa el sector de manejo de ensilaje de la Piscicultura Caliboro STH.
