INFORME TÉCNICO DE FISCALIZACIÓN AMBIENTAL

CES PUNTA MORRO (RNA 110509)

DFZ-2024-251-XI-RCA

DICIEMBRE 2024

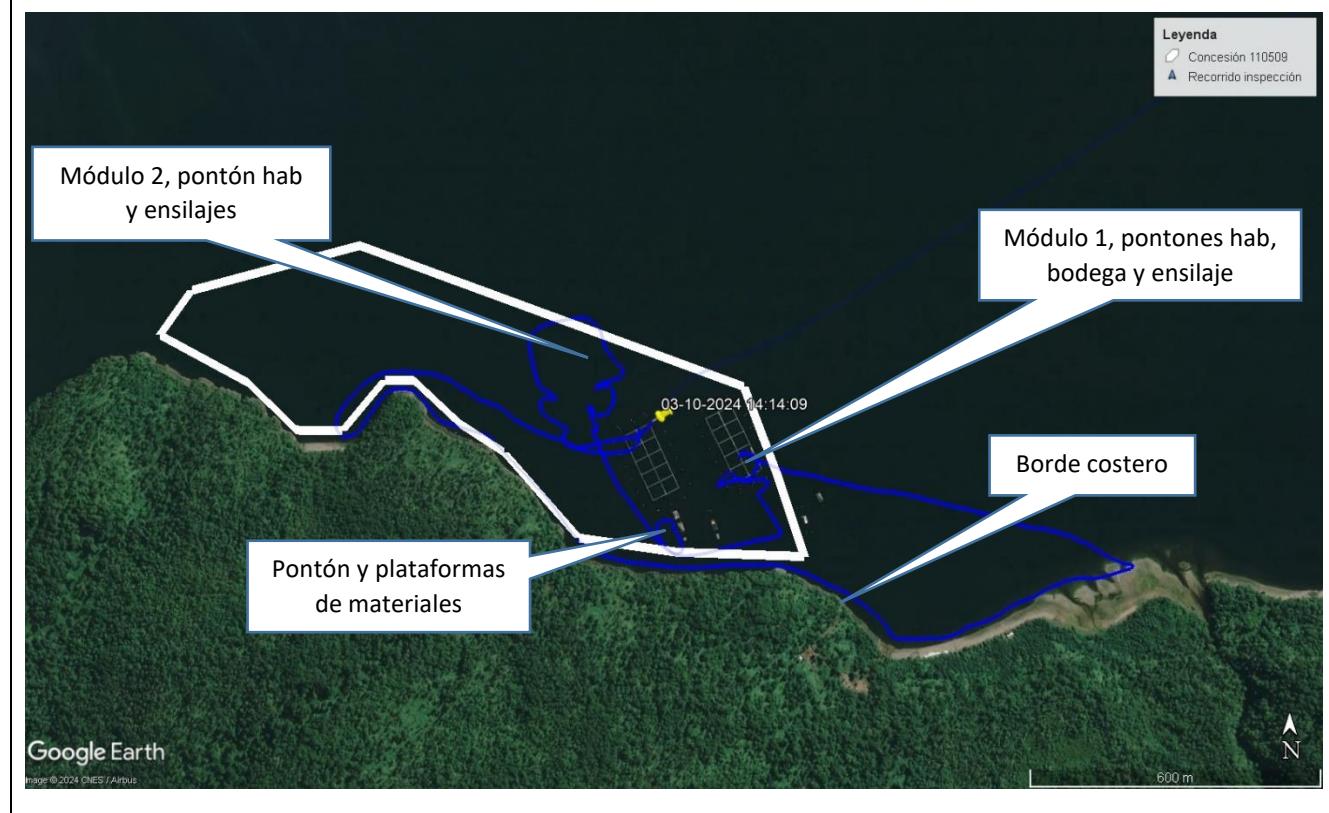
Figura 3. Esquema de recorrido

Fuente: elaboración propia en base a imagen Google Earth pro y track del recorrido generado por SMA.

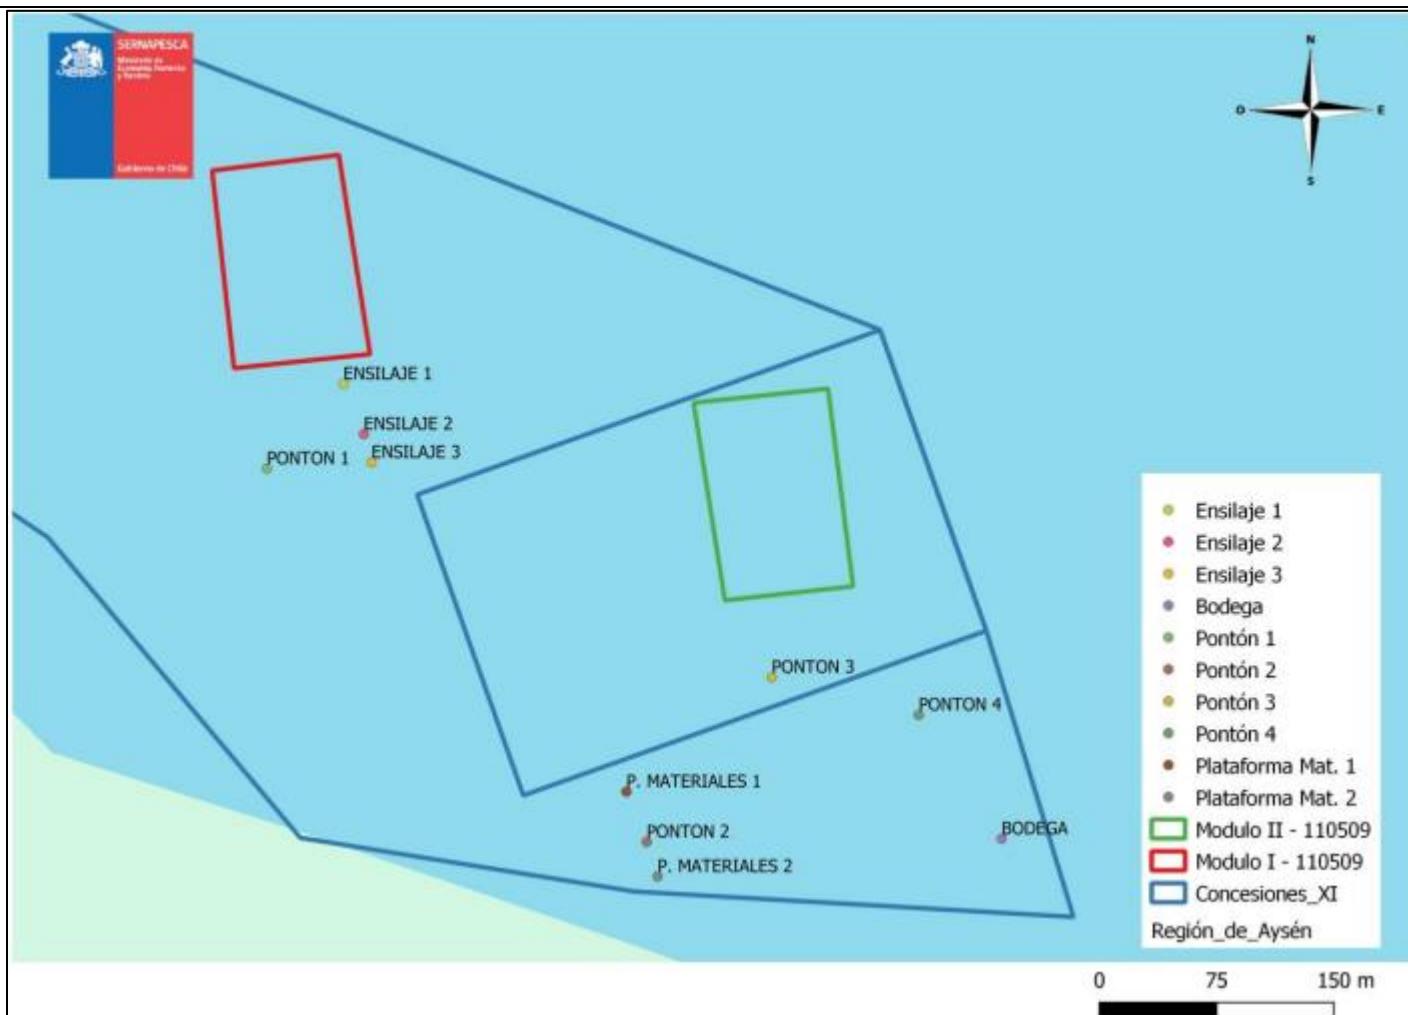
Imagen N°1

Layout de la concesión y disposición de las estructuras pertenecientes al centro de cultivo Punta Morro.

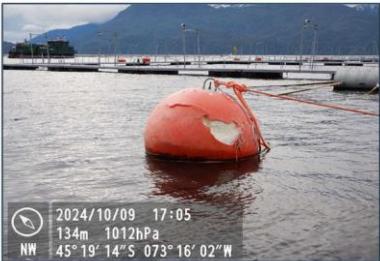
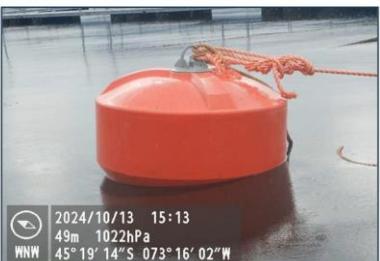
<p>2024/10/09 17:05 134m 1012hPa NW 45°19'14"S 073°16'02"W</p>

<p>2024/10/13 15:13 49m 1022hPa WNW 45°19'14"S 073°16'02"W</p>

<p>10P 2024/10/06 10:06 103m 1015hPa S 45°19'09"S 073°16'05"W</p>	
Imagen N°2 Fecha: 13-10-2024 <p>Descripción de medio de prueba: retiro y reposición de boya dañada. Fuente: Reporte Técnico SERNAPESCA CES Punta Morro (Anexo 2, pg. Digital N°13).</p>		Imagen N°3 Fecha: 06-10-2024 <p>Descripción de medio de prueba: labores de limpieza en módulo de cultivo. Fuente: Reporte Técnico SERNAPESCA CES Punta Morro (Anexo 2, pg. Digital N°13).</p>

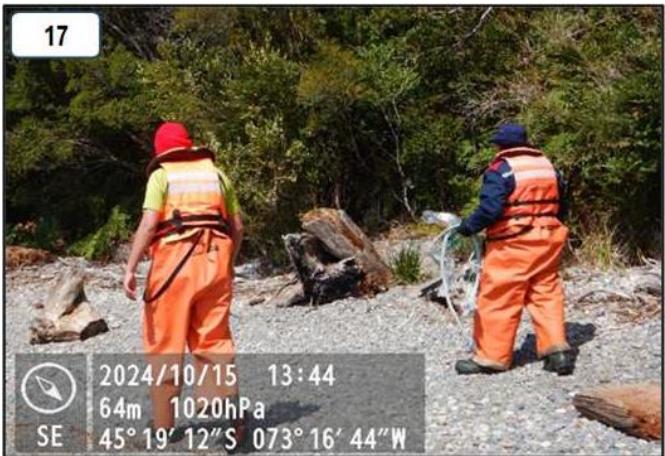
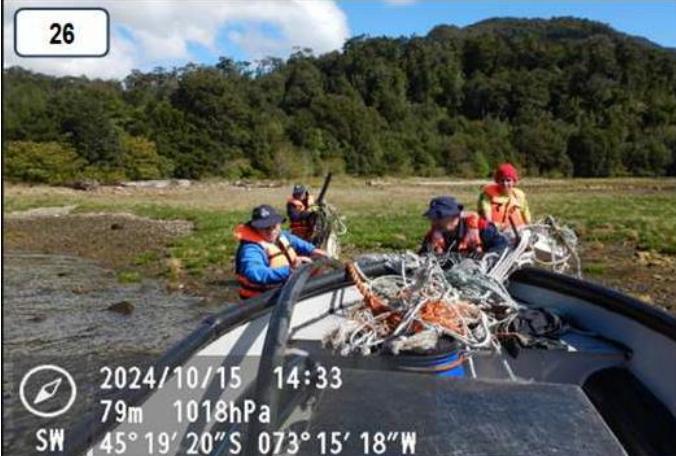
<p>17 2024/10/15 13:44 64m 1020hPa SE 45°19'12"S 073°16'44"W</p>

<p>26 2024/10/15 14:33 79m 1018hPa SW 45°19'20"S 073°15'18"W</p>	
Imagen N°4 Fecha: 15-10-2024 <p>Descripción de medio de prueba: labores de retiro de materiales y residuos en borde costero adyacente al CES. Fuente: Reporte Técnico SERNAPESCA CES Punta Morro (Anexo 2, pg. Digital N°14).</p>		Imagen N°5 Fecha: 15-10-2024 <p>Descripción de medio de prueba: labores de retiro de materiales y residuos en borde costero adyacente al CES. Fuente: Reporte Técnico SERNAPESCA CES Punta Morro (Anexo 2, pg. Digital N°14).</p>
