## INFORME TÉCNICO DE FISCALIZACIÓN AMBIENTAL

### Informe Abreviado

**DFZ-2024-2914-VIII-NE**

**EDIFICIO BELLAVISTA –CCP**

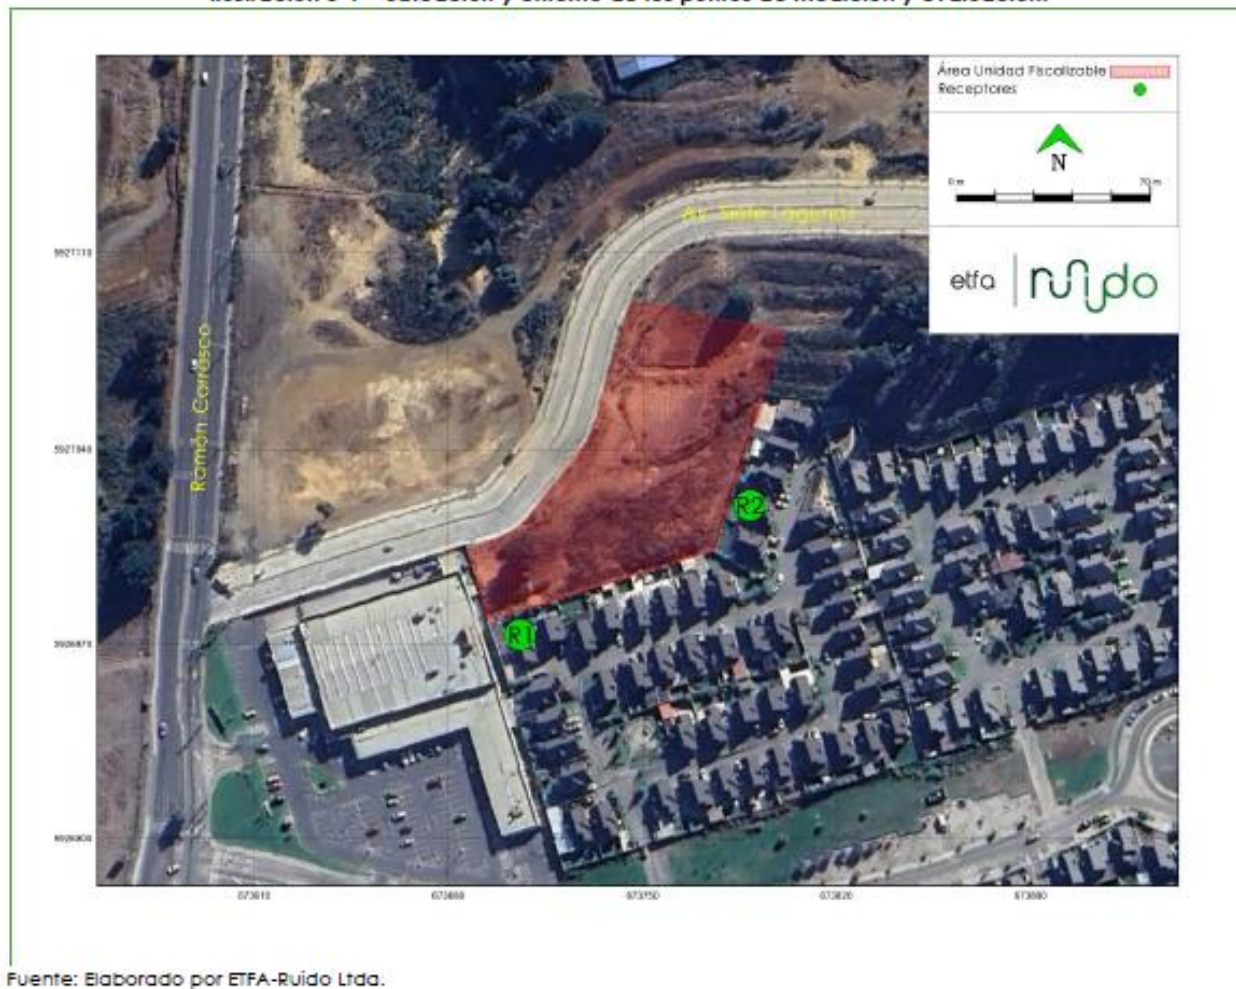
### Imagen 1

- ETFA A&M Fiscalización Ambiental Ltda., corresponde a una entidad autorizada por la SMA, bajo el código ID 067-01.
  - La medición se ejecutó el 18 de octubre de 2024, en dos receptores (2), emplazados en la zona requerida en la RES. EX. N° OBB 116/2024 (Imagen 1).

Ilustración 5-1 Ubicación y entorno de los puntos de medición y evaluación.

**Descripción del medio de prueba:** Emplazamiento receptores evaluados.

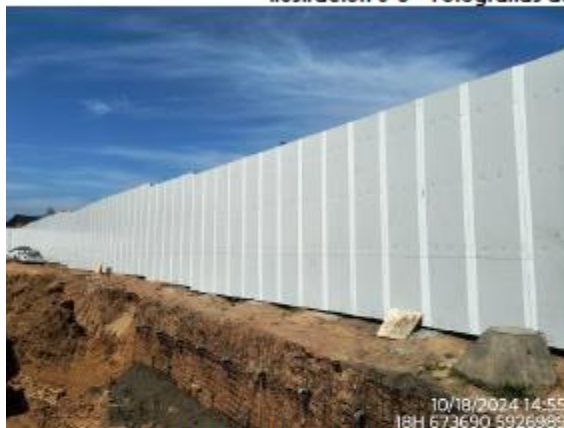
Pantalla acústica sur oriente

- Adicionalmente, el Reporte Técnico daba cuenta de las siguientes medidas de mitigación de ruido (Imagen 2):

| Medida de control | Descripción medida a aplicar | Receptores beneficiados |
|---|---|---|
| Pantalla acústica Sound Proof Wall, entre construcción y condominio Santa Barbara. | Pantalla acústica de 5 m de altura constituido por dos láminas de acero adheridas mediante adhesivo orgánico a un núcleo aislante de lana de roca de alta densidad. | R1 y R2 |

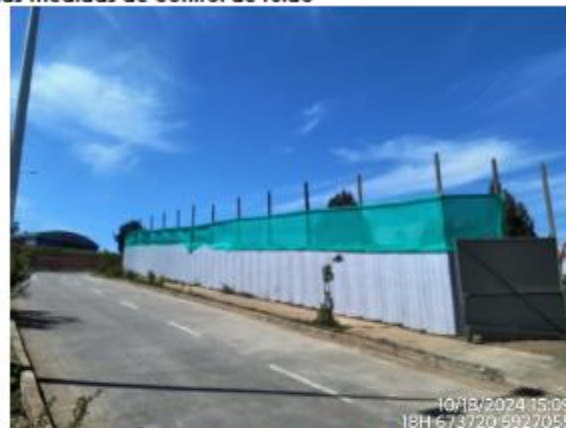
Pantalla acústica nor poniente

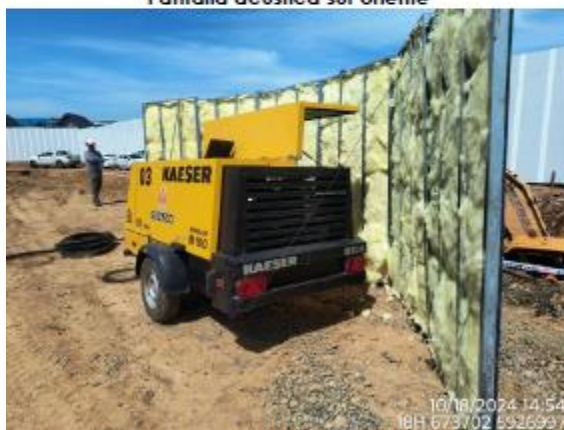
Semi encierro acústico compresor

| Medida de control | Descripción medida a aplicar | Receptores beneficiados |
|---|---|---|
| Semi encierros acústicos para compresores | Pantalla construida con 6 paneles de OSB de 2,44X1,22m de 11 mm de espesor rellenos con lada de vidrio de 50mm en su cara interior, armada con Metalcon. | R1 y R2 |

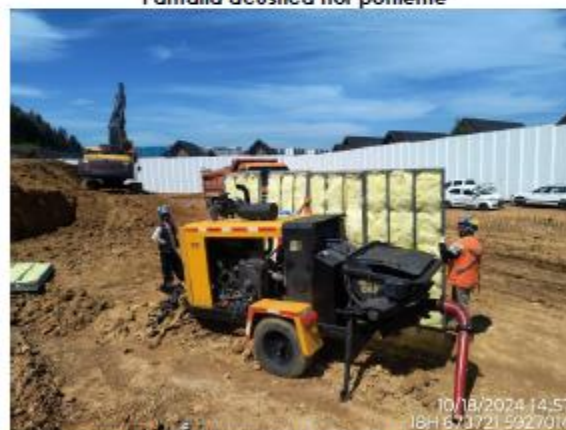
### Imagen 2

Semi encierro acústico compresor

**Descripción del medio de prueba:** Medidas de mitigación de ruido, verificadas por la ETFA
