## INFORME TÉCNICO DE FISCALIZACIÓN AMBIENTAL

### Programa de Cumplimiento

#### PROLESUR

DFZ-2024-487-XIV-PC

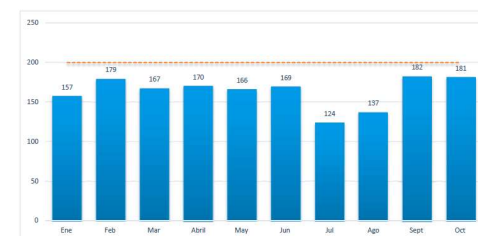
Gráfico 1: Promedio de carga hidráulica Biofiltro (l/m2/día), planta de tratamiento de Riles Prolesur Los Lagos año 2020

Gráfica que muestra la tendencia de carga hidráulica, bajo los 200 l/m2/día

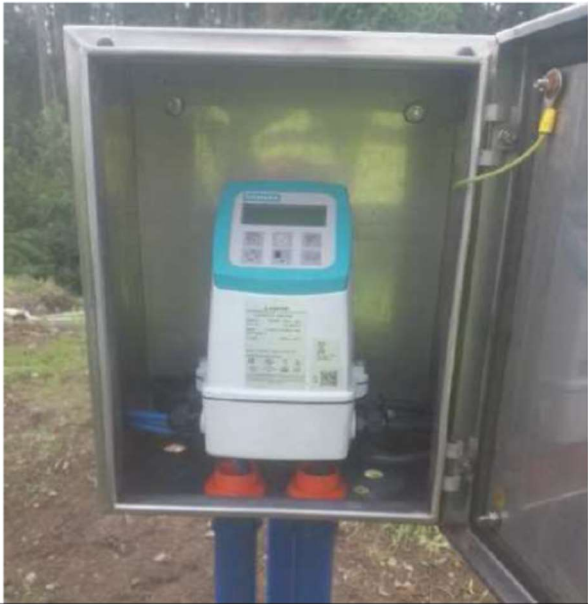
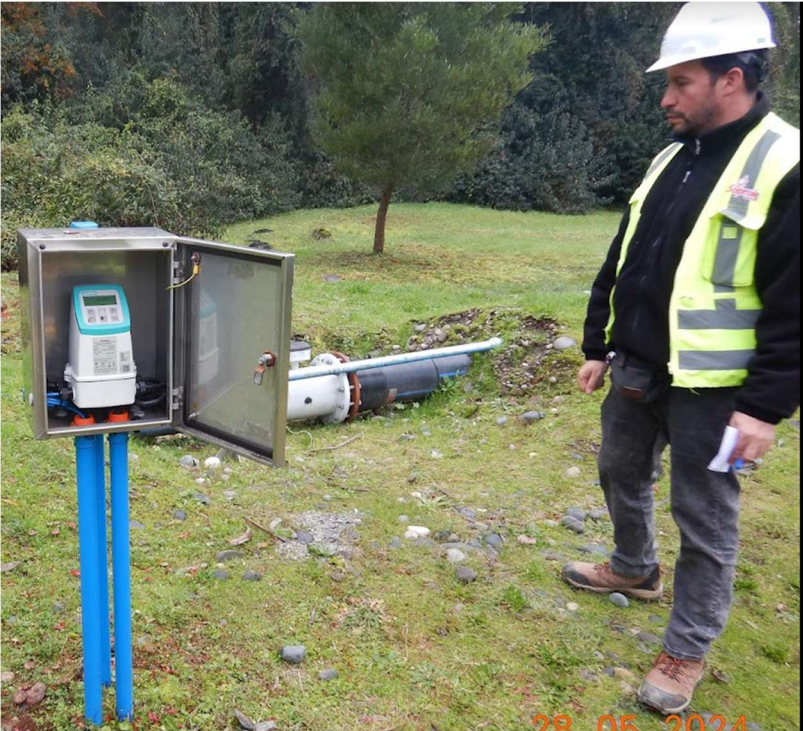
| Descripción del medio de prueba: Registro del titular de Caudalímetro instalado en reporte acción N°1, cuyo objetivo es tener control del ingreso de ril a la planta de tratamiento. | | | Descripción del medio de prueba: Acción N°1, Registro de inspección ambiental en donde es factible observar, lector del caudalímetro, y sección de cañería en donde esta instalado el sensor. | | |

| <b>Hechos, actos y omisiones que constituyen la infracción:</b> El establecimiento industrial presentó superación del límite máximo permitido para la Tabla N°2 del artículo 1 numeral 4.2.1 del D.S. N°90/2000, para los parámetros indicados en la Tabla N° 3 de la presente Formulación de Cargos, durante los meses de julio, agosto, septiembre, octubre, noviembre y diciembre de 2018, y enero y febrero de 2019; no configurándose los supuestos señalados en el numeral 6.4.2 del D.S. N° 90/2000 | | | | | | |
|---|---|---|---|---|---|---|
| 1 | Medición de caudal de ingreso a la Planta de Tratamiento de RILES. | Ejecutada | 10 días hábiles desde la notificación de la aprobación del PdC | Instalación de flujómetro en la línea de entrada de Ril a la Planta de Tratamiento. | Entrega de un informe donde se dé cuenta de set fotográfico de las actividades de instalación del flujómetro, junto a las facturas asociadas a la instalación del flujómetro. | <ul style="list-style-type: none"> <li>• <b>Constatado su instalación en actas de inspección:</b></li> <li>1. Acta formato SMA elaborada por DIRECTEMAR 07 de septiembre 2022 (Anexo 1)<br/><i>“Se constató operativas unidades de la planta de riles y también se verificó funcionamiento de unidades nuevas (Mejoras de la planta de riles) Flujometro de entrada”</i></li> <li>2. Acta SMA de fecha 17 de enero 2023 (Anexo 1)<br/><i>“Se constató, la implementación y operación de un flujómetro de entrada a la planta de tratamiento, el cual marcaba a las 13:50 un valor de 236,5 m3/h y un totalizador de 4702,89 m3.”</i></li> <li>3. Acta SMA de fecha 29 de mayo 2024 (Anexo 1)</li> </ul> |

| | | | | | | <p><i>“Caudalímetro: Se verificó el caudalímetro de entrada de riles hacia la planta, instalado y operativo mediante sensor.”</i></p> <ul style="list-style-type: none"> <li>• <b>Verificada su instalación mediante Reporte</b></li> </ul> <p>-Se adjuntan los medios de verificación que dan cuenta de la instalación de un flujómetro en la línea de ingreso de Ril a la planta de tratamiento Prolesur.</p> <p>-Se entregan los medios de verificación asociados al proceso de compra del Flujómetro instalado Marca Siemens Modelo FM MAGFLO MAG 5100 W DN 250.</p> <p>-Se entrega registro fotográfico de instalación de Flujómetro.</p> <p>-Se adjunta cuadro resumen de costos asociados, total \$4.513.142.-</p> |

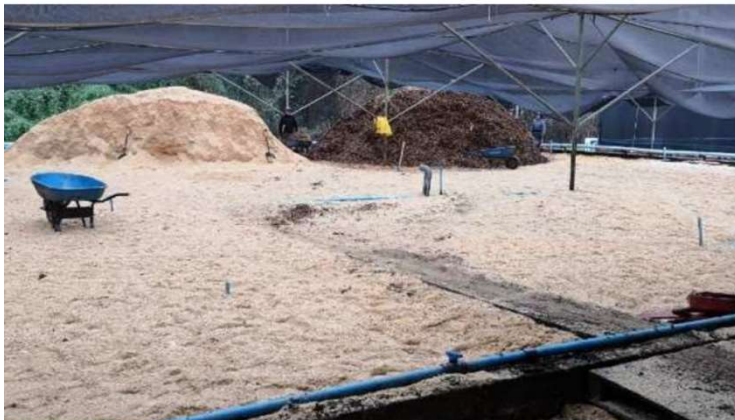
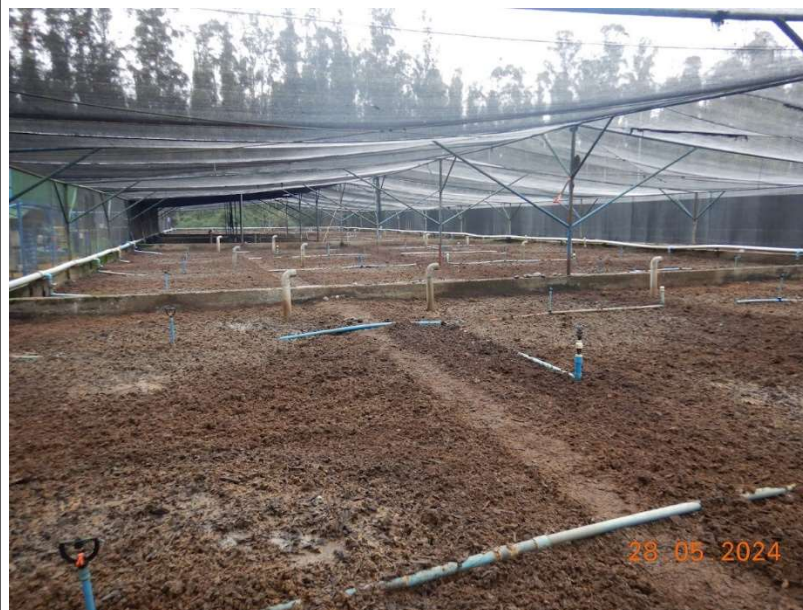
| <b>Descripción del medio de prueba:</b> Acción N°2. Registro del titular, muestra el proceso de carga del nuevo material filtrante (aserrín). Luego de esto el material es emparejado en forma manual. | | | <b>Descripción del medio de prueba:</b> Acción N°2, Registro de inspección ambiental Se observa lombrifiltro activo, con malla Raschell y aspersores operativos. | | |

| 2 | Mejora en condición de dos piscinas del Biofiltro. | Ejecutada | 10 Días hábiles desde la notificación de la aprobación del PdC | <p>Se efectuó un detallado registro en relación con el recambio del lecho filtrante de las piscinas del Biofiltro, compuesto por un set fotográfico que dé cuenta del recambio realizado.</p> <p>Asimismo, se acompañan las facturas</p> | <p>Entrega de set fotográfico que da cuenta de las labores de recambio, y de facturas emitidas por los proveedores de aserrín.</p> | <ul style="list-style-type: none"> <li>• <b>Constatado su mejora en actas de inspección:</b></li> </ul> <ol style="list-style-type: none"> <li>1. Acta formato SMA elaborada por DIRECTEMAR 07 de septiembre 2022 (Anexo 1)</li> </ol> <p><i>“Se constata aspersores nuevos en los biofiltros” “Se cambió cama de biofiltros de aserrín a 80% chip y 20 % de viruta, que mejora la aireación del biofiltro, se constata ausencia de olores”</i></p> <ol style="list-style-type: none"> <li>2. Acta SMA de fecha 17 de enero 2023 (Anexo 1)</li> </ol> <p><i>“se verificó al interior del lombrifiltro, buena presencia de lombrices, se realizaron volteos manuales con horqueta del lecho, midiendo 6,7 de pH, esto en el módulo 1, piscina D. Asimismo, se observó funcionamiento de los aspersores, los cuales funcionan con timer, en periodos de 20 minutos</i></p> |

| | | | | relacionadas al recambio hecho. | | <p>de operación por 40 de residencia. Los módulos de filtros se aprecian en buen estado de mantención en general, todos cubiertos con malla raschel.”</p> <p>3. Acta SMA de fecha 29 de mayo 2024 (Anexo 1)</p> <p>“Biofiltro:</p> <ul style="list-style-type: none"> <li>• Operativo, sin presencia de moscas, con un nuevo sistema de inyección impulsado por bombas.</li> <li>• Al remover el suelo del biofiltro, se observaron distintos grupos de lombrices californianas vivas y en diversos estados de crecimiento.</li> <li>• Existencia de un criadero de lombrices.</li> <li>• Tres módulos de biofiltro, todos operativos y divididos en siete sectores cada uno. Todos los módulos están completamente cubiertos con malla raschel.”</li> </ul> <p>• <b>Verificada su instalación mediante Reporte</b></p> <p>-Se adjuntan los medios de verificación que dan cuenta del proceso de cambio de aserrín en 2 piscinas del módulo 1 del Biofiltro de Planta Prolesur.</p> <p>-Se adjunta cuadro resumen de costos asociados, total \$4.116.500.-</p> <p>-Se adjunta registro fotográfico del cambio del material filtrante (aserrín).</p> <p>-Se adjuntan facturas asociadas al cambio del medio filtrante</p> |

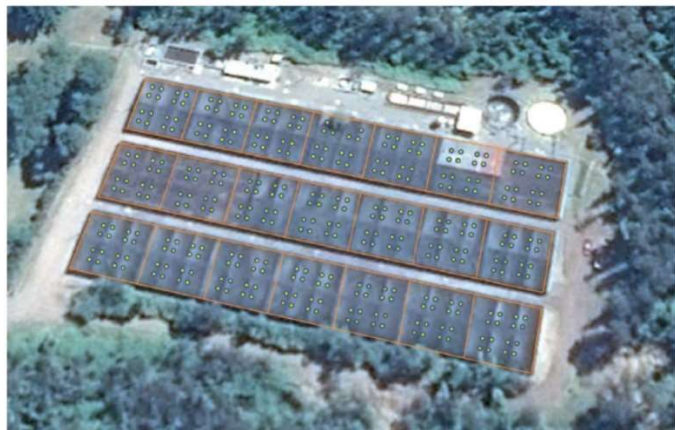
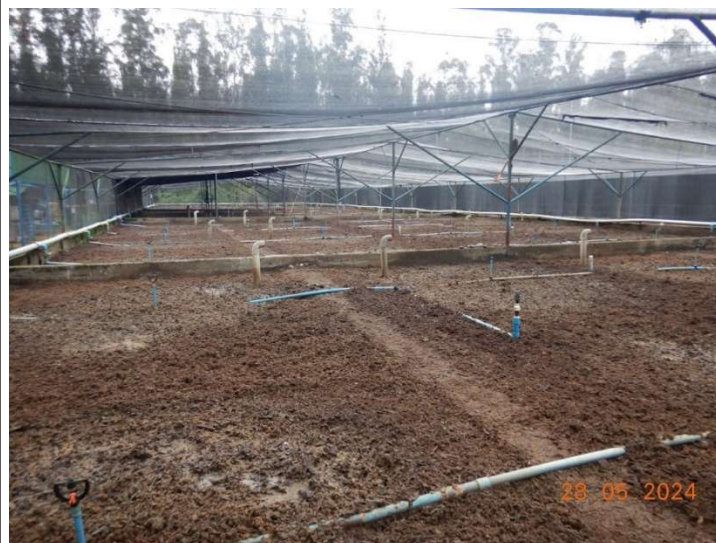
Imagen 4.- Diagrama general de ubicación de aspersores en el Biofiltro de planta de tratamiento de riles Prolesur Los Lagos.

| <b>Descripción del medio de prueba:</b> Acción N°4. Registro del titular, muestra diagrama de ubicación de aspersores en el biofiltro. | | | <b>Descripción del medio de prueba:</b> Acción N°4, Registro disposición de aspersores en los biofiltros. | | |

| 4 | Se mejoró la aspersión del riego en los módulos de Biofiltro, de forma tal, de lograr una mejor dispersión del RIL al interior del Biofiltro. | Ejecutada | 10 días hábiles desde la notificación de la aprobación del PdC | La totalidad de los aspersores actuales fue sustituida por unidades más eficientes, que presten mejores prestaciones. | Entrega de los siguientes documentos: Set fotográfico que registre el cambio de los aspersores, órdenes de compra de los aspersores en Informe relativo al cambio de aspersores, junto a diagrama de instalación. | <ul style="list-style-type: none"> <li>• <b>Constatado su mejora en actas de inspección:</b></li> </ul> <ol style="list-style-type: none"> <li>1. Acta formato SMA elaborada por DIRECTEMAR 07 de septiembre 2022 (Anexo 1)<br/><i>“Se verificó funcionamiento de unidades nuevas... camas de biofiltros y aspersores nuevos”</i></li> <li>2. Acta SMA de fecha 17 de enero 2023 (Anexo 1)<br/><i>“se observó funcionamiento de los aspersores, los cuales funcionan con timer, en periodos de 20 minutos de operación por 40 de residencia.”</i></li> <li>3. Acta SMA de fecha 29 de mayo 2024 (Anexo 1)<br/><i>“Biofiltro:</i> <ul style="list-style-type: none"> <li>• Operativo, sin presencia de moscas, con un nuevo sistema de inyección impulsado por bombas.”</li> </ul> </li> </ol> |

| | | | | | | <ul style="list-style-type: none"> <li>• <b>Verificada su implementación mediante Reporte</b></li> </ul> <p>-Se entrega reporte que dan cuenta de la mejora en la aspersión del riego en los módulos del Biofiltro de la planta de tratamiento Prolesur.</p> <p>-Se informa que con fecha 10 de noviembre de 2019 se termina el cambio de los 334 aspersores de riego de Ril sobre el Biofiltro.</p> <p>- Titular adjunta cuadro de costos asociados la mejora en los aspersores sumando un total de \$5.100.000.-</p> |

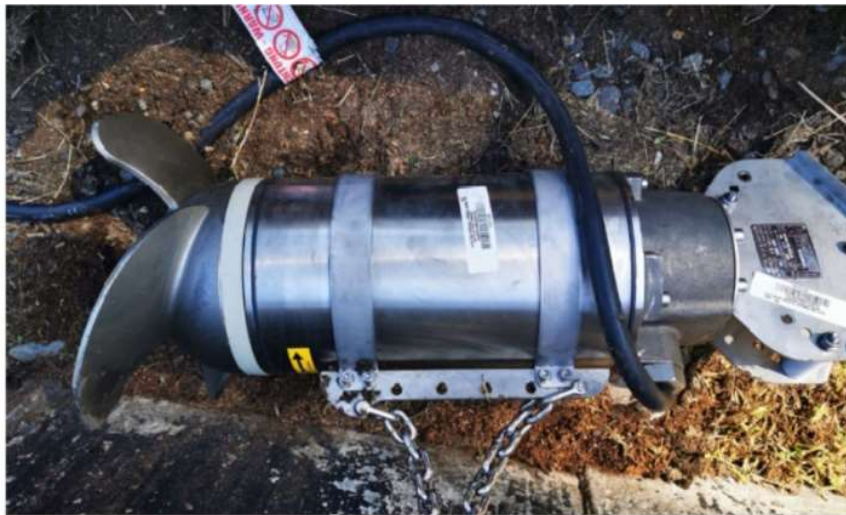
| Descripción del medio de prueba: Acción N°6. Registro del titular, muestra agitador usado para homogenizar los estanques equalizadores. | | | | Descripción del medio de prueba: Acción N°6, Registro del titular, disposición de agitador dentro del equalizador. | | | |

| 6 | Mejorar el proceso de Homogenización- | Ejecutada | 10 días hábiles desde la | Generación de Orden de Compra para la | Entrega de Orden de Compra generada a propósito de la adquisición | <ul style="list-style-type: none"> <li>• <b>Verificada su implementación mediante Reporte</b></li> </ul> |

| | Ecualización del RIL, de forma tal, de estabilizar el pH antes del ingreso al DAF | | notificación de la aprobación del PdC | adquisición de agitadores mecánicos. Generación de Orden de Compra relativa a la construcción de las obras civiles necesarias para la instalación de los agitadores mecánicos. Instalación del sistema de homogenización. | de los agitadores mecánicos. Entrega de Orden de Compra relativa a la construcción de las obras civiles necesarias para la instalación de los agitadores mecánicos. Entrega de set fotográfico que registre al equipo en funcionamiento. | <p>-Se adjuntan los medios de verificación que dan cuenta de las mejoras implementadas en el proceso de Homogenización-Ecualización del RIL mediante la instalación de dos agitadores mecánicos</p> <p>- Se adjuntan órdenes de compra y facturas asociadas al proceso de compra e instalación de agitador.</p> <p>-Se adjunta cuadro de costos, por un total de \$25.028.356.-</p> |
