INFORME TÉCNICO DE FISCALIZACIÓN AMBIENTAL

INFRAESTRUCTURA ENERGETICA MEJILLONES

DFZ-2024-103-II-RCA

DICIEMBRE 2024

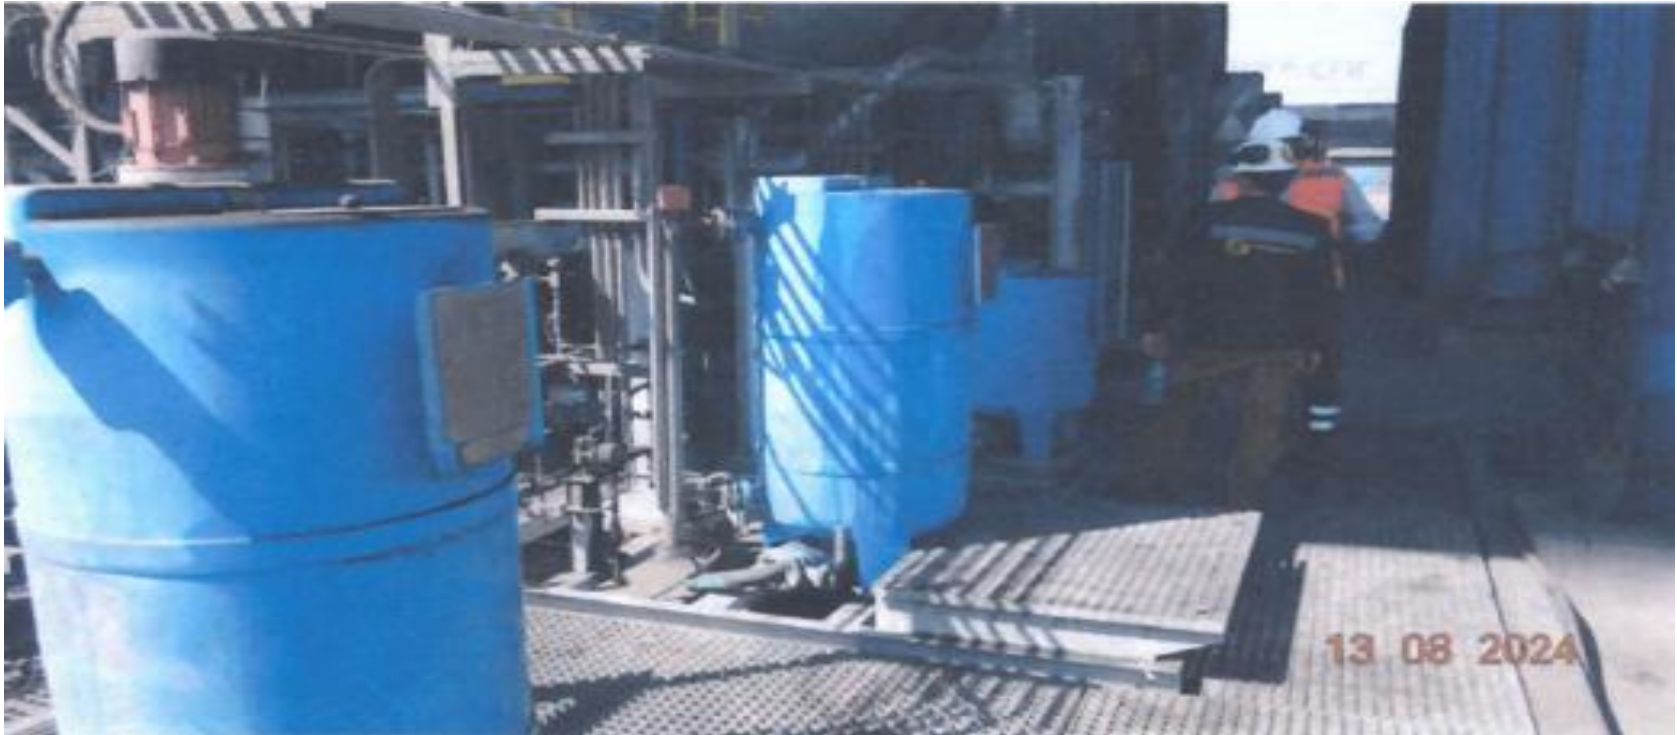
Hechos constatados en Inspección Ambiental: Por medio del Ord. AFTA N°65/2024, del 02 de julio de 2024 (Anexo 15), se encomendó a la Dirección General del Territorio Marítimo y de Marina Mercante (DIRECTEMAR), en colaboración con el Servicio Nacional de Pesca y Acuicultura (SERNAPESCA), Servicio Agrícola y Ganadero (SAG) y Superintendencia del Medio Ambiente (SMA), la actividad de fiscalización a la Unidad Fiscalizable “Infraestructura Energética Mejillones”. En la reunión de coordinación, se acordó que la actividad de fiscalización se realizaría a través de una inspección ambiental, la cual se realizó el día 13 de agosto de 2024, levantando el Acta de Inspección Ambiental (Anexo 1) por el organismo a cargo de la actividad Dirección General del Territorio Marítimo y de Marina Mercante, donde se constataron los siguientes hechos: <ul style="list-style-type: none">- <i>Se constató la instalación de los dosificadores químicos, siendo observados por el Sr. González, mencionando que el antiespumante corresponde a Belite M.8, antiincrustante Sokam y el declorador el Proqui, todos ellos incorporados al agua de entrada de la planta (Registro 2).</i>

Registro 2.	Fecha: 13-08-2024	
Coordenadas UTM DATUM WGS84 HUSO 19.	Coordenada Norte: 7.446.341 m	Coordenada Este: 355.975 m
Descripción del medio de prueba: Se observa los tres estanques de químico con el nombre de cada uno rotulado con un lápiz plumón.

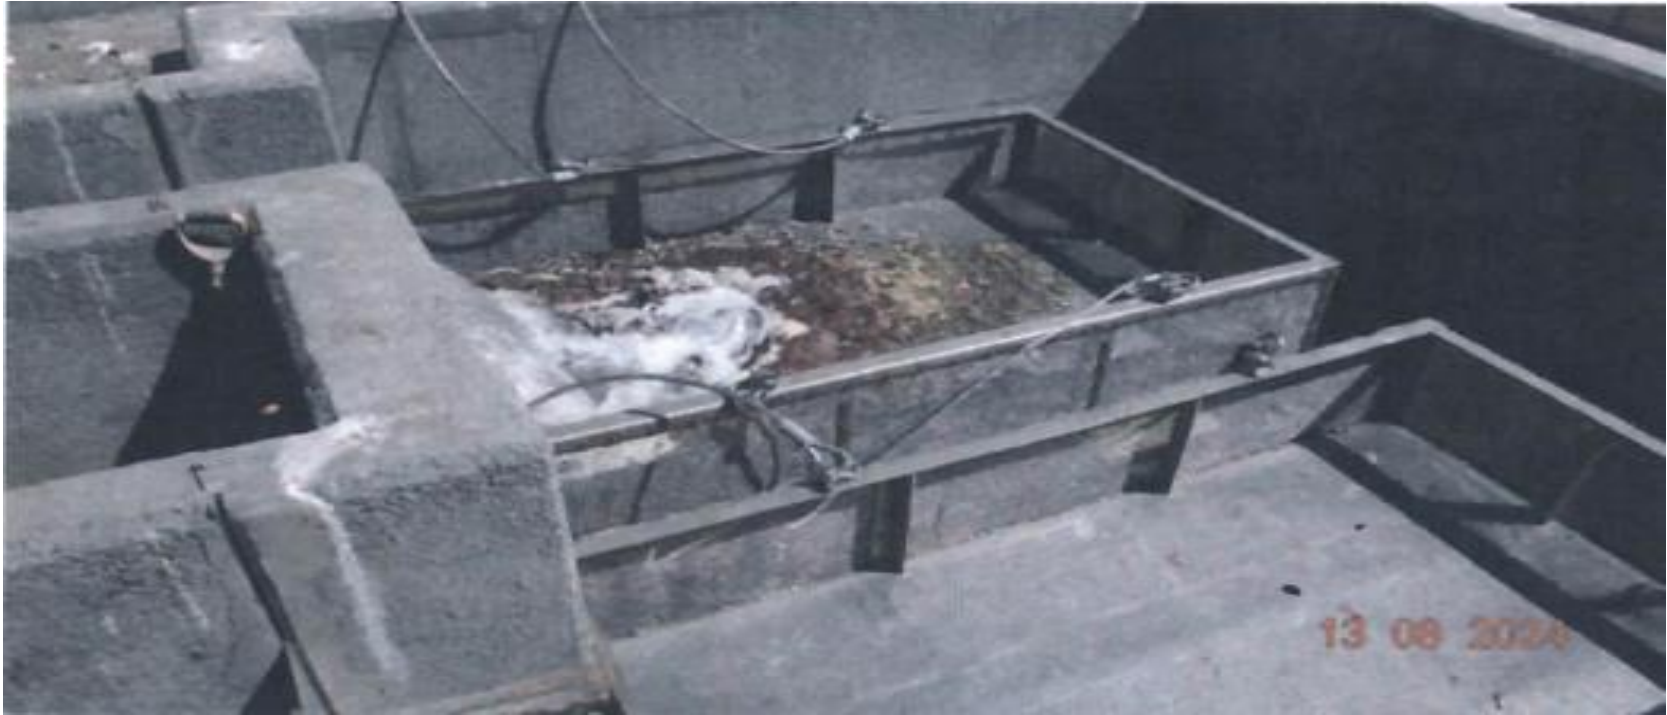
Registro 3.

- Con respecto al considerando 7.1.1.1 f.1 de la RCA N°94/2010, se constató que la materia orgánica proveniente de la captación y que es retenida por las rejillas fijas y móviles, es desplazada por una canaleta hasta un receptáculo para luego regresar el agua al sistema de captación reteniendo los orgánico en las canastillas (Registro 3).

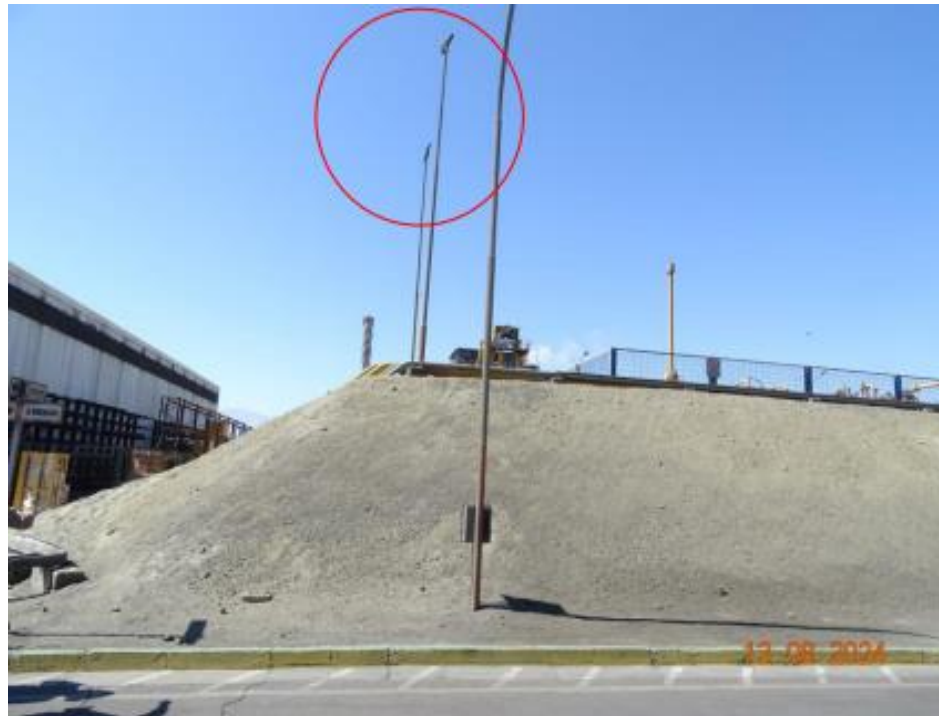
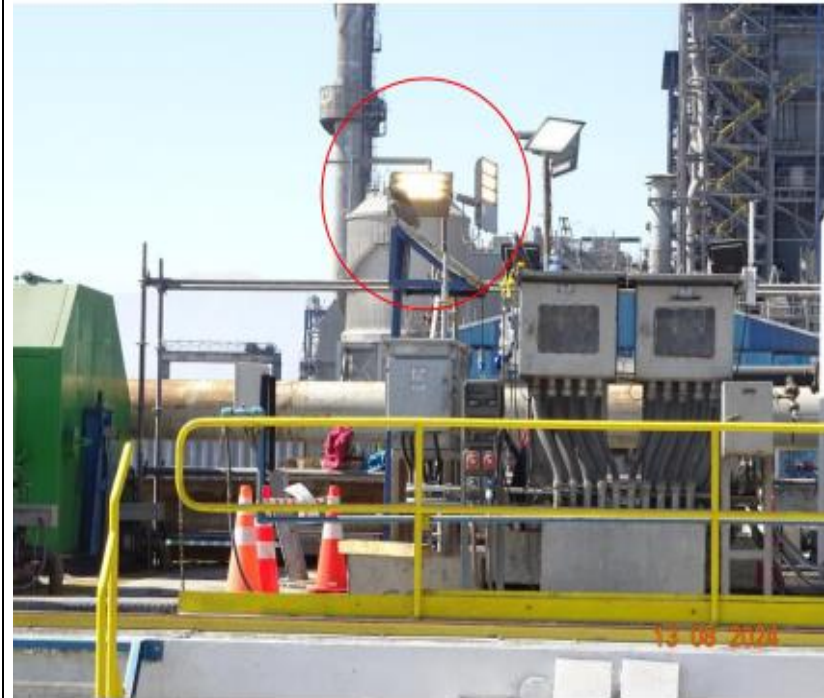
Registro 6.	Fecha: 13-08-2024		Registro 7.	Fecha: 13-08-2024	
Coordenadas UTM DATUM WGS84 HUSO 19.	Coordenada Norte: 355.473 m	Coordenada Este: 7.445.961 m	Coordenadas UTM DATUM WGS84 HUSO 19.	Coordenada Norte: 355.539 m	Coordenada Este: 7.445.953 m

Descripción del medio de prueba: En recorrido pedestre realizado por el SAG en Inspección Ambiental del 13 de agosto de 2024, se observaron luminarias apuntando sobre la horizontal.
