INFORME TÉCNICO DE FISCALIZACIÓN AMBIENTAL

COMPAÑÍA MINERA TECK CDA

DFZ-2024-2926-IV-PPDA

DICIEMBRE 2024

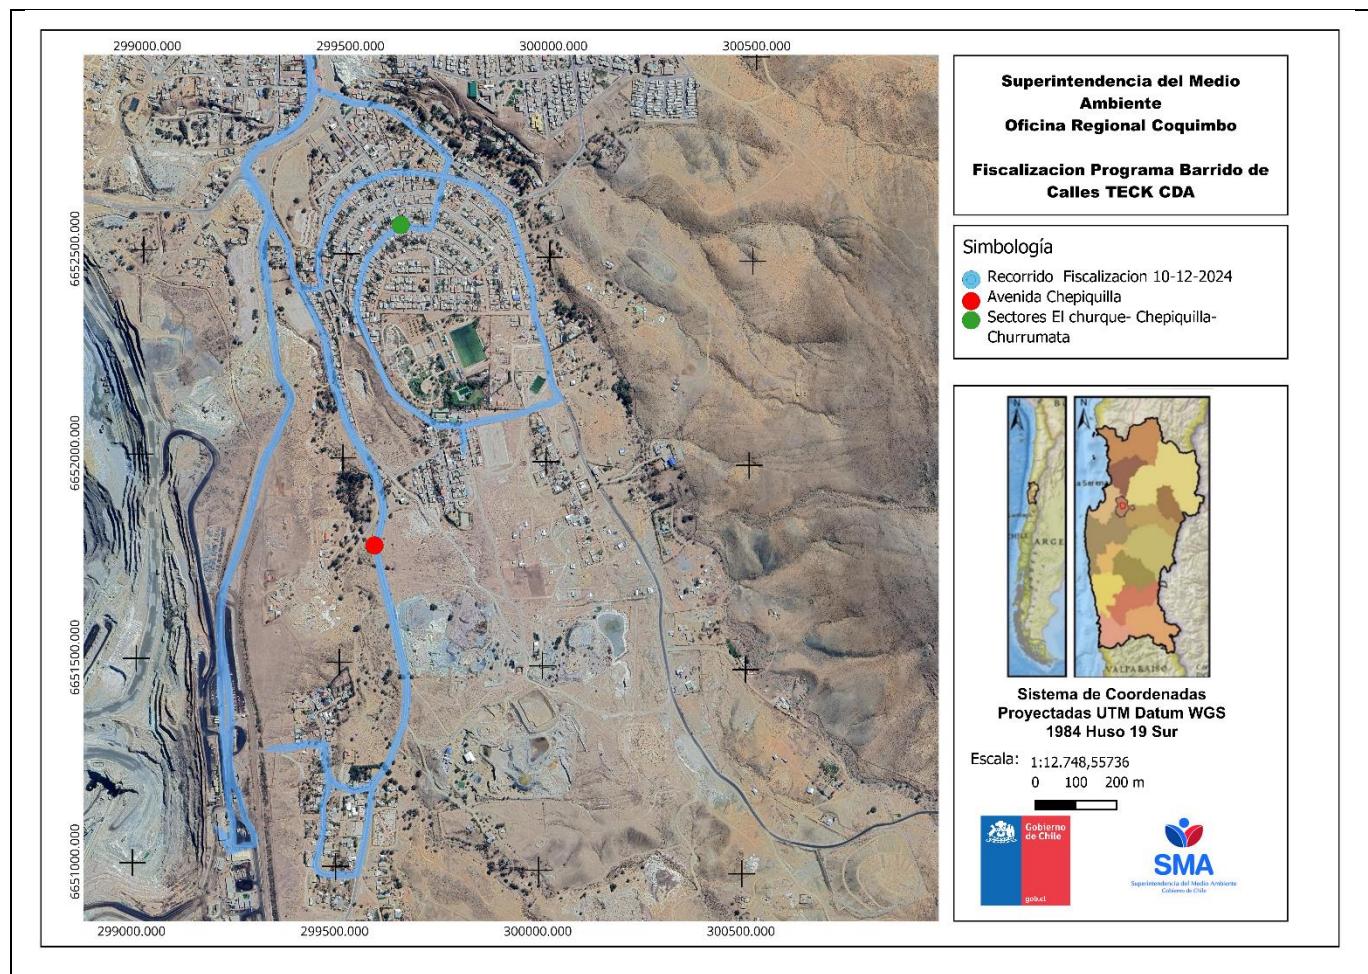
4.3.2 Esquema de recorrido

Nº de estación	Nombre/ Descripción de estación
1	Calles sector Chepiquilla, Churrumata y El churque programa barrido de calles permanente
2	Avenida Chepiquilla, programa lavado post lluvia.

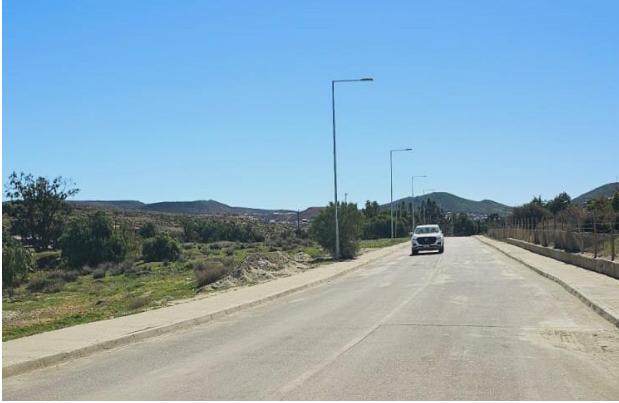
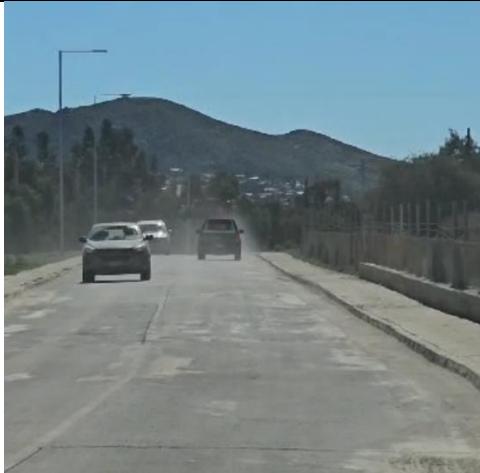
Fotografía 1.	Fecha: 26-08-2024	Fotografía 2	Fecha: 26-08-2024
Descripción del medio de prueba: Avenida Chepiqueilla, se observa material particulado sedimentado en la calzada.		Descripción del medio de prueba: Avenida Chepiqueilla, se observa que el material particulado es re suspendido con el tránsito vehicular.

- b. Respecto del material acopiado en la vereda, el titular señaló que “*En relación a los sedimentos observados en la vereda de Av. Chepiquilla, es importante precisar que su retiro es gestionado por la empresa Ambipar. Esta actividad se encontraba planificada y fue ejecutada el día 28-08-2024 de acuerdo a lo programado.*”

- d. El informe remitido por TECK señala que los trabajos en avenida Chepiquilla comenzaron una vez aprobada la carta Gantt número 5 por la Municipalidad de Andacollo y fueron ejecutados por la empresa “Transportes Huerta”. Así los trabajos en avenida Chepiquilla comenzaron el día 6 de agosto de 2024 y finalizaron el día 14 de agosto de 2024. Señala además que “*El servicio de limpieza y lavado de calles se desarrolla sin inconvenientes, sin perjuicio en el periodo comprendido entre el martes 06 y miércoles 14 de agosto de 2024, de acuerdo a carta Gantt N°5, la cual fue confeccionada posterior al evento climatológico el día 02 de agosto 2024.*

Si bien durante la actividad de fiscalización realizada por la Municipalidad de Andacollo, se observó material particulado sedimentado y acopiado en las veredas, la situación fue corregida por el titular, enviando los correspondientes registros de verificación. Por lo anterior, los resultados de las actividades de fiscalización, asociados los Instrumentos de Carácter Ambiental indicados en el punto 3, permitieron concluir que se verifica la conformidad de las materias relevantes objeto de la fiscalización.

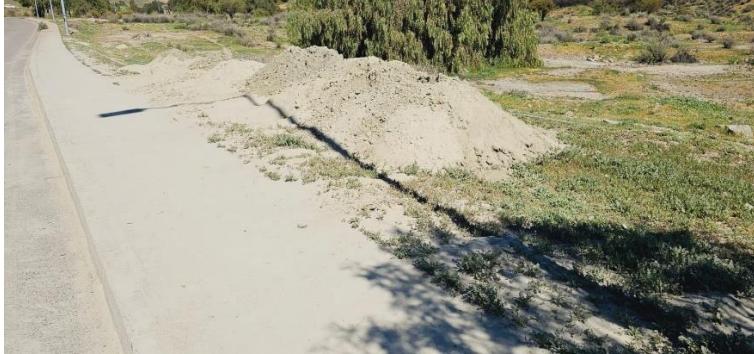
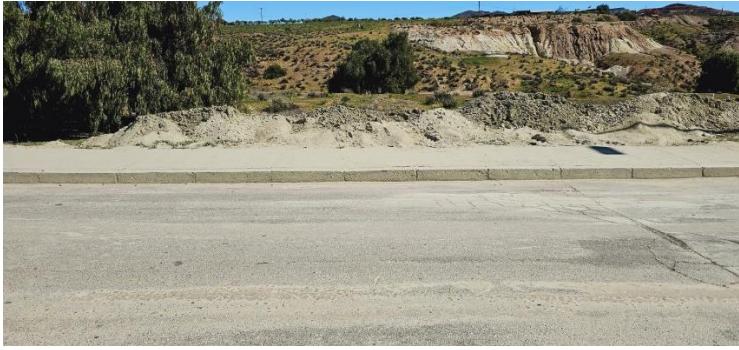
Fotografía 3.	Fecha: 26-08-2024	Fotografía 4.	Fecha: 26-08-2024
Descripción del medio de prueba: Avenida Chepiqueilla, se observa material particulado acopiado a un costado de la vereda.		Descripción del medio de prueba: Avenida Chepiqueilla, se observa material particulado acopiado a un costado de la vereda.
