INFORME TÉCNICO DE FISCALIZACIÓN AMBIENTAL

FAENA MINERA QUEBRADA BLANCA

DFZ-2024-1229-I-RCA

DICIEMBRE 2024

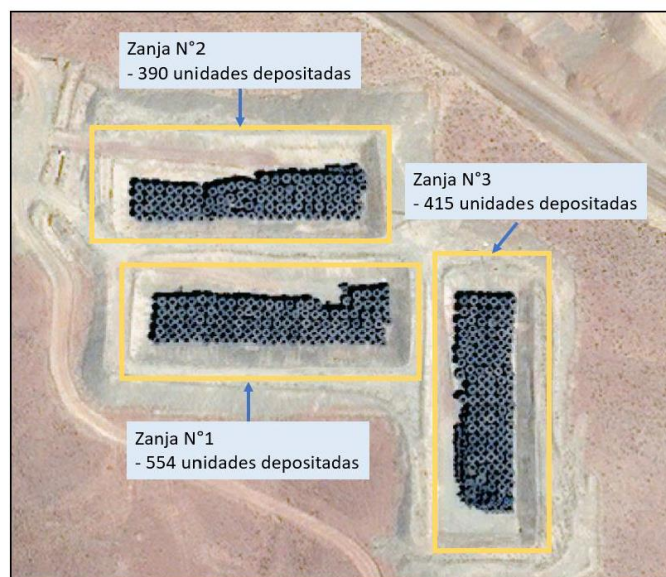
Imagen N°1: Emplazamiento de zanjas y número de neumáticos.

“En lo que respecta al inventario de neumáticos dispuestos en las 3 zanjas autorizadas mediante Resolución N°1826 con fecha 07 de octubre 2016, ello asciende a un total de 1.359 unidades de distintas dimensiones originados durante la operación de “Quebrada Blanca Fase 1”, previo a la promulgación de la Ley N°20.920 que Establece Marco para la Gestión de Residuos, la Responsabilidad Extendida del Productor (en adelante “Ley REP”), las cuales se encuentran distribuidas según se presenta en la Imagen N°1”.

2. Requerimiento: Informar plan de acción respecto de la disposición final de los neumáticos dispuestos en sector denominado como Estación N°1.

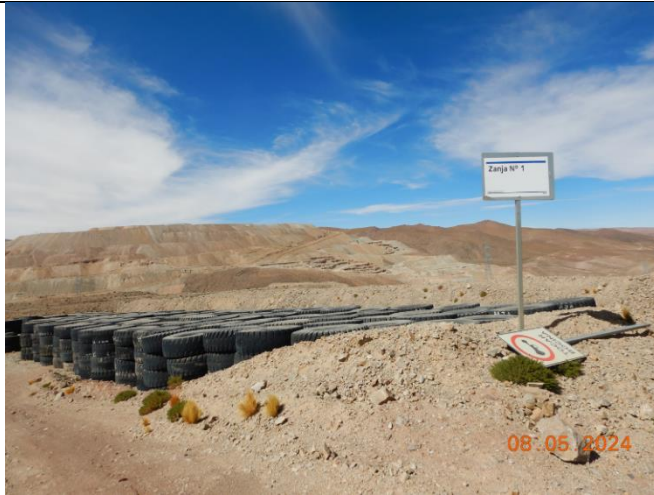
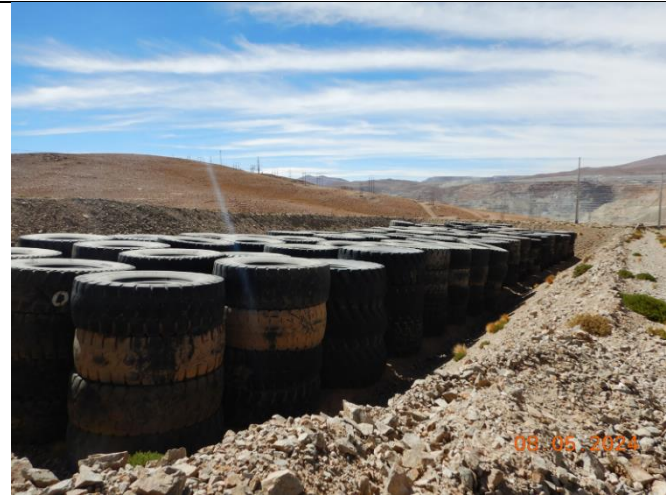
Fotografía 2.	Fecha: 08-05-2024		Fotografía 3	Fecha: 08-05-2024	
----------------------	--------------------------	--	---------------------	--------------------------	--

Descripción del medio de prueba: Estación N°1 Zanjas de Neumáticos	Descripción del medio de prueba: Estación N°1 Zanjas de Neumáticos
---	---

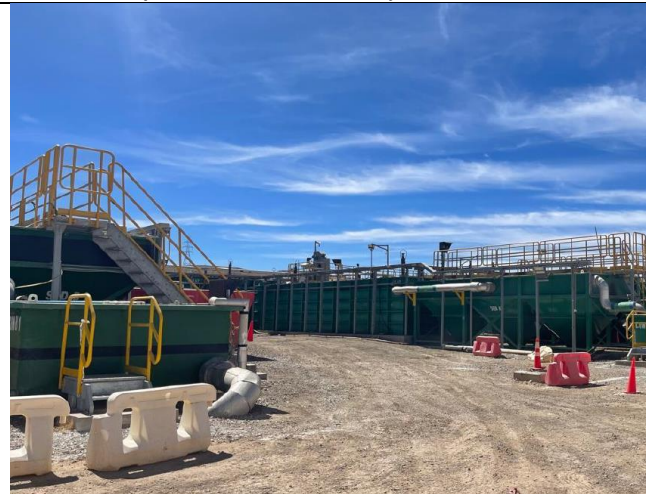
Fotografía 4.	Fecha: 08-05-2024		Fotografía 5.	Fecha: 08-05-2024	
----------------------	--------------------------	--	----------------------	--------------------------	--

Se visitó el lugar donde se ubica la PTAS Concentradores (Fotografías 5 a la 9), de acuerdo con la RCA 74/2018, en coordenadas UTM WGS 84 H19S; E: 517.054,14; N: 7.677.188,44.

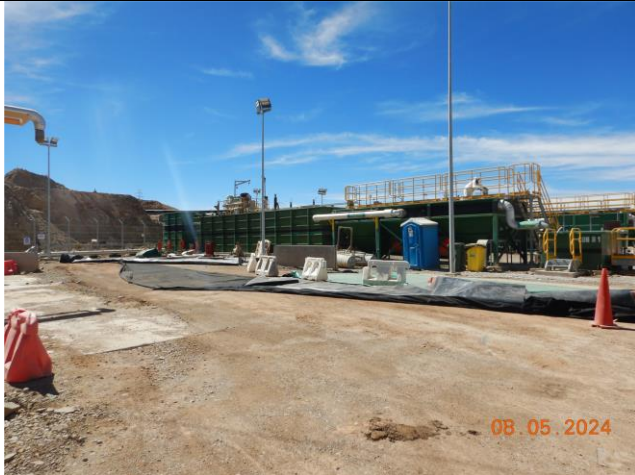
Fotografía 6.	Fecha: 08-05-2024		Fotografía 7	Fecha: 08-05-2024	
Coordenadas UTM DATUM WGS84 HUSO 19S	Norte: 7.677.188	Este: 517.054	Coordenadas UTM DATUM WGS84 HUSO 19S	Norte: 7.677.188	Este: 517.054
Descripción del medio de prueba: Estación N°2 PTAS Concentradores (RCA 74/2018)			Descripción del medio de prueba: Estación N°2 PTAS Concentradores (RCA 74/2018). sector con almacenamiento de residuos peligrosos y sustancias peligrosas.

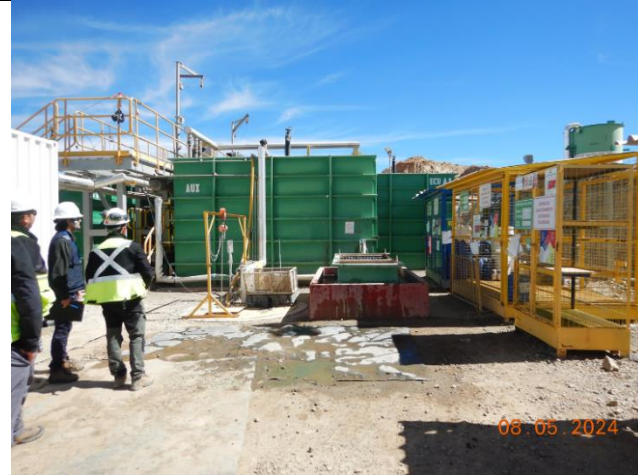
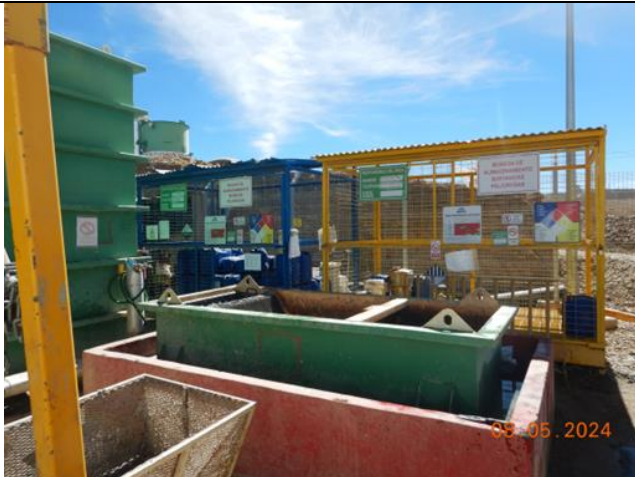
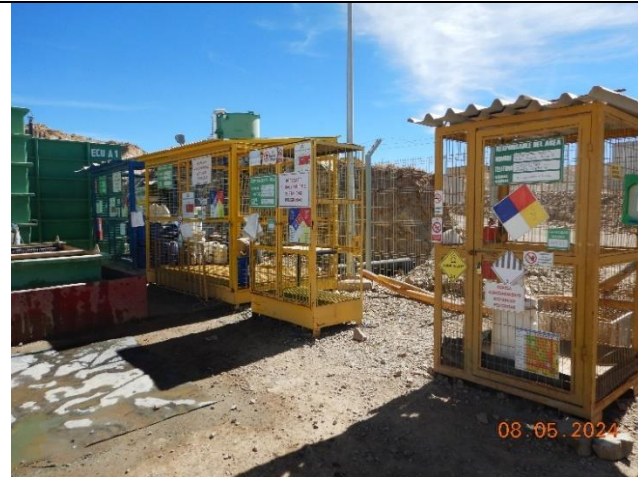
Se constató la existencia de un sector con almacenamiento de residuos peligrosos y sustancias peligrosas. Se verificó su etiquetado y las condiciones de almacenamiento (Fotografías 7, 8 y 9).

Fotografía 8.	Fecha: 08-05-2024		Fotografía 9.	Fecha: 08-05-2024	
Coordenadas UTM DATUM WGS84 HUSO 19S	Norte: 7.677.188	Este: 517.054	Coordenadas UTM DATUM WGS84 HUSO 19S	Norte: 7.677.188	Este: 517.054
Descripción del medio de prueba: Estación N°2 PTAS Concentradores (RCA 74/2018). sector con almacenamiento de residuos peligrosos y sustancias peligrosas.			Descripción del medio de prueba: Estación N°2 PTAS Concentradores (RCA 74/2018). sector con almacenamiento de residuos peligrosos y sustancias peligrosas.

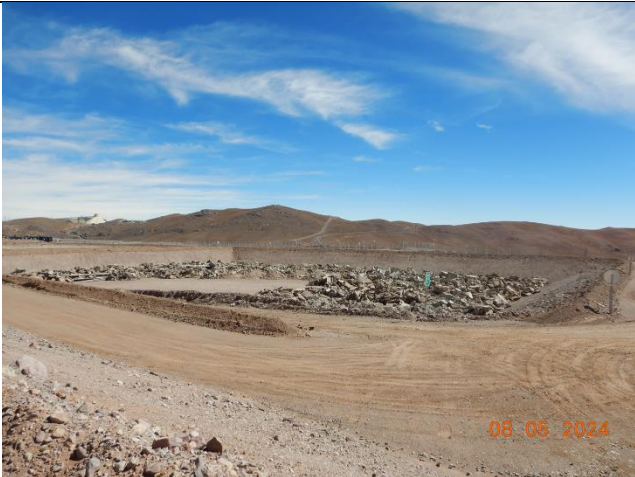
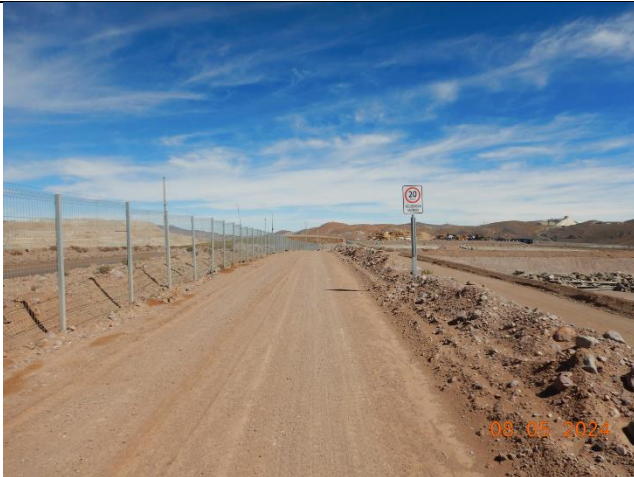
Se visitó sector de disposición de residuos de construcción (Fotografías 10 a la 17) en coordenadas UTM WGS 84 H19S; E: 520.185,94; N: 7.679.912,15.

Fotografía 10.	Fecha: 08-05-2024	Fotografía 11	Fecha: 08-05-2024
Coordenadas UTM DATUM WGS84 HUSO 19S	Norte: 7.679.912	Este: 520.185	Coordenadas UTM DATUM WGS84 HUSO 19S
Coordenadas UTM DATUM WGS84 HUSO 19S	Norte: 7.679.912	Este: 520.185	Coordenadas UTM DATUM WGS84 HUSO 19S
Coordenadas UTM DATUM WGS84 HUSO 19S	Norte: 7.679.912	Este: 520.185	Coordenadas UTM DATUM WGS84 HUSO 19S
Descripción del medio de prueba: Estación N°3 Zanja de residuos de construcción (escombros).		Descripción del medio de prueba: Estación N°3 Zanja de residuos de construcción (escombros).

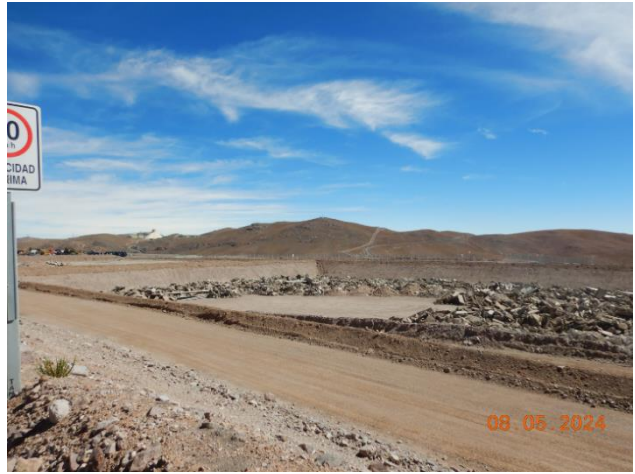
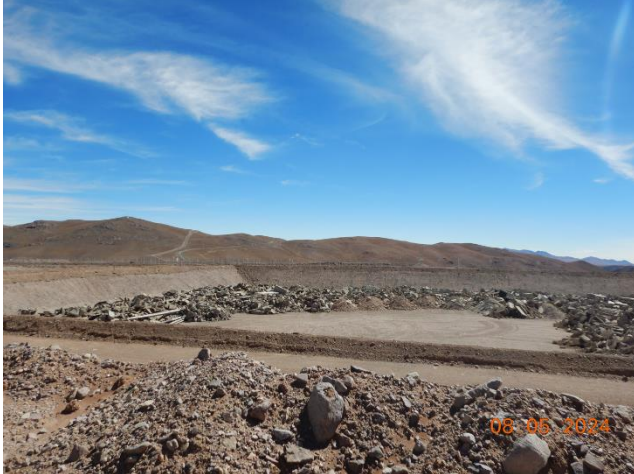
Descripción del medio de prueba: Estación N°3 Zanja de residuos de construcción (escombros).		Descripción del medio de prueba: Estación N°3 Zanja de residuos de construcción (escombros).

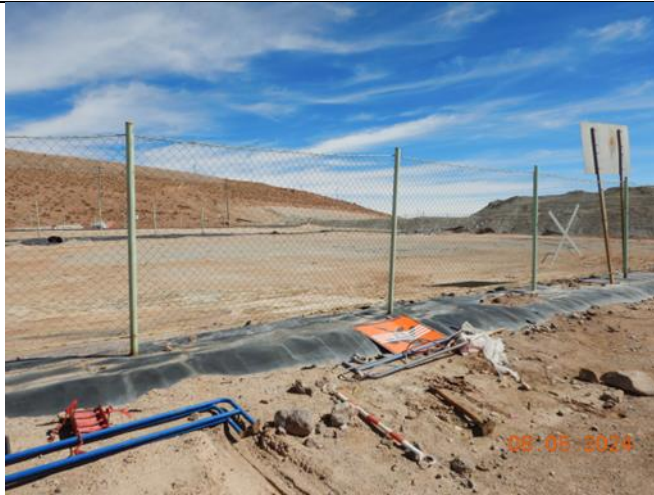
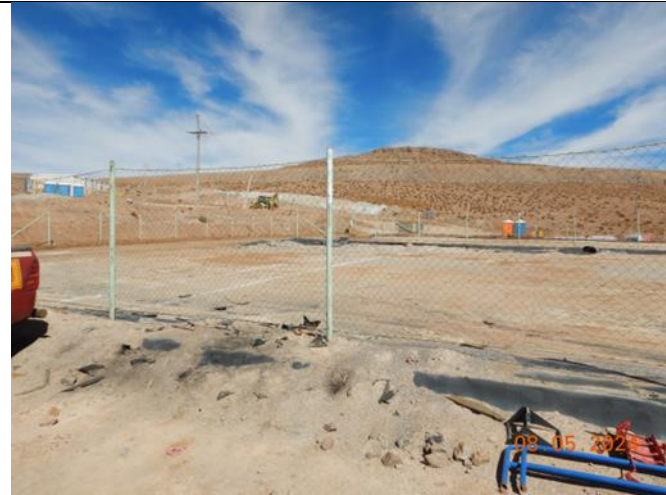
Fotografía 18.	Fecha: 08-05-2024	Fotografía 19	Fecha: 08-05-2024
-----------------------	--------------------------	----------------------	--------------------------

En el lugar se constató terreno aledaño con cierre perimetral y carpeta HDPE que, según lo señalado por el personal de la empresa, sería el terreno donde se planifica la construcción de un nuevo sitio de almacenamiento de RESPEL, que en un futuro reemplazaría al actual (Fotografías 18 y 19).

Descripción del medio de prueba: Estación N°4 Sitio de almacenamiento de RESPEL.	Descripción del medio de prueba: Estación N°4 Sitio de almacenamiento de RESPEL.
---	---

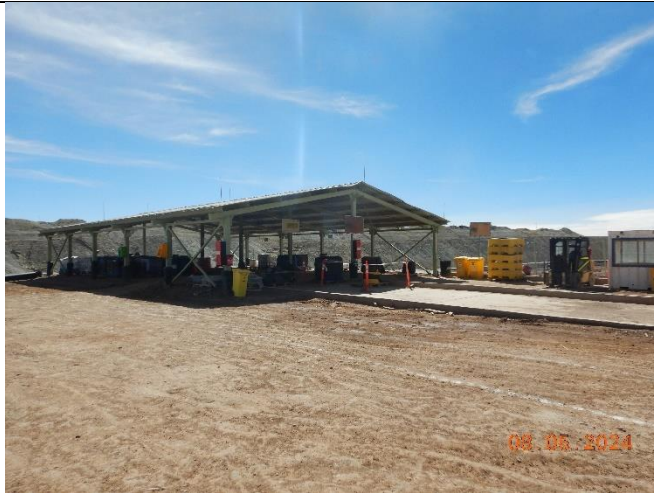
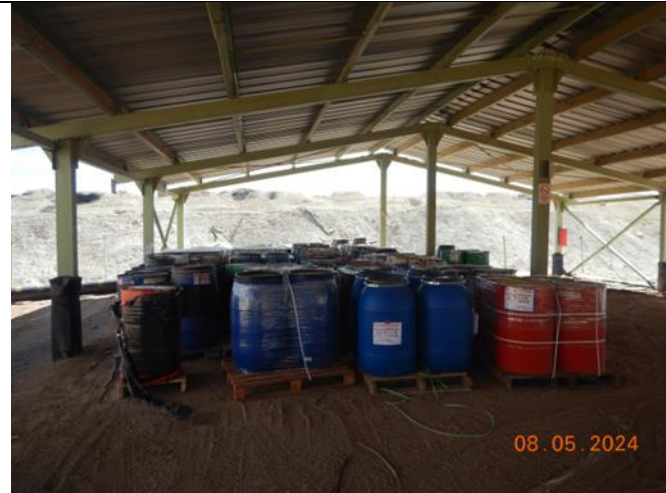
Fotografía 20.	Fecha: 08-05-2024	Fotografía 21.	Fecha: 08-05-2024
-----------------------	--------------------------	-----------------------	--------------------------

Se recorrió el sitio de almacenamiento de RESPEL en operación, constatándose los siguientes residuos peligrosos almacenados en el lugar: envases contaminados, aceites y lubricantes usados, aceite residual, sustancias corrosivas vencidas, borra de plomo, baterías en desuso, entre otros (Fotografías 20 a la 25).

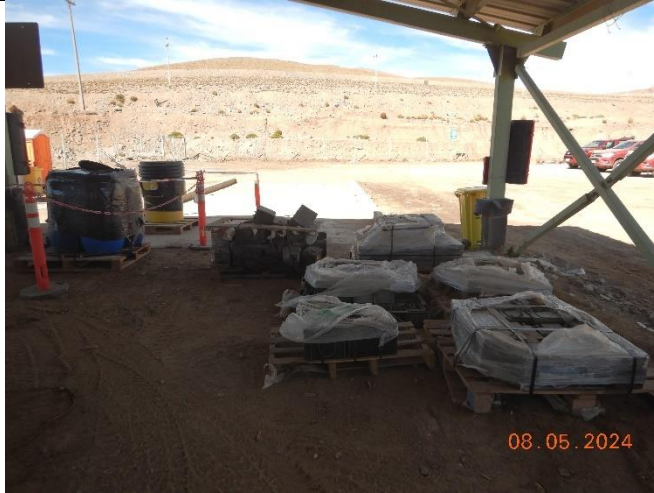
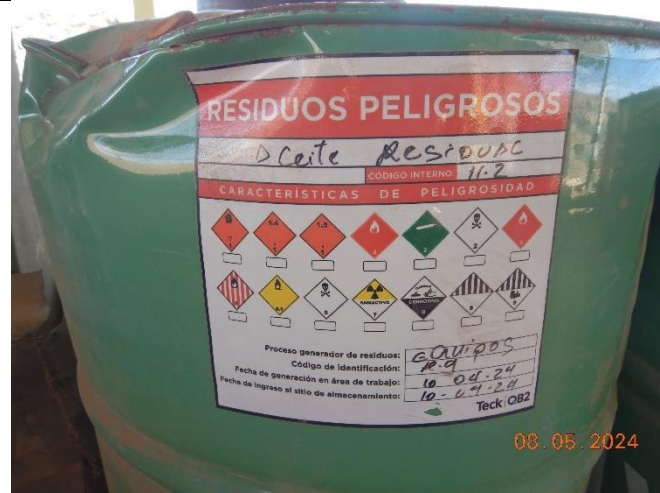
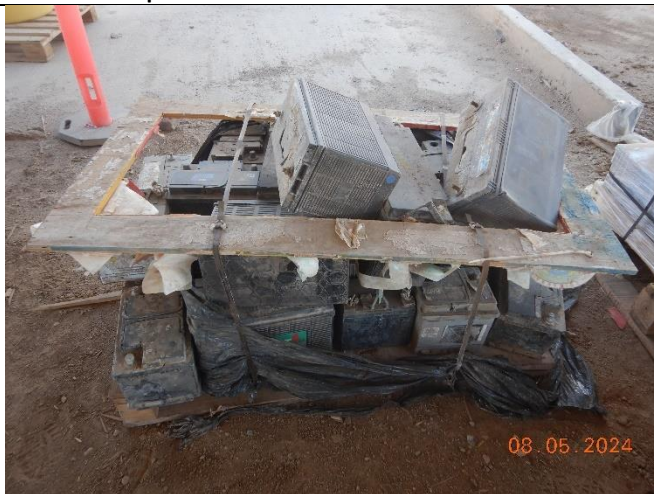
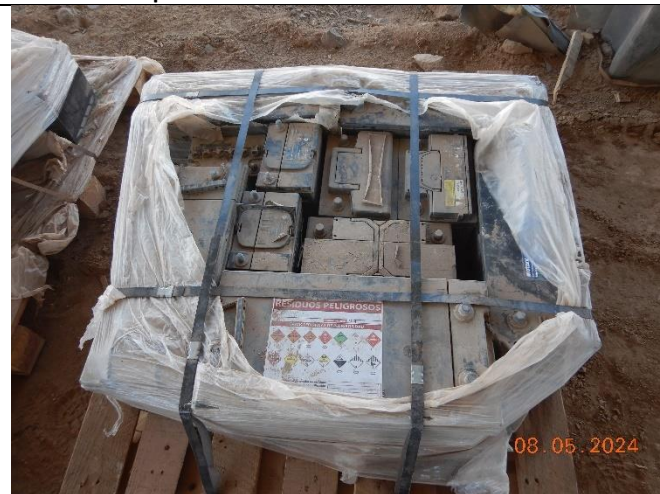
Fotografía 22.	Fecha: 08-05-2024	Fotografía 23	Fecha: 08-05-2024
-----------------------	--------------------------	----------------------	--------------------------

Descripción del medio de prueba: Estación N°4 Sitio de almacenamiento de RESP EL.	Descripción del medio de prueba: Estación N°4 Sitio de almacenamiento de RESP EL.
--	--

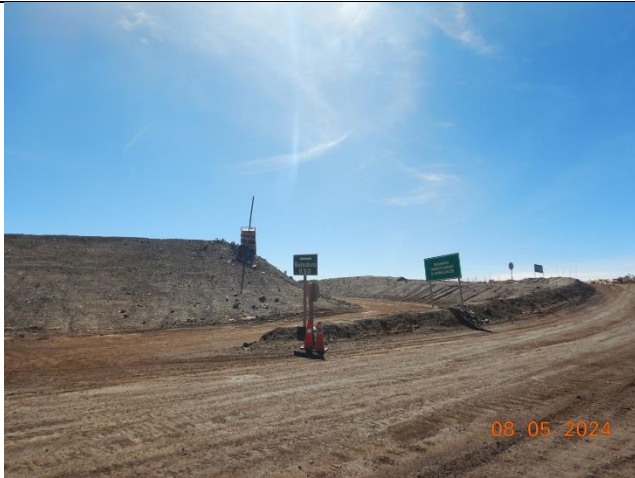
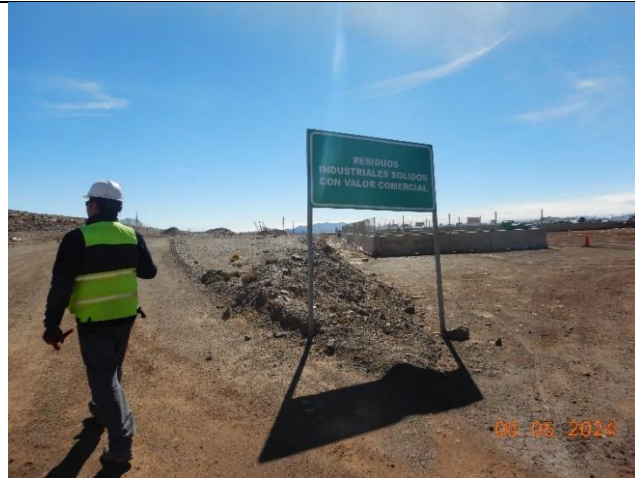
Fotografía 26.	Fecha: 08-05-2024	Fotografía 27	Fecha: 08-05-2024
-----------------------	--------------------------	----------------------	--------------------------

Descripción del medio de prueba: Estación N°5 Centro de Manejo de Residuos Sólidos (CMRS).	Descripción del medio de prueba: Estación N°5 Centro de Manejo de Residuos Sólidos (CMRS).
---	---

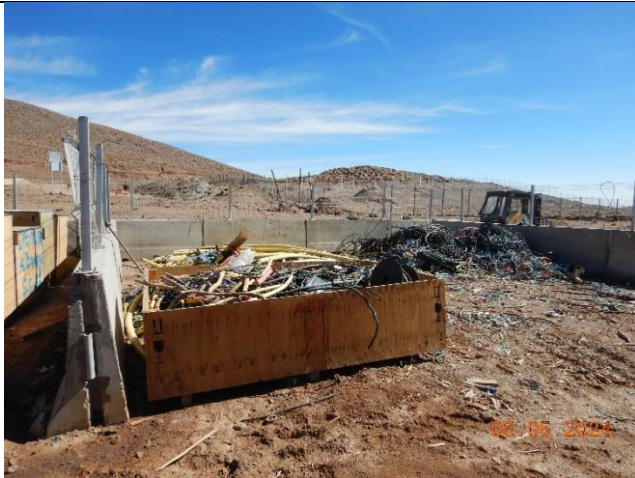
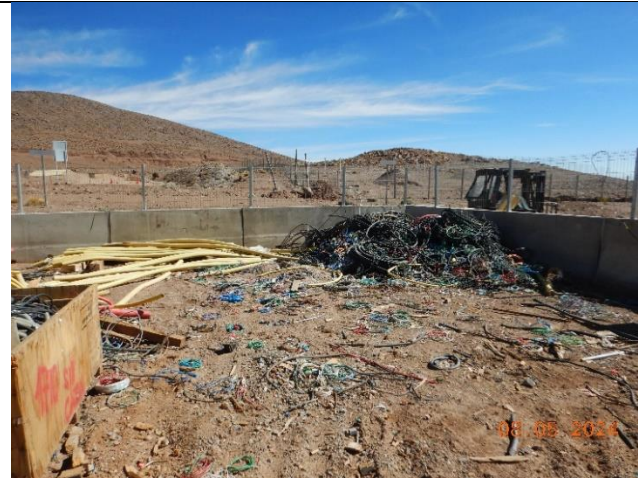
Fotografía 30.	Fecha: 08-05-2024	Fotografía 31	Fecha: 08-05-2024
Coordenadas UTM DATUM WGS84 HUSO 19S	Norte: 7.676.952 Este: 523.510	Coordenadas UTM DATUM WGS84 HUSO 19S	Norte: 7.676.952 Este: 523.510
Descripción del medio de prueba: Estación N°5 Centro de Manejo de Residuos Sólidos (CMRS)		Descripción del medio de prueba: Estación N°5 Centro de Manejo de Residuos Sólidos (CMRS)

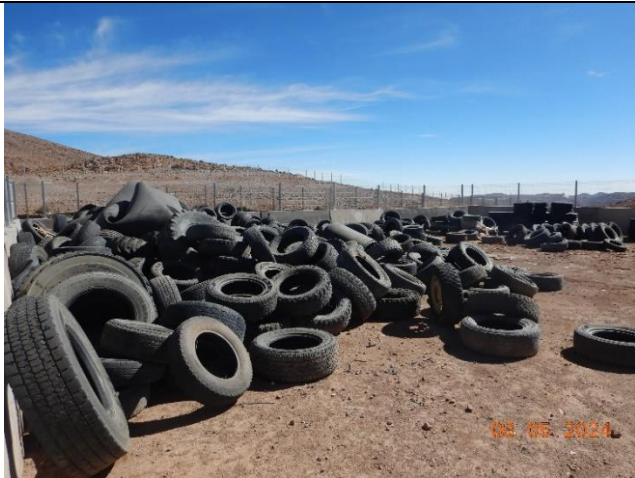
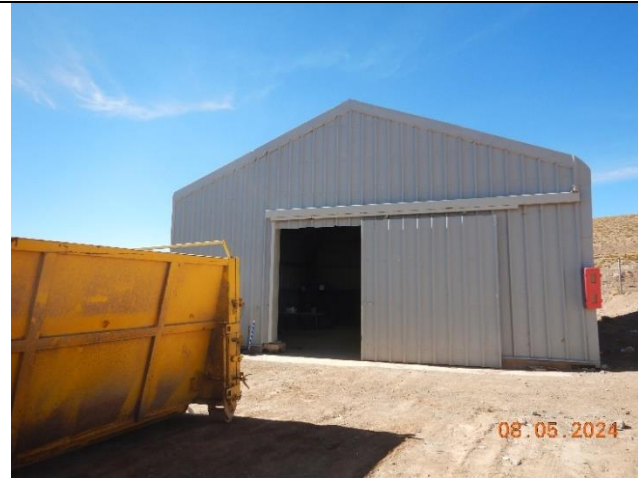
Fotografía 32.	Fecha: 08-05-2024	Fotografía 33.	Fecha: 08-05-2024
Coordenadas UTM DATUM WGS84 HUSO 19S	Norte: 7.676.952 Este: 523.510	Coordenadas UTM DATUM WGS84 HUSO 19S	Norte: 7.676.952 Este: 523.510
Descripción del medio de prueba: Estación N°5 Centro de Manejo de Residuos Sólidos (CMRS)		Descripción del medio de prueba: Estación N°5 Centro de Manejo de Residuos Sólidos (CMRS)

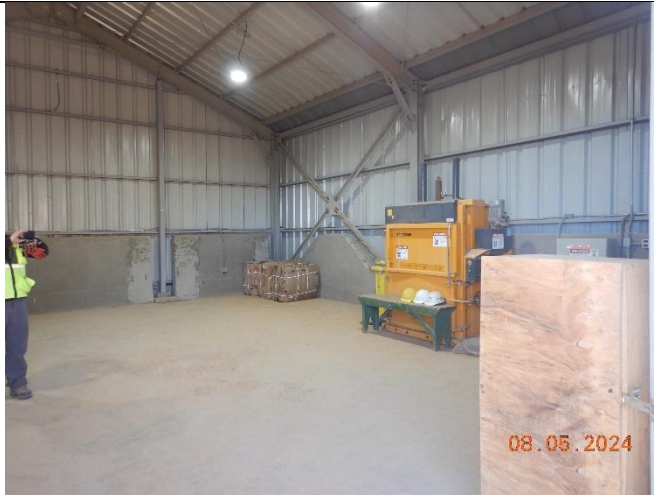
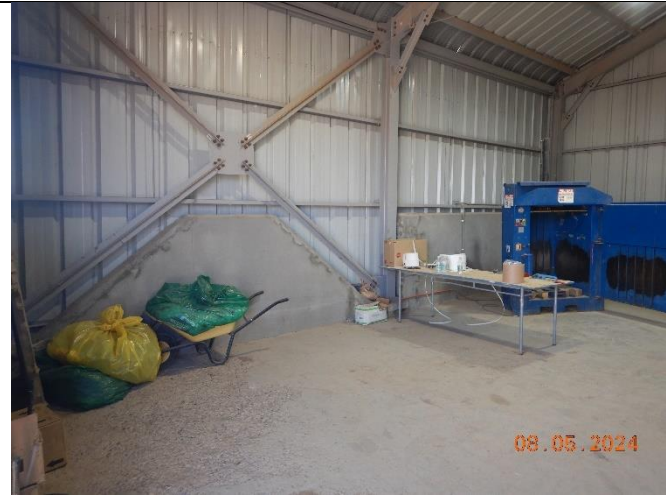
Fotografía 34.	Fecha: 08-05-2024		Fotografía 35	Fecha: 08-05-2024	
Coordenadas UTM DATUM WGS84 HUSO 19S	Norte: 7.676.952	Este: 523.510	Coordenadas UTM DATUM WGS84 HUSO 19S	Norte: 7.676.952	Este: 523.510
Descripción del medio de prueba: Estación N°5 Centro de Manejo de Residuos Sólidos (CMRS)			Descripción del medio de prueba: Estación N°5 Centro de Manejo de Residuos Sólidos (CMRS)

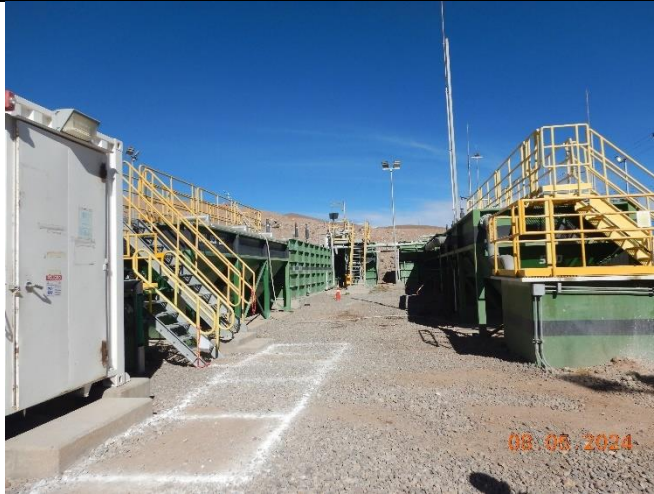
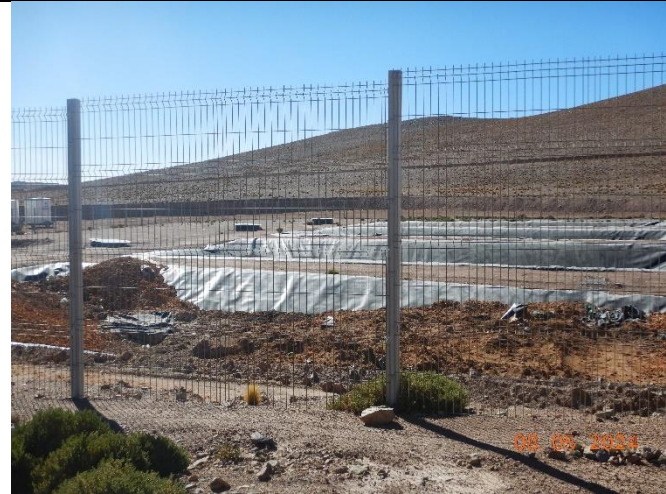
Se visitó PTAS campamento Tambo-Tarapacá (Fotografías 36 a la 41) en coordenadas UTM WGS 84 H19S; E: 523.091,67; N: 7.679.266,34.

Fotografía 36.	Fecha: 08-05-2024		Fotografía 37.	Fecha: 08-05-2024	
Coordenadas UTM DATUM WGS84 HUSO 19S	Norte: 7.679.266	Este: 523.091	Coordenadas UTM DATUM WGS84 HUSO 19S	Norte: 7.679.266	Este: 523.091
Descripción del medio de prueba: Estación N°6 PTAS Tambo-Tarapacá			Descripción del medio de prueba: Estación N°6 PTAS Tambo-Tarapacá

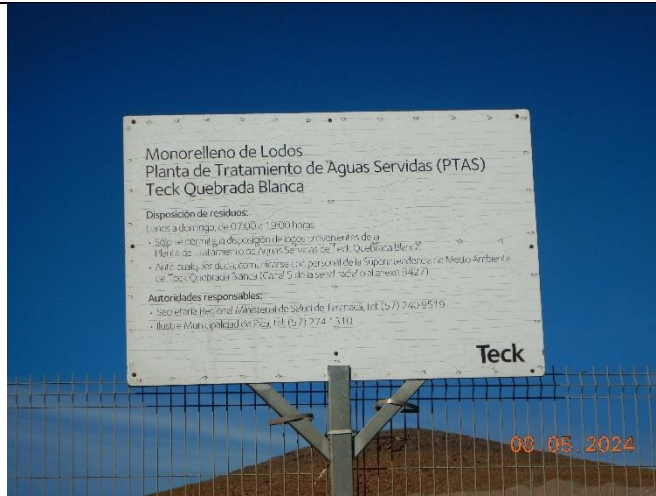
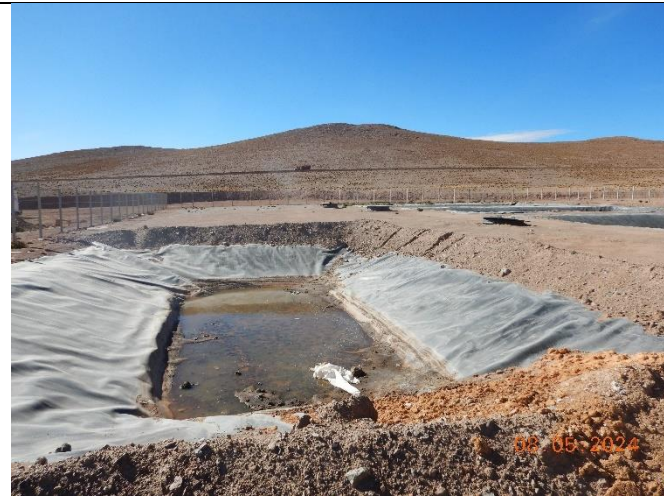
Fotografía 38.	Fecha: 08-05-2024	Fotografía 39	Fecha: 08-05-2024
-----------------------	--------------------------	----------------------	--------------------------

Descripción del medio de prueba: Estación N°6 PTAS Tambo-Tarapacá	Descripción del medio de prueba: Estación N°6 PTAS Tambo-Tarapacá
--	--
