INFORME TÉCNICO DE FISCALIZACIÓN AMBIENTAL

NORMA DE EMISIÓN

LLACOLÉN CLUB

DFZ-2024-2623-II-NE

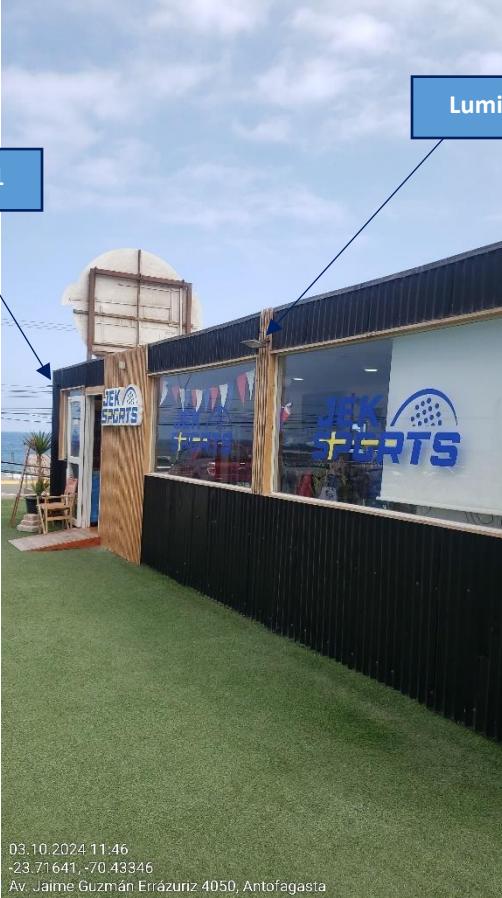
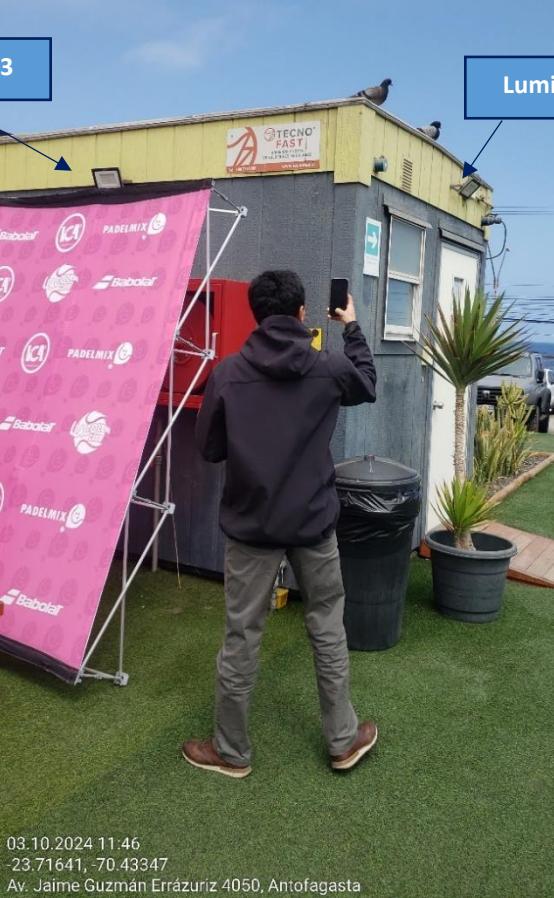
<div style="display: flex; justify-content: space-around; align-items: center;"> <div style="text-align: center;"> <p>Luminaria 1</p> </div> <div style="text-align: center;"> <p>Luminaria 2</p> </div> </div> <p>03.10.2024 11:46 -23.71641, -70.43346 Av. Jaime Guzmán Errázuriz 4050, Antofagasta</p>

<div style="display: flex; justify-content: space-around; align-items: center;"> <div style="text-align: center;"> <p>Luminaria 3</p> </div> <div style="text-align: center;"> <p>Luminaria 4</p> </div> </div> <p>03.10.2024 11:46 -23.71641, -70.43347 Av. Jaime Guzmán Errázuriz 4050, Antofagasta</p>	
Fotografía 1	Fecha: 03/10/2024	Fotografía 2	Fecha: 03/10/2024
Coordenadas UTM Datum WGS84 Huso 19	Norte: Este:	Coordenadas UTM Datum WGS84 Huso 19	Norte: Este:
Descripción del medio de prueba: Luminarias (1 y 2) de tipo "Foco LED proyector", ubicadas en tienda deportiva "Jek Sports".		Descripción del medio de prueba: Luminarias (3 y 4) del tipo "Foco LED proyector", ubicadas en la parte superior del baño para personas con capacidad reducida, frente a tienda "Jek Sports".

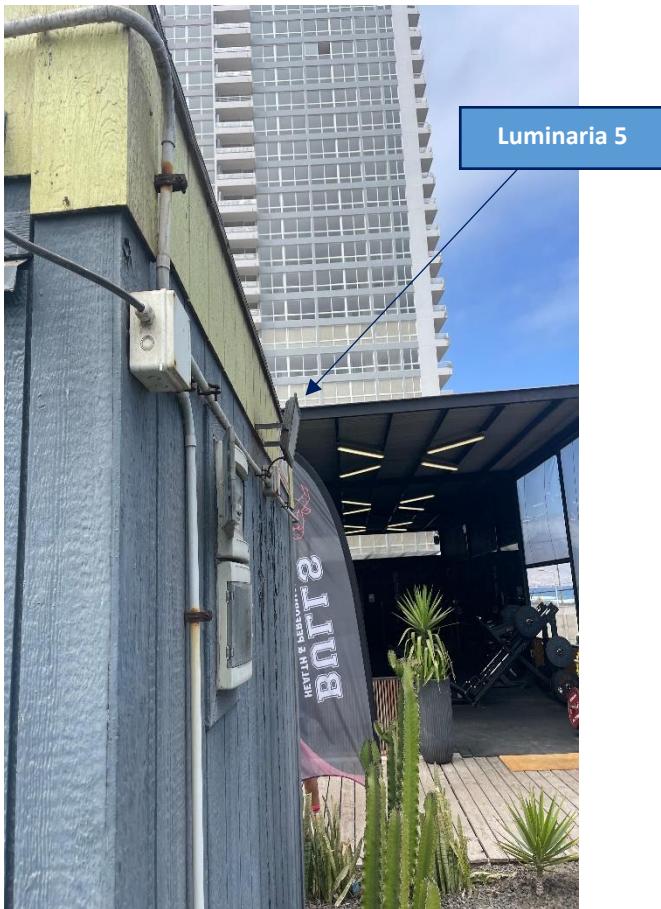
Fotografía 3

Luminaria (5) del tipo "Foco LED proyector", ubicada en la parte superior del baño para personas con capacidad reducida, frente a tienda "Jek Sports".

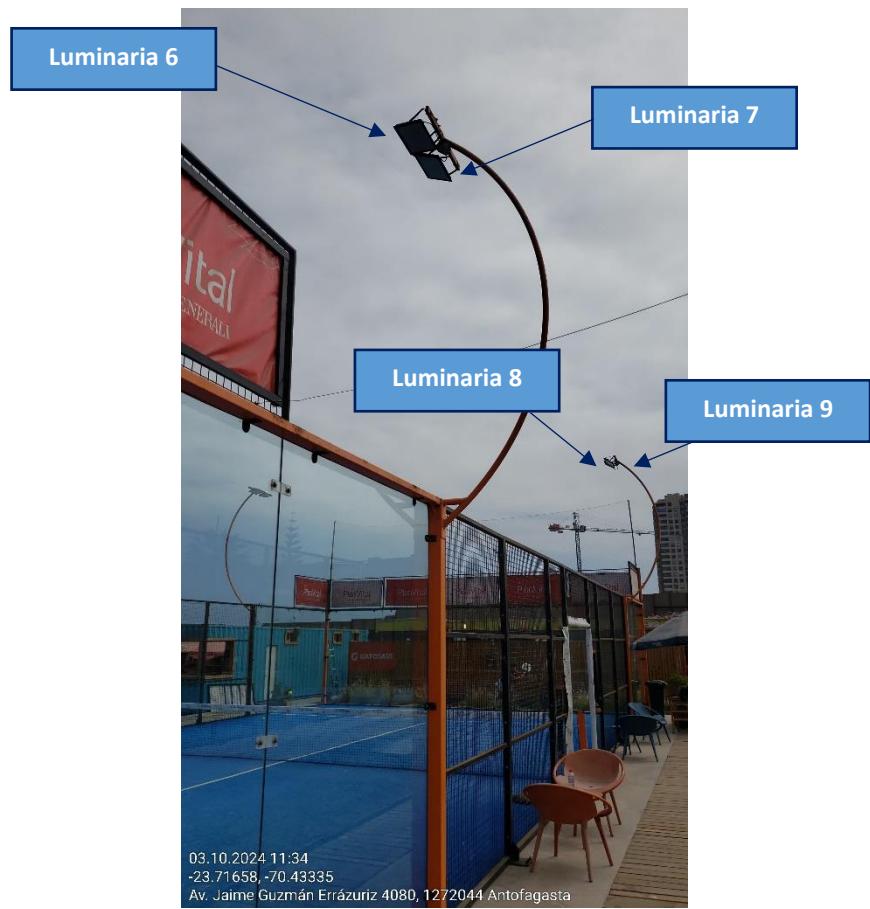
Fotografía 4

Luminarias (6, 7, 8 y 9) del tipo "Foco LED", ubicadas en cada una de las canchas de pádel, fue posible constatar que cada cancha cuenta con 8 luminarias de este tipo.

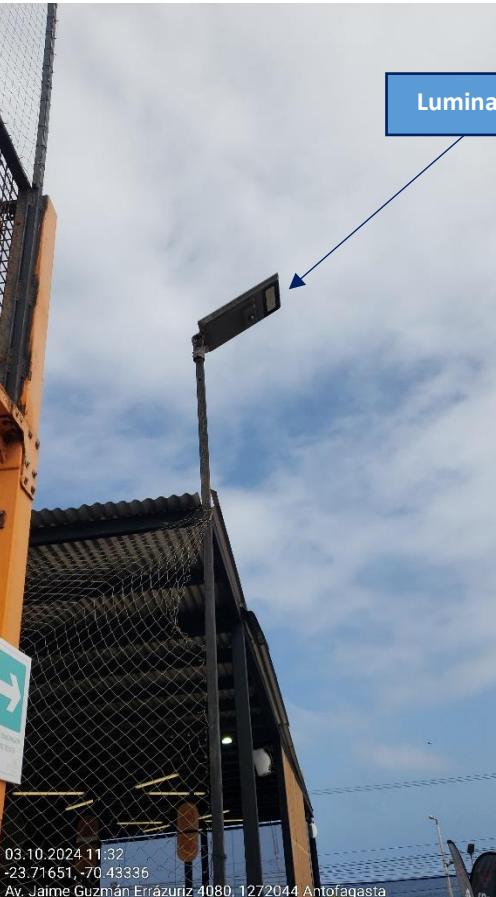
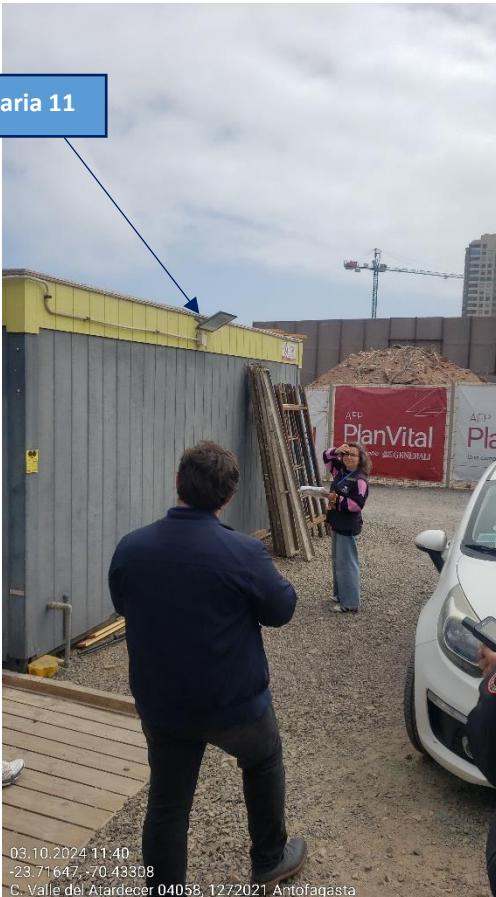
<p>Luminaria 10</p> <p>03.10.2024 11:32 -23.71651, -70.43336 Av. Jaime Guzmán Errázuriz 4080, 1272044 Antofagasta</p>

<p>Luminaria 11</p> <p>03.10.2024 11:40 -23.71647, -70.43308 C. Valle del Atardecer 04058, 1272201 Antofagasta</p>		
Fotografía 5	Fecha: 03/10/2024		Fotografía 6	Fecha: 03/10/2024	
Coordenadas UTM Datum WGS84 Huso 19	Norte:	Este:	Coordenadas UTM Datum WGS84 Huso 19	Norte:	Este:
Descripción del medio de prueba: Luminaria (10) del tipo "Foco LED Solar", ubicada en los pasillos internos del sector de las canchas de pádel, siendo un total de 4.			Descripción del medio de prueba: Luminaria (11) del tipo "Foco LED proyector", ubicada en la parte superior del área de camerines y baños del Centro Deportivo.

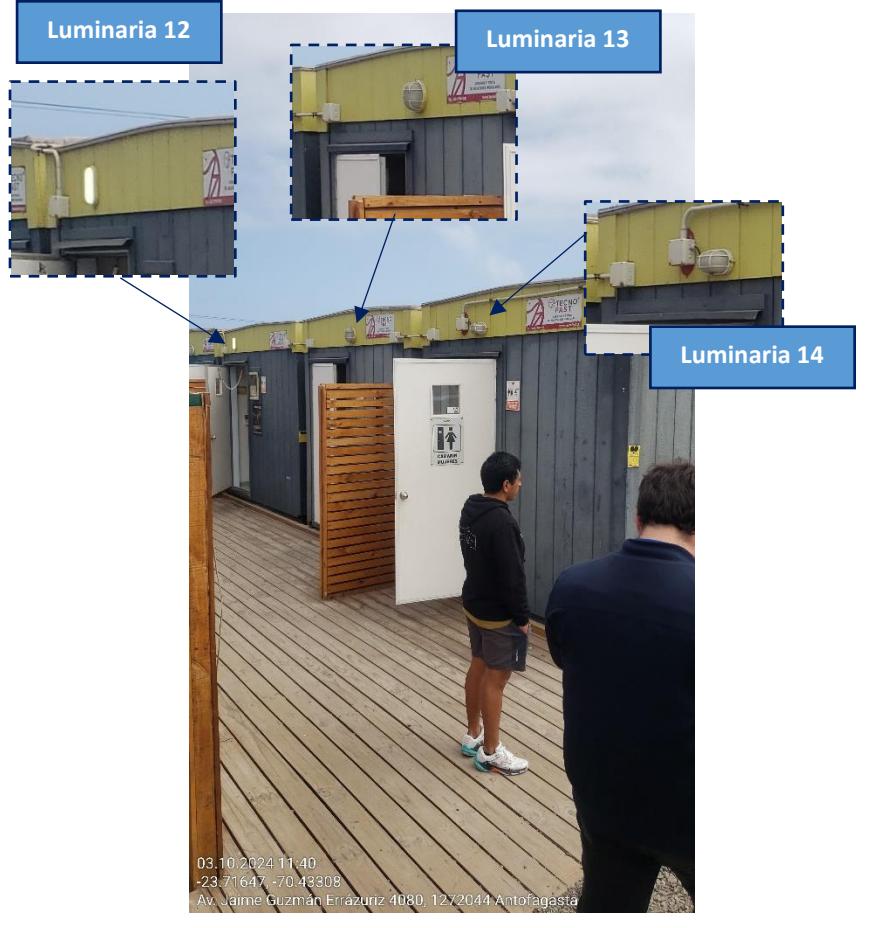
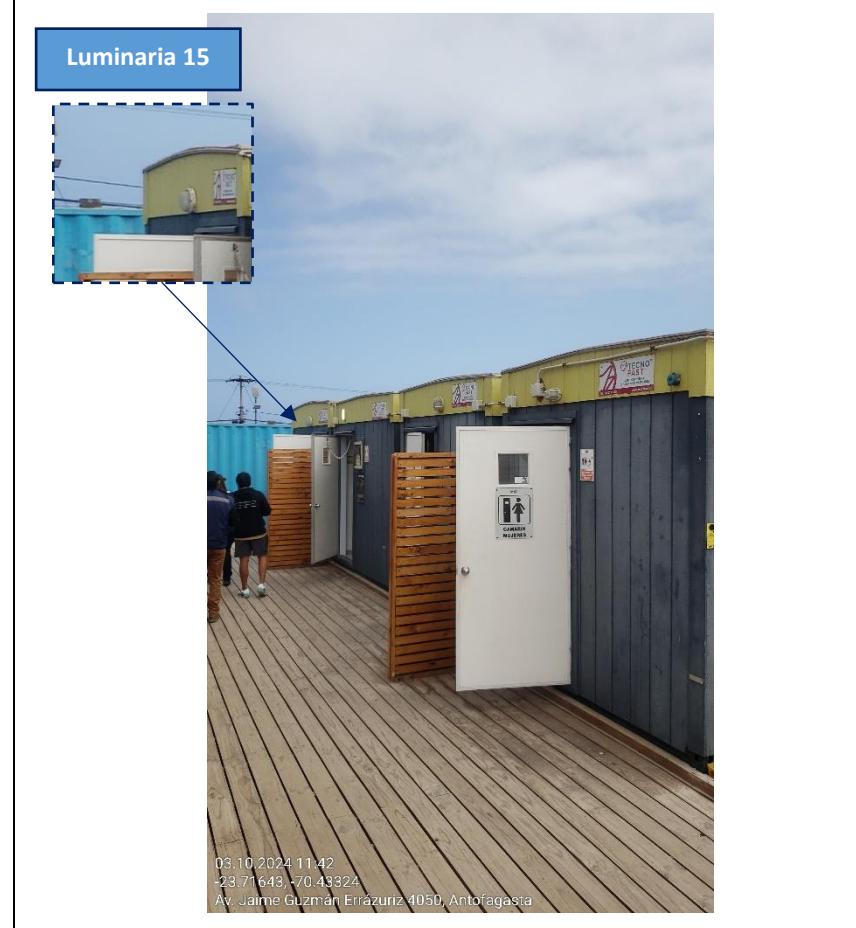
<p>Luminaria 12</p> <p>Luminaria 13</p> <p>Luminaria 14</p> <p>03.10.2024 11:40 -23.71647, -70.43308 Av. Jaime Guzmán Errázuriz 4080, 1272044 Antofagasta</p>

<p>Luminaria 15</p> <p>03.10.2024 11:42 -23.71643, -70.43324 Av. Jaime Guzmán Errázuriz 4050, Antofagasta</p>
<p>Fotografía 7</p> <p>Fecha: 03/10/2024</p> <p>Coordenadas UTM Datum WGS84 Huso 19</p> <p>Norte: Este:</p> <p>Descripción del medio de prueba: Luminarias (12, 13 y 14) del tipo "Foco Tortuga", ubicadas en la parte superior del área de camarines y baños del Centro Deportivo.</p>	<p>Fotografía 8</p> <p>Fecha: 03/10/2024</p> <p>Coordenadas UTM Datum WGS84 Huso 19</p> <p>Norte: Este:</p> <p>Descripción del medio de prueba: Luminaria (15) del tipo "Foco Tortuga", ubicada en la parte superior del área de camarines y baños del Centro Deportivo.</p>

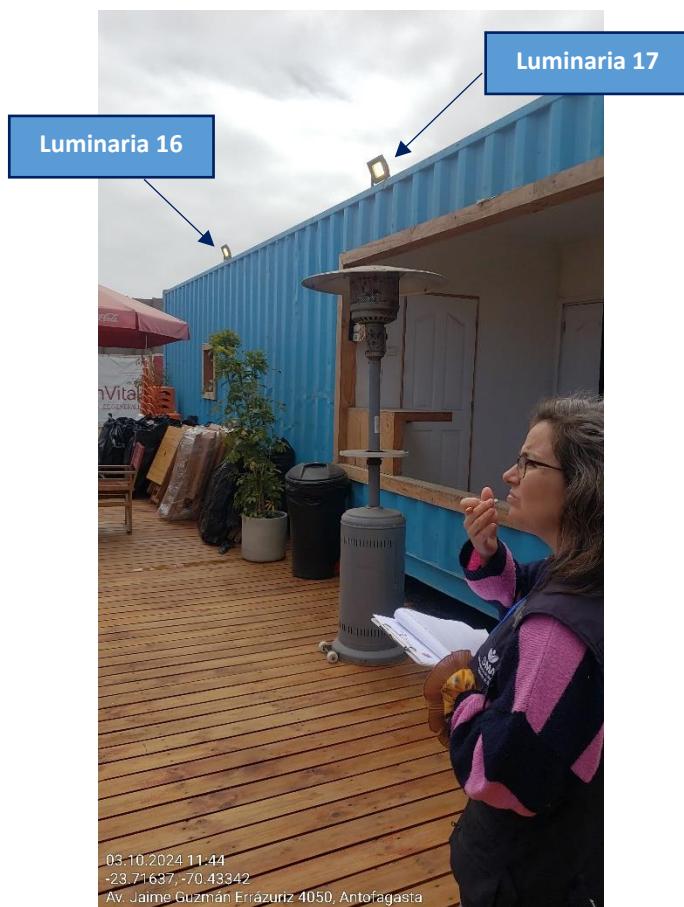
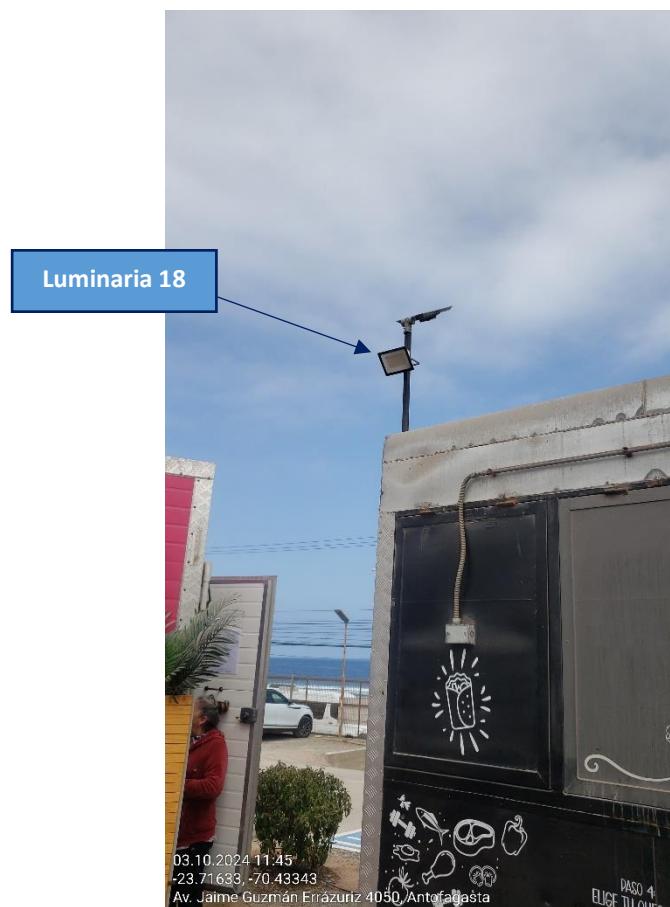
Fotografía 9	Fecha: 03/10/2024		Fotografía 10	Fecha: 03/10/2024	
Coordenadas UTM Datum WGS84 Huso 19	Norte:	Este:	Coordenadas UTM Datum WGS84 Huso 19	Norte:	Este:
Descripción del medio de prueba: Luminarias (16 y 17) del tipo "Foco LED proyector", ubicadas en la parte superior de Food Truck de color celeste.			Descripción del medio de prueba: Luminaria (18) del tipo "Foco LED proyector", ubicada en poste del tipo "Foco LED Solar", orientada hacia el centro del área de Food Truck.

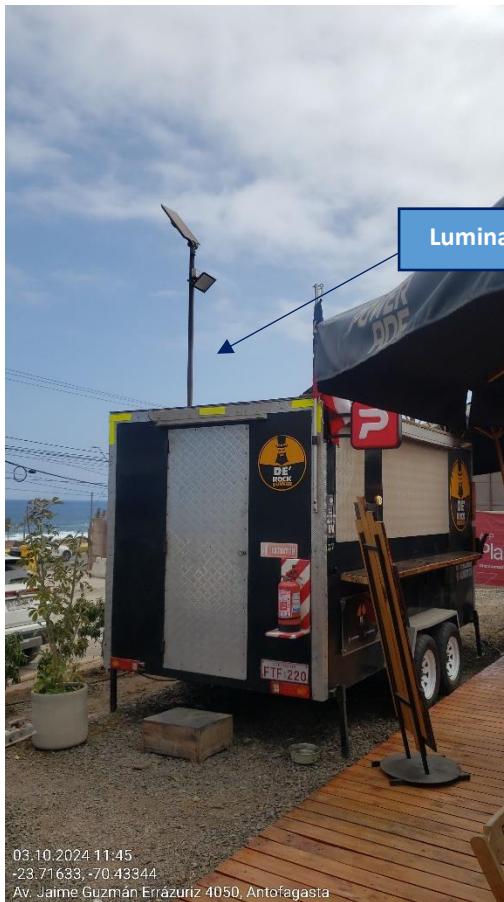
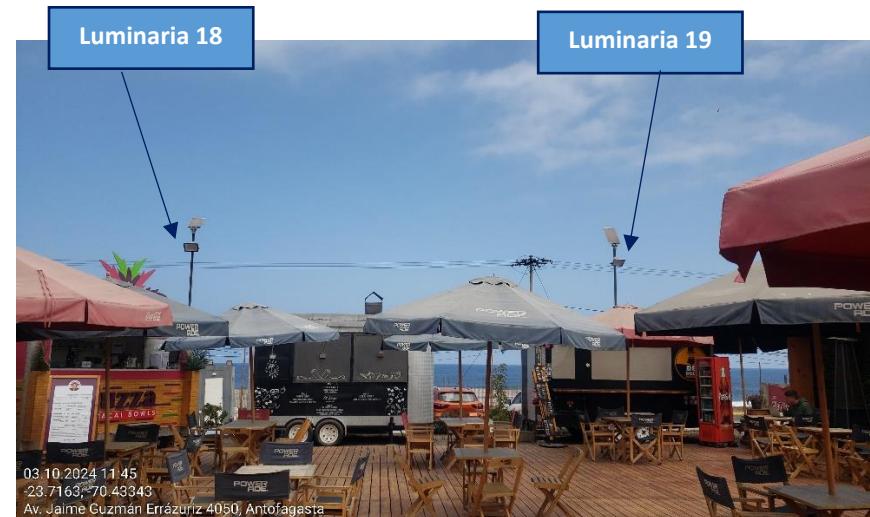
Fotografía 9	Fecha: 03/10/2024		Fotografía 10	Fecha: 03/10/2024	
Coordenadas UTM Datum WGS84 Huso 19	Norte:	Este:	Coordenadas UTM Datum WGS84 Huso 19	Norte:	Este:
Descripción del medio de prueba: Luminaria (19) del tipo "Foco LED proyector", ubicada en poste del tipo "Foco LED Solar", orientada hacia el centro del área de Food Truck.			Descripción del medio de prueba: Luminarias (18 y 19), ubicadas en el sector de Food Truck.

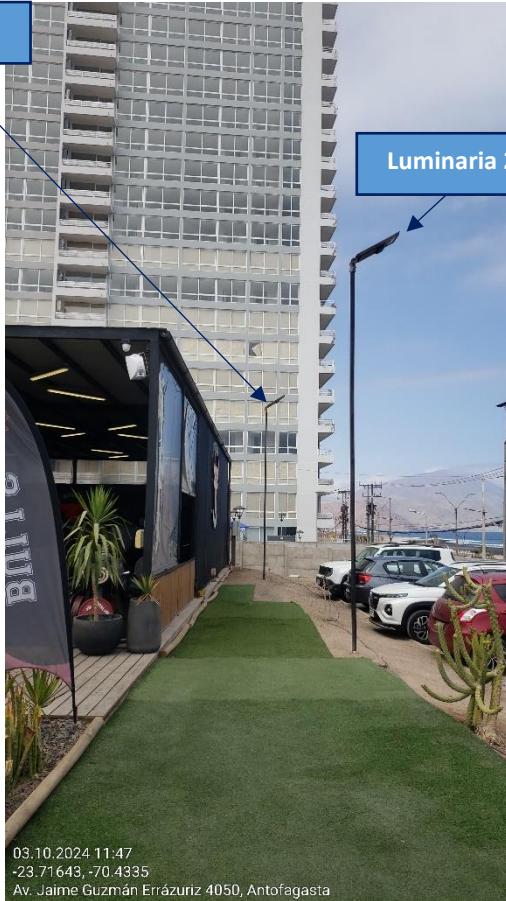
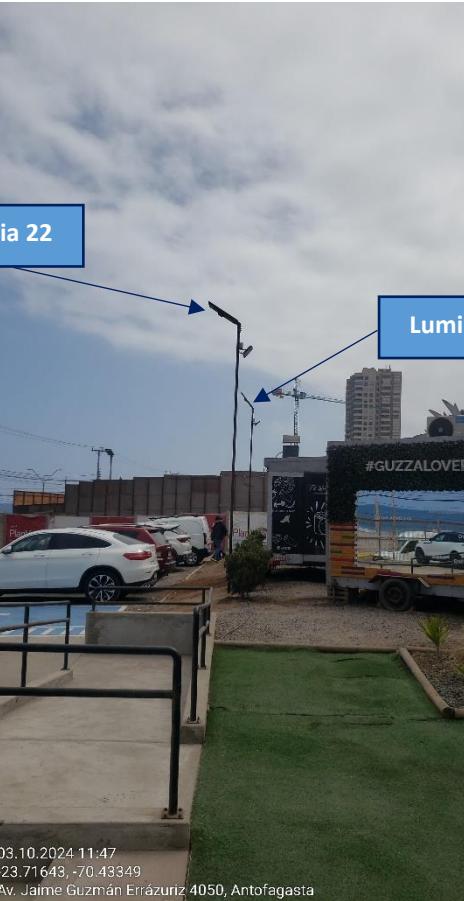
<p>Luminaria 20</p> <p>Luminaria 21</p> <p>03.10.2024 11:47 -23.71643, -70.4335 Av. Jaime Guzmán Errázuriz 4050, Antofagasta</p>

<p>Luminaria 22</p> <p>Luminaria 23</p> <p>03.10.2024 11:47 -23.71643, -70.43349 Av. Jaime Guzmán Errázuriz 4050, Antofagasta</p>
<p>Fotografía 11 Fecha: 03/10/2024</p> <p>Coordenadas UTM Datum WGS84 Huso 19 Norte: _____ Este: _____</p> <p>Descripción del medio de prueba: Luminarias (20 y 21) del tipo "Foco LED Solar", ubicada en orientación al sector de estacionamientos del Centro Deportivo.</p>	<p>Fotografía 12 Fecha: 03/10/2024</p> <p>Coordenadas UTM Datum WGS84 Huso 19 Norte: _____ Este: _____</p> <p>Descripción del medio de prueba: Luminarias (22 y 23) del tipo "Foco LED Solar", ubicada en orientación al sector de estacionamientos del Centro Deportivo.</p>

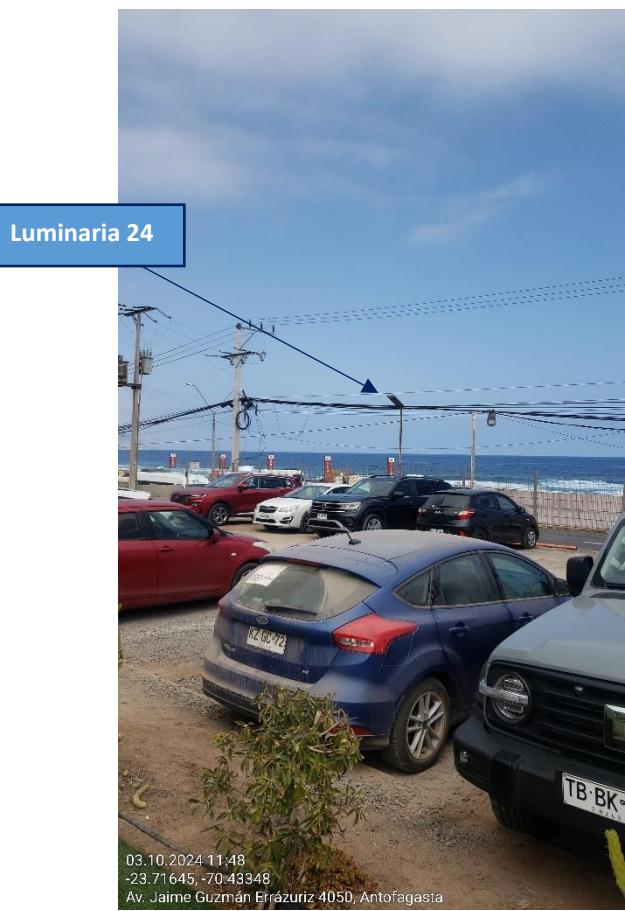
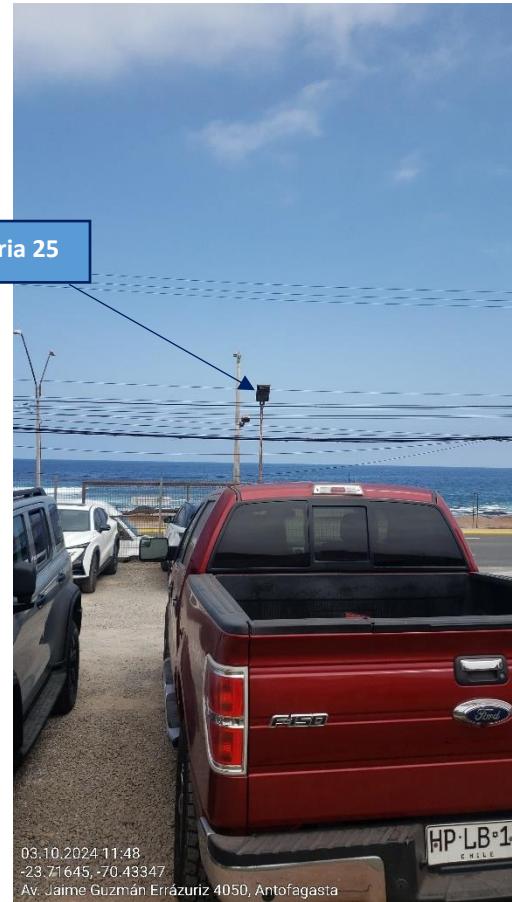
Fotografía 13	Fecha: 03/10/2024		Fotografía 14	Fecha: 03/10/2024	
Coordenadas UTM Datum WGS84 Huso 19	Norte:	Este:	Coordenadas UTM Datum WGS84 Huso 19	Norte:	Este:
Descripción del medio de prueba: Luminaria (24) del tipo "Foco LED Solar", ubicada en orientación al sector de estacionamientos del Centro Deportivo.			Descripción del medio de prueba: Luminarias (25) del tipo "Foco LED Solar", ubicada en orientación al sector de estacionamientos del Centro Deportivo.

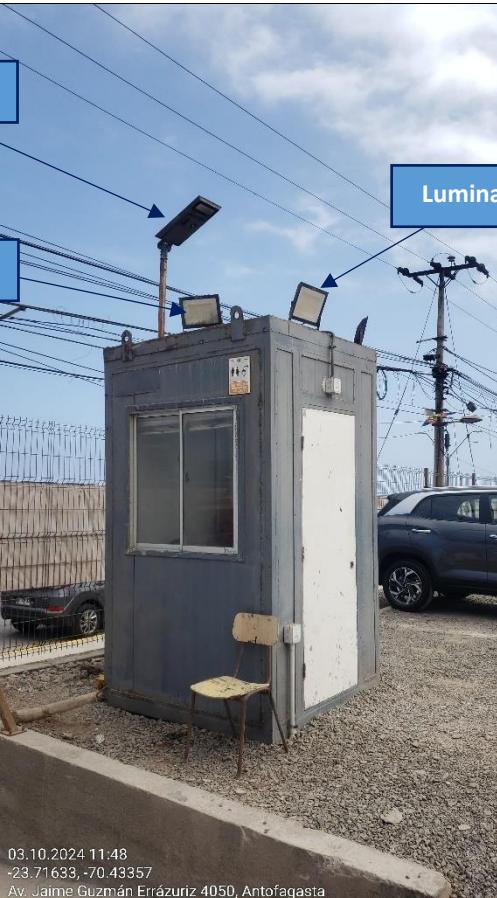
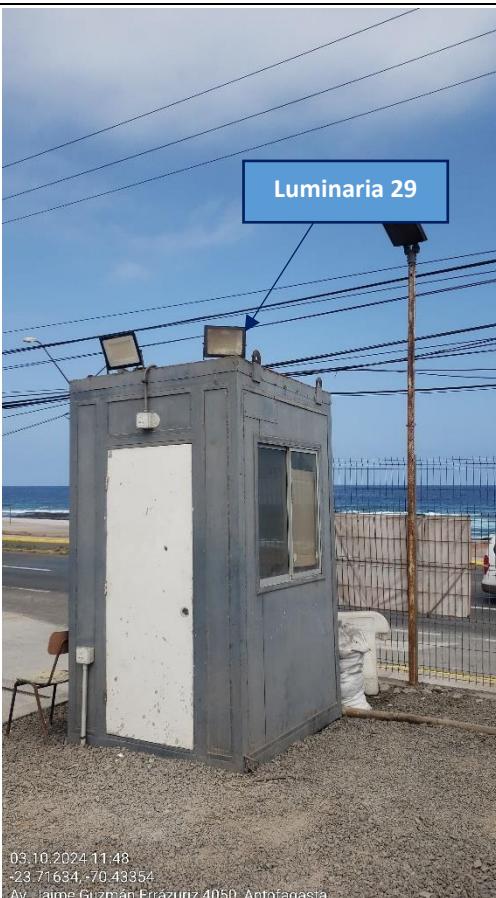
<p>Luminaria 26</p> <p>Luminaria 27</p> <p>Luminaria 28</p> <p>03.10.2024 11:48 -23.71633, -70.43357 Av. Jaime Guzmán Errázuriz 4050, Antofagasta</p>

<p>Luminaria 29</p> <p>03.10.2024 11:48 -23.71634, -70.43354 Av. Jaime Guzmán Errázuriz 4050, Antofagasta</p>
<p>Fotografía 15</p> <p>Fecha: 03/10/2024</p> <p>Coordenadas UTM Datum WGS84 Huso 19</p> <p>Norte: _____</p> <p>Este: _____</p> <p>Descripción del medio de prueba: Luminaria 26 del tipo "Foco LED Solar", ubicada en orientación al sector de estacionamientos del Centro Deportivo, a un costado de garita de acceso y luminarias 27 y 28 del tipo "Foco LED proyector", ubicadas en la parte superior de garita de acceso.</p>	<p>Fotografía 16</p> <p>Fecha: 03/10/2024</p> <p>Coordenadas UTM Datum WGS84 Huso 19</p> <p>Norte: _____</p> <p>Este: _____</p> <p>Descripción del medio de prueba: Luminaria 29 del tipo "Foco LED proyector", ubicada en la parte superior de garita de acceso al Centro Deportivo.</p>
