INFORME TÉCNICO DE FISCALIZACIÓN AMBIENTAL

“MINERA EL TOQUI”

DFZ-2024-200-XI-RCA

DICIEMBRE 2024

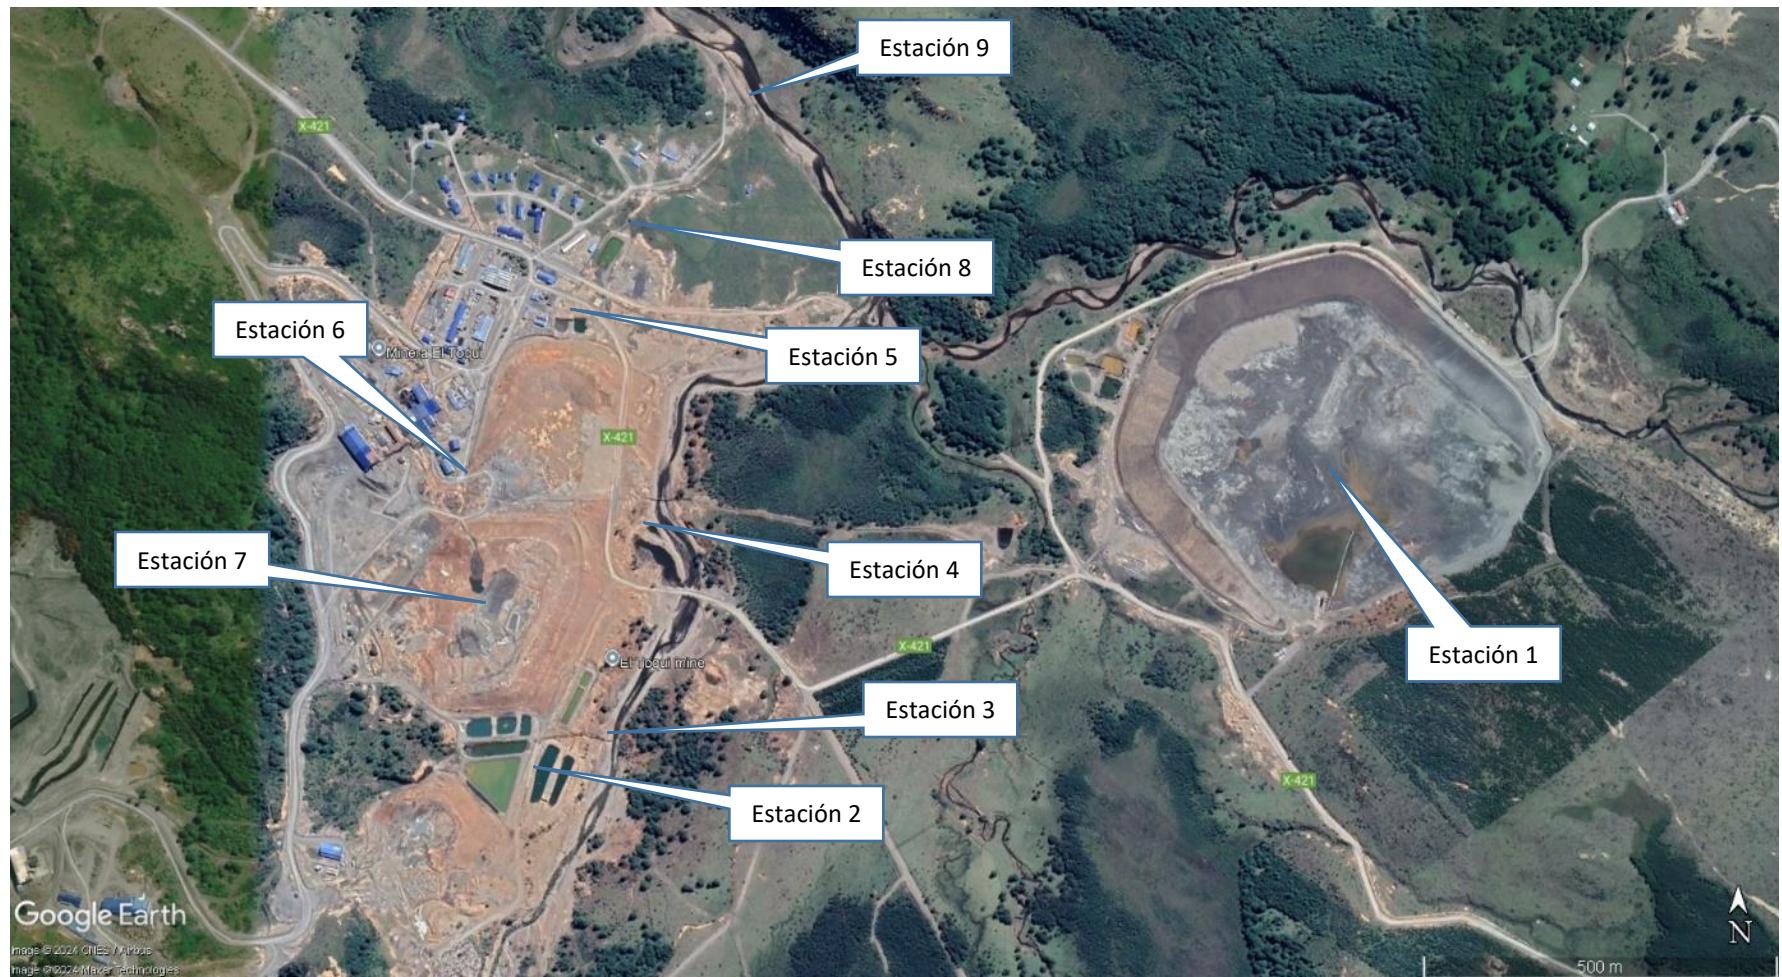
Figura 3. Esquema de recorrido.

Nº de estación	Nombre	Descripción de estación
1	Tranque de relaves Confluencia.	Relave inactivo, con mantención de medidas de control de dispersión de polvo.
2	Piscinas La Leñera.	Círculo de piscinas de sedimentación ubicadas en el sector sur del relave La Leñera.
3	Descargas piscinas sedimentadoras.	Punto de descarga de aguas por canal evacuador hacia el estero San Antonio.
4	Punto de captación de aguas superficiales.	Punto de captación de aguas superficiales provenientes del estero San Antonio.
5	Círculo piscinas sedimentadoras.	Círculo de piscinas de sedimentación ubicadas en el sector norte del relave La Leñera.
6	Contorno relave La Leñera.	Cuneta de canalización de las aguas de contacto del relave La Leñera.
7	Cubeta relave La Leñera.	Relave inactivo, con sectores de acopio de estériles.
8	Monitoreo descarga La Leñera.	Estación de monitoreo previo a la descarga al río Toqui.
9	Descarga a río El Toqui.	Punto de descarga (emisario).

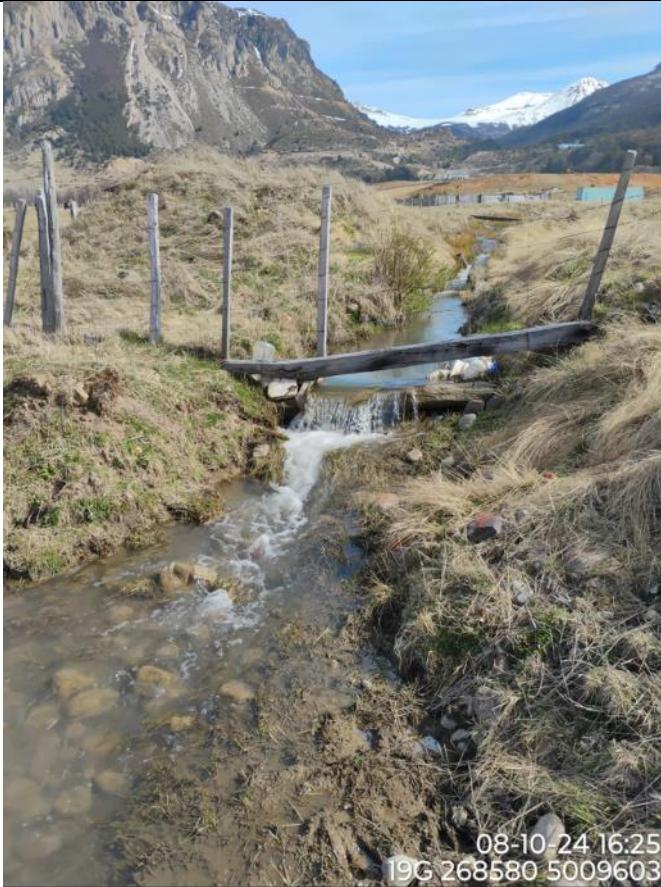
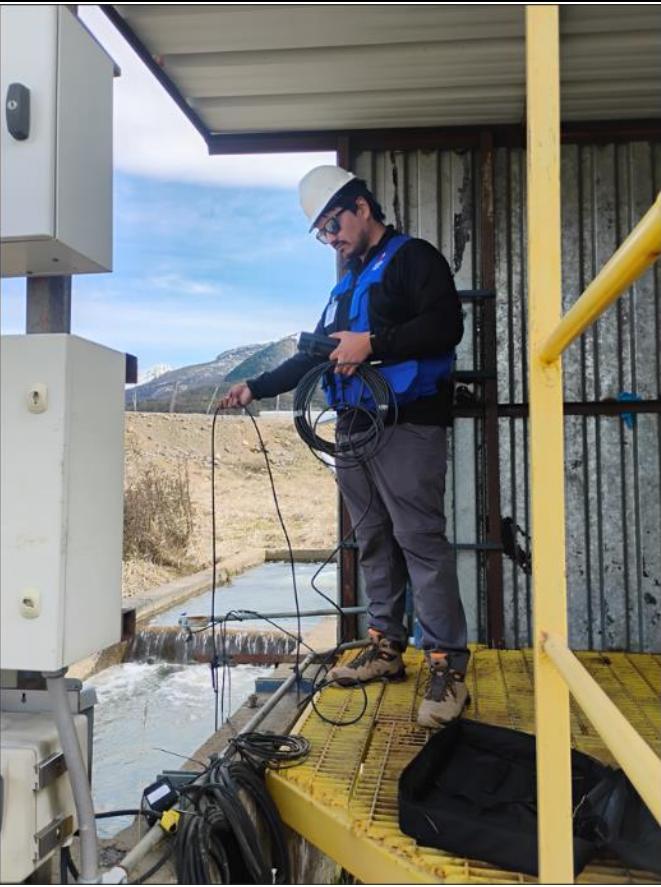
Fotografía 1. Descripción del medio de prueba: Canal de descarga en ribera sur del río El Toqui. Fuente: Registro fotográfico inspección ambiental.	Fecha: 08/10/24	Fotografía 2. Descripción del medio de prueba: Medición en vertedero de aguas de la estación de monitoreo La Leñera con sonda multiparámetro. Fuente: Registro fotográfico inspección ambiental.	Fecha: 08/10/24

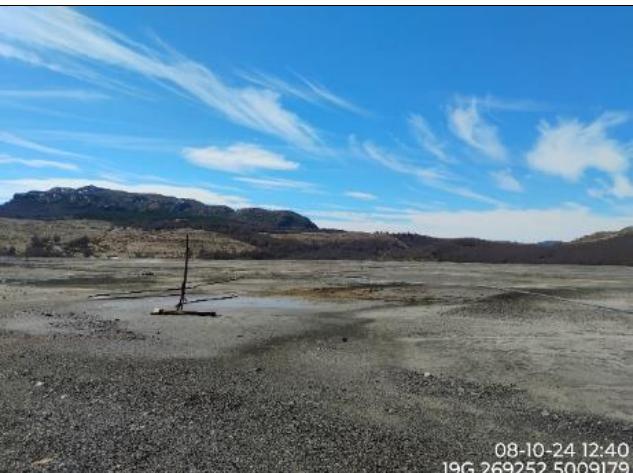
Análisis SMA Con respecto a la aplicación de floculante y polímeros aglomerantes para la retención de material particulado informada por el titular, si bien fue posible identificar el levantamiento de material particulado en menor proporción desde algunos sectores, en términos generales la superficie de la cubeta se encontraba humectada (Ver fotografía N°8).	
Conclusión Actualmente el tranque de relaves Confluencia se mantiene sin operación. El titular ejecuta labores de cuidado pasivo por medio de humectación sobre la cubeta para el control de las emisiones de material particulado.

Registros			
Fotografía 5.	Fecha: 08/10/24	Fotografía 6.	Fecha: 08/10/24
<p>Descripción del medio de prueba: Sistema de aspersión para la humectación de la cubeta del tranque Confluencia inactivo.</p> <p>Fuente: Registro fotográfico inspección ambiental.</p>			<p>Descripción del medio de prueba: Sistema de aspersión para la humectación de la cubeta del tranque Confluencia inactivo.</p> <p>Fuente: Registro fotográfico inspección ambiental.</p>

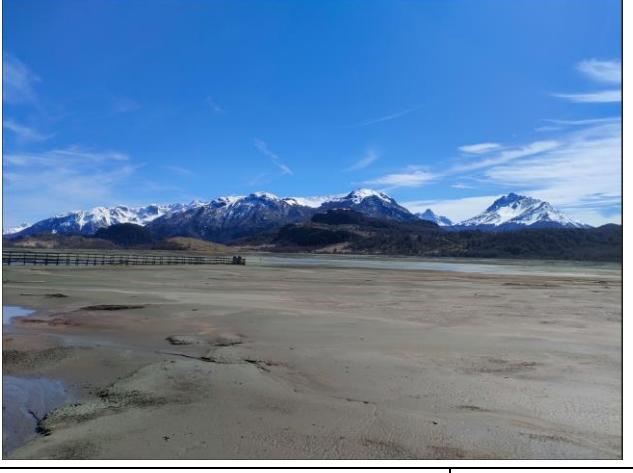
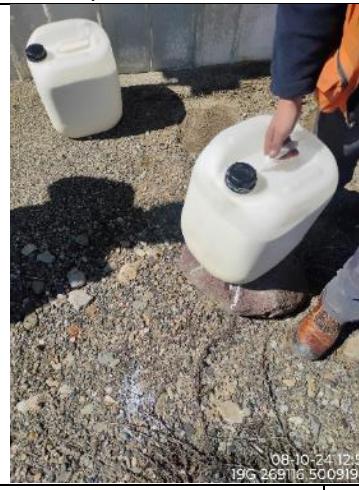
<p>08-10-24 12:40 19G 269252 5009179</p>	
Fotografía 7.	Fecha: 08/10/24	Fotografía 8.	Fecha: 08/10/24
<p>Descripción del medio de prueba: Polímero aglomerante sin etiqueta utilizado para el control de material particulado.</p> <p>Fuente: Registro fotográfico inspección ambiental.</p>

<p>Descripción del medio de prueba: Superficie de la cubeta del tranque Confluencia.</p> <p>Fuente: Registro fotográfico inspección ambiental.</p>

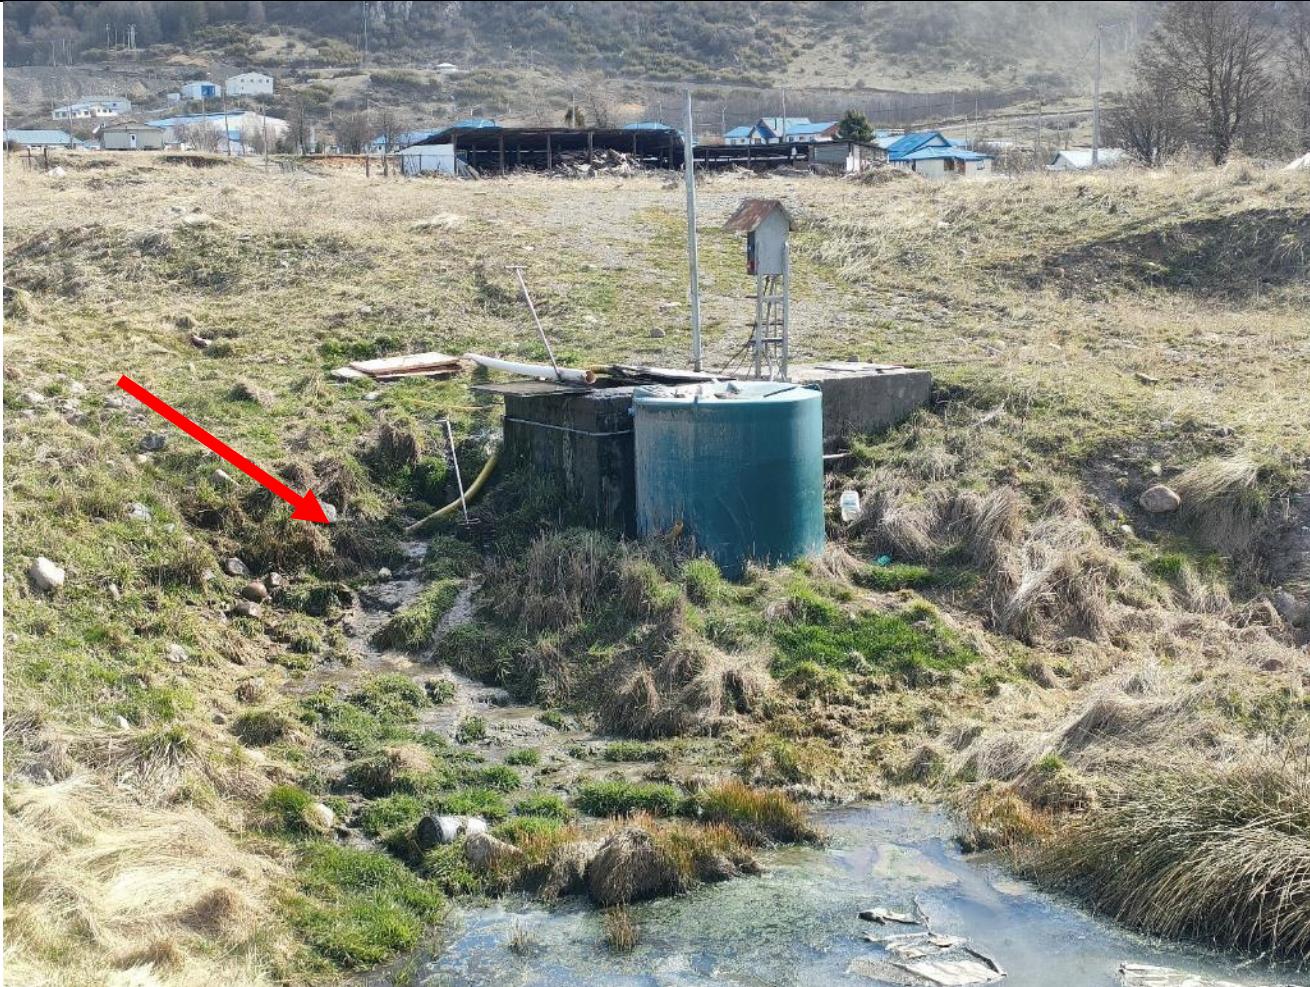
Fotografía 9.

Hecho (s): Como se aprecia en Fotografías N°9, N°10, N°11 y N°12, se observó acumulación de aguas servidas sobre suelo estéril de grava aluvional, de alta permeabilidad, en una franja aproximada de 116 metros de largo paralela al río Toqui y a una distancia de aproximadamente 14 metros en su sección más cercana al curso de agua (Fotografía 10). La fuga identificada en bomba de elevación de aguas servidas (Fotografía 9) es conducida mediante canalización paralela al talud de contención colindante a la ribera del río. Al momento de la inspección no se identifican descargas directas de aguas servidas al río Toqui. No obstante, la cercanía del efluente de aguas servidas con el cauce del río Toqui elevaría el riesgo de incorporación de estos efluentes mediante infiltración hacia las aguas de este curso superficial. Además, como se aprecia en Fotografía N°11, la fuga se encuentra a una distancia aproximada de 9 metros de la descarga "La Leñera" monitoreada por medio de la Resolución Exenta SMA N°2164/2021. De esta manera, el riesgo de incorporación de aguas servidas al cauce del río Toqui a través de infiltración, estimado en un caudal máximo de 2,4 m ³ /día de aguas servidas según lo señalado en la RCA N°096/2011, se vería aumentado.

Ubicación de bomba de elevación de aguas servidas. Flecha en rojo indica inicio de fuga de aguas servidas.

En vista de los hechos identificados, los antecedentes relativos al manejo de aguas servidas dentro de la faena Minera El Toqui, son derivados a la SEREMI de Salud Aysén, mediante Oficio Ays. N°104/23.12.2024 (Anexo 4) a fin de que pueda tomar acciones en el marco de la normativa sanitaria ambiental que corresponda.

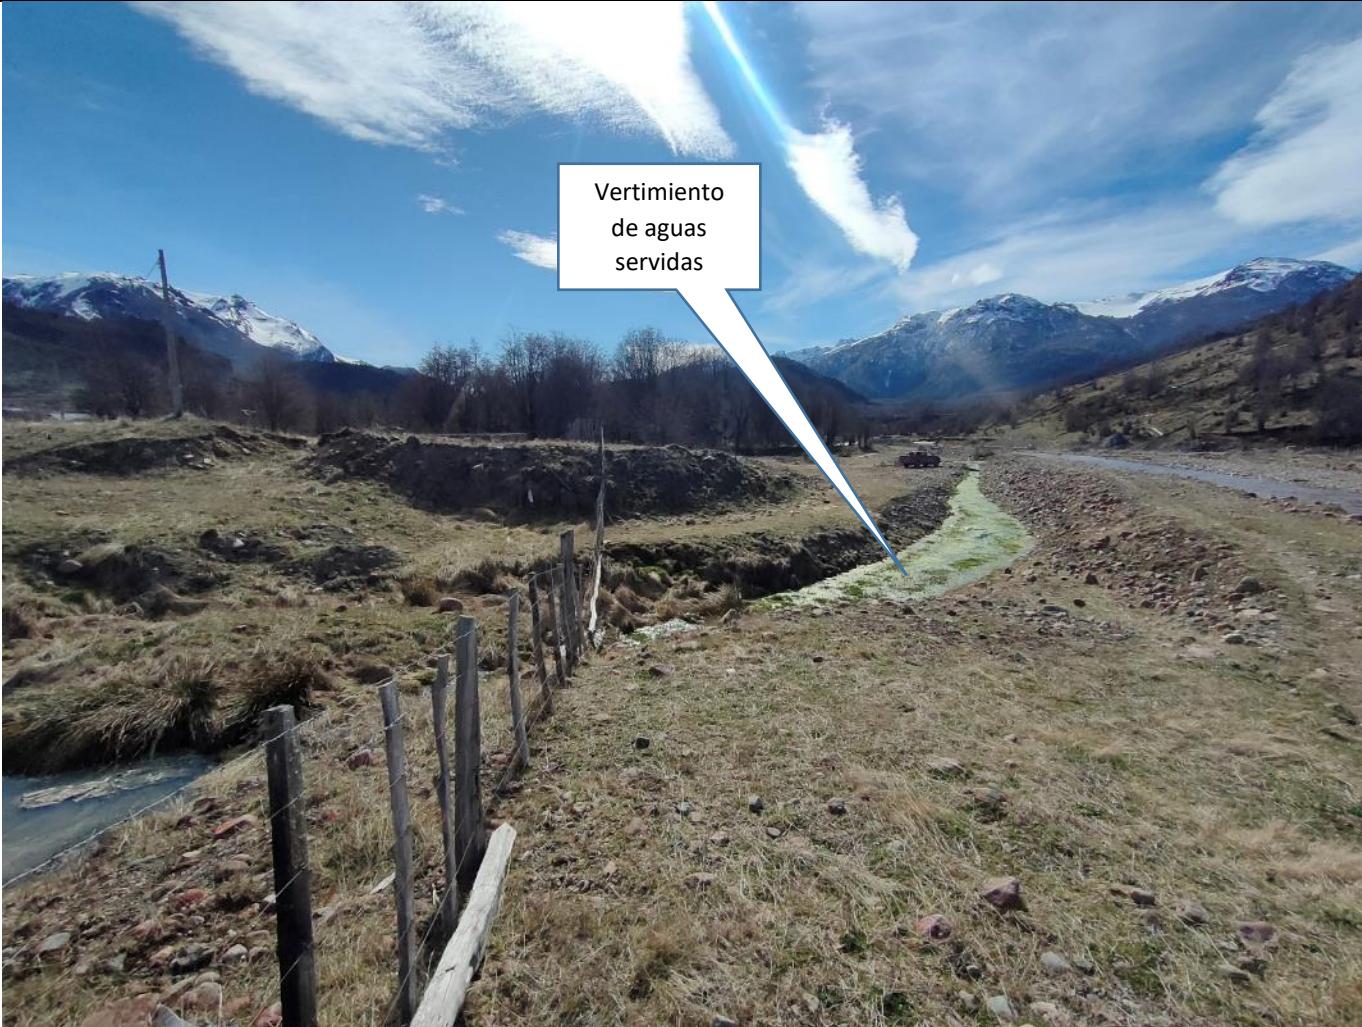
Fotografía 10.

Canalización paralela al cauce del río Toqui con acumulación de aguas servidas.

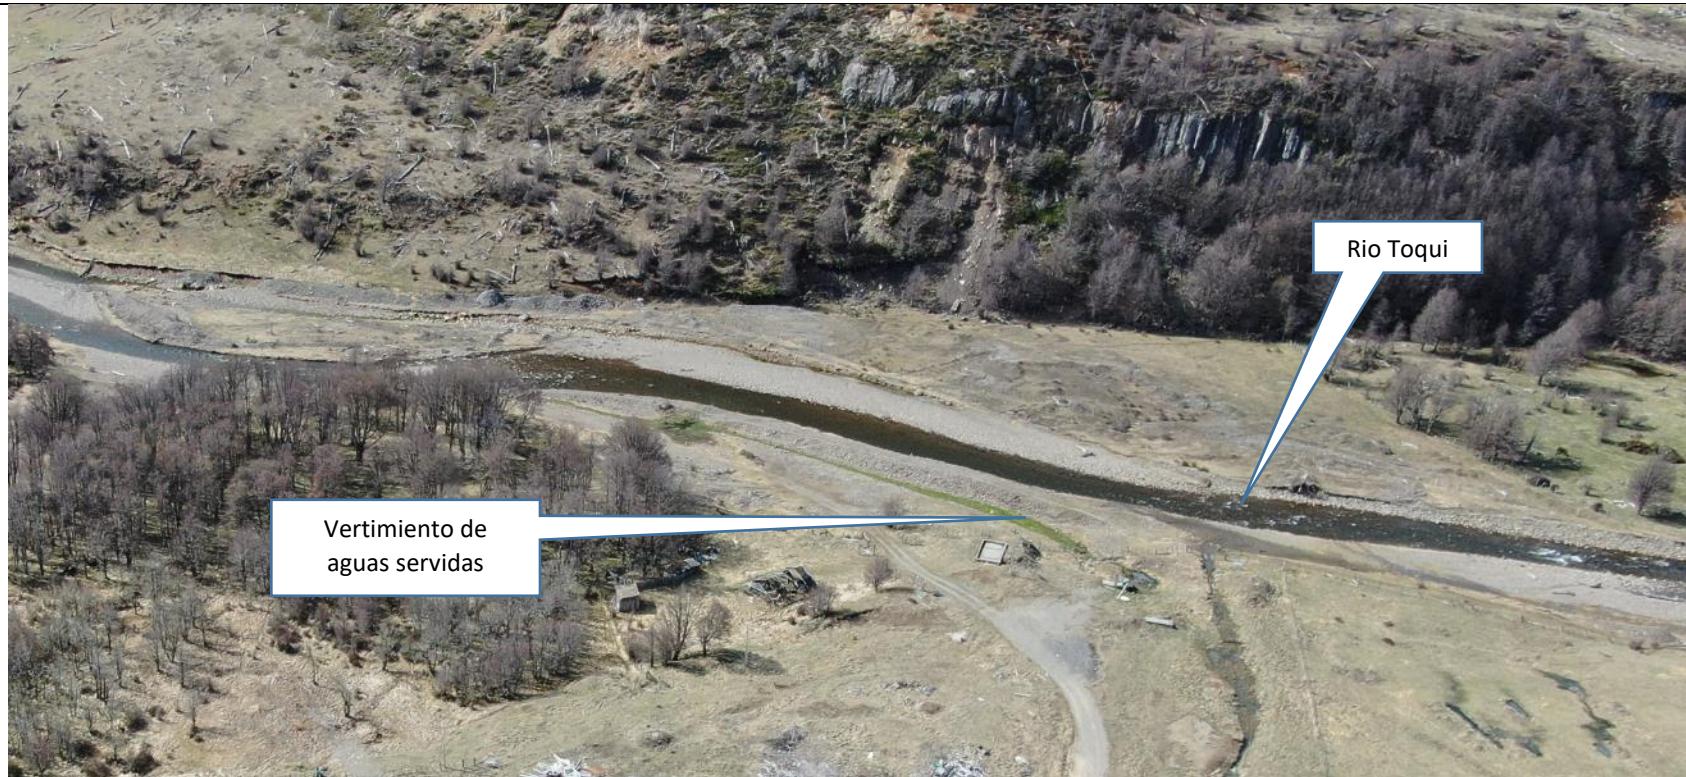
Fotografía 12.

Registro fotográfico panorámico da cuenta de la amplitud de acumulación de aguas servidas fuera de la bomba elevadora.

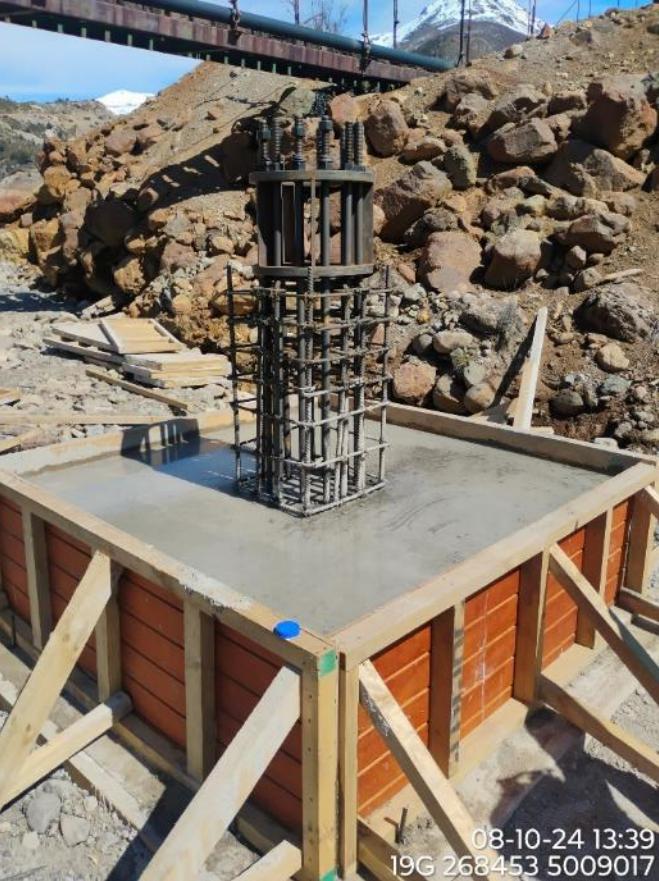
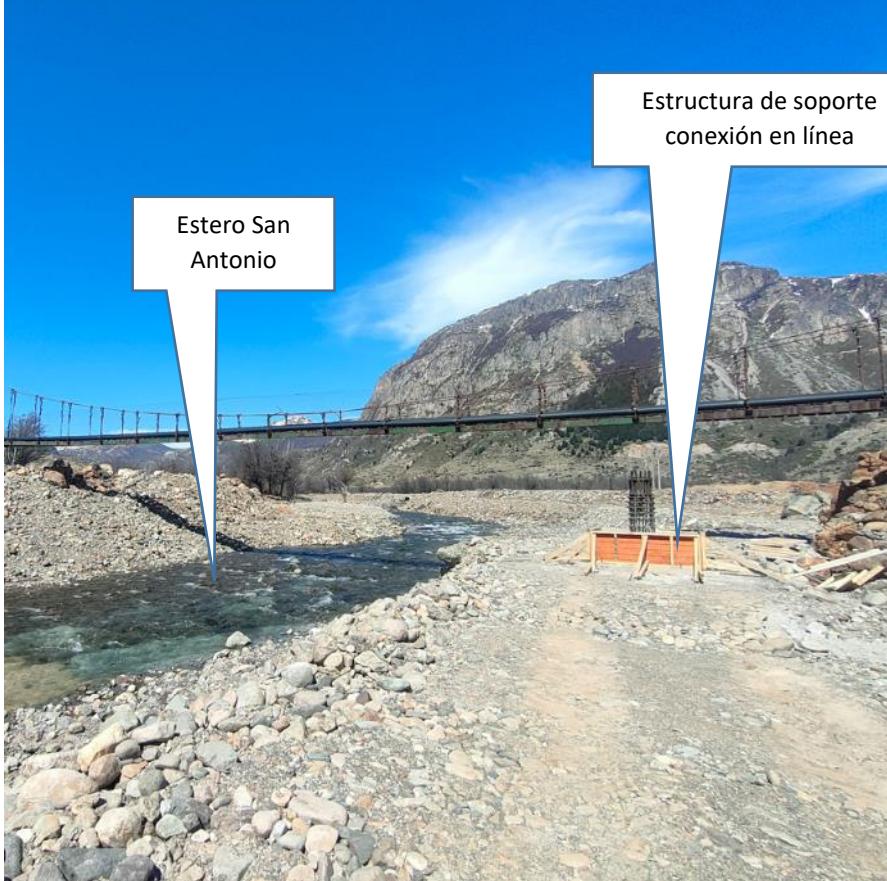
Registros			
Fotografía 13.	Fecha: 08/10/24	Fotografía 14.	Fecha: 08/10/24

Sin embargo, según los hechos constatados durante inspección ambiental con fecha 08/10/24 y lo verificado mediante examen de información de manera posterior, actualmente el titular se encuentra en proceso de montaje de equipos informáticos e implementación de infraestructura en terreno que permita la conexión en línea. Los antecedentes asociados a las especificaciones técnicas del sistema de monitoreo dan cuenta de la instalación de kits de transmisión en el río El Toqui, estero San Antonio y canal de contorno. En la Imagen N°4 y N°5 se presentan diagramas que ilustran el proceso de transmisión en línea a los sistemas de la SMA. Además, el titular presenta ingeniería de detalle para las estructuras de soporte de caudalímetros en los puntos de medición en el río Toqui y estero San Antonio. En la Imagen N°6 se presenta el diseño de la estructura de soporte del caudalímetro. En las Fotografías N°13 y N°14 se da cuenta de las labores de implementación de la estructura de soporte de caudalímetro en el estero San Antonio.

<p>Estero San Antonio</p> <p>Estructura de soporte conexión en línea</p>	
Descripción del medio de prueba: Trabajos de implementación de estructura de soporte de caudalímetro en ribera del estero San Antonio. Fuente: Registro fotográfico inspección ambiental.			Descripción del medio de prueba: Trabajos de implementación de estructura de soporte de caudalímetro en ribera del estero San Antonio. Fuente: Registro fotográfico inspección ambiental.

A la fecha de este informe el titular no ha iniciado el reporte en línea del subcomponente "Aguas Superficiales" ni ha informado del término de los trabajos.
