## INFORME TÉCNICO DE FISCALIZACIÓN AMBIENTAL

**CES COLACO (RNA 100189)**

**DSI-2024-782-X-RCA**

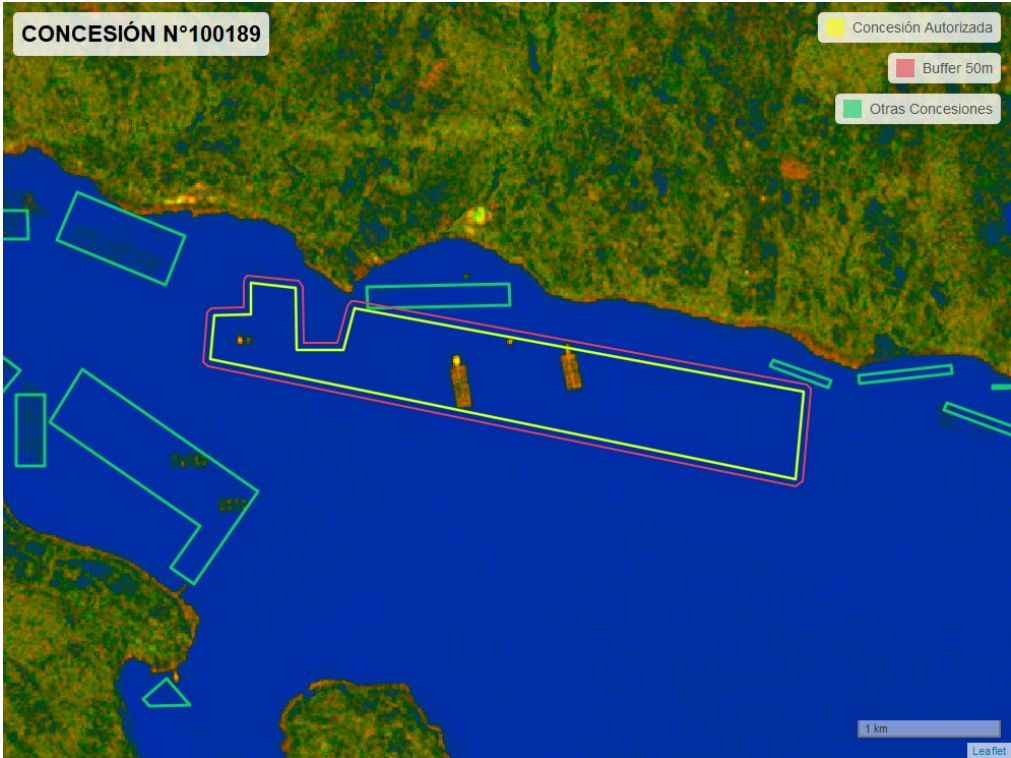
| Período/Fecha | Resultado módulo(s) de cultivo | Resultado estructura(s) de apoyo |
|---|---|---|
| Entre el 01/01/2024 y el 29/02/2024 | Se identifica la presencia de módulos de cultivo de peces dentro de los límites de concesión. | Se identifica la presencia de estructura(s) de apoyo dentro de los límites de concesión. |

Figura 2. Imagen satelital del monitoreo realizado entre el 01/01/2024 y el 29/02/2024
