## INFORME TÉCNICO DE FISCALIZACIÓN AMBIENTAL

**CES FARELLONES MARIMELLI, SECTOR 2 (RNA 100603)**

**DSI-2024-817-X-RCA**

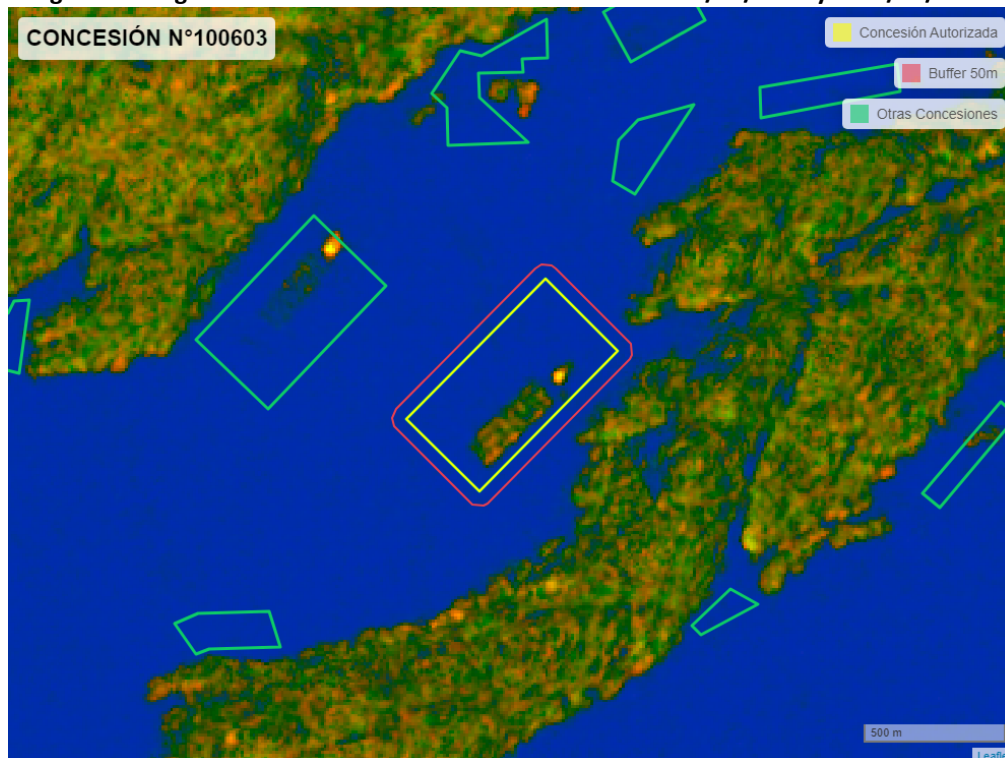
**Figura 4. Imagen satelital del monitoreo realizado entre el 01/07/2024 y el 31/08/2024**

| Período/Fecha | Resultado módulo(s) de cultivo | Resultado estructura(s) de apoyo |
|---|---|---|
| Entre el 01/07/2024 y el 31/08/2024 | Se identifica la presencia de módulos de cultivo de peces dentro de los límites de concesión. | Se identifica la presencia de estructura(s) de apoyo dentro de los límites de concesión. |
