## INFORME TÉCNICO DE FISCALIZACIÓN AMBIENTAL

**CES LA ESTANCIA (RNA 100981)**

**DSI-2024-832-X-RCA**

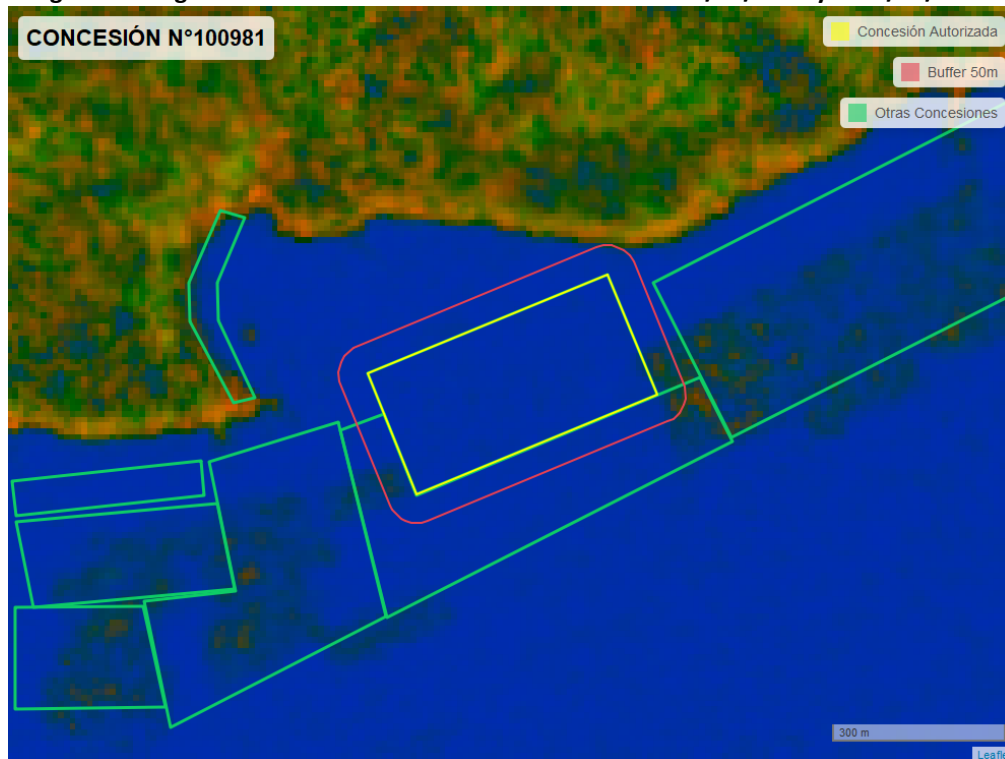
**Figura 3. Imagen satelital del monitoreo realizado entre el 01/04/2024 y el 31/05/2024**

| Período/Fecha | Resultado módulo(s) de cultivo | Resultado estructura(s) de apoyo |
|---|---|---|
| Entre el 01/04/2024 y el 31/05/2024 | Se identifica la ausencia de módulos de cultivo de peces dentro de los límites de concesión. | Se identifica la ausencia de estructura(s) de apoyo dentro de los límites de concesión. |
